附表 公共工程生態檢核自評表

水利工程快速棲地生態評估表(河川、區域排水)

附表 D-02 生態專業人員現場勘查紀錄表

附表 D-03 工程方案之生態評估分析

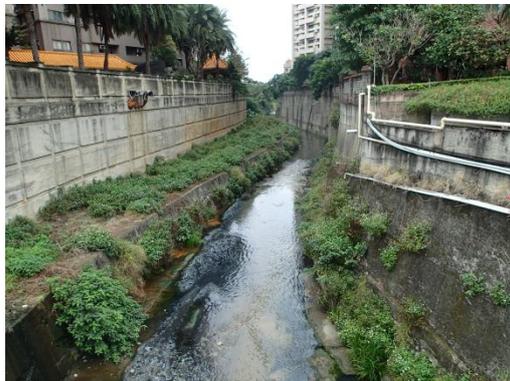
2019/02/22 菜堂排水綠工程預定地			2019/02/22 下埔仔溪工程預定地

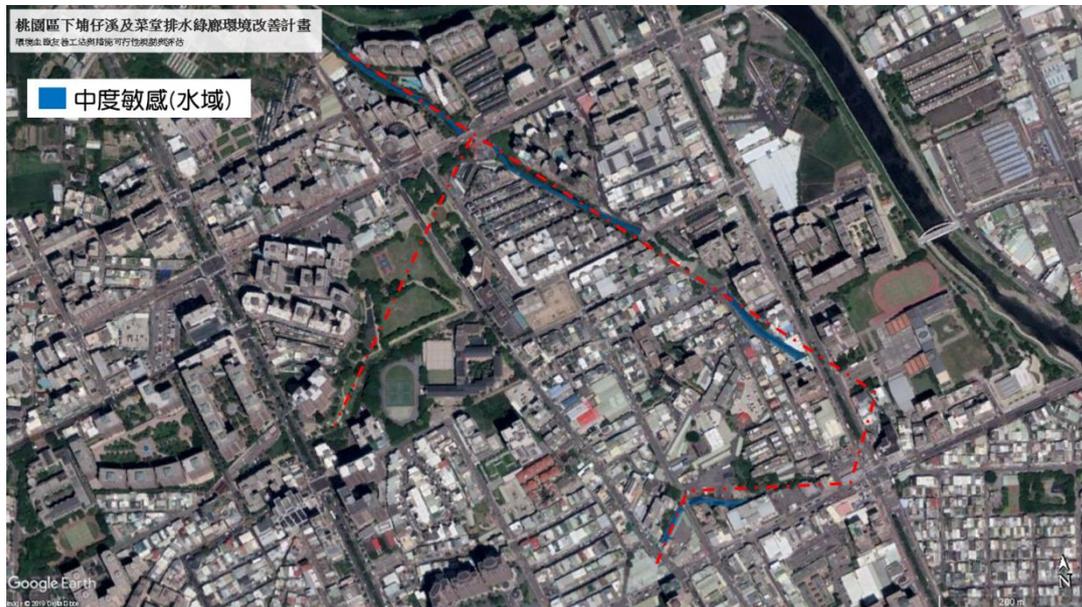
5.生態關注區域說明及繪製：

工程點位為人為干擾區域，無敏感區。

1. 「減輕」盡可能縮小工程範圍。
2. 「補償」可於工程段種植一些台灣原生種喬木，像是台灣海桐、棟樹、樟樹、光臘樹等。
3. 調查結果中斑腿樹蛙為外來入侵種，與原生種白領樹蛙非常類似，建議由專業的生態人員進行移除，比較不容易誤殺原生種。
