# 「全國水環境改善計畫」

【內灣周邊水質改善及水岸環境營造計畫  
-內灣水質水量調查及水質改善第一期工程】

整體計畫工作計畫書

申請執行機關：澎湖縣政府

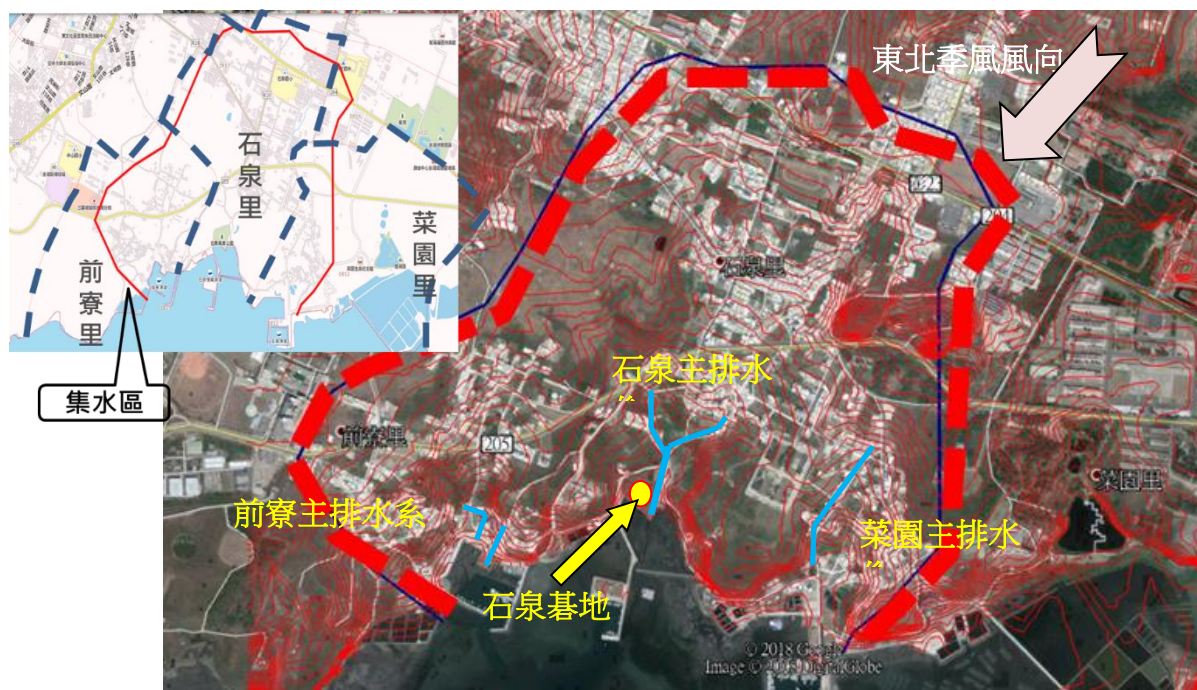
圖 2-1 內灣計畫區石泉等 3 里排水分布圖

本規劃於內灣區域共有 8 個里(包含石泉里、菜園里、前寮里、鐵線、五德、井垵、蒔裡、風櫃等)，各里歷年人口統計如表 2-1 所示，計畫區內之排水渠共計 16 處排放出海(包含菜園#1、石泉 1 號、前寮#1、前寮#2、鐵線 1 號、鐵線 2 號、鐵線 3 號、五德 1 號、五德 2 號、井垵 1 號、井垵 2 號、井垵 3 號、蒔裡 1 號、風櫃#1、風櫃#2、風櫃#3，可採水計 11 處)，另於菜園、石泉及前寮等三里污水擬採截流方式設計，其排水分布範圍如圖 2-1 所示。

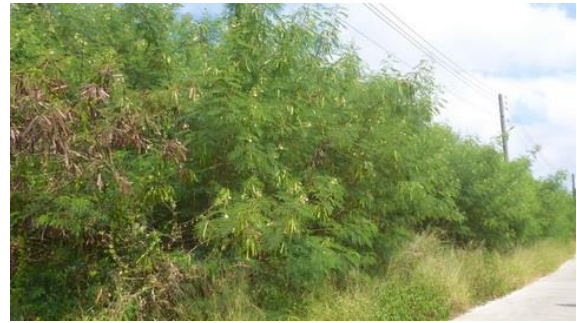
計畫範圍現況多為外來種銀合歡灌叢，部分為草生地及墓地。因銀合歡具毒他作用，因此灌叢中少有其他植物生長，且因枝幹濃密，少見野生動物於此環境出沒，鳥類僅以白頭翁較易發現在灌叢樹冠層。而草生地原作為小型公園綠地因此人工栽種的小葉南洋杉、苦林盤等仍存在，惟因疏於維管而呈自然演替的情形，於此環境中偶見紋白蝶、沖繩小灰蝶等吸食大花咸豐草花蜜，動物多樣性低，如圖 2-2 所示。

計畫區內植被以銀合歡為優勢

石泉計畫範圍現況多為外來種銀合歡灌叢，部分為草生地及墓地。因銀合歡具毒他作用，因此灌叢中少有其他植物生長，且因枝幹濃密，少見野生動物於此環境出沒，鳥類僅以白頭翁較易發現在灌叢樹冠層。而草生地原作為小型公園綠地因此人工栽種的小葉南洋杉、苦林盤等仍存在，惟因疏於維管而呈自然演替的情形，於此環境中偶見紋白蝶、沖繩小灰蝶等吸食大花咸豐草花蜜，動物多樣性低。

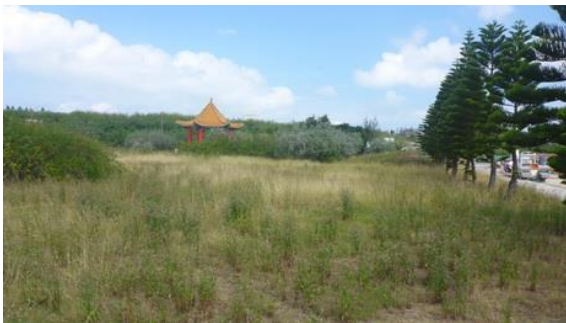
綠地內植被已自然演替

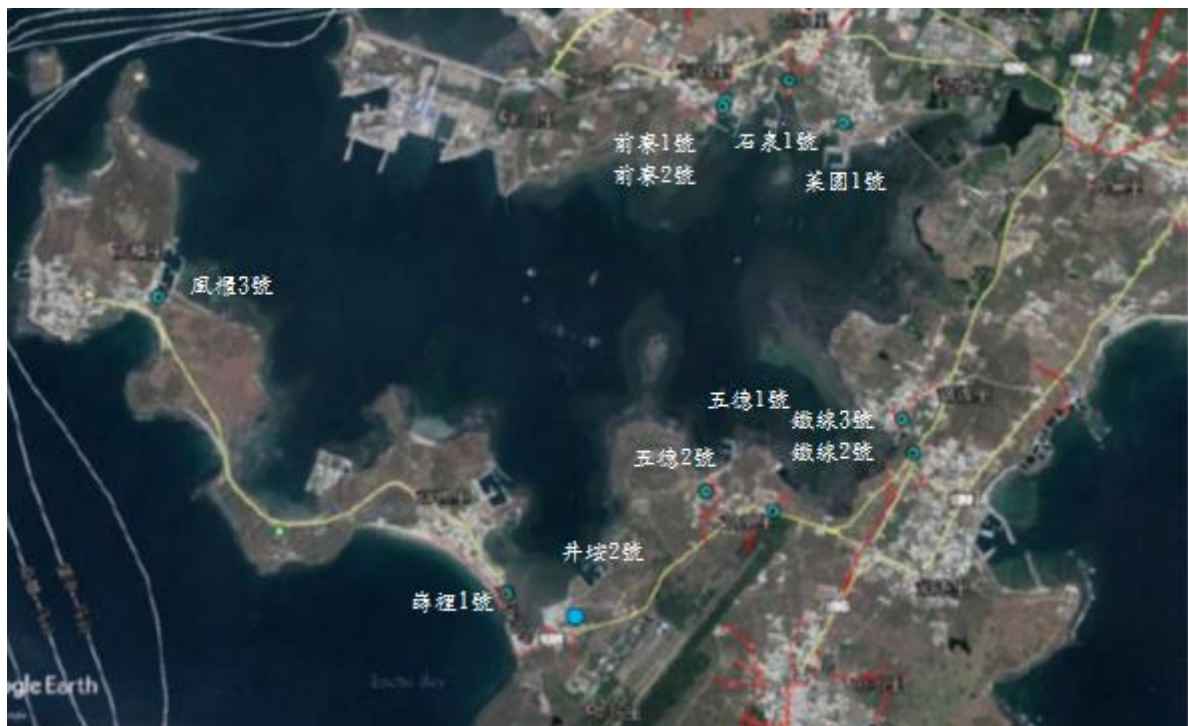
圖 2-3 內灣計畫區水質檢測採樣點分布圖

於 107 年 7 月 16 日 6:00~10:00 及 18:00-22:00 兩時段採樣採樣頻率 2 次/24 時，採樣點共計 11(5 點因無水或感潮無法採樣)，採樣地點及採水情況如表 2-2 及圖 2-3~圖 2-4 所示。

依據 107 年 7 月 16 日於計畫區 11 處社區排水出口採樣結果(圖 2-3)。將水質檢測報告彙整如表 2-3，依 BOD:30mg/l、COD:100mg/l、SS:30mg/l 為基準，第一次採樣高於基準值者計有 6 個點，佔採樣比例 54.5%，第二次採樣高於基準值者計有 5 個點，佔採樣比例 45.5%，其中 BOD 最高測值(63.7mg/l)發生在前寮#1 採樣點，SS 最高測值(85.6mg/l)發生在井垵#2 採樣點，水量方面石泉大排水量最高，兩次測值為 95cmh 及 101.7cmh(平均 98.4 cmh)，崙裡大排水量次之，兩次測值為 18.4cmh 及 32.6cmh(平均 25.5 cmh)，如以該時段水量應屬尖峰時水量，則石泉日污水量為 945CMD，崙裡日污水量為 245CMD。

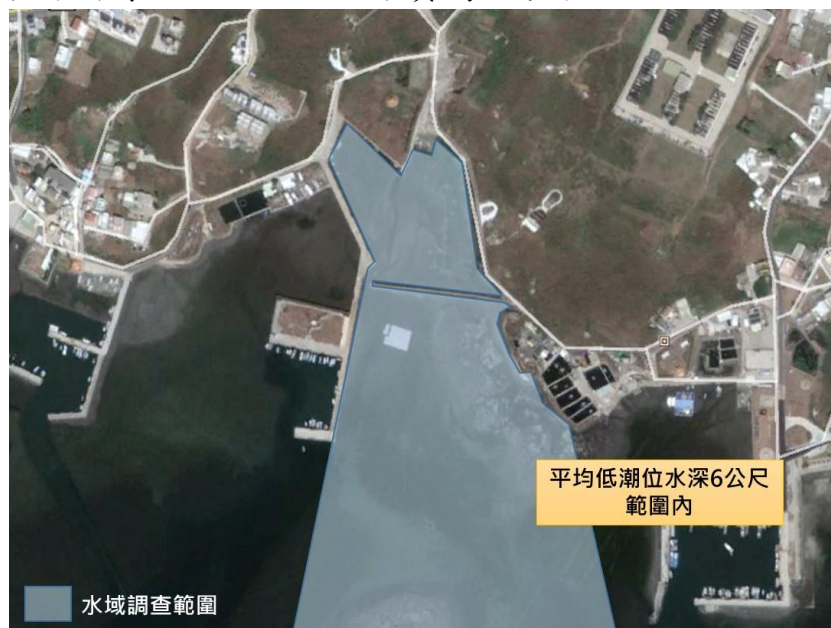
圖 3-1 石泉樣點水域調查範圍示意圖

本計畫於石泉進行調查，調查範圍如圖 3-1 與圖 3-2 所示。陸域生態調查於 107 年 10 月 21 日至 22 日進行；水域調查潮間帶採樣於 107 年 12 月進行，亞潮帶採樣則於 108 年 1 月份進行。調查區域現況說明如下：

石泉樣點位於石泉漁港南側 ( $23^{\circ}32.955'N$ ;  $119^{\circ}35.452'E$ )。最大潮差應有 2 公尺以上。在最長突堤以內的區域為一廣大的潮間帶，面積約有 0.05 平方公里。大退潮時全部暴露於空氣中。潮間帶底質主要為細沙和泥，靠近堤防邊有直徑約 50~60 公分的玄武岩塊。亞潮帶的部分退潮時約 3~5 公尺，底質為細沙和泥。

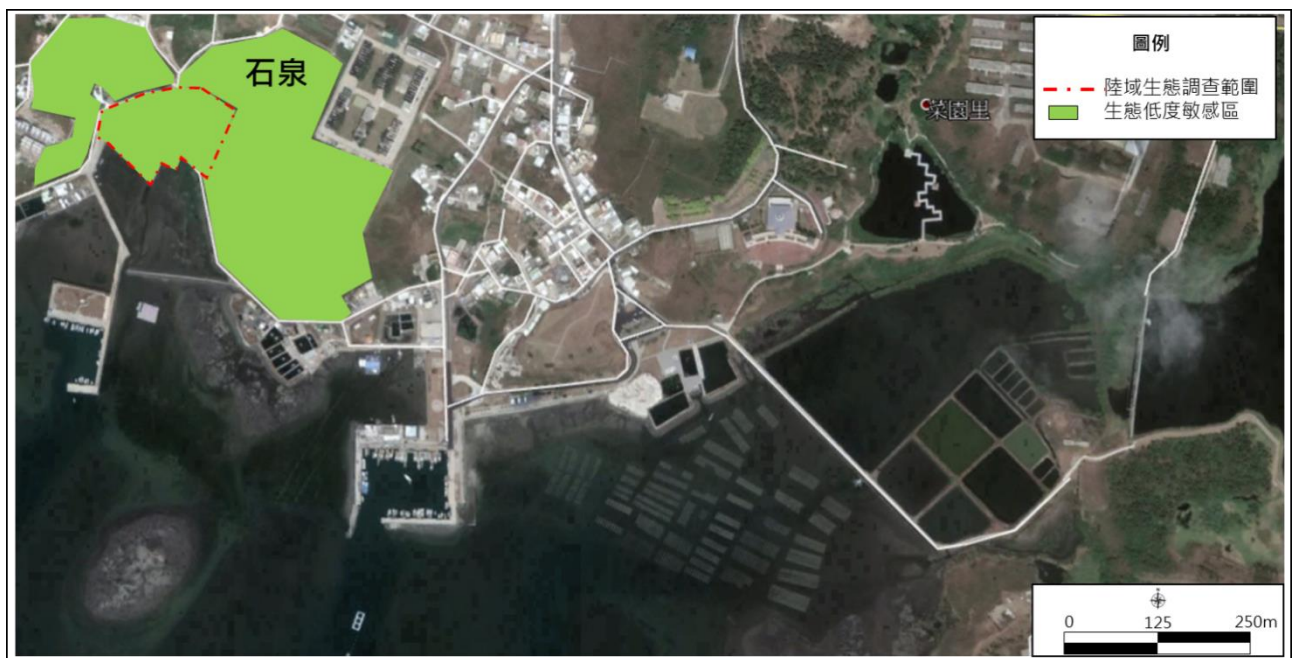
圖 3-3 石泉地區生態關注區域圖

石泉地區生態關注區域如圖 3-3 所示。計畫範圍現況多為外來種銀合歡灌叢，部分為草生地及墓地，少見野生動物於此出沒，鳥類僅以白頭翁較易發現在灌叢樹冠層。而草生地原作為小型公園綠地，因此為人工栽種物種，動物多樣性低，故全區屬低度敏感區。

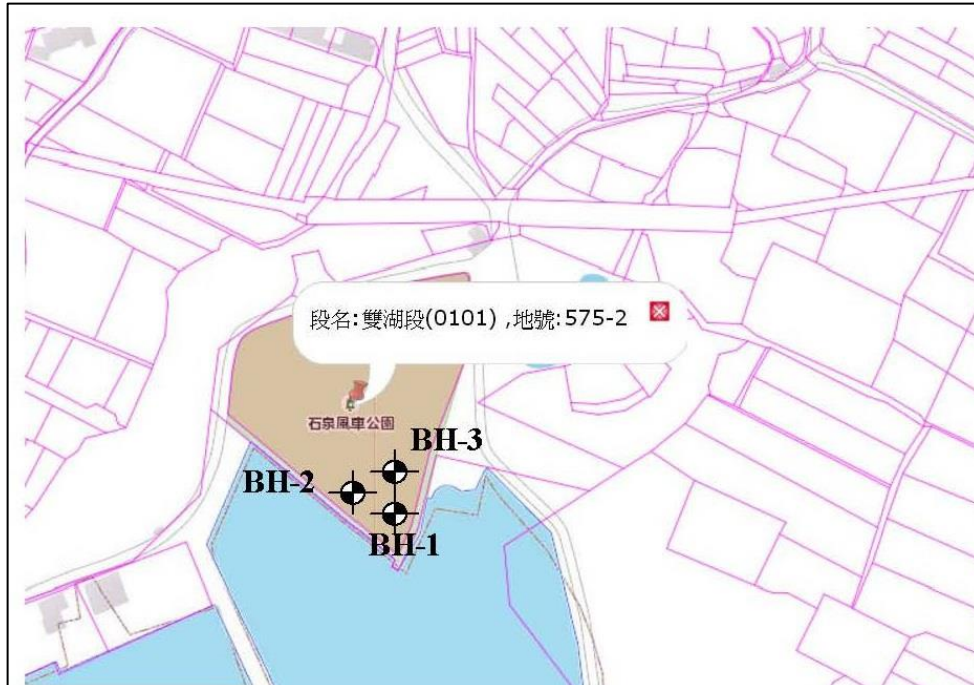
圖 3-12 鑽孔位置全區配置圖

本工程鑽探孔數 BH-1~ BH-3 孔\*7m，鑽孔孔位分佈圖詳圖 3-11。

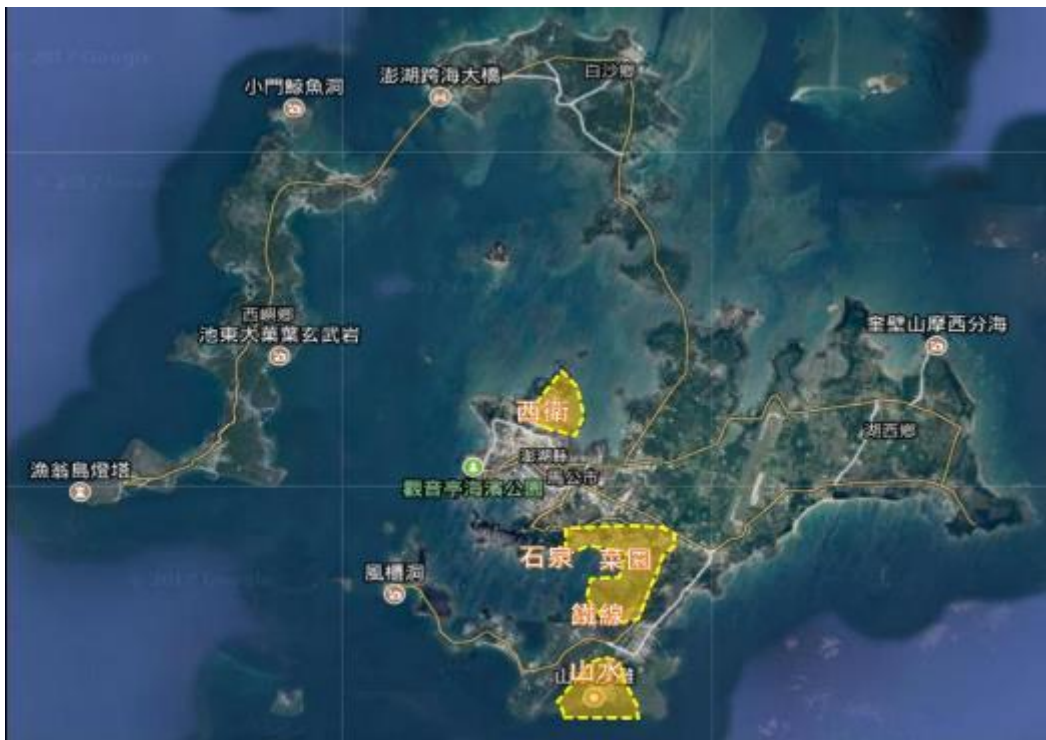
圖 4-2 計畫區位圖

菜園、石泉、前寮等 3 里之水汙染佔內灣汙染量包含 COD 為 60.2%、BOD 為 60.2%、SS 為 60.2%，為內灣地區最主要水汙染來源，因此本計畫即針對澎湖縣內灣菜園、石泉、前寮等 3 里中小排進行水汙染削減。
