## (二)南榮河生態環境

### (三)田寮河生態環境

#### (四)旭川河生態環境

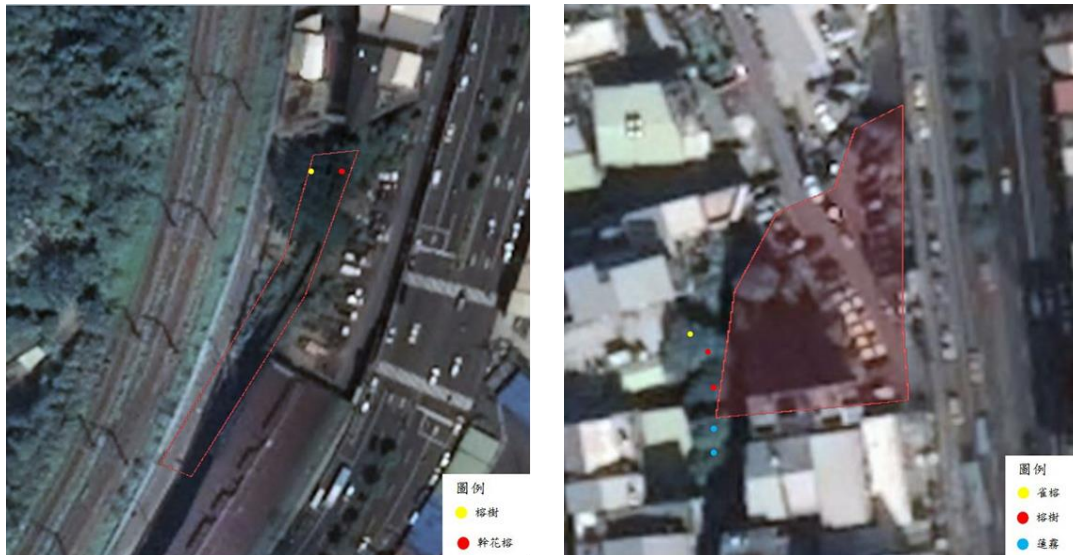
圖 2-116 南榮河水環境改善工程保全對象生態關注區位圖

因南榮河流域自 107 年起規劃相關水質改善工程，故針對工程施作點位盤點生態保全對象及關注地圖，如圖 2-116 所示，並評估工程可能造成之生態環境衝擊、研擬保育對策及異常狀態處理原則，於后詳述。

南榮河沿岸之土地利用型態多為人工建物，植物種類以河岸兩側之次生林木、草本植物及行道樹植栽為主，故工程對基地內之生態影響較小；然施工過程仍可能產生部分植被遭移除之情況，且後續臨水施工之相關作業亦可能對水域生態產生衝擊。本次調查記錄到珍貴稀有保育類 1 種（黑鳶），其發現位置為範圍北側、近基隆港之區域，施工期間可能影響其覓食行為，或對於水中食

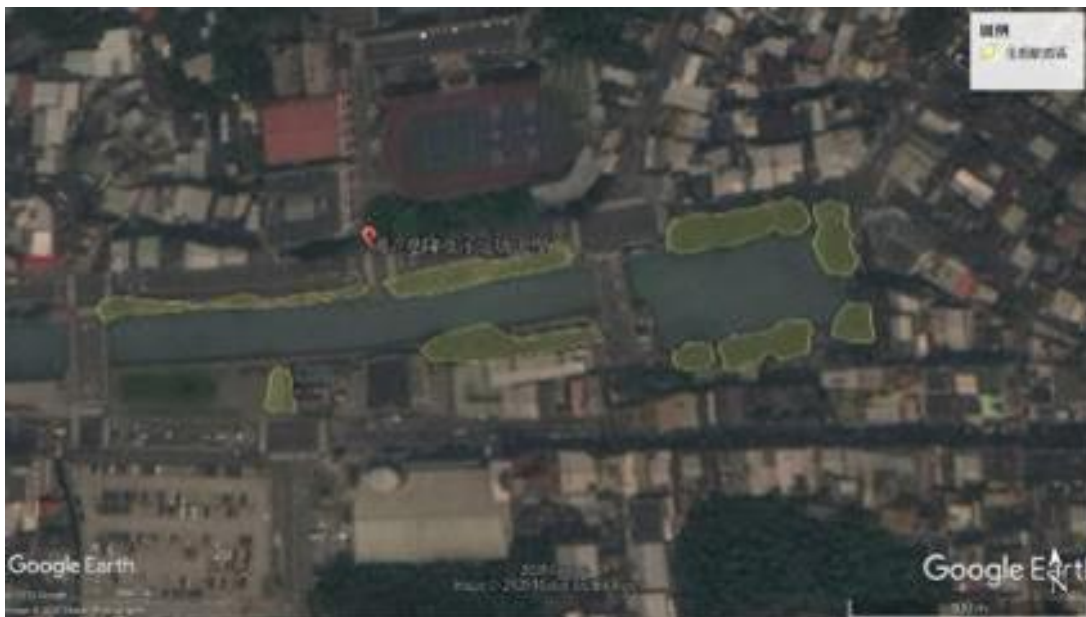
圖 2-118 田寮河水環境改善工程保全對象生態關注區位圖

因田寮河流域自 107 年起規劃相關水質改善工程，故針對工程施作點位盤點生態保全對象及關注地圖，如圖 2-118 所示，並研擬工程保育對策綜整，如表 2-56。田寮河生態環境照片如圖 2-119 所示。
