茅仔寮抽水站及引水
渠道新建工程
(施工階段)

本計畫為辦理茅仔寮抽水站及引水渠道新建工程於施工階段之生態檢核作業，該工程位於宜蘭縣五結鄉錦眾村(如圖 1-1 所示)，屬於冬山河流域範圍。

1. 茅仔寮抽水站(4cm、2cms@2 組，預留 2cms 機組擴充空間)
2. 引水渠道 2 條(L1=223m，明渠；L2=457m，箱涵)

1. 二結抽水站(6cms、2cms@2 組，預留 3cms 機組擴充空間)

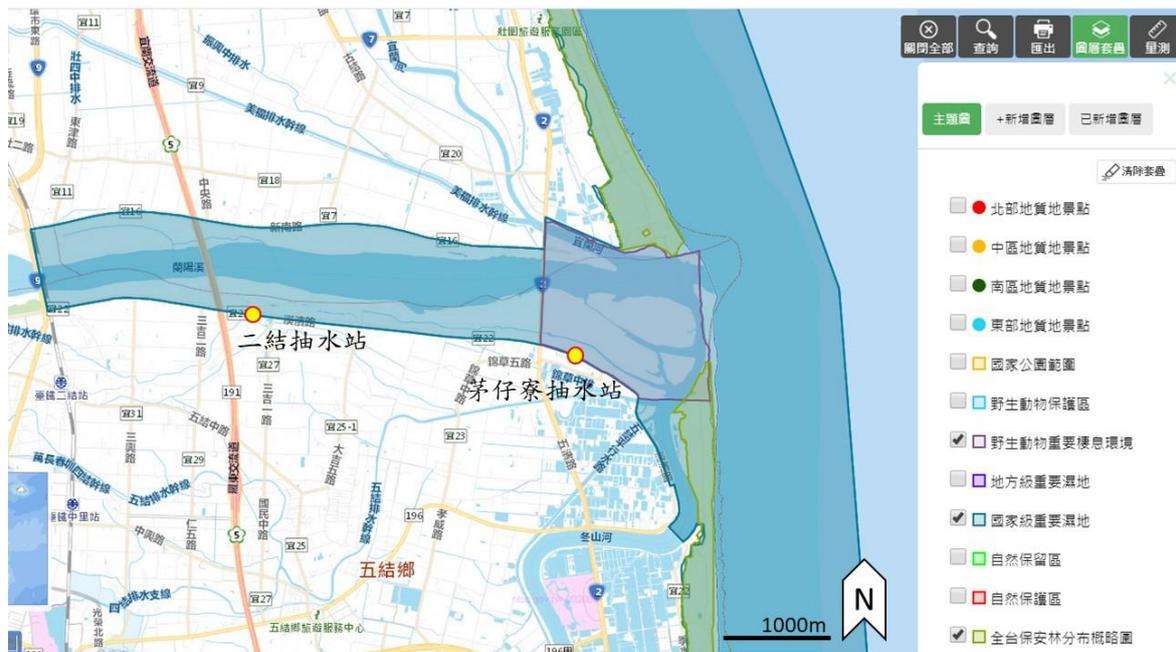
圖 1-2 茅仔寮抽水站及引水渠道新建工程之敏感區位圖

本計畫套疊法定敏感區圖層和 IBA 重要野鳥棲地等圖資，得知計畫區涉及蘭陽溪口國家級重要濕地、宜蘭縣蘭陽溪口野生動物重要棲息環境、蘭陽溪口水鳥保護區、台灣重要野鳥棲地，如圖 1-2 所示。

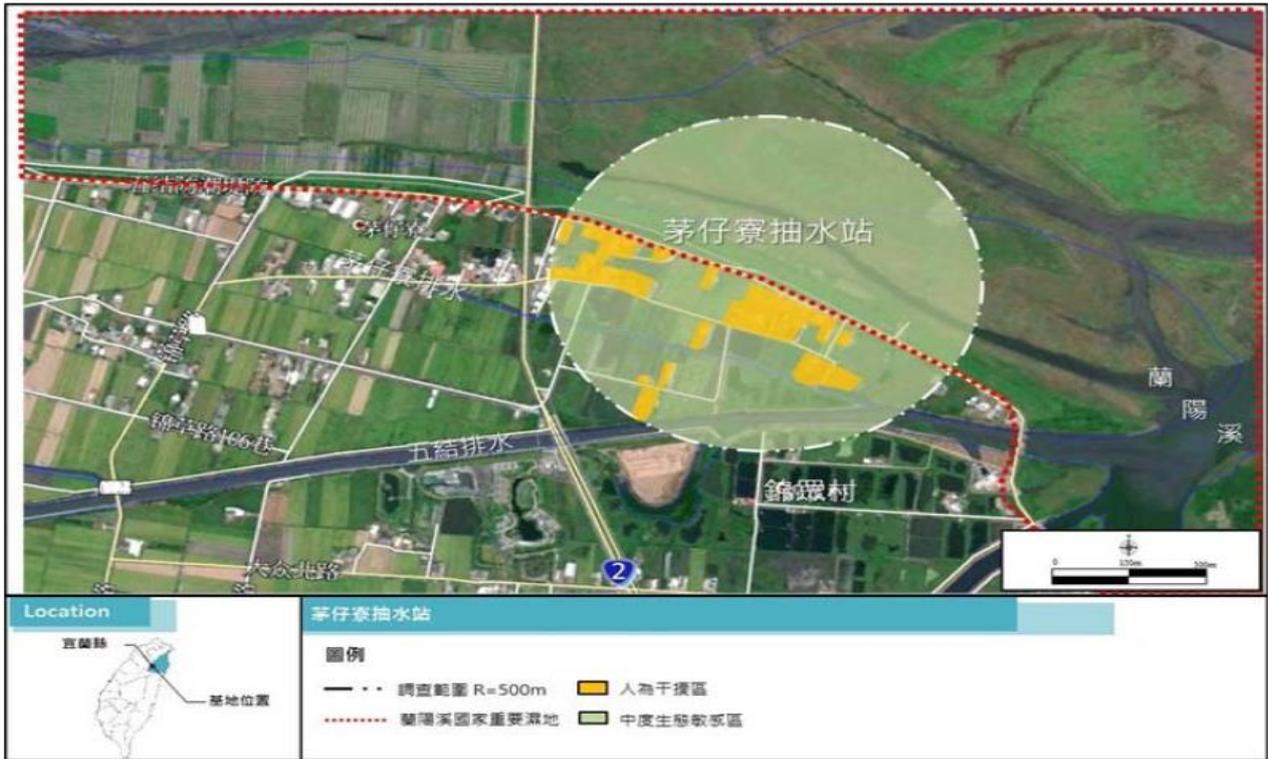
圖 1-3 茅仔寮抽水站之生態敏感圖

因茅仔寮抽水站及二結抽水站位於蘭陽溪國家重要濕地，且茅仔寮抽水站亦位於河口區溼地，另外抽水站鄰近舊有堤防，堤防既有樹木亦提供當地鳥類棲息使用，故附近周遭鳥類議題為潛在生態議題，生態敏感圖如圖 1-3 及圖 1-4 所示。

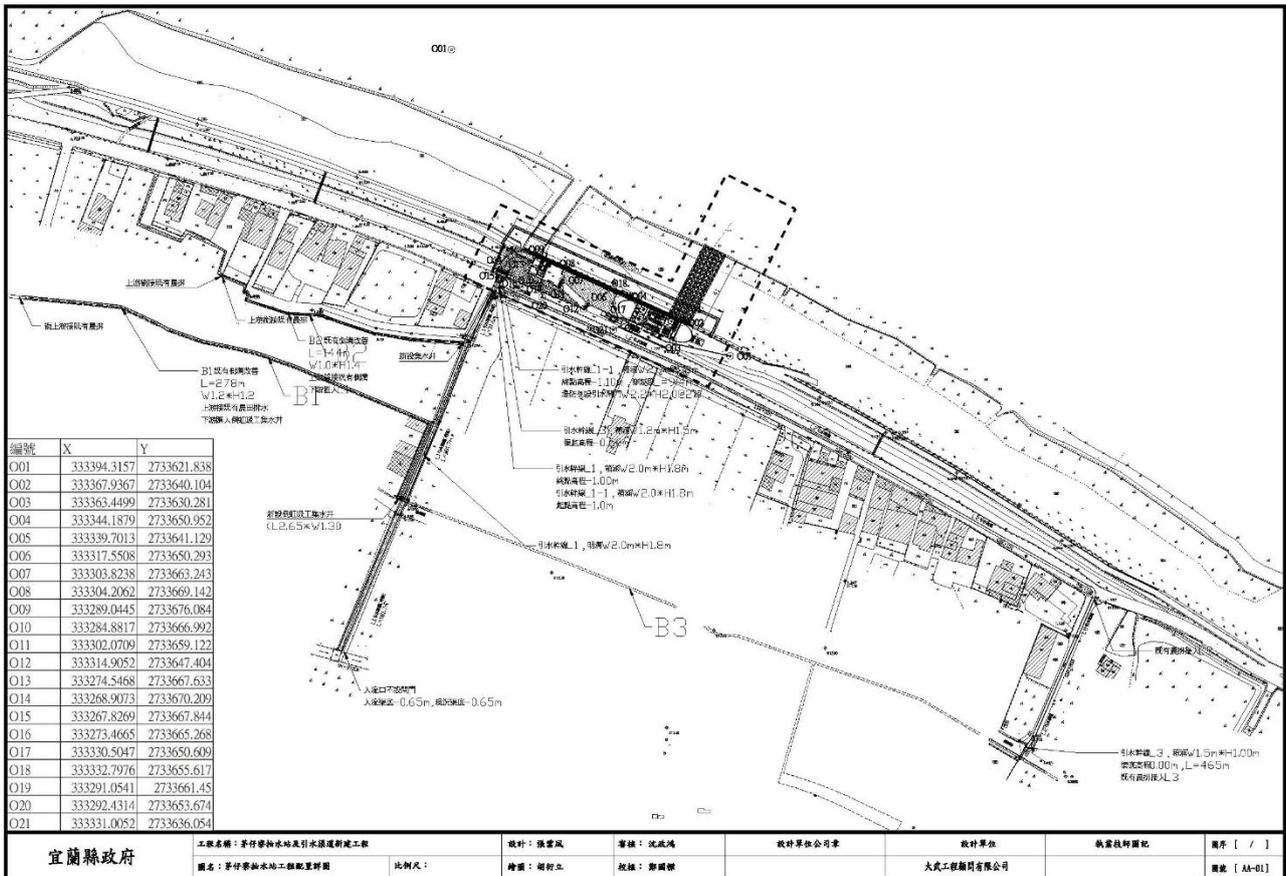
圖 2-1 茅仔寮抽水站工程平面配置圖

本計畫將於執行之初進行茅仔寮抽水站及二結抽水站等兩件工程設計資料檢核，工程平面配置圖、保育措施確認方式及生態保育措施自主檢查表分別如圖 2-1、圖 2-2、表 2-1 至表 2-2 所示。

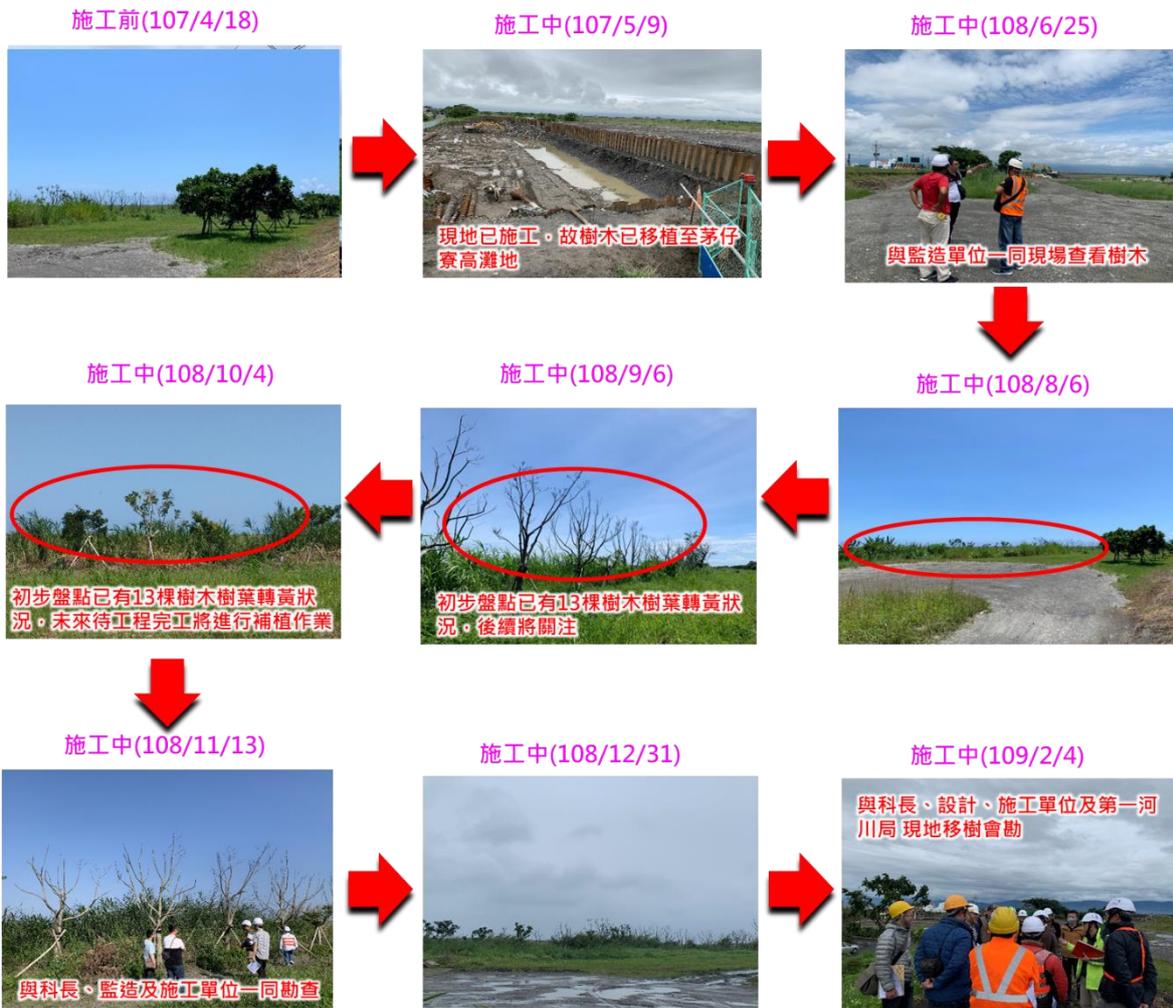
圖 2-3 樹木移植棲地影像紀錄範例

計畫執行期間，本團隊將於每月進行現場勘查，逐一確認保育措施落實情況，執行情況範例如表 2-7 及圖 2-3 所示，例如：本計畫針對樹木移植及後續存活狀況進行追蹤確認，並將落實情況進行紀錄(詳附件二)。此外，本計畫亦根據現場勘查之情形提供生態專業諮詢於相關單位參考。

檢核項目：樹木移植狀況

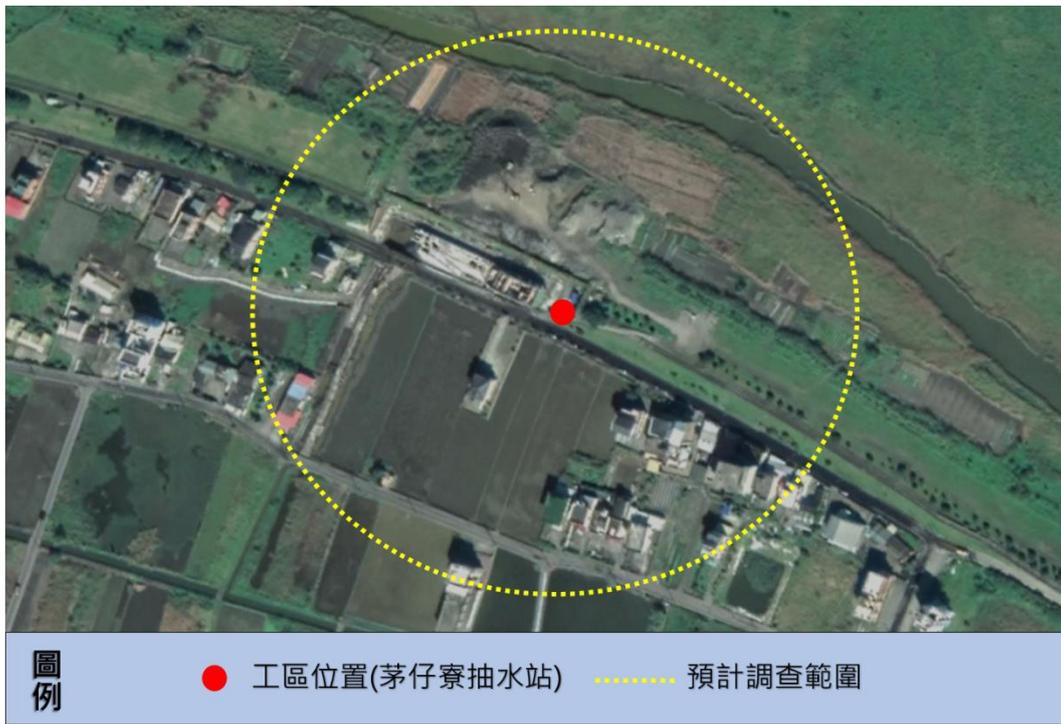
圖 2-4 鳥類監測範圍圖

目前尚無明訂範圍大小、規範及原則，故本計畫鳥類監測範圍以工區半徑100公尺進行監測，預計範圍鳥類熱點包含高灘地、河口段、水稻田及人工樹林等棲地，此範圍應足以代表鳥類活動可能影響範圍(如圖 2-4 所示)。其監測結果分別如圖 2-5 及表 2-8 所示。

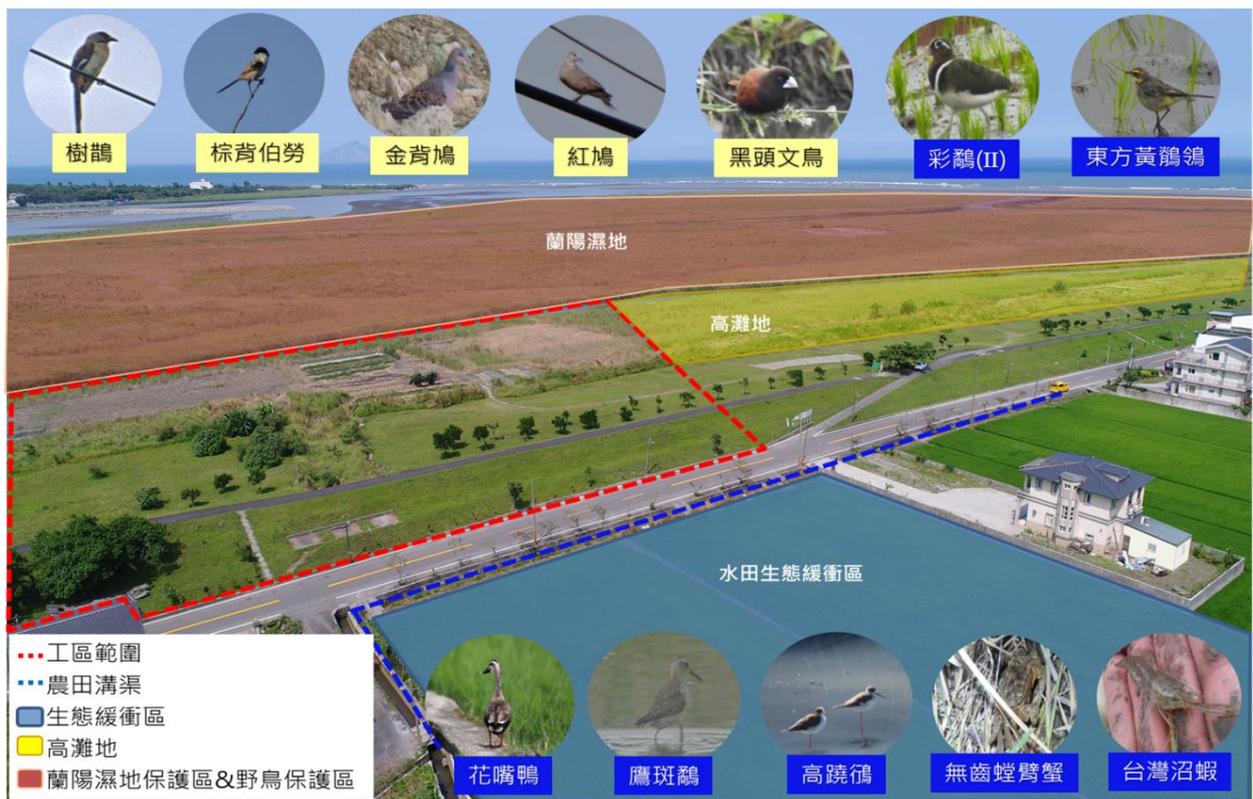
圖 3-1 物種使用概況圖

因本計畫工程區域位於國家級重要濕地，堤防外之高灘地、周邊農耕地、邊坡上之喬木皆提供不同類型的鳥類使用，根據本計畫生態資料盤點結果及每月鳥類監測數據，彙整常見物種使用概況圖，如圖 3-1 所示。周邊的農耕地或生態緩衝區常見有鷓鴣科(如鷹斑鷓、高蹺鷓等)、鶺鴒科(如黃鶺鴒)、鷺科(如小白鷺)、雁鴨科(如花嘴鴨)、紅冠水雞等覓食；高灘地上或堤防邊坡之喬木則常見有棕背伯勞、樹鵲及八哥科(如白尾八哥或家八哥)停棲；高灘地上之灌叢則可見到黑頭文鳥、斑文鳥、褐頭鷓鶯等躲藏。

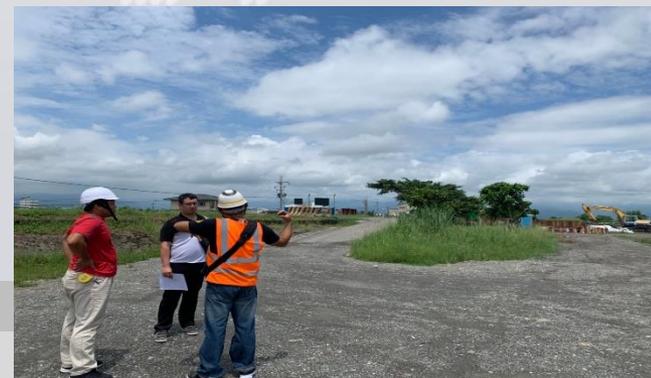
自主檢查

本團隊與大武監造現勘，發現移樹現場**13棵樹木樹葉轉黃**情形，本團隊每個月進行一次自主檢查持續追蹤樹木狀況，未來將視情況發文告知，若樹木死亡其後續補償措施為**完工後種植於同位置同樹種**。

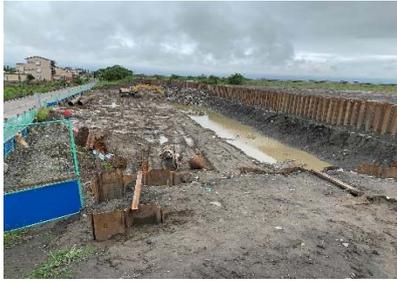
設計/監造單位：大武工程顧問有限公司						
施工單位：田茂營造事業有限公司						
生態檢核單位：逢甲大學水利發展中心						
填表人：逢甲大學水利發展中心 張芷菱					填表日期：108/5/9	
項目	項次	檢查項目	執行結果			執行狀況陳述
			是	不足	否	
生態友善措施	1	施工工區土方開挖範圍是否依設計圖訂定區域施作。	√			108/5/9 土方開挖範圍依設計圖破堤圍堰開挖進行施作，雖工區經由圖層套疊位於蘭陽溪口濕地及野鳥保護區，但不會直接影響周圍鳥類等生物棲息

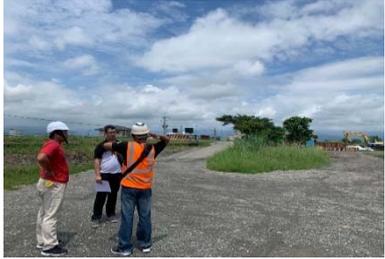
2	於茅仔寮抽水站周邊種植大量喬木、灌木			√	108/5/9 茅仔寮抽水站周邊喬木及灌木於接近完工後補植
	3	工區範圍周遭植被是否保存完好未破壞	√			108/5/9 工區周圍植被及護坡植生情形未破壞

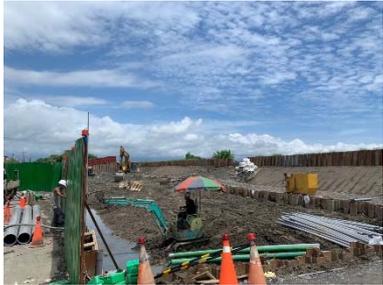
設計/監造單位：大武工程顧問有限公司						
施工單位：田茂營造事業有限公司						
生態檢核單位：逢甲大學水利發展中心						
填表人：逢甲大學水利發展中心 張芷菱					填表日期：108/6/25	
項目	項次	檢查項目	執行結果			執行狀況陳述
			是	不足	否	
生態友善措施	1	施工工區土方開挖範圍是否依設計圖訂定區域施作。	√			108/6/25 土方開挖範圍依設計圖破堤圍堰開挖進行施作，雖工區經由圖層套疊位於蘭陽溪口濕地及野鳥保護區，但不會直接影響周圍鳥類等生物棲息

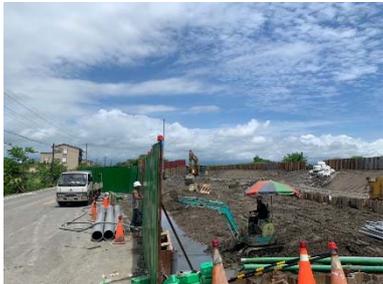
2	於茅仔寮抽水站周邊種植大量喬木、灌木			√	108/6/25 茅仔寮抽水站周邊喬木及灌木於接近完工後補植
	3	工區範圍周遭植被是否保存完好未破壞	√			108/6/25 工區周圍植被及護坡植生情形未破壞

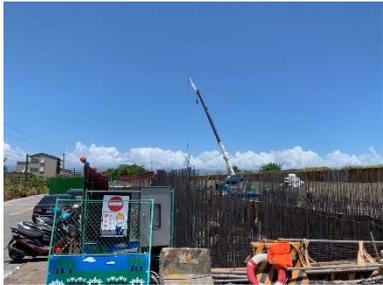
設計/監造單位：大武工程顧問有限公司						
施工單位：田茂營造事業有限公司						
生態檢核單位：逢甲大學水利發展中心						
填表人：逢甲大學水利發展中心 張芷菱					填表日期：108/8/6	
項目	項次	檢查項目	執行結果			執行狀況陳述
			是	不足	否	
生態友善措施	1	施工工區土方開挖範圍是否依設計圖訂定區域施作。	√			108/8/6 土方開挖範圍依設計圖破堤圍堰開挖進行施作，雖工區經由圖層套疊位於蘭陽溪口濕地及野鳥保護區，但不會直接影響周圍鳥類等生物棲息

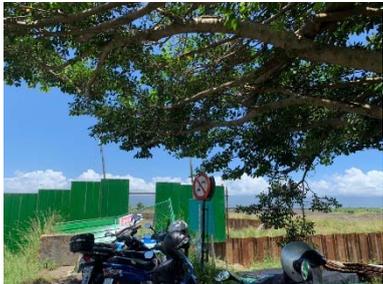
2	於茅仔寮抽水站周邊種植大量喬木、灌木	√			108/8/6 茅仔寮抽水站周邊喬木及灌木於接近完工後補植
	3	工區範圍周遭植被是否保存完好未破壞	√			108/8/6 工區周圍植被及護坡植生情形未破壞

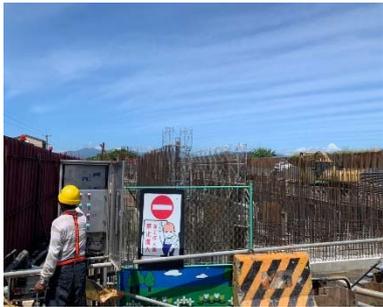
設計/監造單位：大武工程顧問有限公司						
施工單位：田茂營造事業有限公司						
生態檢核單位：逢甲大學水利發展中心						
填表人：逢甲大學水利發展中心 張芷菱					填表日期：108/9/6	
項目	項次	檢查項目	執行結果			執行狀況陳述
			是	不足	否	
生態友善措施	1	施工工區土方開挖範圍是否依設計圖訂定區域施作。	√			108/9/6 土方開挖範圍依設計圖破堤圍堰開挖進行施作，雖工區經由圖層套疊位於蘭陽溪口濕地及野鳥保護區，但不會直接影響周圍鳥類等生物棲息

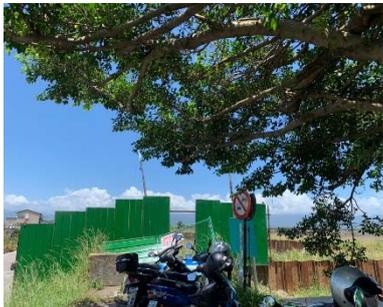
2	於茅仔寮抽水站周邊是否種植喬木、灌木			√	108/9/6 茅仔寮抽水站周邊喬木及灌木於接近完工後補植
	4	工區範圍周遭植被是否保存完好未破壞	√			108/9/6 工區周圍植被及護坡植生情形未破壞

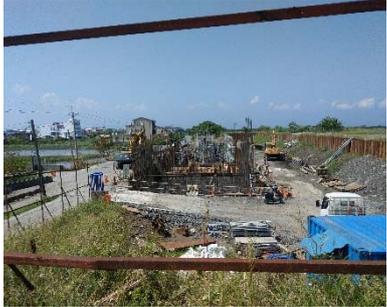
設計/監造單位：大武工程顧問有限公司						
施工單位：田茂營造事業有限公司						
生態檢核單位：逢甲大學水利發展中心						
填表人：逢甲大學水利發展中心 張芷菱					填表日期：108/10/4	
項目	項次	檢查項目	執行結果			執行狀況陳述
			是	不足	否	
生態友善措施	1	施工工區土方開挖範圍是否依設計圖訂定區域施作。	√			108/10/4 土方開挖範圍依設計圖破堤圍堰開挖進行施作，雖工區經由圖層套疊位於蘭陽溪口濕地及野鳥保護區，但不會直接影響周圍鳥類等生物棲息

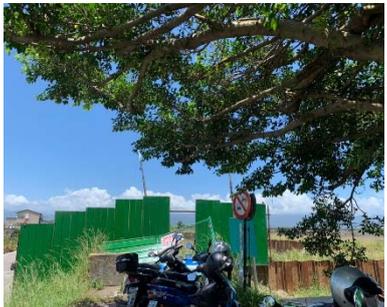
2	於茅仔寮抽水站周邊是否種植喬木、灌木			√	108/10/4 茅仔寮抽水站周邊喬木及灌木於接近完工後補植
	4	工區範圍周遭植被是否保存完好未破壞	√			108/10/4 工區周圍植被及護坡植生情形未破壞

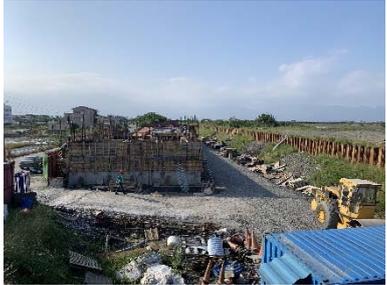
設計/監造單位：大武工程顧問有限公司						
施工單位：田茂營造事業有限公司						
生態檢核單位：逢甲大學水利發展中心						
填表人：逢甲大學水利發展中心 張芷菱					填表日期：108/11/13	
項目	項次	檢查項目	執行結果			執行狀況陳述
			是	不足	否	
生態 友善 措施	1	施工工區土方開挖範圍是否依設計圖訂定區域施作。	√			108/11/13 土方開挖範圍依設計圖破堤圍堰開挖進行施作，雖工區經由圖層套疊位於蘭陽溪口濕地及野鳥保護區，但不會直接影響周圍鳥類等生物棲息

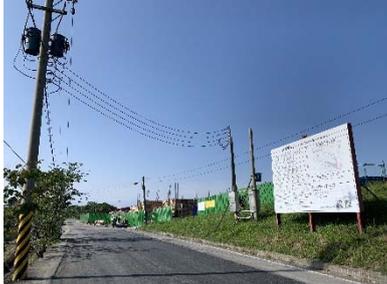
2	於茅仔寮抽水站周邊是否種植喬木、灌木			√	108/11/13 茅仔寮抽水站周邊喬木及灌木於接近完工後補植
	4	工區範圍周遭植被是否保存完好未破壞	√			108/11/13 工區外植被及護坡植生情形未破壞

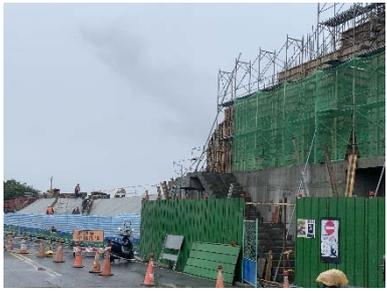
設計/監造單位：大武工程顧問有限公司						
施工單位：田茂營造事業有限公司						
生態檢核單位：逢甲大學水利發展中心						
填表人：逢甲大學水利發展中心 張芷菱					填表日期：108/12/31	
項目	項次	檢查項目	執行結果			執行狀況陳述
			是	不足	否	
生態友善措施	1	施工工區土方開挖範圍是否依設計圖訂定區域施作。	√			108/12/31 土方開挖範圍依設計圖破堤圍堰開挖進行施作，雖工區經由圖層套疊位於蘭陽溪口濕地，但不會直接影響周圍鳥類等生物棲息

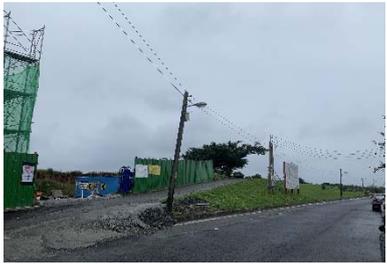
2	於茅仔寮抽水站周邊是否種植喬木、灌木			√	108/12/31 茅仔寮抽水站周邊喬木及灌木於接近完工後補植
	3	工區範圍周遭植被是否保存完好未破壞	√			108/12/31 工區周圍植被及護坡植生情形未破壞

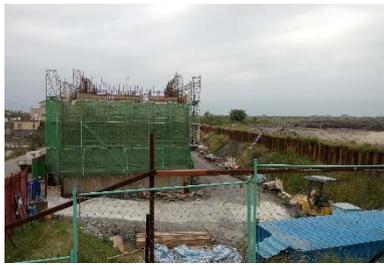
設計/監造單位：大武工程顧問有限公司						
施工單位：田茂營造事業有限公司						
生態檢核單位：逢甲大學水利發展中心						
填表人：逢甲大學水利發展中心 張芷菱					填表日期：109/1/8	
項目	項次	檢查項目	執行結果			執行狀況陳述
			是	不足	否	
生態 友善 措施	1	施工工區土方開挖範圍是否依設計圖訂定區域施作。	√			109/1/8 土方開挖範圍依設計圖破堤圍堰開挖進行施作，雖工區經由圖層套疊位於蘭陽溪口濕地，但不會直接影響周圍鳥類等生物棲息

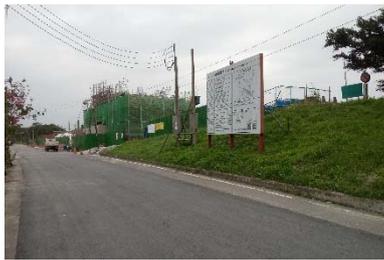
2	於茅仔寮抽水站周邊種植大量喬木、灌木			√	109/1/8 茅仔寮抽水站周邊喬木及灌木於接近完工後補植
	3	工區範圍周遭植被是否保存完好未破壞	√			109/1/8 工區周圍植被及護坡植生情形未破壞

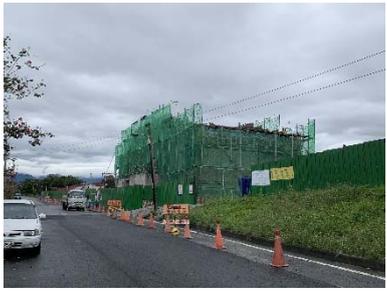
設計/監造單位：大武工程顧問有限公司						
施工單位：田茂營造事業有限公司						
生態檢核單位：逢甲大學水利發展中心						
填表人：逢甲大學水利發展中心 張芷菱					填表日期：109/2/4	
項目	項次	檢查項目	執行結果			執行狀況陳述
			是	不足	否	
生態友善措施	1	施工工區土方開挖範圍是否依設計圖訂定區域施作。	√			109/2/4 土方開挖範圍依設計圖破堤圍堰開挖進行施作，雖工區經由圖層套疊位於蘭陽溪口濕地，但不會直接影響周圍鳥類等生物棲息

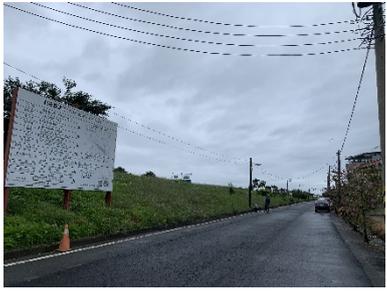
2	於茅仔寮抽水站周邊種植大量喬木、灌木			√	109/2/4 茅仔寮抽水站周邊喬木及灌木於接近完工後補植
	3	工區範圍周遭植被是否保存完好未破壞	√			109/2/4 工區周圍植被及護坡植生情形未破壞

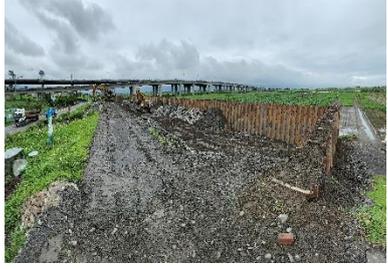
項目	項次	檢查項目	執行結果			執行狀況陳述
			是	不足	否	
生態友善措施	1	施工工區土方開挖範圍是否依設計圖訂定區域施作。	√			108/5/9 土方開挖範圍依設計圖破堤圍堰開挖進行施作，雖工區經由圖層套疊位於蘭陽溪口濕地，但不會直接影響周圍鳥類等生物棲息

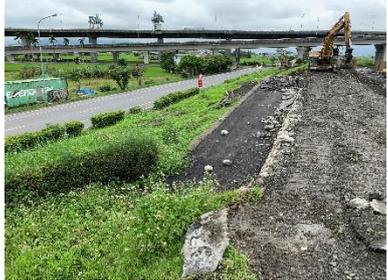
2	於二結抽水站周邊種植大量喬木、灌木			√	108/5/9 二結抽水站周邊喬木及灌木於接近完工後補植
	3	工區範圍周遭植被是否保存完好未破壞				108/5/9 工區周圍植被及護坡植生情形未破壞

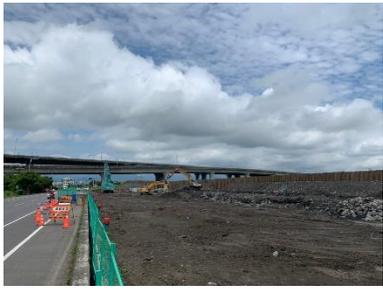
設計/監造單位：大武工程顧問有限公司						
施工單位：田茂營造事業有限公司						
生態檢核單位：逢甲大學水利發展中心						
填表人：逢甲大學水利發展中心 張芷菱					填表日期：108/6/25	
項目	項次	檢查項目	執行結果			執行狀況陳述
			是	不足	否	
生態友善措施	1	施工工區土方開挖範圍是否依設計圖訂定區域施作。	√			108/6/25 土方開挖範圍依設計圖破堤圍堰開挖進行施作，雖工區經由圖層套疊位於蘭陽溪口濕地，但不會直接影響周圍鳥類等生物棲息

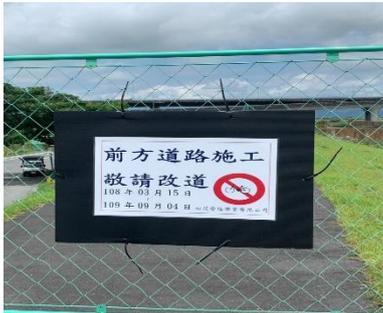
2	於二結抽水站周邊是否種植喬木、灌木				108/6/25 二結抽水站周邊喬木及灌木於接近完工後補植
	3	工區範圍周遭植被是否保存完好未破壞	√			108/6/25 工區周圍植被及護坡植生情形未破壞

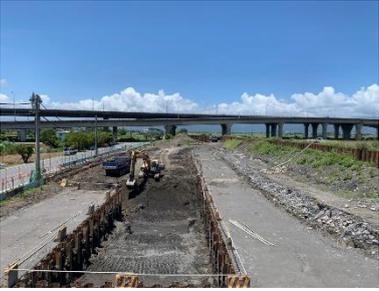
項目	項次	檢查項目	執行結果			執行狀況陳述
			是	不足	否	
生態友善措施	1	施工工區土方開挖範圍是否依設計圖訂定區域施作。	√			108/8/6 土方開挖範圍依設計圖破堤圍堰開挖進行施作，雖工區經由圖層套疊位於蘭陽溪口濕地，但不會直接影響周圍鳥類等生物棲息

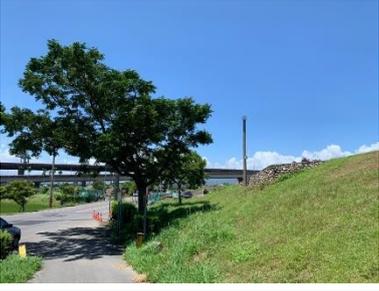
2	於茅仔寮/二結抽水站周邊種植大量喬木、灌木			√	108/8/6 二結抽水站周邊喬木及灌木於接近完工後補植
	3	工區範圍周遭植被是否保存完好未破壞	√			108/8/6 工區周圍植被及護坡植生情形未破壞

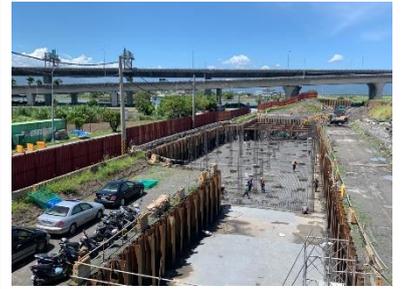
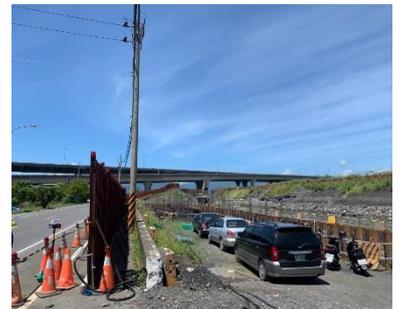
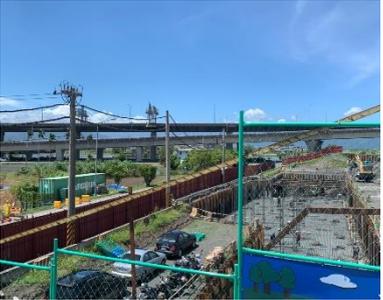
設計/監造單位：大武工程顧問有限公司 施工單位：田茂營造事業有限公司 生態檢核單位：逢甲大學水利發展中心						
填表人：逢甲大學水利發展中心 張芷菱					填表日期：108/9/6	
項目	項次	檢查項目	執行結果			執行狀況陳述
			是	不足	否	
生態友善措施	1	施工工區土方開挖範圍是否依設計圖訂定區域施作。	√			108/9/6 土方開挖範圍依設計圖破堤圍堰開挖進行施作，雖工區經由圖層套疊位於蘭陽溪口濕地，但不會直接影響周圍鳥類等生物棲息
	2	於二結抽水站周邊種植大量喬木、灌木			√	108/9/6 二結抽水站周邊喬木及灌木於接近完工後補植
	3	工區範圍周遭植被是否保存完好未破壞	√			108/9/6 工區周圍植被及護坡植生情形未破壞
	4	工區周遭是否依契約規定辦理揚塵抑制作業	√			108/9/6 現場已設置圍堰及圍籬辦理揚塵抑制。另外廠商派灑水車定時灑水(早晚各一次)，以辦理揚塵抑制作業

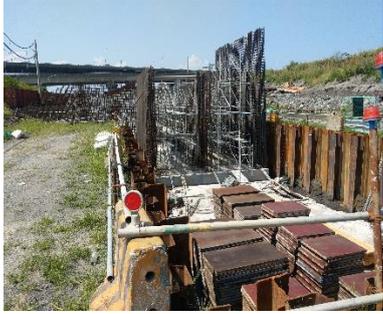
項目	項次	檢查項目	執行結果			執行狀況陳述
			是	不足	否	
生態友善措施	1	施工工區土方開挖範圍是否依設計圖訂定區域施作。	√			108/10/4 土方開挖範圍依設計圖破堤圍堰開挖進行施作，雖工區經由圖層套疊位於蘭陽溪口濕地，但不會直接影響周圍鳥類等生物棲息

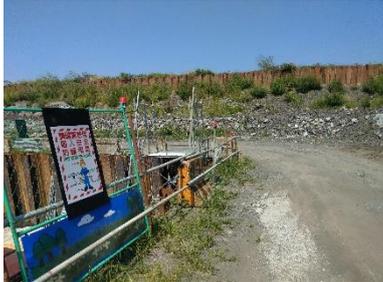
2	於二結抽水站周邊種植大量喬木、灌木				108/10/4 二結抽水站周邊喬木及灌木於接近完工後補植
	3	工區範圍周遭植被是否保存完好未破壞	√			108/10/4 工區周圍植被及護坡植生情形未破壞

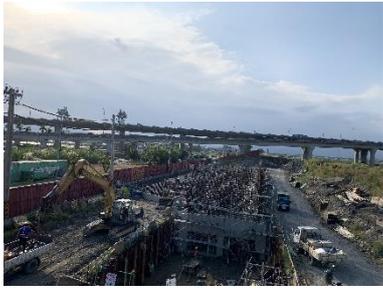
設計/監造單位：大武工程顧問有限公司						
施工單位：田茂營造事業有限公司						
生態檢核單位：逢甲大學水利發展中心						
填表人：逢甲大學水利發展中心 張芷菱					填表日期：108/11/13	
項目	項次	檢查項目	執行結果			執行狀況陳述
			是	不足	否	
生態友善措施	1	施工工區土方開挖範圍是否依設計圖訂定區域施作。	√			108/11/13 土方開挖範圍依設計圖破堤圍堰開挖進行施作，雖工區經由圖層套疊位於蘭陽溪口濕地，但不會直接影響周圍鳥類等生物棲息

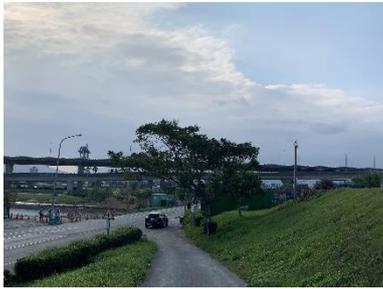
2	於二結抽水站周邊種植大量喬木、灌木			√	108/11/13 二結抽水站周邊喬木及灌木於接近完工後補植
	3	工區範圍周遭植被是否保存完好未破壞	√			108/11/13 工區周圍植被及護坡植生情形未破壞

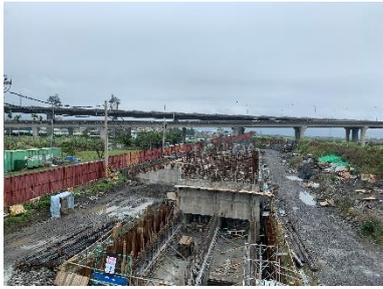
設計/監造單位：大武工程顧問有限公司						
施工單位：田茂營造事業有限公司						
生態檢核單位：逢甲大學水利發展中心						
填表人：逢甲大學水利發展中心 張芷菱					填表日期：108/12/31	
項目	項次	檢查項目	執行結果			執行狀況陳述
			是	不足	否	
生態友善措施	1	施工工區土方開挖範圍是否依設計圖訂定區域施作。	√			108/12/31 土方開挖範圍依設計圖破堤圍堰開挖進行施作，雖工區經由圖層套疊位於蘭陽溪口濕地，但不會直接影響周圍鳥類等生物棲息

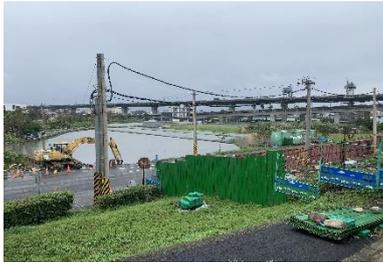
2	於二結抽水站周邊種植大量喬木、灌木			√	108/12/31 二結抽水站周邊喬木及灌木於接近完工後補植
	3	工區範圍周遭植被是否保存完好未破壞	√			108/12/31 工區周圍植被及護坡植生情形未破壞

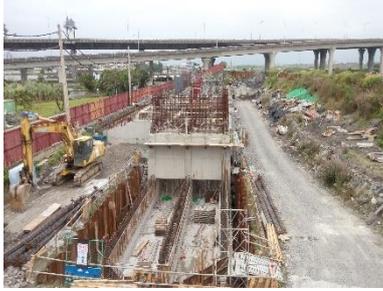
設計/監造單位：大武工程顧問有限公司						
施工單位：田茂營造事業有限公司						
生態檢核單位：逢甲大學水利發展中心						
填表人：逢甲大學水利發展中心 張芷菱					填表日期：109/1/8	
項目	項次	檢查項目	執行結果			執行狀況陳述
			是	不足	否	
生態友善措施	1	施工工區土方開挖範圍是否依設計圖訂定區域施作。	√			109/1/8 土方開挖範圍依設計圖破堤圍堰開挖進行施作，雖工區經由圖層套疊位於蘭陽溪口濕地，但不會直接影響周圍鳥類等生物棲息

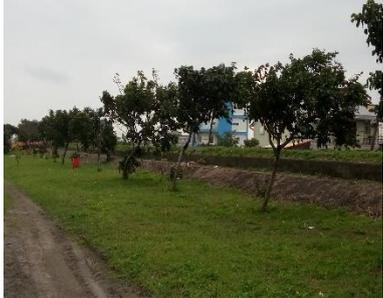
2	於二結抽水站周邊種植大量喬木、灌木			√	109/1/8 二結抽水站周邊喬木及灌木於接近完工後補植
	3	工區範圍周遭植被是否保存完好未破壞	√			109/1/8 工區周圍植被及護坡植生情形未破壞

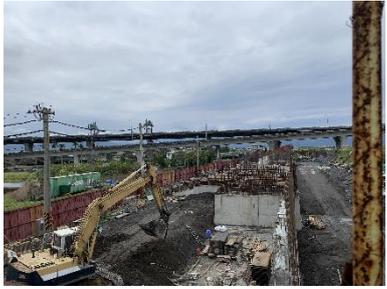
項目	項次	檢查項目	執行結果			執行狀況陳述
			是	不足	否	
生態友善措施	1	施工工區土方開挖範圍是否依設計圖訂定區域施作。	√			109/2/4 土方開挖範圍依設計圖破堤圍堰開挖進行施作，雖工區經由圖層套疊位於蘭陽溪口濕地，但不會直接影響周圍鳥類等生物棲息

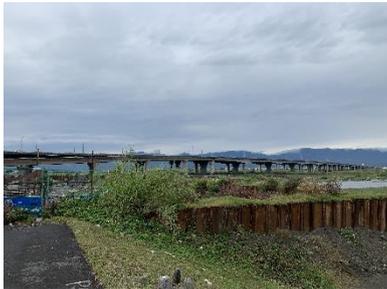
2	於二結抽水站周邊種植大量喬木、灌木			√	109/2/4 二結抽水站周邊喬木及灌木於接近完工後補植
	3	工區範圍周遭植被是否保存完好未破壞	√			109/2/4 工區周圍植被及護坡植生情形未破壞
