砂仔港二號抽水站
新建工程
(規畫設計階段)

本計畫為辦理砂仔港二號抽水站新建工程(二十五連抽水站新建工程)於設計階段之生態檢核作業，該抽水站新建工程位於宜蘭縣礁溪鄉(如圖 1-1 所示)，屬於得子口溪水系，為感潮段，其預定新建基地東側緊鄰砂仔港抽水站，北側為猴洞溪，並於 108 年 9 月 12 日起辦理設計階段生態檢核作業(詳附件一)。相關資訊說明如下：

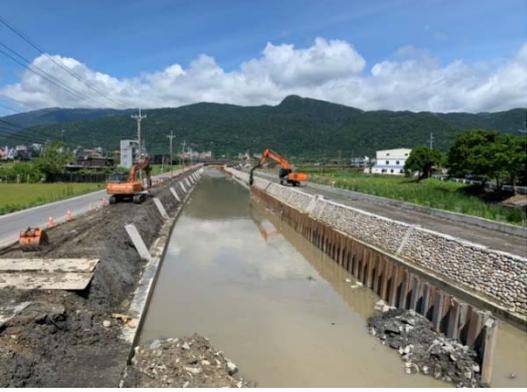
現勘時間為 108 年 9 月 6 日。計畫工區緊鄰為砂仔港排水，鄰近區域則有下埔排水，目前下埔排水則處於施工狀態。根據當日現勘紀錄顯示，砂仔港排水兩岸皆為自然土坡，濱溪帶植被多為蘆竹及象草；水質混濁看不見底，大部分為單一流速，流動緩慢；周圍有少數大樹，提供當地鳥類使用棲息，例如：白頭翁、麻雀、大卷尾、白尾八哥等；排水路兩岸為道路，道路旁有少數人為建設，多數為農田或魚塢，並提供多數水鳥使用該環境，例如：磯鶇、東方黃鶇、白鶇、紅冠水雞、高蹺鶇、田鶇、小白鶇、中白鶇、大白鶇、蒼鶇等。另勘查過程中有當地居民於左岸土坡以手拋網進行捕捉魚類，根據當日訪談紀

<p>(下埔排水施工)</p>

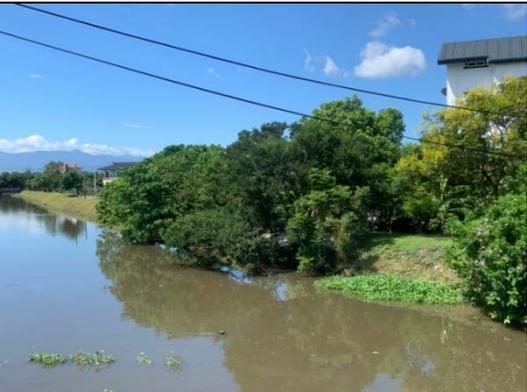
<p>(砂仔港排水)</p>

本計畫利用水利工程快速棲地生態評估緊鄰預定工區之砂仔港排水(詳參附件三)，此區段的分數為 26 分(總分數 80 分)，屬於棲地品質差的生態品質。其中水的特性項得 10 分(總分 30)，水陸域過度帶及底質特性項得 12 分(總分 30)，

生態特性項得 4 分(總分 20 分)。主要為水陸域及底質特性這項目較難以符合生態習性需求，現場水體底質缺乏多樣性環境，生物相較單一，缺乏水體下層生存之生物。

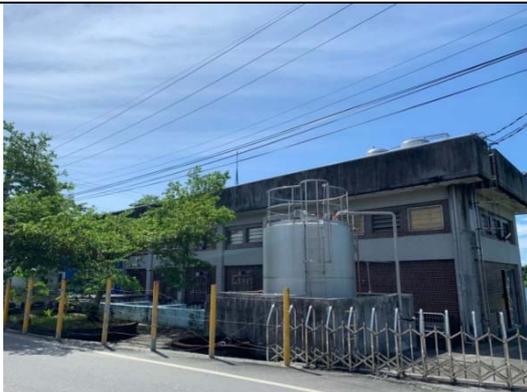
<p>(砂仔港抽水站)</p>

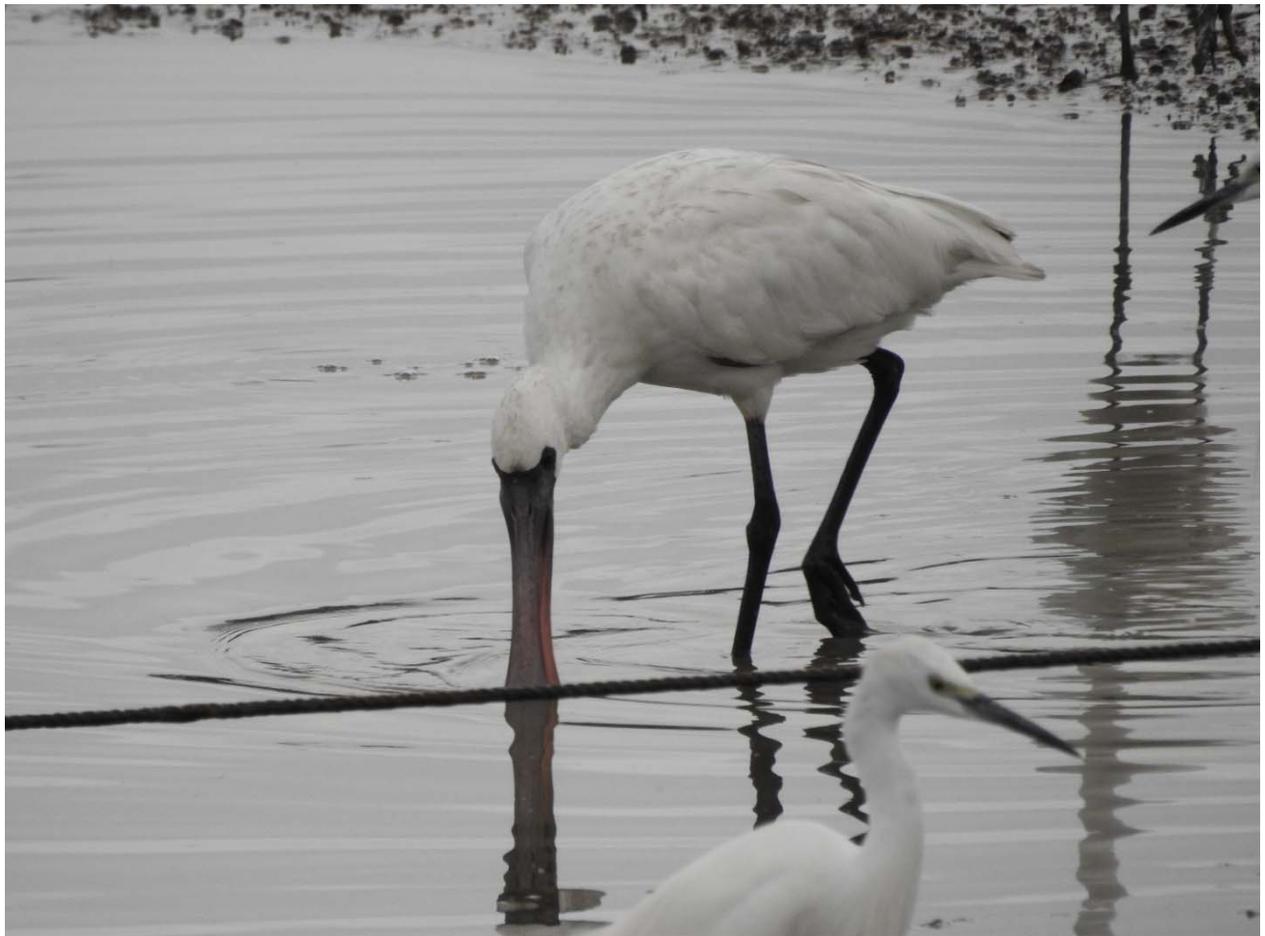
圖 2-2 一級保育類黑面琵鷺

談紀錄(如表 2-9 所示)，該區域為重要野鳥棲地，根據生態資料盤點結果，冬候鳥比例佔 55%，其周遭農田、魚塭及喬木皆可能為冬候鳥及野鳥潛在棲息或使用，例如本團隊於 109 年 12 月 11 日鳥類調查時，曾於鄰近之魚塭發現黑面琵鷺於此覓食，如圖 2-2 所示，黑面琵鷺在台灣屬一級保育類，於度冬季節會出現在海邊的三角洲、河口或潮池中，水淺又遼闊的濕地、魚塭等區域覓食。鳥類最多的月份為 12 月至隔年 2 月，故儘管抽水站工程開挖對於此區生態環境影響尚屬輕微，在施工過程中仍須評估是否對鳥類潛在棲息地造成影響。

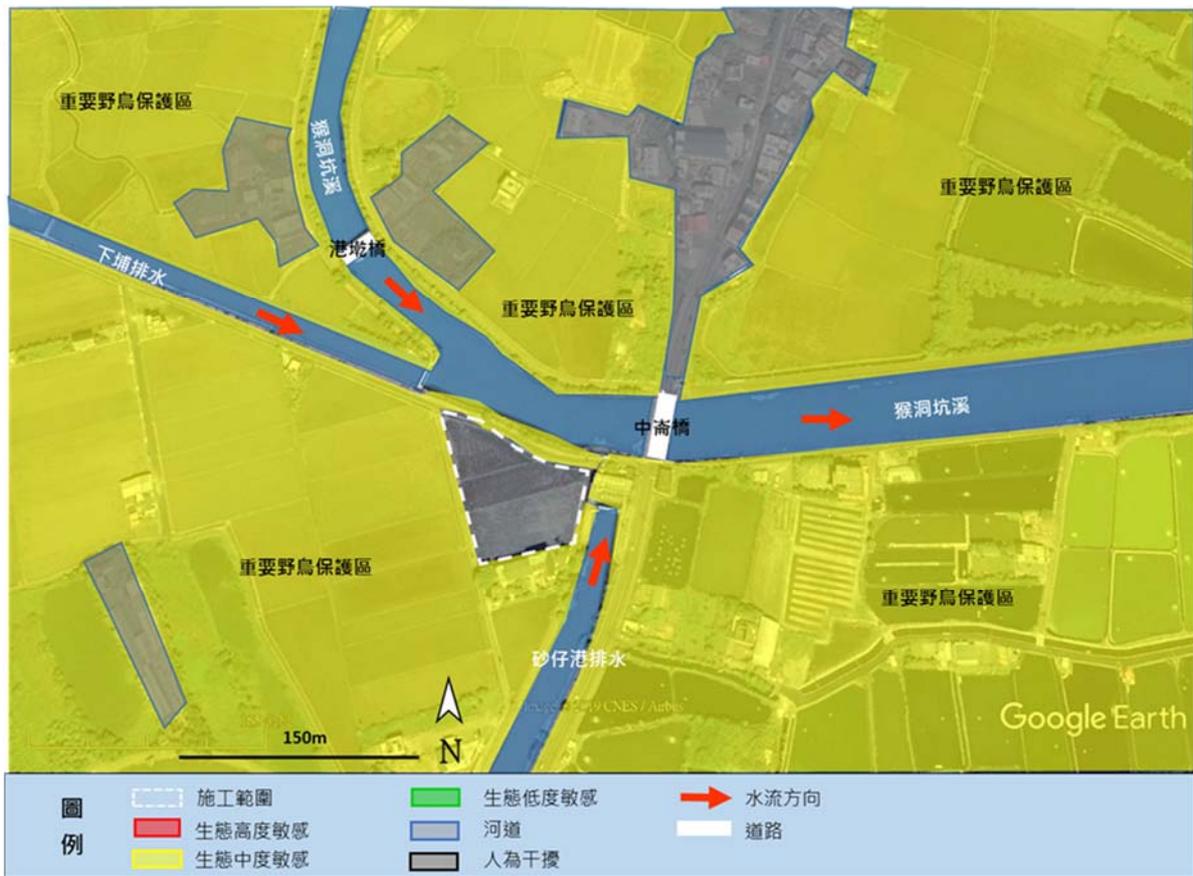
圖 2-3 砂仔港二號抽水站新建工程之生態敏感圖

砂仔港二號抽水站新建工程之生態敏感圖如圖 2-3 所示，雖計畫範圍內之魚塭等養殖用地或農耕地，依照林務局生態敏感區位劃分屬生態敏感度低之區域，對於人為干擾耐受度較高，且本計畫工程對其生態影響性不大，但農耕地及魚塭仍具部分生態價值，例如：魚塭環境可提供兩棲類、浮游動植物及水生植物等生存，尤其廢棄魚塭在無人干擾的情形下，逐漸吸引到蛙類、水棲昆蟲等不同生物的聚集，提供鳥類的食物來源，故水鳥等會棲息在魚塭及其周圍，形成生態池或生態溼地的生態系統。因此，本計畫工區周圍農田或魚塭為鳥類潛在棲息地，定義為中度敏感區。

- (一) 施工便道動線以既有道路安排為優先。
- (二) 迴避冬候鳥來臨季節(12~2月)，若無法迴避此時段，則建議施工避免夜間施工，以避免擾動生物晚上棲息及鳥類於繁殖期鳴叫的影響。
- (三) 建議編列以下環境管理費用，以降低工程對於環境之影響：
 1. 辦理揚塵抑制作業，例如：施工期間導致周邊堆置大量裸露土石，使用防塵網或禾桿覆蓋，搭配工地車輛清洗槽等措施避免揚塵。
 2. 建議施工期間搭設施工圍籬，減少工程噪音向外傳遞，也減少忌避效應(在視覺、聽覺、生理上達到對鳥類造成驅趕或嚇阻效果)。
