五結排水

(5K+000~7K+177)治理

改善工程

(規劃設計階段)

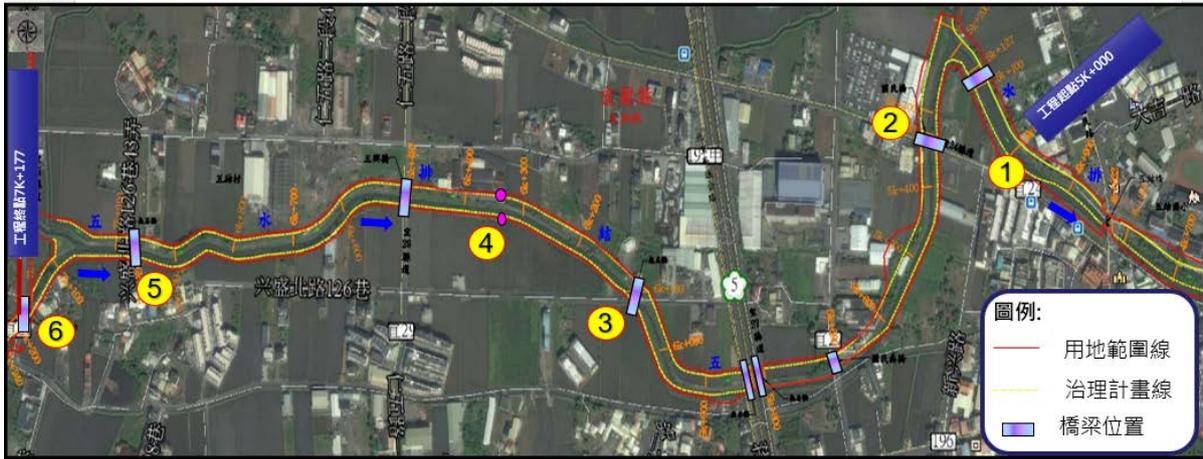
圖 2-2 工程整體平面布置圖

護岸改建 2,177 公尺及 6 座橋梁改建，工程整體平面布置如圖 2-2 所示。

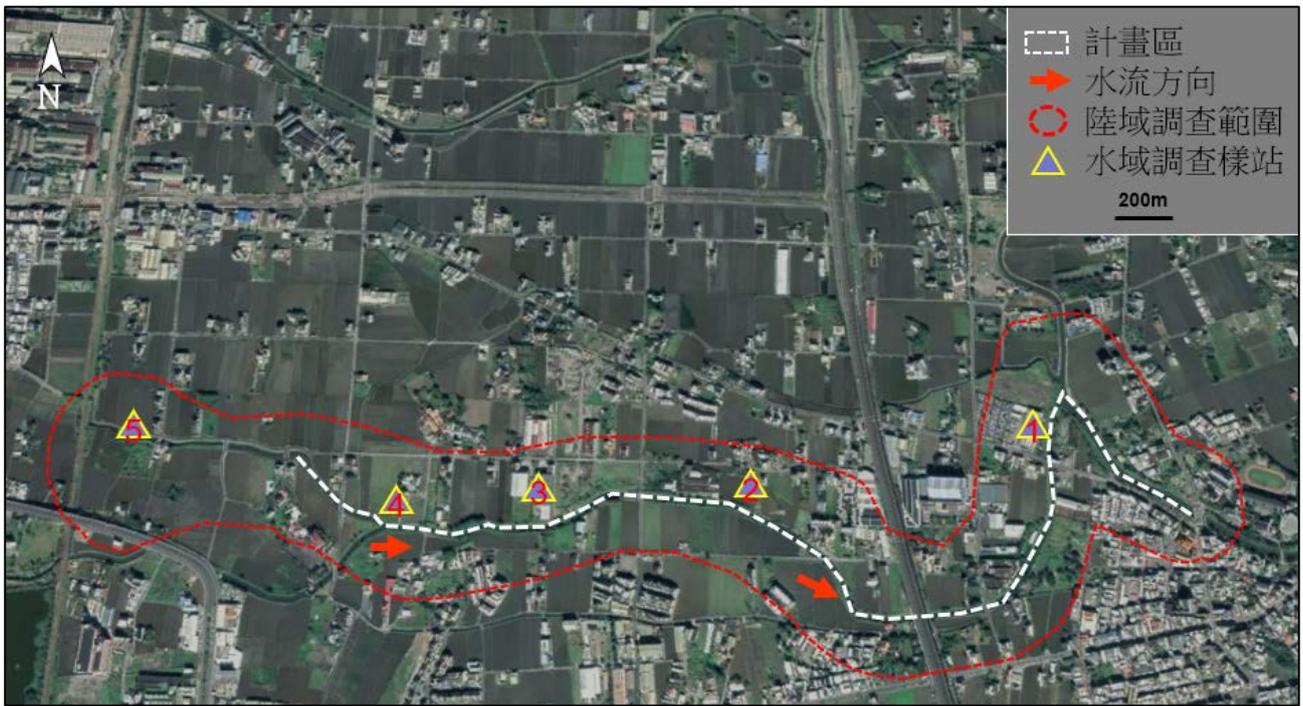
圖 3-2 五結排水(5K+000~7K+177)治理改善工程調查範圍

本計畫除透過相關文獻蒐集計畫區域內之生態調查資料外，亦依實際各工程實際情況排定生態調查。調查項目分為水域生物、陸域植物及陸域動物。水域生物包含魚類、底棲生物(蝦蟹類、螺貝類)、水生昆蟲、水生植物之種類；陸域植物建立植物名錄外，會進行關注樹木之胸圍及定座標等作業；陸域動物包含鳥類、哺乳類、兩棲類、爬蟲類、昆蟲類(鱗翅目)，也進行保育類動植物坐標定位及繪製生態敏感區。調查規範方面，因行政院公共工程委員會民國 108 年公布「公共工程生態檢核注意事項」中，尚無明訂生態調查之調查範圍、規範及原則，故本計畫參考行政院環境保護署公告之「動物生態評估技術規範」(100.7.12 環署綜字第 1000058665C 號公告)、「植物生態評估技術規範」(91.3.28 環署綜字第 0910020491 號公告)及經濟部水利署水利規劃試驗所「河川情勢調查作業要點」(104.01.16 經水河字第 10316166710 號函頒)，辦理生態調查。綜合上述各規範與作業要點，本計畫擬進行之生態調查區域為工程及周圍 200 公尺範圍內之水陸域環境(如圖 3-2 示)，調查方法彙整如表 3-2 所示。

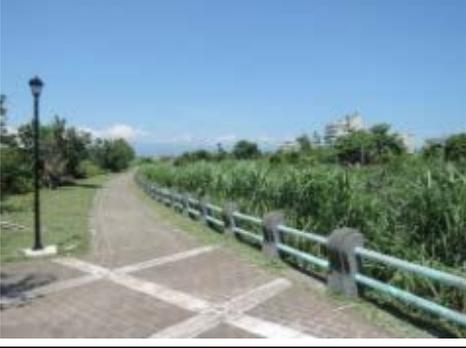
<p>工程起點(5K+000)</p>	<p>國民橋 (橋長渠寬不足)</p>

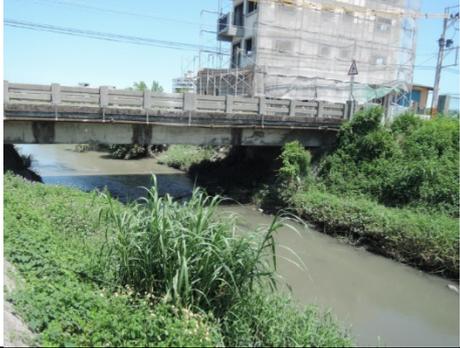
現勘時間為 108 年 9 月 18 日。計畫工區為五結排水，根據當日現勘紀錄顯示，五結排水兩岸多為自然土坡及砌石護岸，有茂密之濱溪帶可提供水鳥使用及棲息，例如：紅冠水雞、小白鷺、黃頭鷺、蒼鷺等；水質混濁看不見底，大部分為單一流速，流動緩慢；周圍有少數大樹，提供當地鳥類使用棲息，例如：白頭翁、麻雀、大卷尾、白尾八哥等；排水路兩岸為一般道路及產業道路，道路旁有少數人為建設，多數為農田，並提供多數水鳥使用該環境。環境現況影像紀錄如表 3-6 所示。

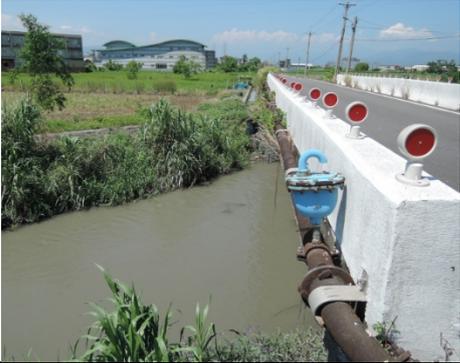
<p>4 號橋 (橋長渠寬不足)</p>	<p>五興橋(橋長渠寬不足)</p>

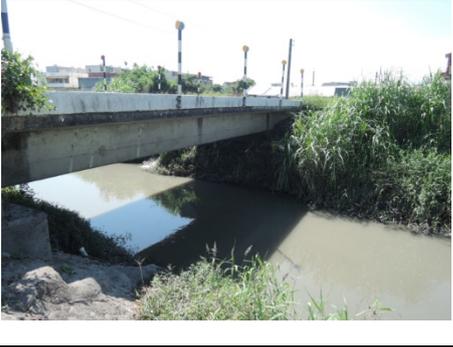
<p>5 號橋 (橋長渠寬不足)</p>	<p>工程終點(7K+177)</p>

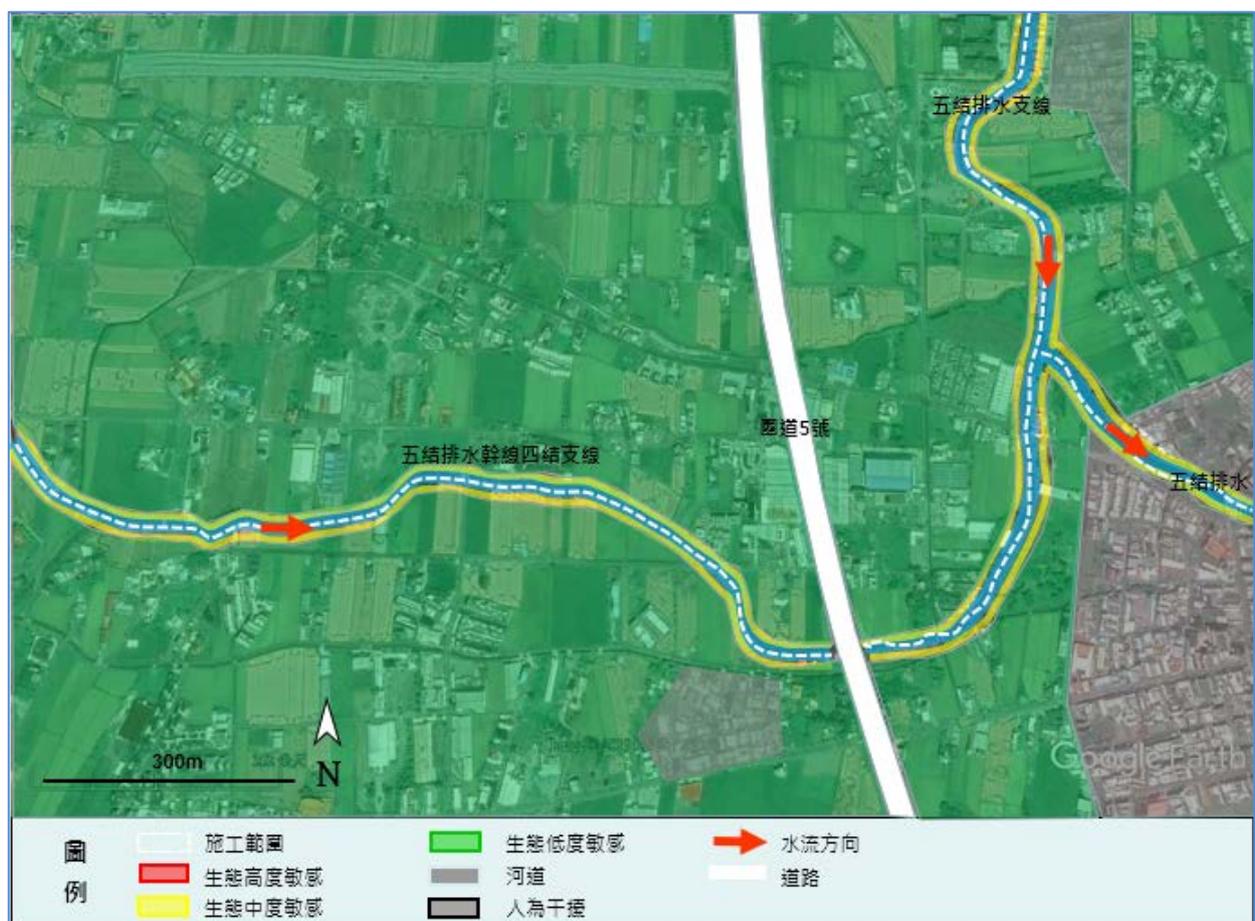
圖 3-4 五結排水(5K+000~7K+177)治理工程之生態敏感圖

五結排水(5K+000~7K+177)治理改善工程之生態敏感圖如圖 3-4 所示，因渠道兩岸有豐富的濱溪帶，故定義為中度敏感區。

依據水域棲地評估，預定治理工區之棲地品質為差，且周圍雖多數為農田，人為擾動頻繁，但渠道兩岸仍具有豐富的濱溪帶，可提供當地鳥類或是水鳥棲息使用，具有潛在生態價值。此外，兩岸有少數喬木，亦可提供當地鳥類使用棲息，具微棲地功能。

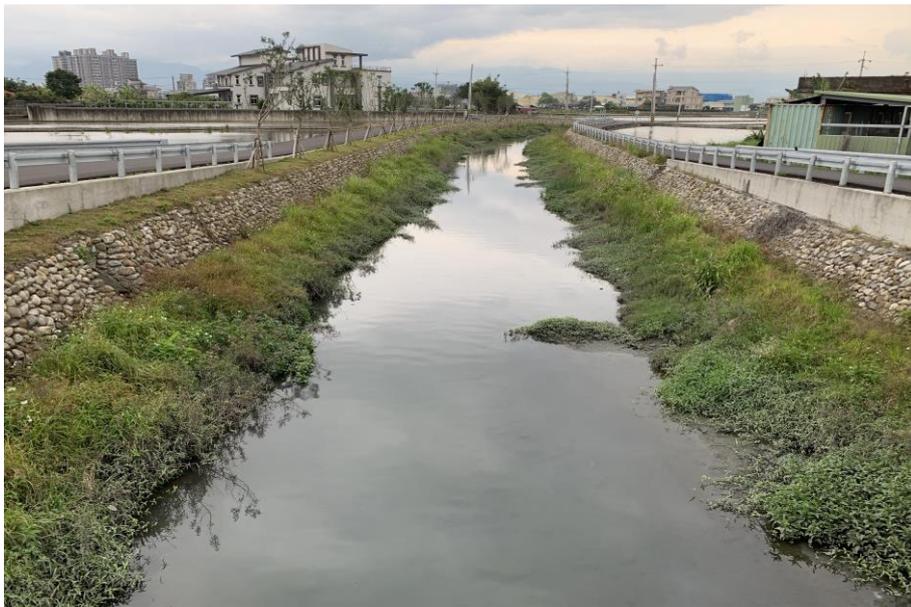
1. 北水網護岸形式為砌石護岸，竣工不到一年護岸兩旁已有雜草且有阻塞河道情況(如圖)，長久下來造成河道淤積，汛期或極端氣候將無法宣洩。每當一淹水，附近居民及農民飽受淹水之苦。建議貴團隊至現場確認。

2. 砌石護岸雜草叢生之問題，除了擔憂通洪斷面排水問題外，後續維護管理困難且費用增加；另砌石護岸設計將預計徵收附近土地較多，故預計五結排水總費用龐大。
3. 當地居民皆贊同地方建設，但希望工程以實用面考量，是否能請縣府及設計單位重新設計，建議護岸形式比照冬山大排 U 型溝形式，若考慮生態因素，是否能於河床底兩側各 5m 使用拋石？
