南澳鄉碧候社區旁野溪
排水治理善工程
(規畫設計階段)

圖 1-1 南澳鄉碧候社區旁野溪排水治理善工程圖

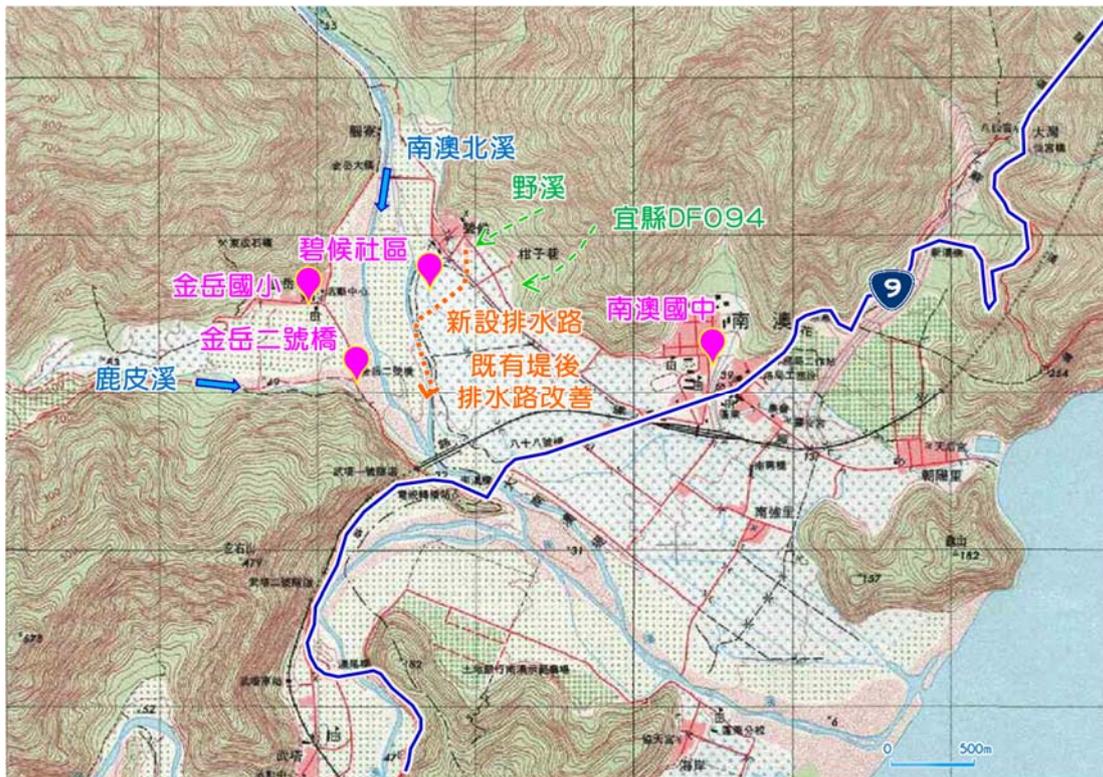
本案工程內容包含 (1) 砌石護岸總長度 413m、(2) 新設矩形明渠 425.5m、(3) 新設雙孔箱涵總長度 39m、(4) 新設單孔箱涵總長度 210.5m、(5) 防汛道路長度 1,164m、(6) 滯洪池面積 2,241m² 及(7) 喬木移植 18 棵。

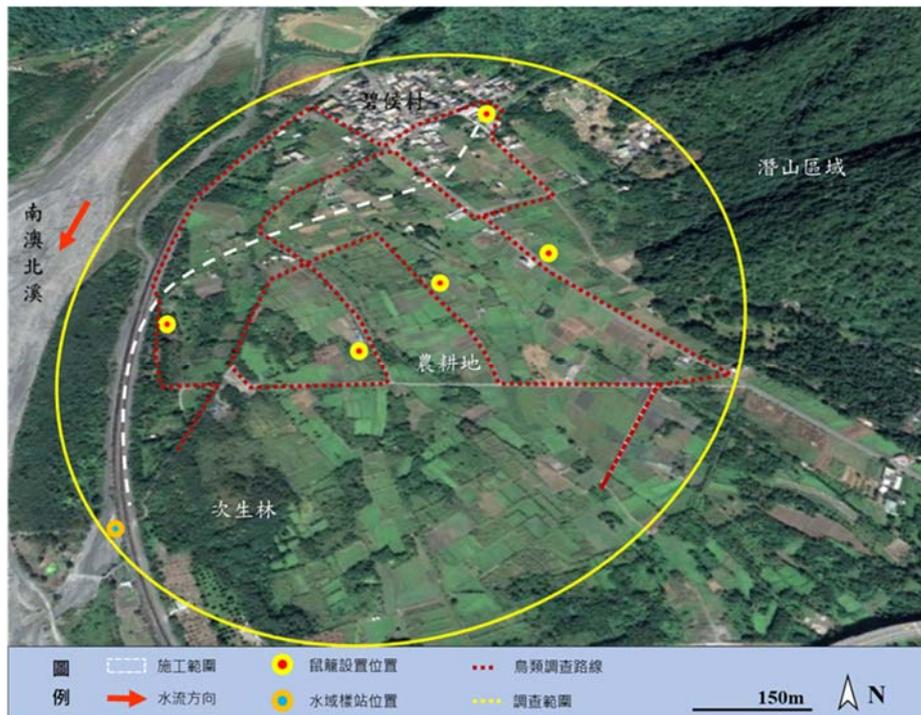
圖 2-1 南澳鄉碧侯社區旁野溪排水治理善工程生態調查範圍與樣站分佈圖

本計畫水陸域生態調查日期如表表 2-1 所示，調查範圍如圖 2-1 所示，生態調查結果詳參南澳鄉碧侯社區四季生態調查報告，並輔以「台灣生物多樣性網站」、「e-bird」等周邊地區生態調查報告相關生態調查資料進行生態資料盤點。

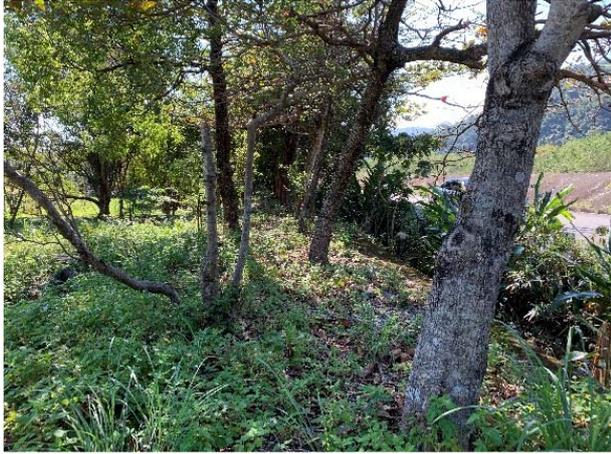
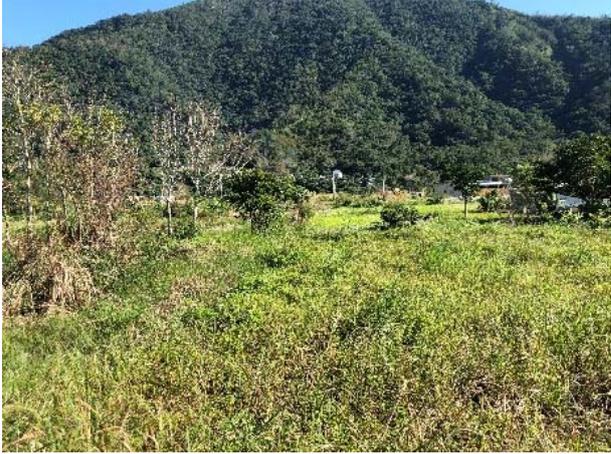
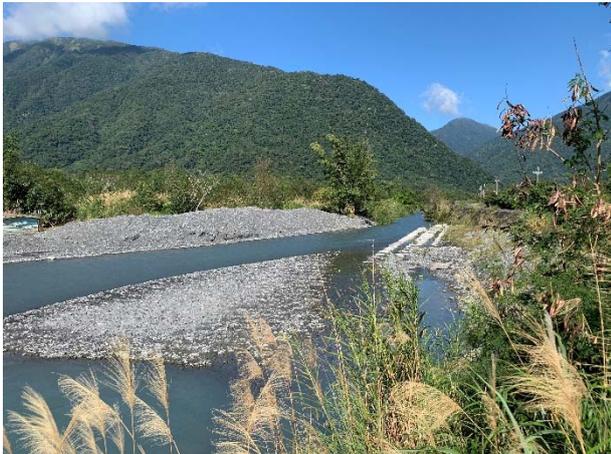
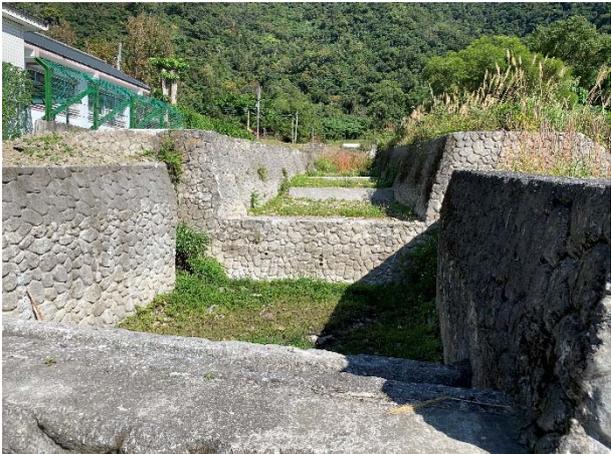
表 2-8 環境現況彙整表

現勘時間為 109 年 4 月 1 日。預定治理區位於南澳鄉碧候社區銜接水土保持局整治終點至南澳北溪左岸堤下水防道路，周圍陸域環境包含淺山闊葉林、農耕地、墓園、草生荒地、人工林、次生林、建物等，物種包含淺山區常見物種如大冠鷲、小卷尾、台灣獼猴及鄉村區域常見物種如黑翅鳶、大卷尾、白頭翁、麻雀等；水域環境包含農田灌溉溝渠及整治終點南澳北溪，其中南澳北溪之水域多樣性高，包含岸邊緩流、淺瀨、深潭、淺流等，底質多為卵礫石，水質清澈，環境現況影像紀錄如表 2-8 所示。另根據民眾訪談當地物種有雨傘節、環頸雉、黃嘴角鴉等。

既有堤後道路旁樹木	環境照

南澳北溪	野溪上游沉砂池

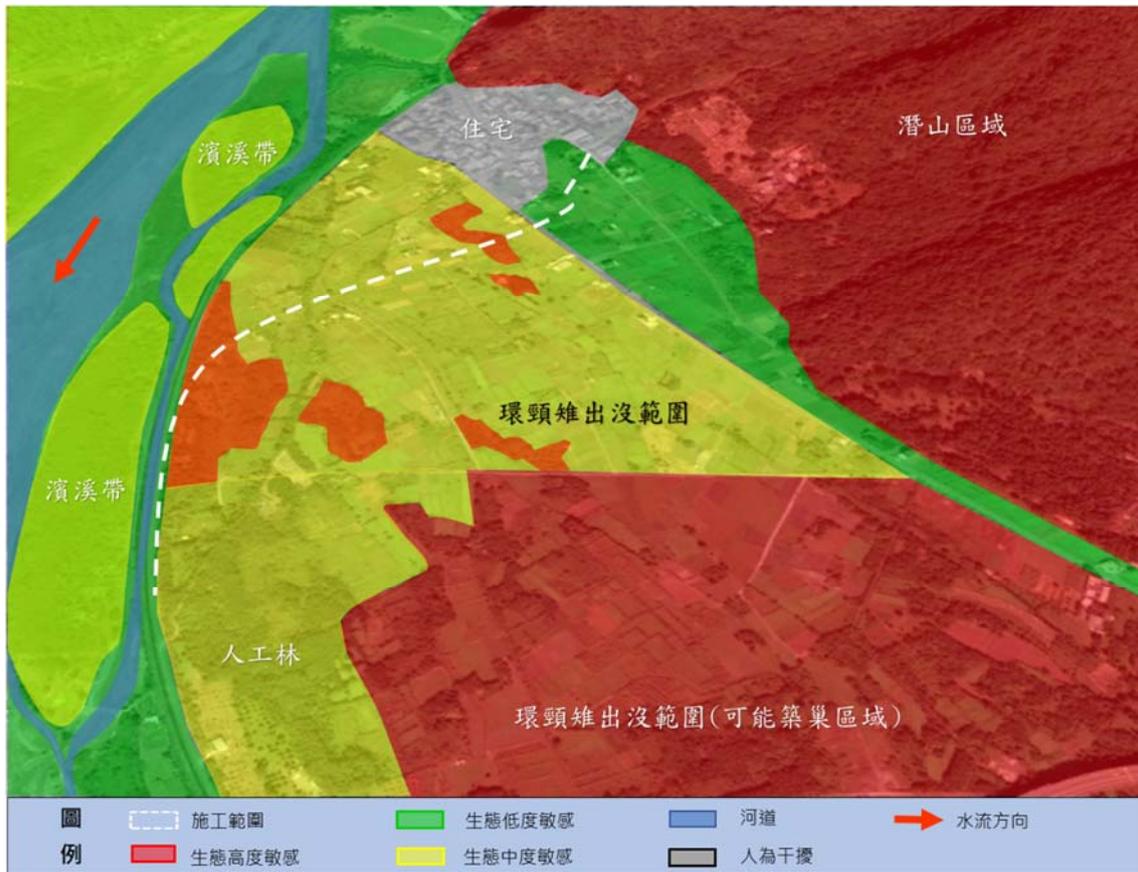
圖 2-2 南澳鄉碧候社區旁野溪排水治理善工程之生態敏感圖

南澳鄉碧候社區旁野溪排水治理善工程之生態敏感圖如圖 3-4 所示，雖計畫區域農耕地常有人為擾動，然其提供環頸雉及黑翅鳶覓食區域，故從低度敏感

區提升為中度敏感區；周圍草生荒地之灌叢為環頸雉喜好棲息之環境，故定義為高度敏感區域。另計畫區域鄰近之淺山區域及堤防外高灘地分別為高度敏感區域及中度敏感區域。

- (一) 工程迴避其可能棲地，如灌叢區域(參考圖 2-2 之高度敏感區域)。若因防洪需求，工程施作期間可能會影響環頸雉出沒範圍(參考圖 2-2 之中度敏

感區域)，因此建議工程避免於其求偶期及繁殖期施作工程，根據在地鳥會訪談記錄(如表 2-12 所示)，其求偶期為每年 3 月，繁殖期為每年的 4~6 月，若因工程施作關係無法迴避該時段，建議至少迴避求偶期(3 月)施作工程，並使用低噪音機具及工法。

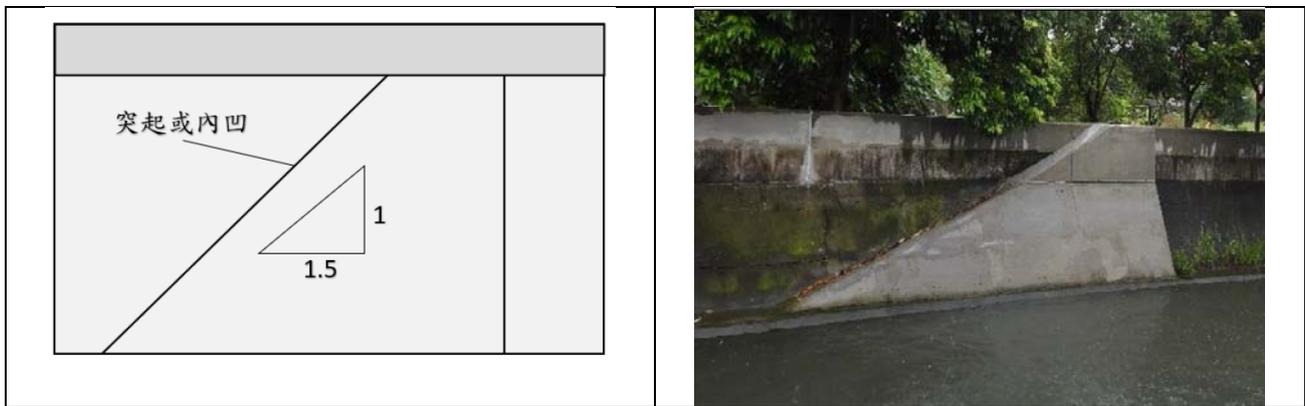
圖 2-3 動物逃生通道範例圖

(六) 因計畫區域周邊生態環境豐富，基於工程完工後可恢復綠帶及維持棲地間的橫向連結性，建議在護岸工法上以較柔性之工法為主，例如：多孔隙緩坡護岸，若以多孔隙緩坡護岸為主，則建議保留工程施作時挖除之表土，並於完工後進行覆蓋，以利既有植被恢復。如因為用地範圍限制、工程預算經費、防洪因素等無法設置多孔隙緩坡護岸，則建議設置動物逃生通道，型式上可採平直式的斜坡道，如圖 2-3 所示，並依據本計畫生態資料盤點結果設計斜坡坡度及材質，如表 2-13 所示，坡度建議至少需小於 45 度，坡面材質上需具有粗糙度，以利動物使用。

表 2-13 兩棲類逃生通道坡度及鋪面材質設計原則彙整表

種類	邊坡設計建議
澤蛙、貢德氏赤蛙、拉都希氏赤蛙、小雨蛙	若為芒草、黏土、卵石、木質、混凝土等鋪面材質，其坡度上限為 30°
黑眶蟾蜍	1. 若為黏土鋪面材質，其坡度上限 30° 2. 若為芒草、卵石、木質、混凝土等鋪面材質，其坡度上限 45°
面天樹蛙、艾氏樹蛙、布氏樹蛙	1. 若為黏土鋪面材質，其坡度上限 30° 2. 若為卵石、混凝土等鋪面材質，其坡度上限為 45° 3. 若為芒草、木質等鋪面材質，其坡度上限為 45°

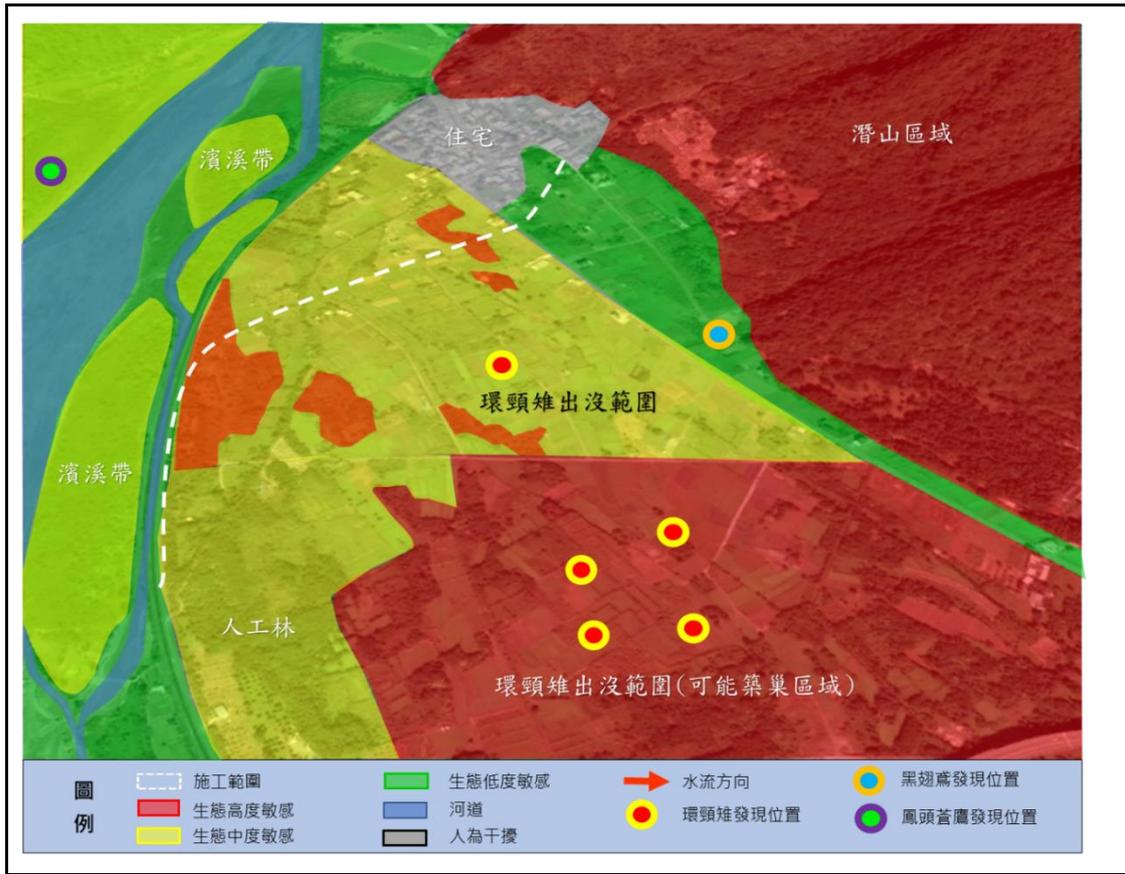
※生態關注區域圖說明及繪製：

根據調查及現勘結果，本計畫陸域環境包含次生林、農耕地、人工林、墓園、草生荒地；水域環境包含灌溉溝渠及堤防外南澳北溪。整體環境提供多種棲地環境，生態資源較都市區域豐富，敏感度偏高，其中草生荒地或疏林之灌叢提供二級保育類環頸雉棲息，周圍農田則可見牠們出沒覓食，然環頸雉因棲地消失、農藥濫用、人類捕殺及干擾外、外來種入侵等因素，數量日漸稀少，故列為本計畫之重要保全對象及關注對象，工程施作時需評估對其棲地之干擾，包含工程對其棲地擾動或噪音等。
