摘要

近年來生態保育觀念抬頭，對環境保護需求日益殷切，為加強生態檢核落實，使生態衝擊與減輕策略可即時回饋工程各階段評估程序，成為工程與生態溝通平台。因此，屏東縣府於 108-109 年計畫執行期間委由逢甲大學辦理生態檢核作業，除延續前期水安全第一批及第二批核定工程後續階段生態檢核作業外，亦辦理水安全第四批、109 年度應急核定工程、水安全第五批次核定工程、110 年度應急核定工程及水安全第六批次核定工程等生態檢核作業，共 47 件。

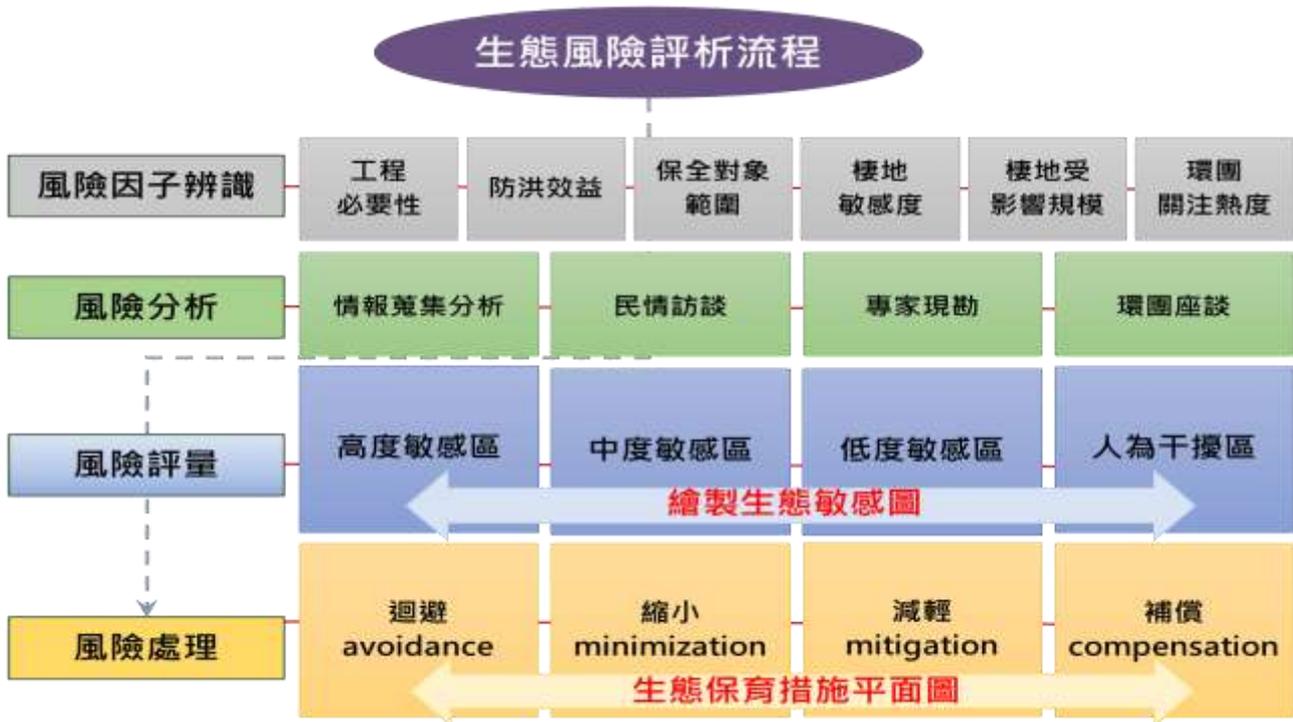
圖 2-4 生態風險評析流程圖

本計畫將根據工程基本資料、文獻彙整、棲地環境等資料彙整進行生態評析(生態風險評析)，流程如圖 2-4 所示。判斷各工程可能潛在議題，提供工程單位及提前掌握工區附近的環境特性及生態課題，以利規劃設計前期針對工程設計與工法選擇，提出對環境生態衝擊最小之對策建議。另工程與生態團隊討論定案之生態保育對策及生態保全對象可標示於生態關注區域圖上，作為按圖施工及後續保育成效監測的依據。

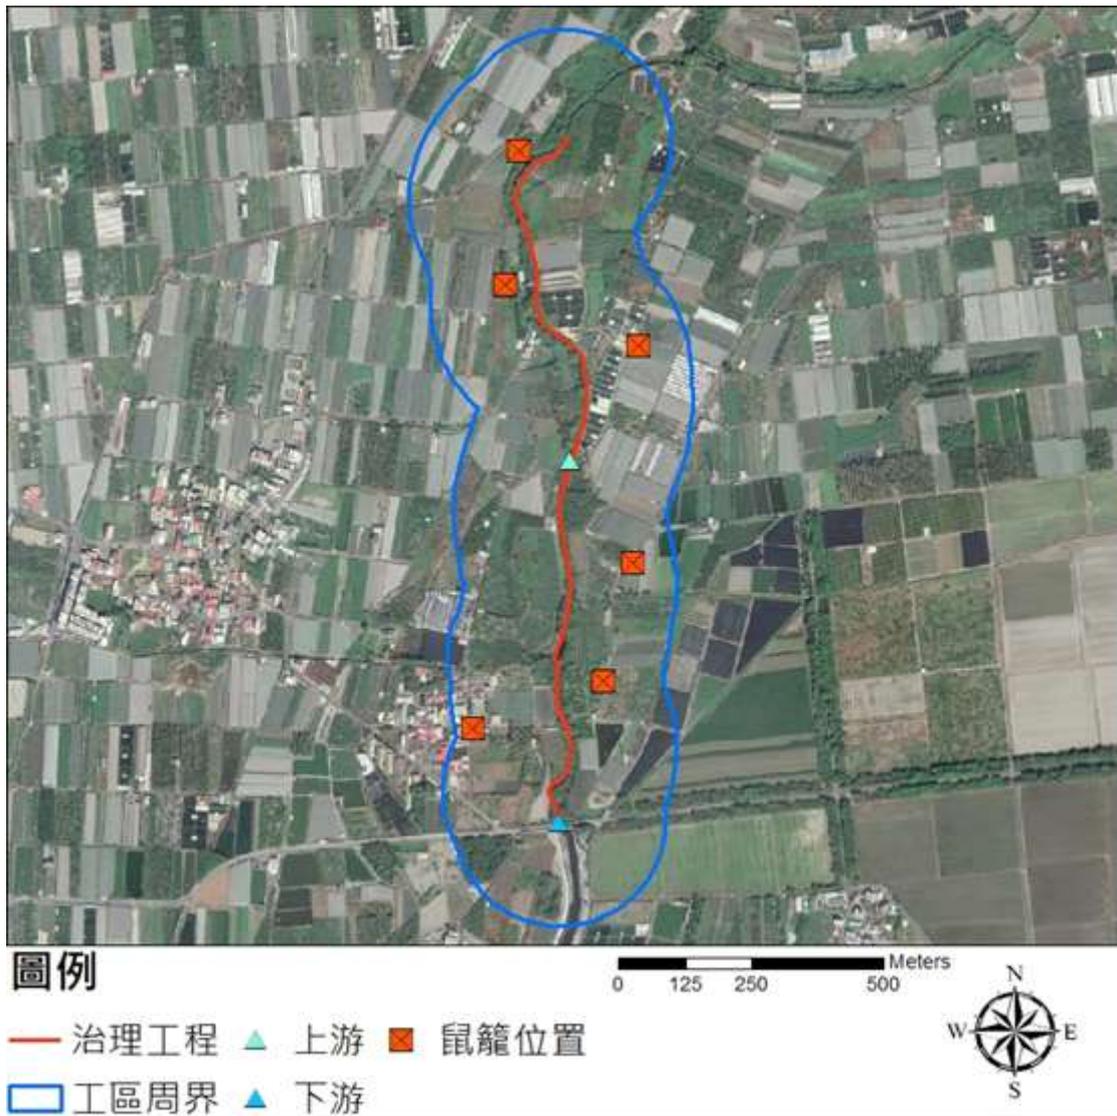
圖 3-1 A9 武洛溪排水整治工程調查範圍圖

調查日期為 108 年 12 月 16-19 日，調查範圍為工程範圍往外 200 公尺進行沿線調查，調查範圍如圖 3-1 所示。並輔以「高屏溪第二次河川情勢調查」(2007)、「區域排水集水區生物棲地整體營造之研究(2/3)」(2010)、「高屏溪流流域整體治理規劃」(2010)、「高屏溪第二次河川情勢調查」(2012)及既有線上生態資料庫等周邊地區相關生態調查資料進行生態資料盤點。計畫區含鄰近範圍陸域動植物及水域生物盤點說明分別如表 3-3 至表 3-4 所示。

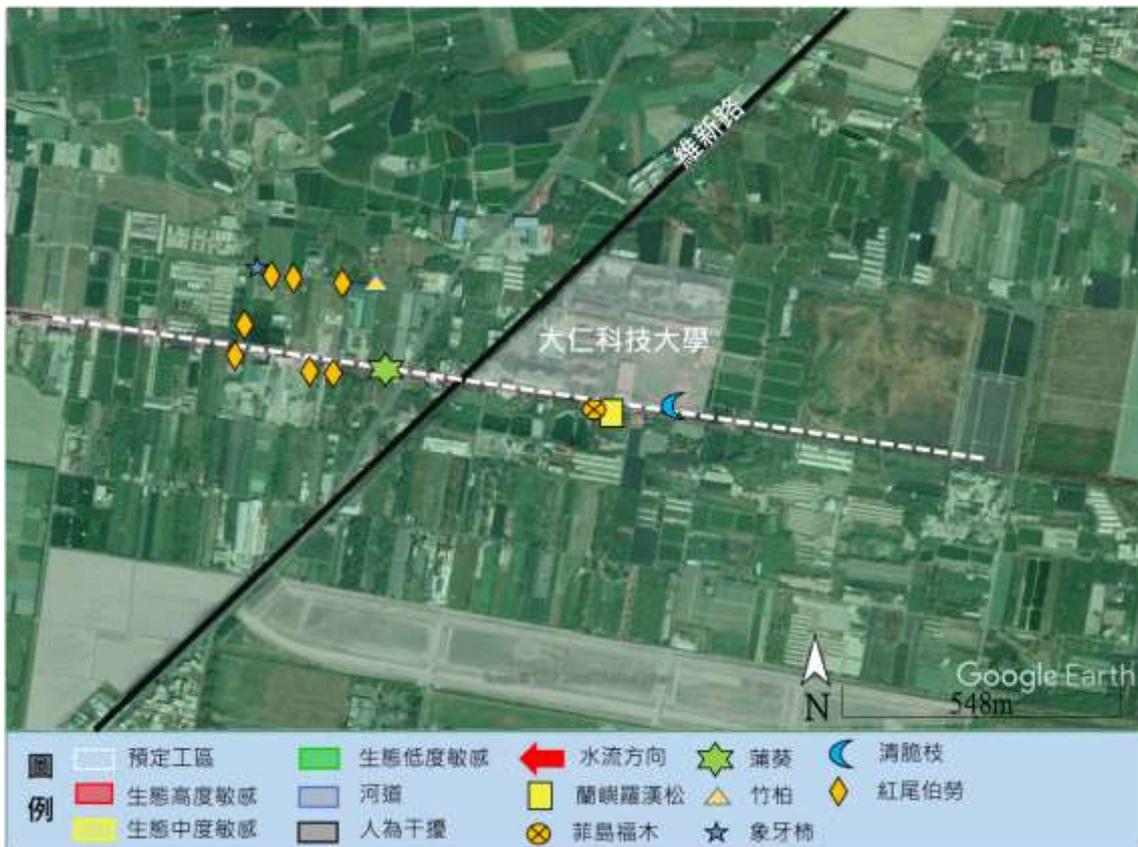
圖 3-7 B2 武洛溪大仁支線排水治理工程(第二期)生態敏感圖

武洛溪大仁支線排水治理工程(第二期)之生態關注區域說明如圖 3-7 所示，因該區域為人為開發環境，故定義為低度敏感區。

註:圖中標示之珍稀植物皆屬人為栽植。

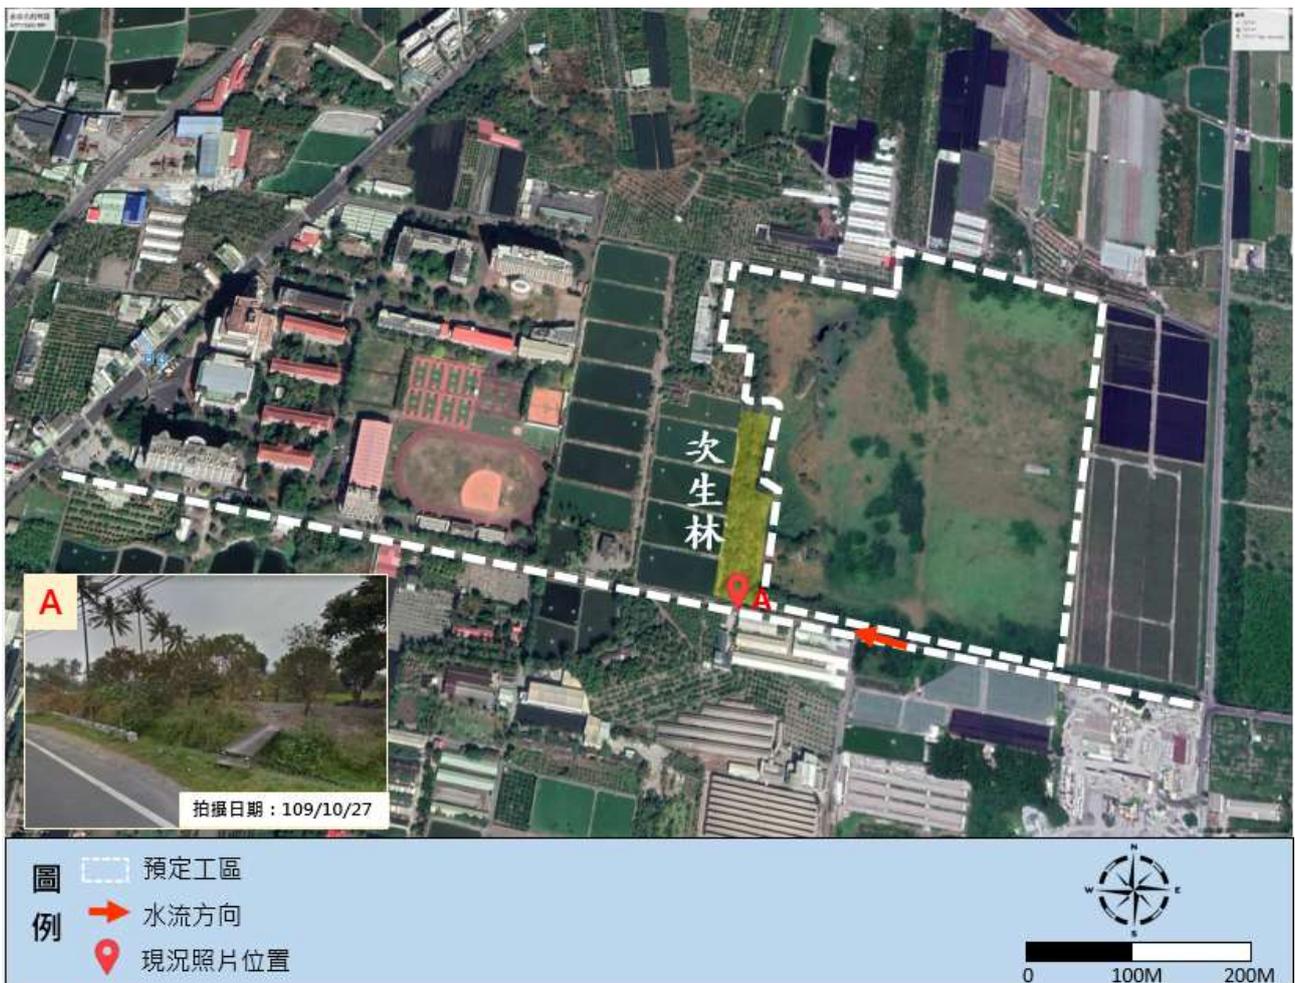
圖 3-9 F5 武洛溪大仁支線治理工程(第三期)暨滯洪池工程環境現況圖

現勘日期為 109 年 10 月 27 日，棲地環境現況如圖 3-6 所示。預定治理區段周圍多為次生林、人工林、草生荒地、魚塭。排水內水流速緩慢，水域棲地類型為淺流，河道底質為泥沙。

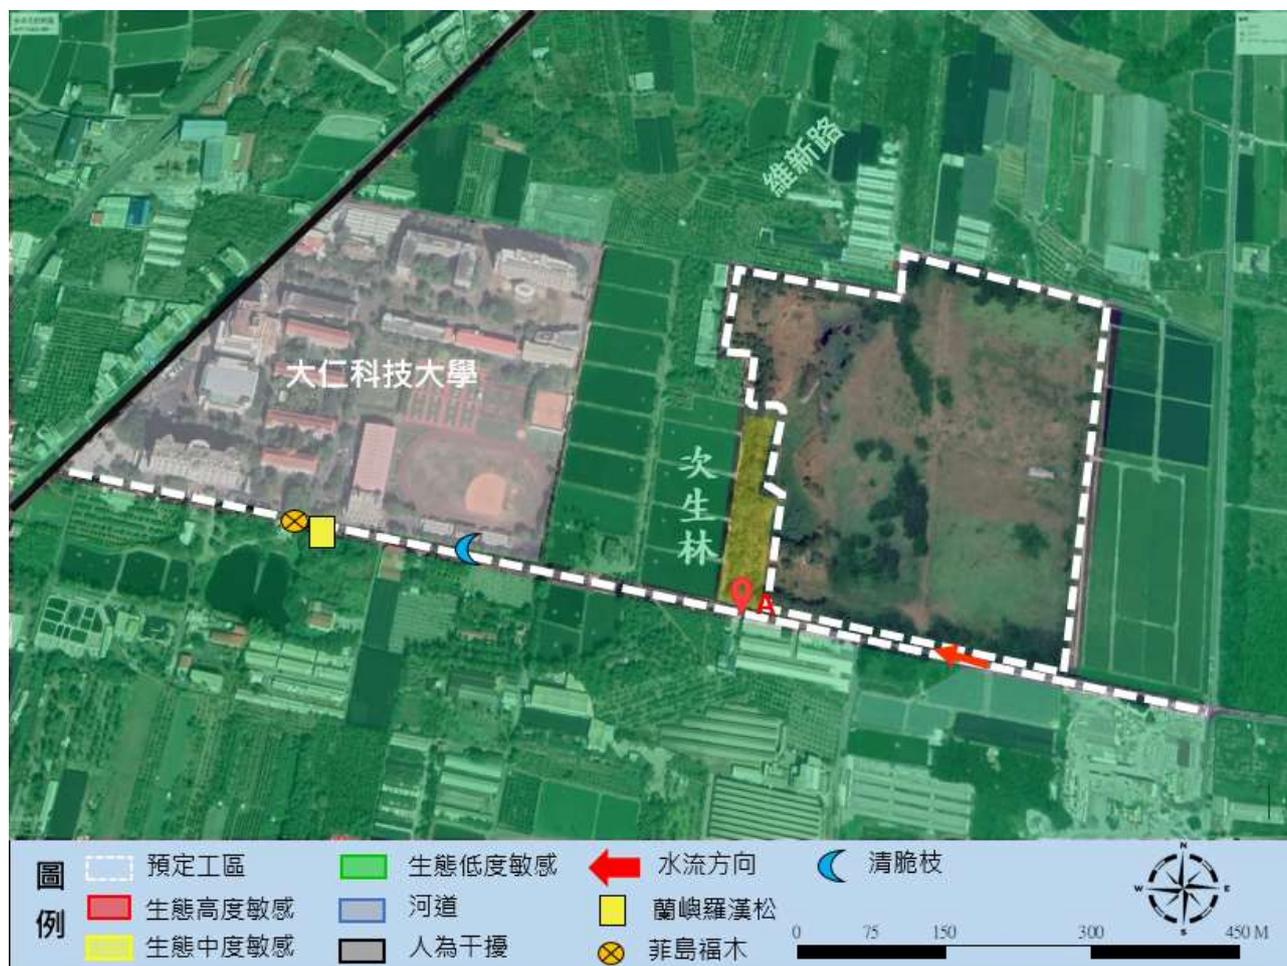
圖 3-8 F5 武洛溪大仁支線治理工程(第三期)暨滯洪池生態敏感圖

所示，魚塭周圍多為水鳥棲息，及小片次生林提供生物棲息躲藏，故定義為中度敏感區。

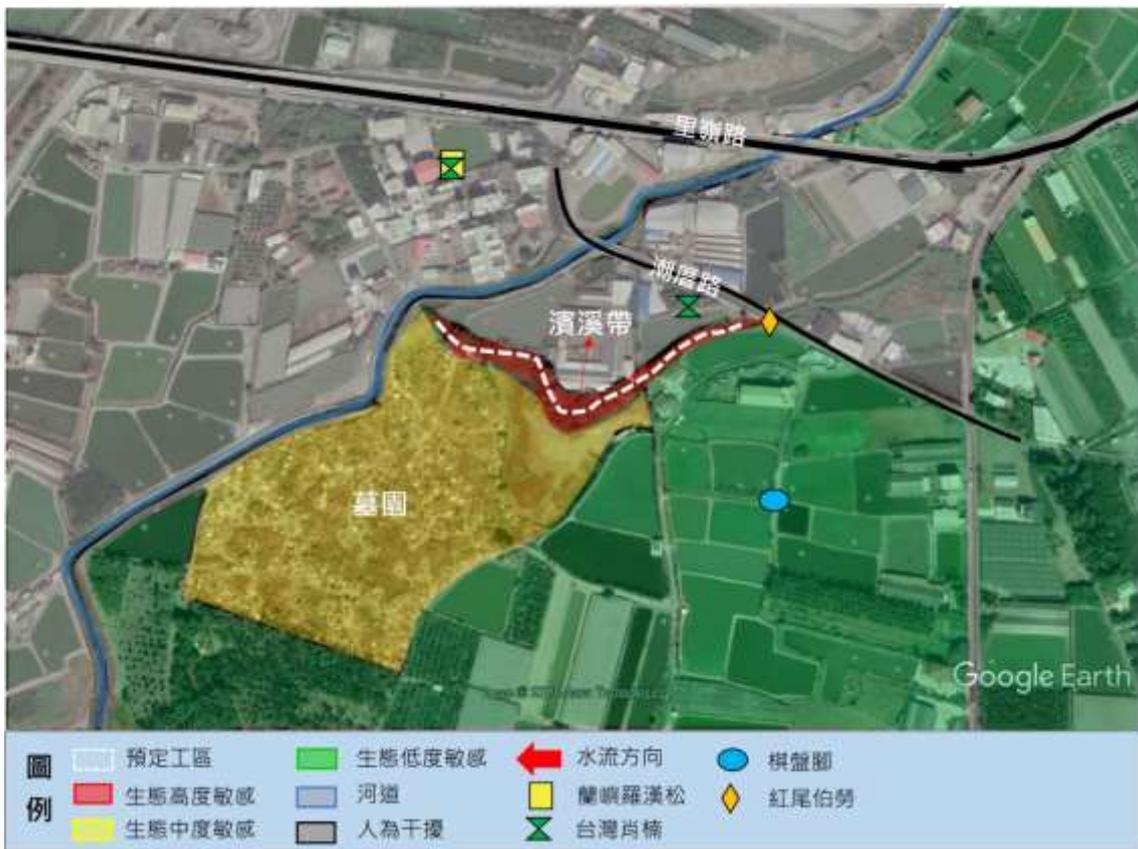
圖 3-11 C5 虎尾溝排水支線應急工程生態敏感圖

虎尾溝排水支線應急工程之生態關注區域說明如圖 3-11 所示，因濱溪帶提供親水性鳥類使用或躲藏及墓園多為裸露地與草生地提供陸域動物棲息，具有生態潛在價值，故定義為中度敏感區。

註:圖中標示之珍稀植物皆屬人為栽植。

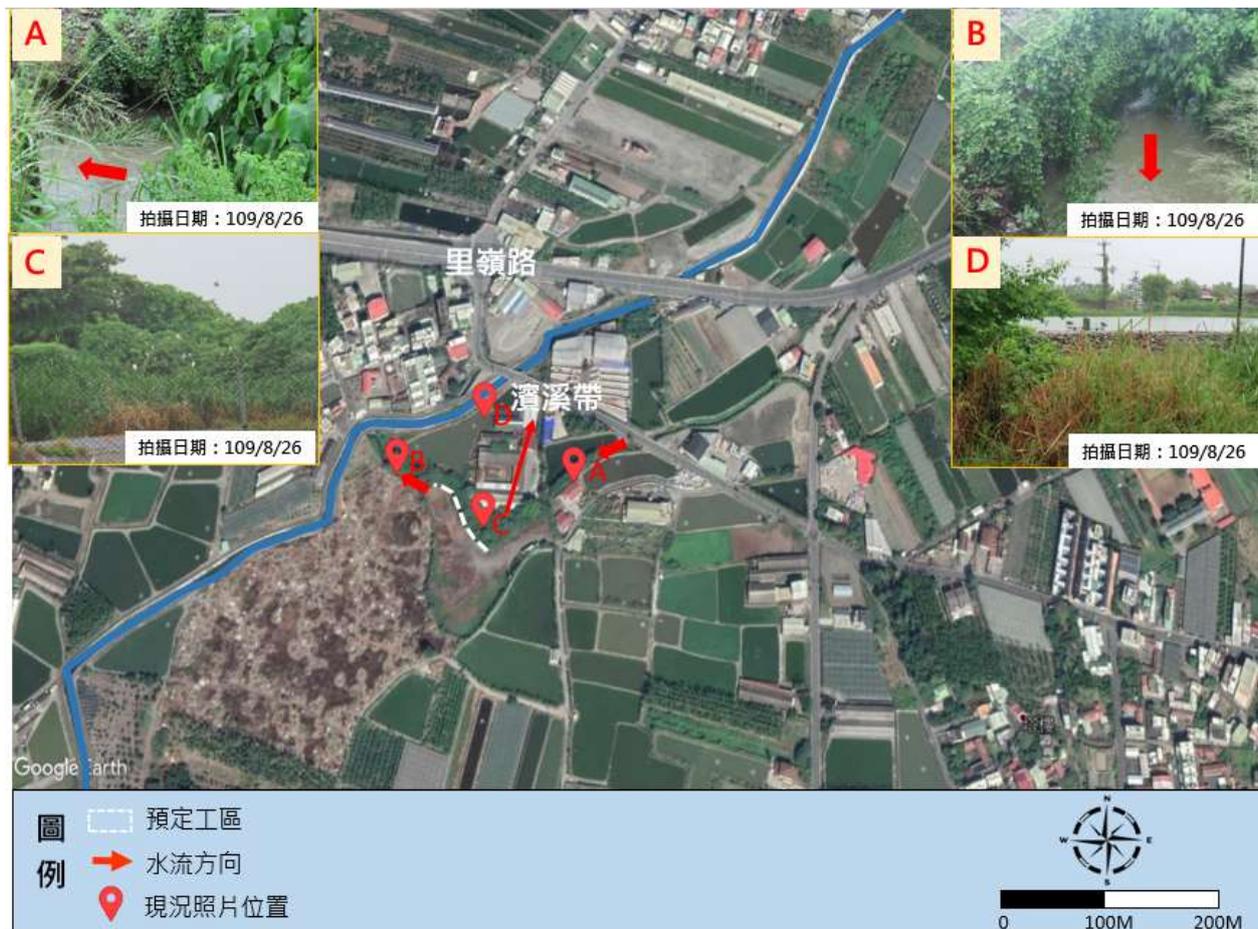
圖 3-14 E5 虎尾溝排水支線應急工程(第二期)環境現況圖

現勘日期為 109 年 8 月 26 日，環境現況圖如圖 3-14 所示，預定治理區段及周邊之棲地類型主要為農地、濱溪帶、墓園及魚塭。調查區域渠段為砌石護岸，植生優勢物種有：大花咸豐草、小花蔓澤蘭、狗牙根、象草等。鳥類則發現：夜鷺、紅鳩、小白鷺等。渠段水流稍慢、水質混濁。

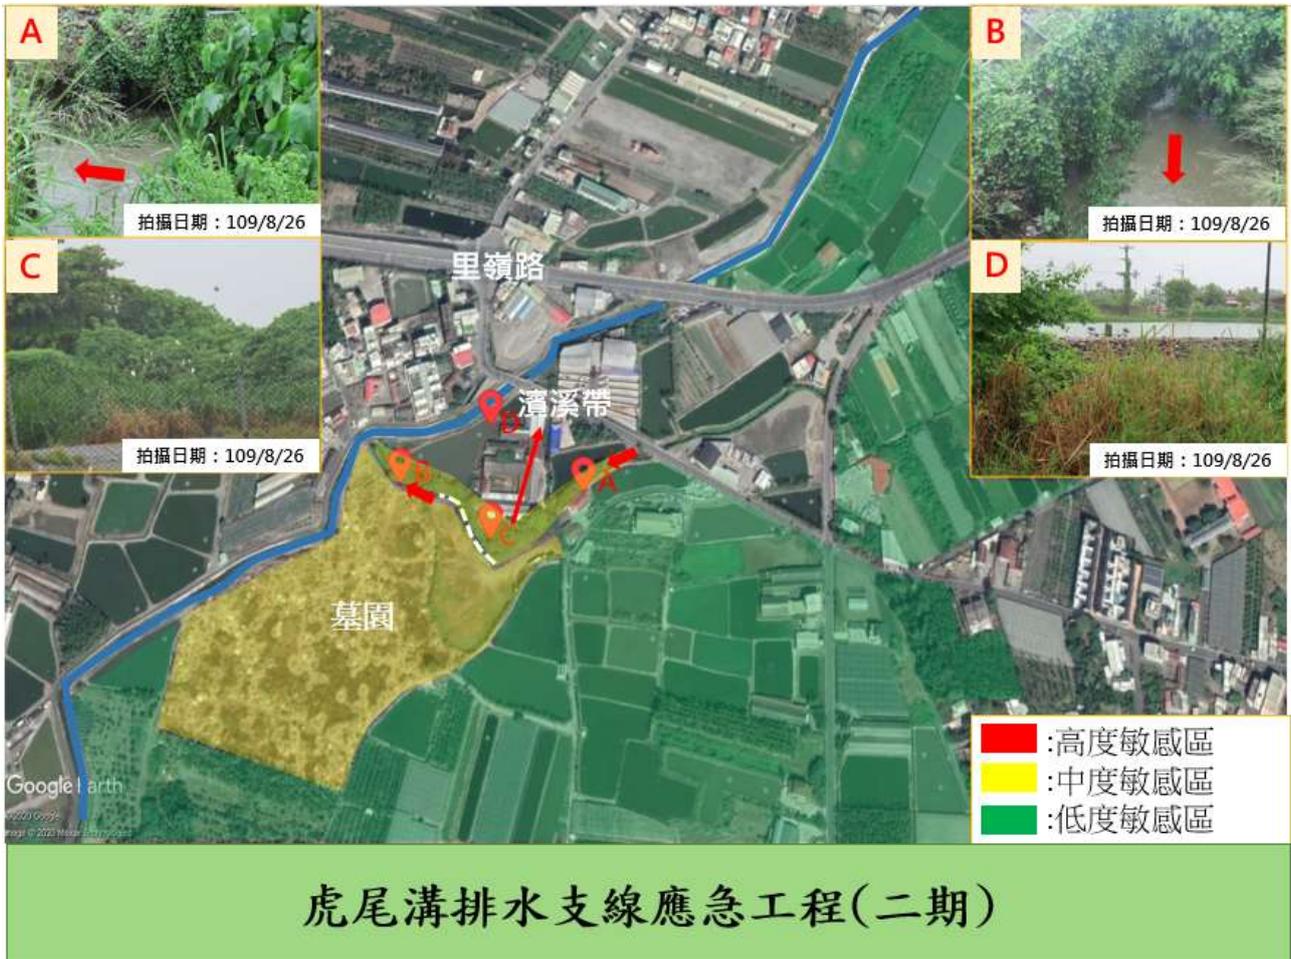
圖 3-15 E5 虎尾溝排水支線應急工程(第二期)生態敏感圖

因物種多為鄉村都市常見物種，魚塭、樹林及土坡濱溪帶等環境故可提供鳥類、兩棲類及爬蟲類等生物棲息環境，故定義為中度敏感區。

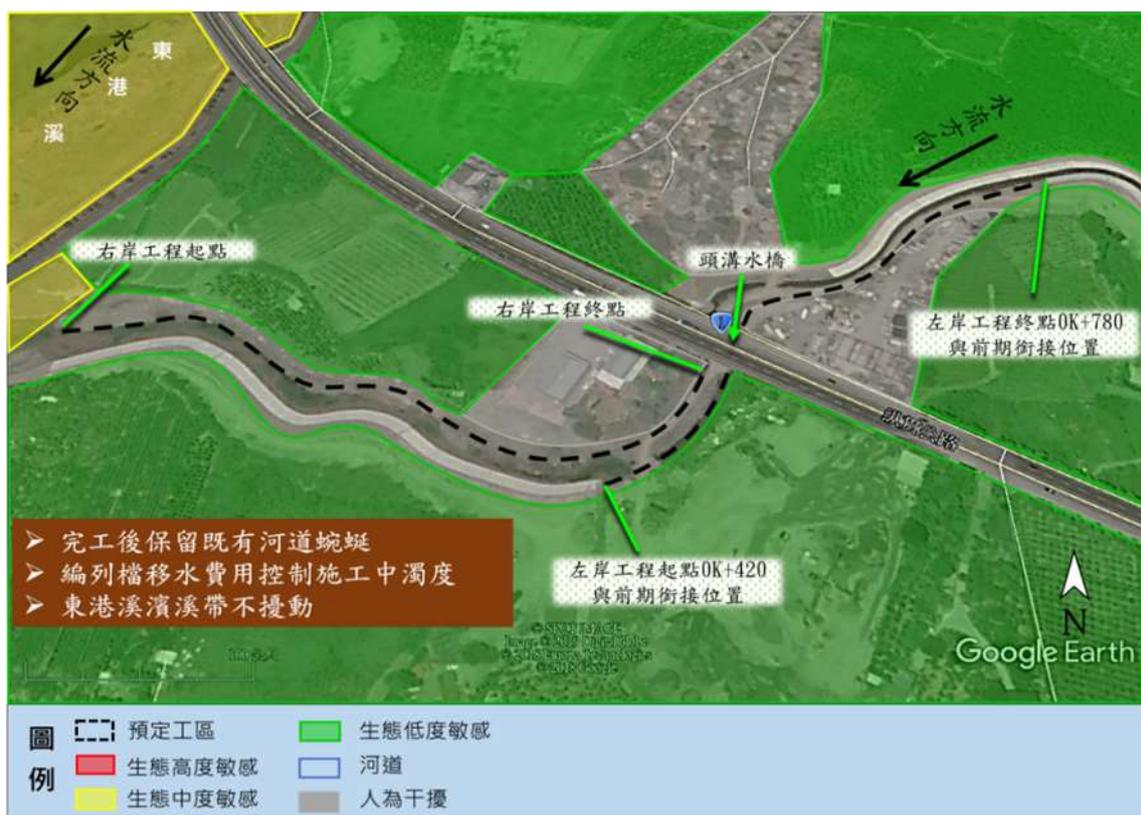
圖 3-17 A4 頭溝水排水改善工程(0K+000~0K+780)生態敏感圖

頭溝水排水改善工程(0K+000~0K+780)之生態關注區域說明如圖 3-17 所示，其中因頭溝水橋下游至匯口段之濱溪帶具生態潛在價值，故定義為中度敏感區。

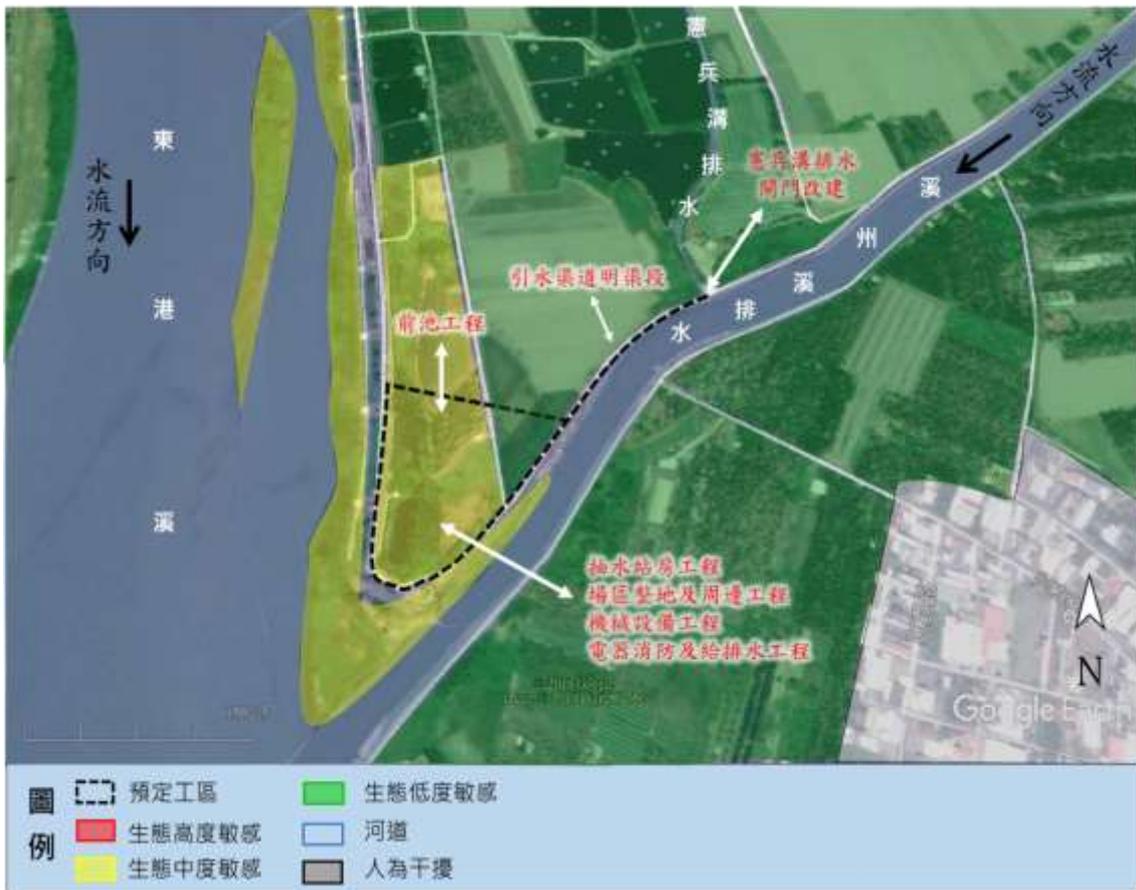
圖 3-19 A1 溪州溪港東抽水站暨前池改善工程生態敏感圖

溪州溪港東抽水站暨前池改善工程之生態關注區域說明如圖 3-19 所示，其中因堤外淤積濱溪帶具生態潛在價值，故定義為中度敏感區。

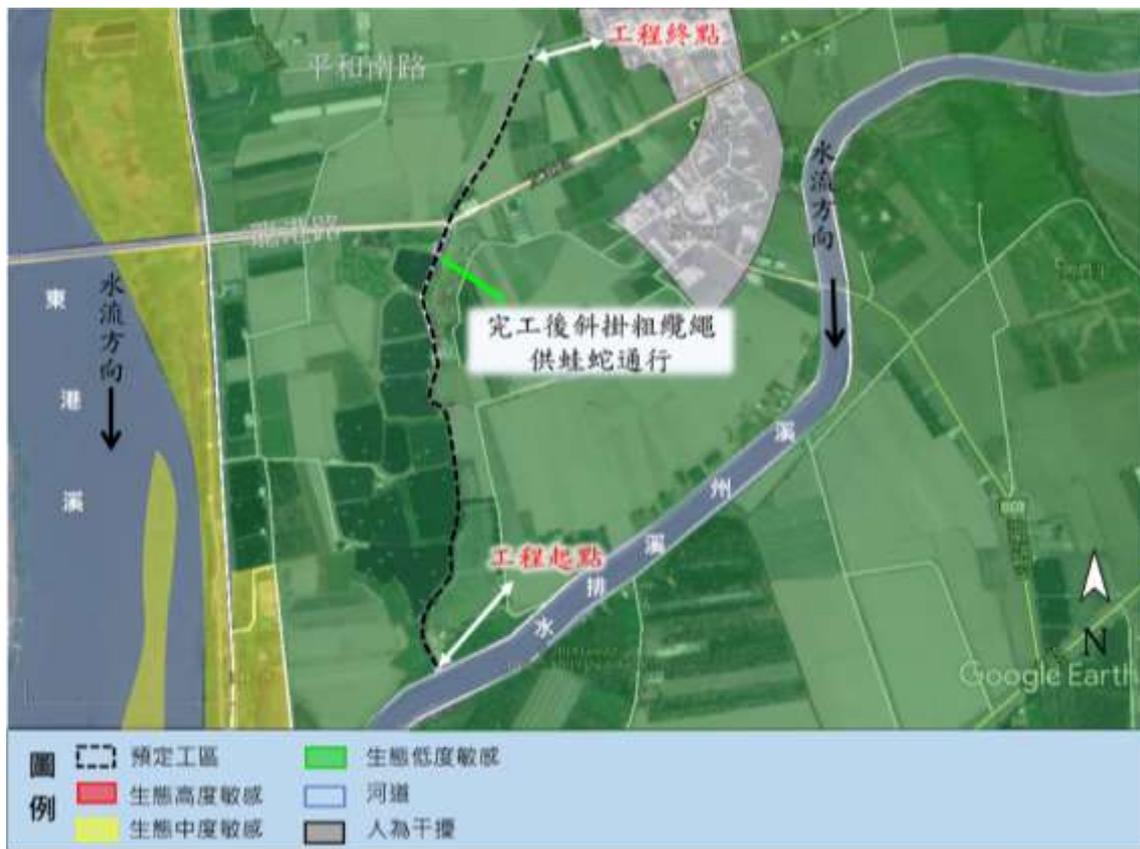
圖 3-22 A2 憲兵溝排水改善工程生態敏感圖

憲兵溝排水改善工程之生態關注區域說明如圖 3-22 所示，該工程無生態議題，但東港溪外濱溪帶具生態潛在價值，故定義為中度敏感區。

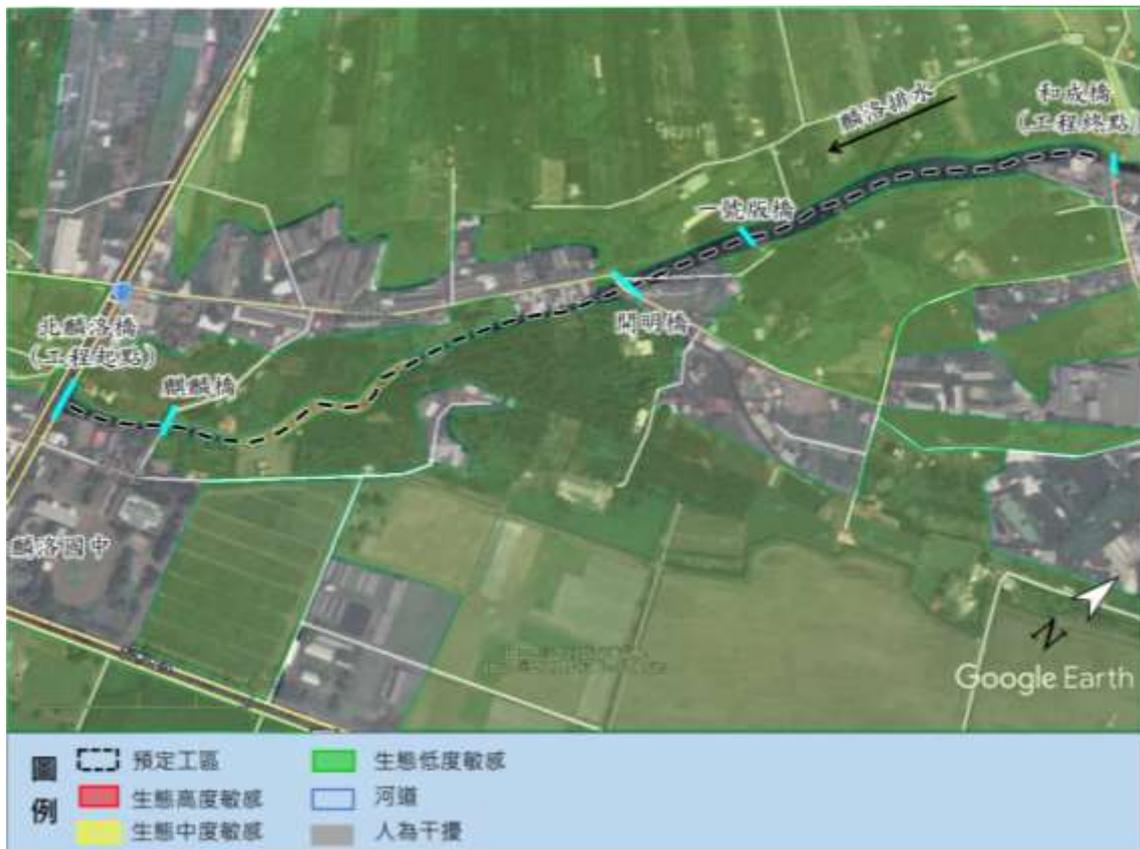
圖 3-27 A6 麟洛排水改善工程(第 3 期)生態敏感圖

麟洛排水改善工程(第 3 期)之生態關注區域說明如圖 3-27 所示，其中河道內濱溪帶具生態潛在價值，故定義為中度敏感區。

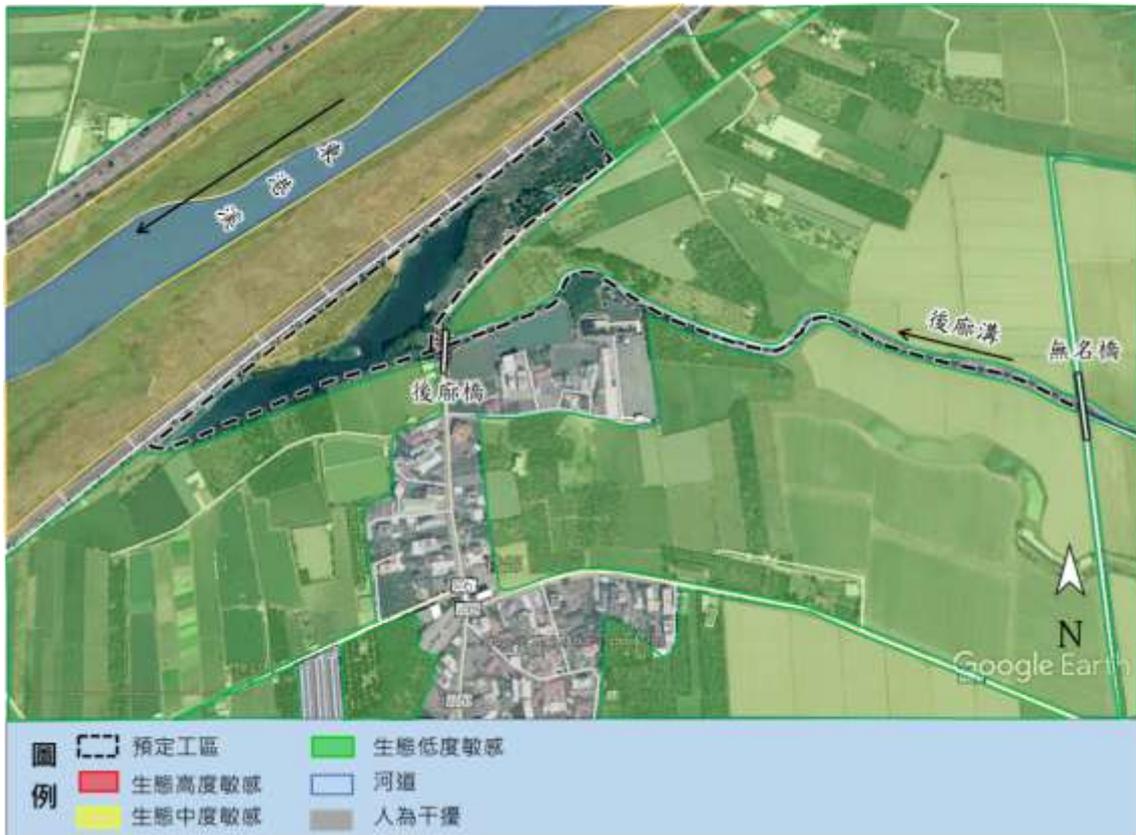
圖 3-30 A3 魚池溝排水改善工程(第一期)生態敏感圖

魚池溝排水改善工程(第一期)之生態關注區域說明如圖 3-30 所示，其中因工區鄰近滯洪池及河道內高灘地淤積而成濱溪帶具生態潛在價值，故定義為中度敏感區。

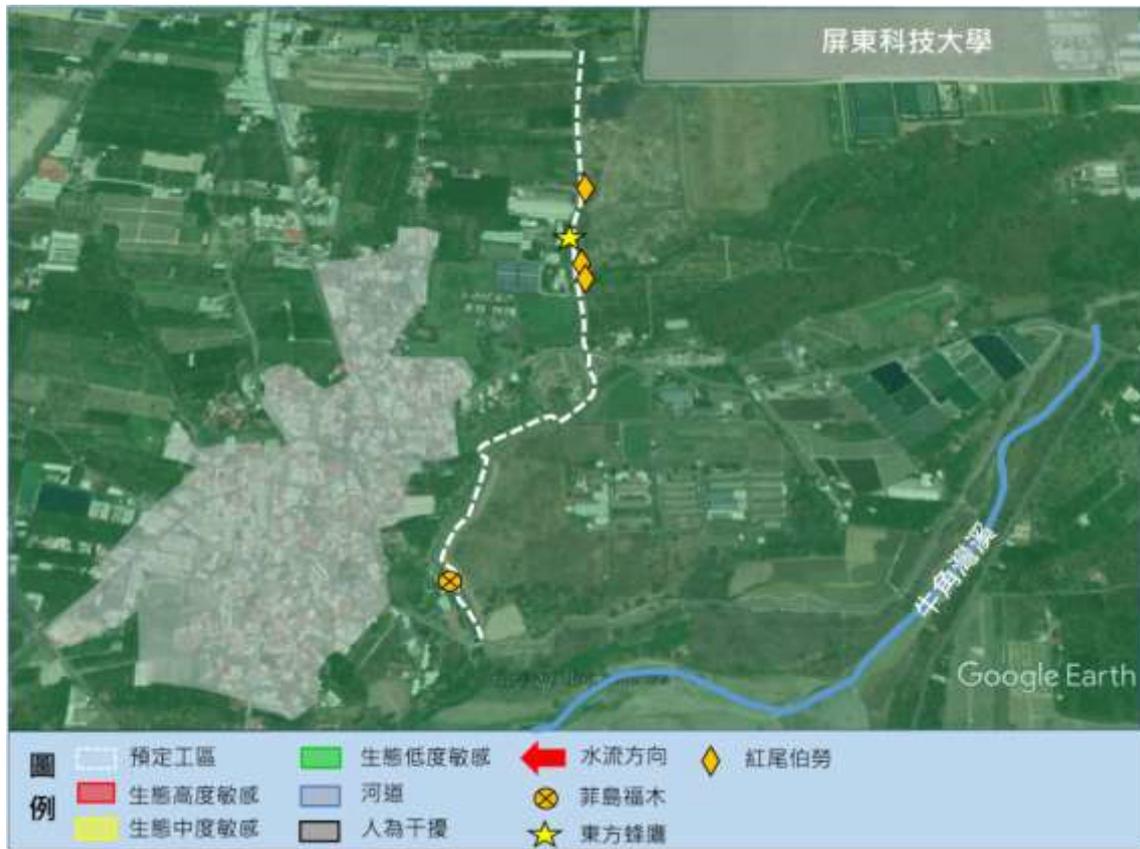
中林排水(第三期)治理工程之生態關注區域說明如圖 3-33 所示，因整體環境受人為活動影響較大，生態敏感度較低。

註:圖中標示之菲島福木屬人為栽植。

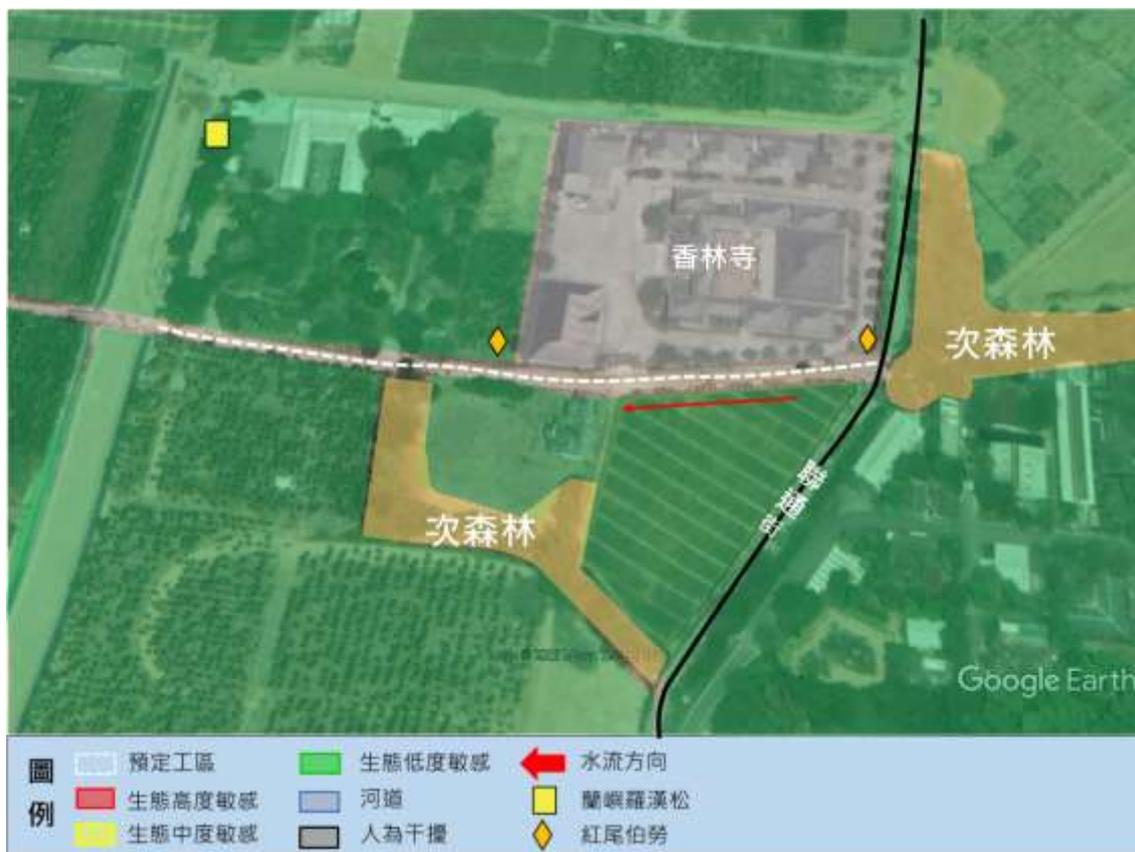
中林排水截流溝應急工程之生態關注區域說明如圖 3-38 所示，其中次生林具生態潛在價值，故定義為中度敏感區。

註:圖中標示之蘭嶼羅漢松屬人為栽植。

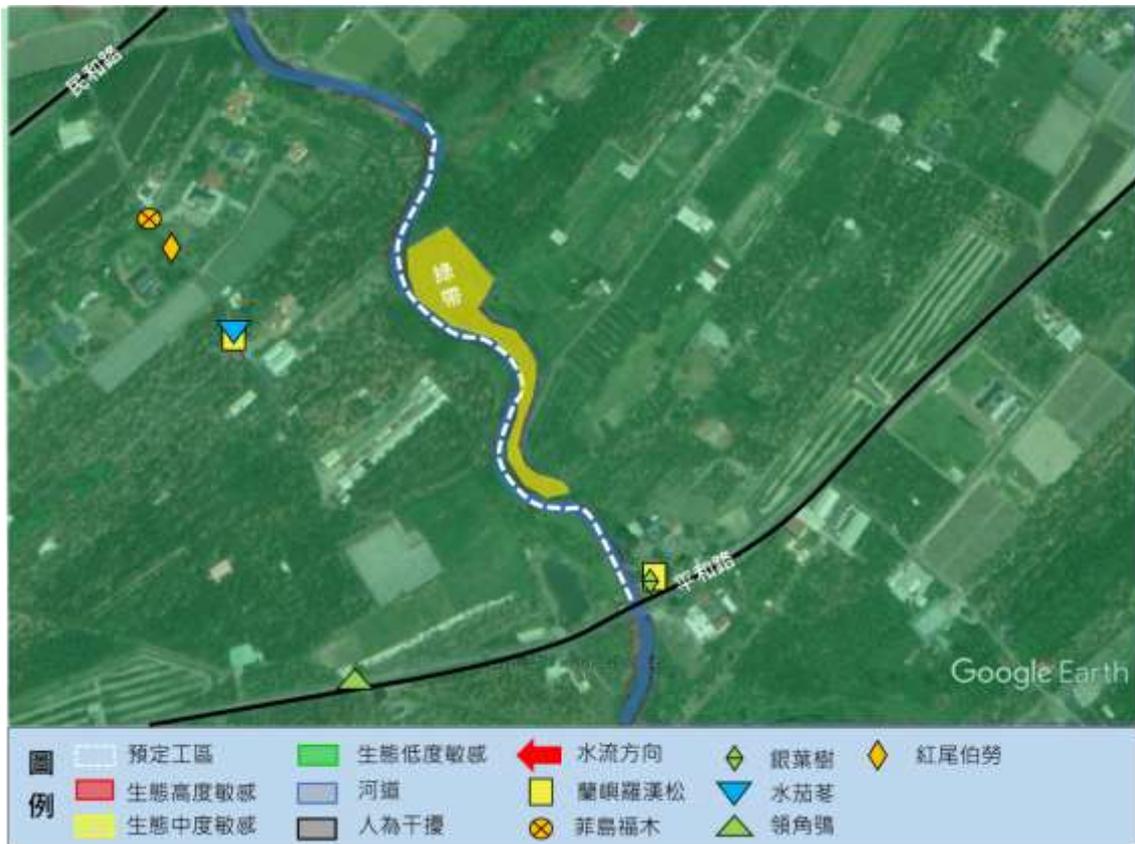
萬巒鄉硫磺排水應急工程之生態關注區域說明如圖 3-42 所示，因綠帶具生態潛在價值，可提供生物棲息環境，故定義為中度敏感區。

註：圖中標示之珍稀植物皆屬人為栽植。

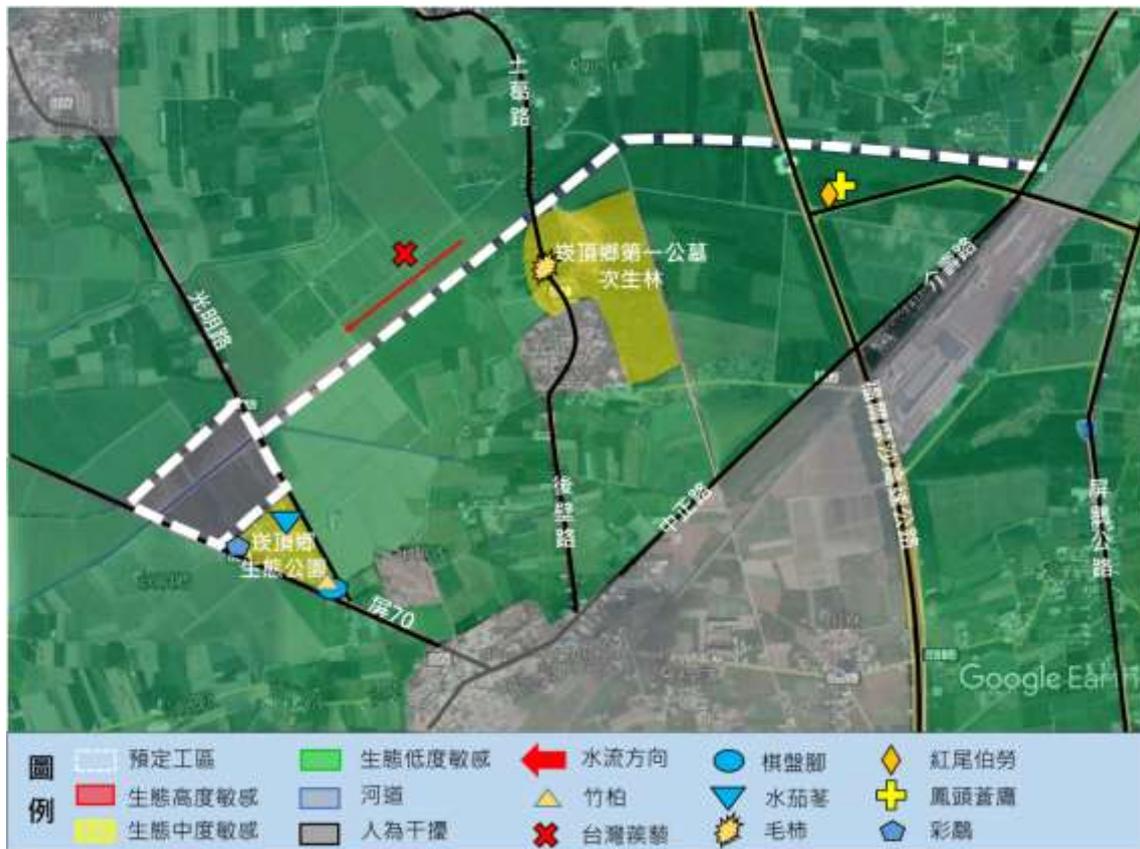
溪州溪排水崁頂支線護岸改善工程之生態關注區域說明如圖 3-46 所示，其中因崁頂生態公園及公墓帶具生態潛在價值，故定義為中度敏感區。

註:圖中標示之珍稀植物皆屬人為栽植(除台灣蒺藜外)。

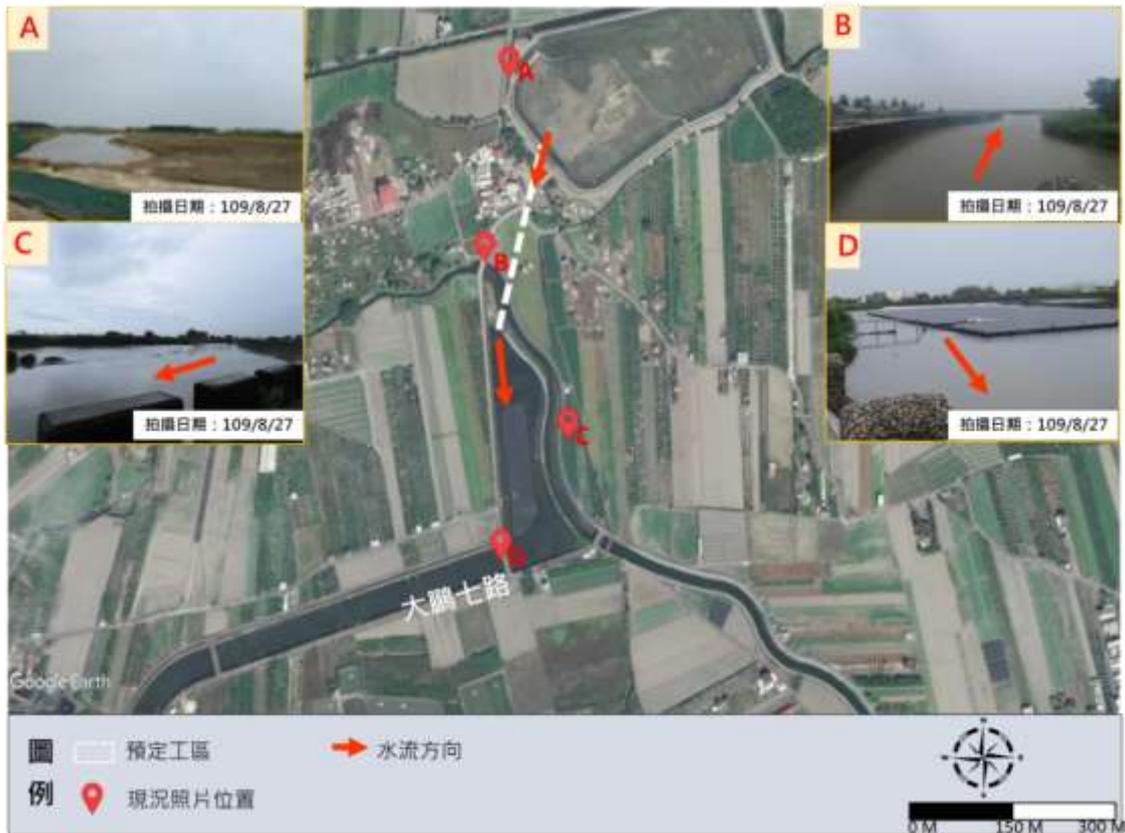
圖 3-49 E2 三西和農場滯洪池分洪工程環境現況圖

現勘日期為 109 年 8 月 27 日，進行現場勘查及棲地評估，棲地環境現況如圖 3-49 所示。預定治理區域及周邊之棲地類型主要為農地及果園等。調查區域兩側護岸為混凝土護岸，植生優勢物種有：大黍及大花咸豐草等。鳥類則發現：高蹺鵒、紅冠水雞、東方環頸鵒等。河道水質混濁，水域棲地主要為淺流環境。

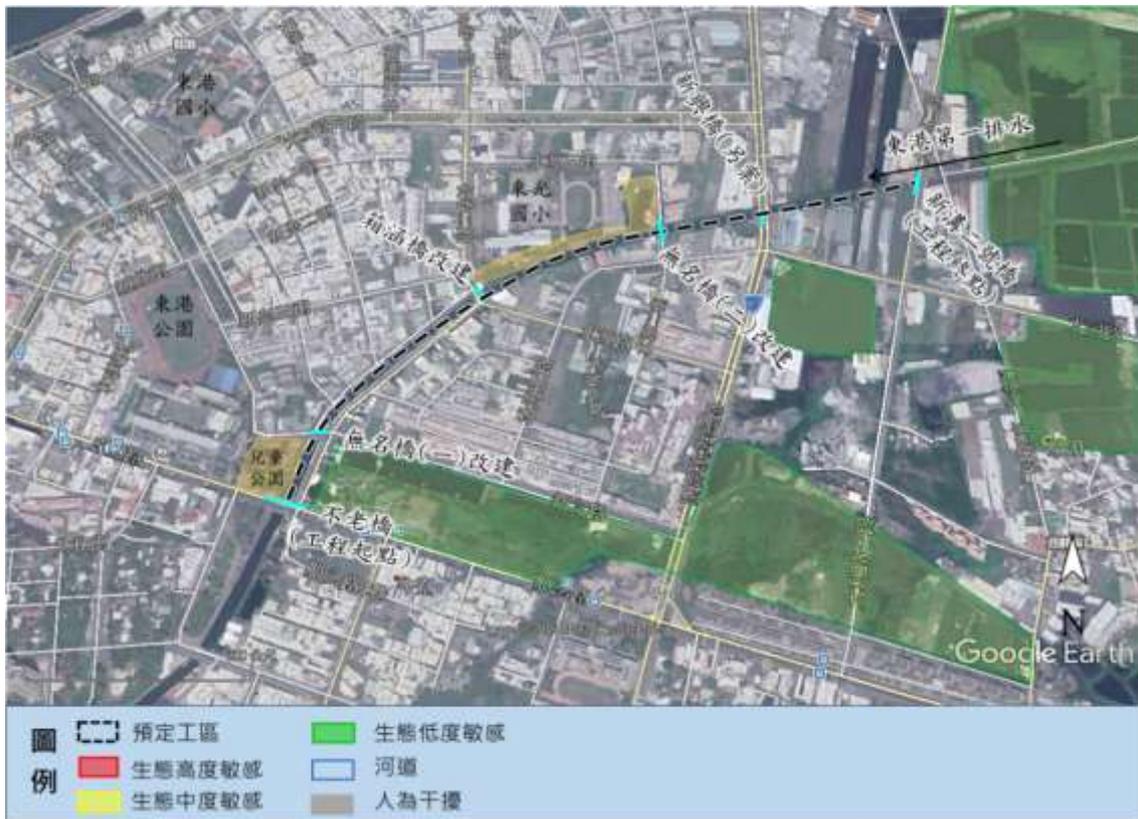
圖 3-52 A11 東港第一排水護岸改善工程生態敏感圖

東港第一排水護岸改善工程(不老橋~新溝二號橋)之生態關注區域說明如圖 3-52 所示，其中因多為人為干擾區域，故定義為低敏感度區域。

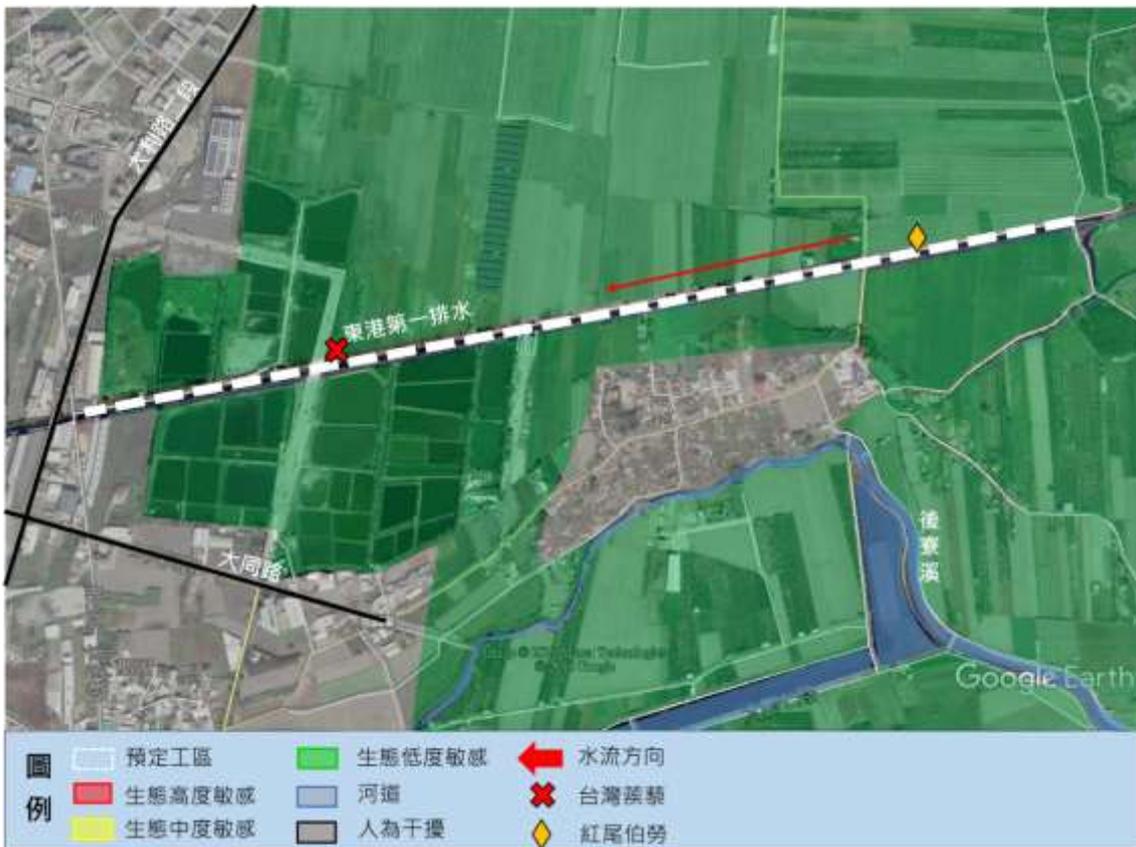
圖 3-55 D6 東港第一排水護岸改善工程生態敏感圖

東港第一排水護岸改善工程(新溝二號橋~3k+476)生態關注區域說明如圖 3-55 所示，受人為活動影響較大，生態敏感度較低，故定義為低度敏感區。

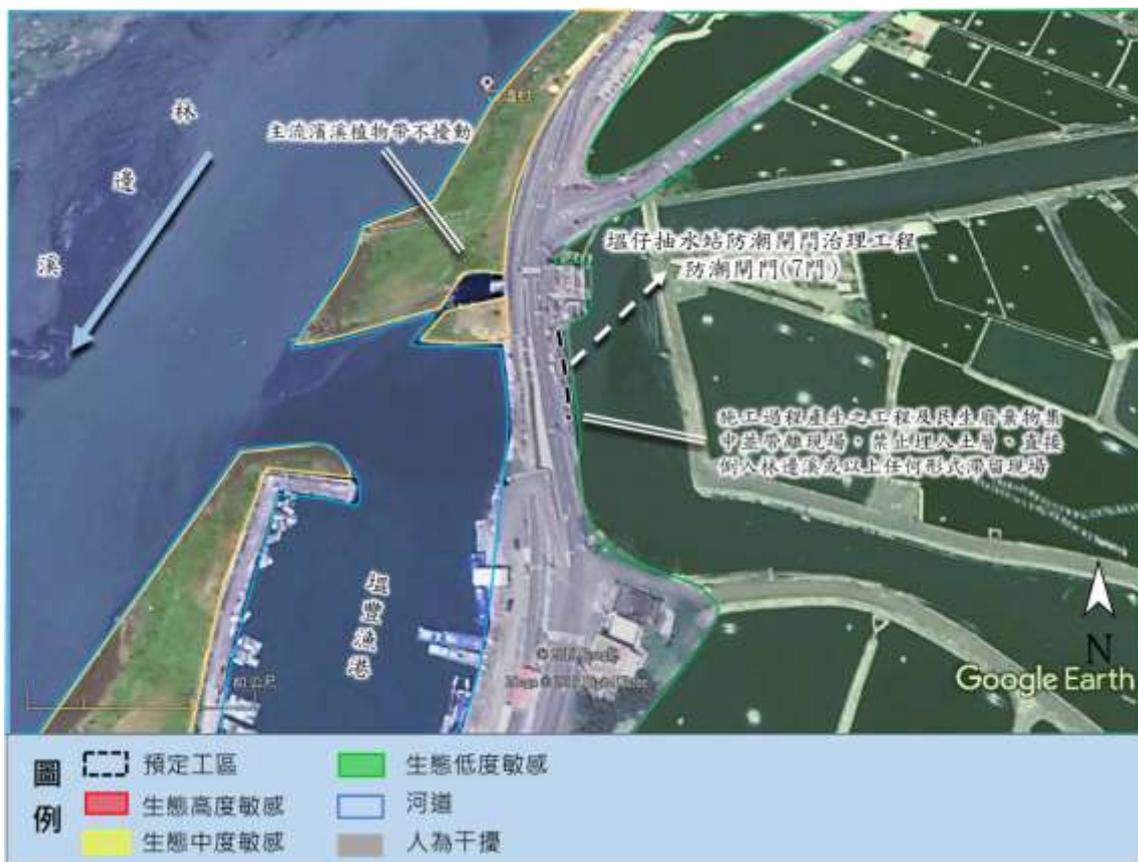
圖 3-71 A14 塭仔抽水站防潮閘門治理工程生態敏感圖

塭仔抽水站防潮閘門之生態關注區域說明如圖 3-71 所示，其中塭仔抽水站防潮閘門之淤積高灘地具生態潛在價值，故定義為中度敏感區。

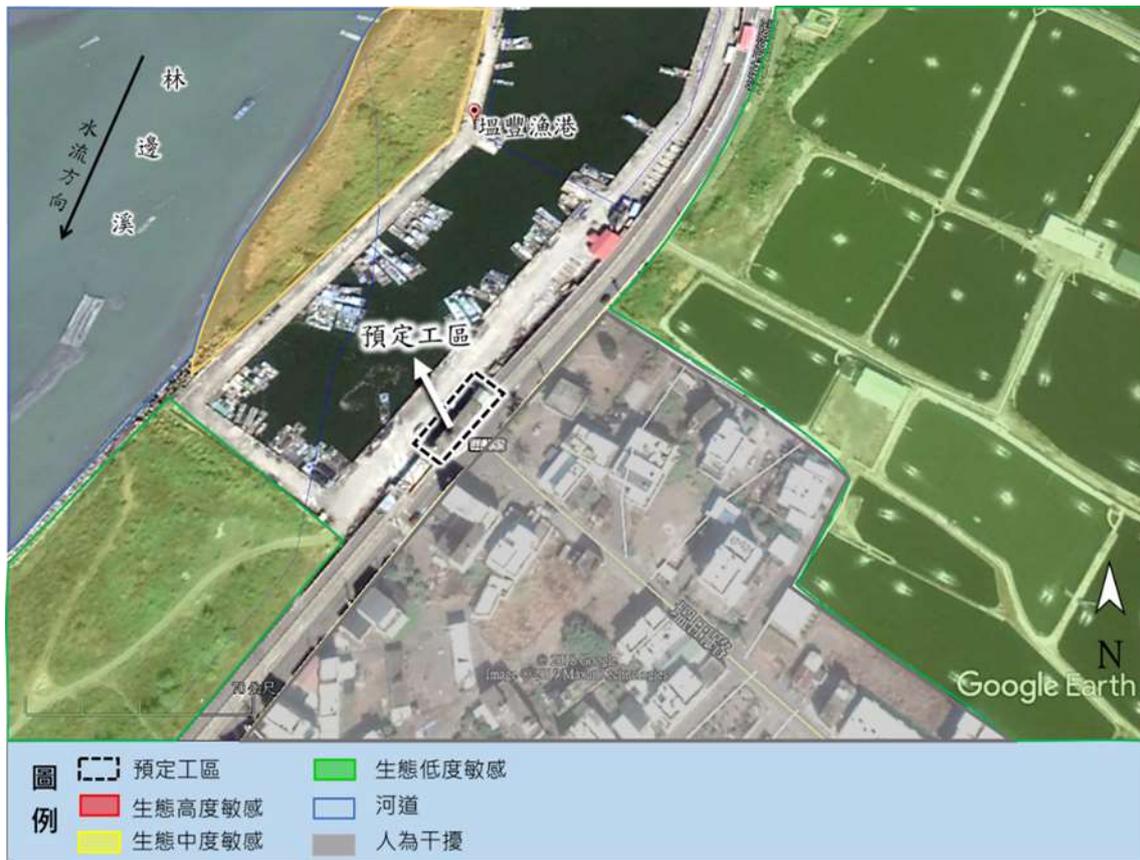
圖 3-74 A13 塭豐抽水站機組改善工程生態敏感圖

塭豐抽水站機組改善工程之生態關注區域說明如圖 3-74 所示，之生態關注區域說明如圖所示，其中塭仔抽水站防潮閘門之淤積高灘地具生態潛在價值，故定義為中度敏感區。
