摘要

近年來生態保育觀念抬頭，對環境保護需求日益殷切，為加強生態檢核落實，使生態衝擊與減輕策略可即時回饋工程各階段評估程序，成為工程與生態溝通平台。因此，屏東縣府於 108-109 年計畫執行期間委由逢甲大學辦理生態檢核作業，除延續前期水安全第一批及第二批核定工程後續階段生態檢核作業外，亦辦理水安全第四批、109 年度應急核定工程、水安全第五批次核定工程、110 年度應急核定工程及水安全第六批次核定工程等生態檢核作業，共 47 件。

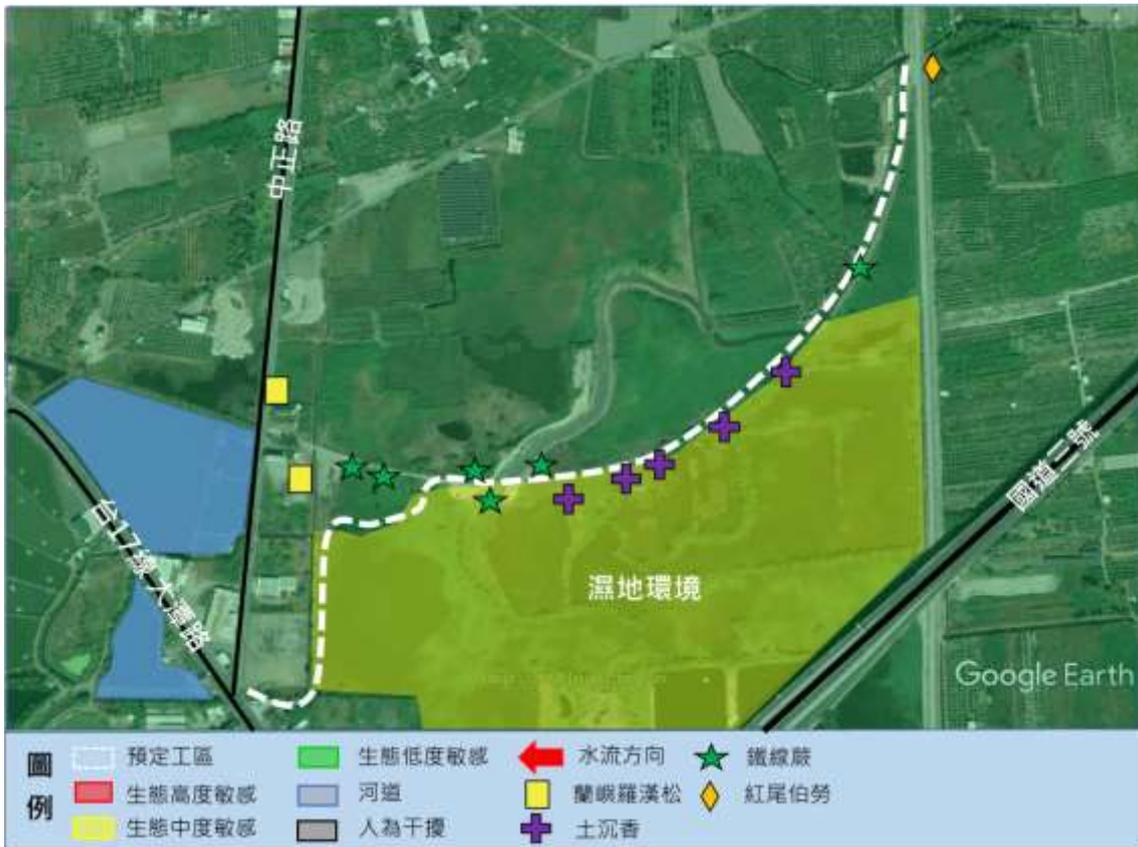
南埔埤排水支線治理工程(1K+191~2K+957)之生態關注區域說明如圖 3-77 所示，其中溼地環境具生態潛在價值，故定義為中度敏感區。

註：圖中標示之蘭嶼羅漢松為人為栽植。

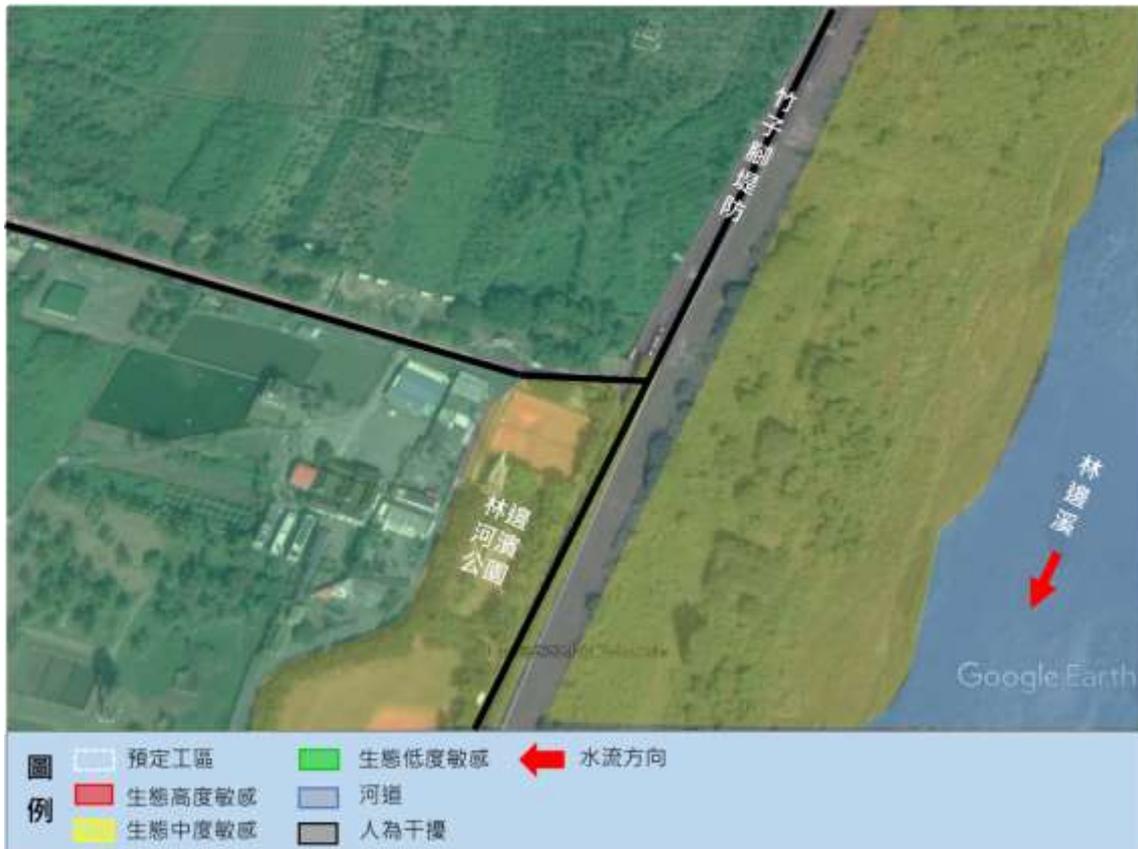
圖 3-83 D3 官埔抽水站及導水路工程生態敏感圖

官埔抽水站及導水路工程之生態關注區域說明如圖 3-83 所示，整體受人為活動影響較大，預定工區鄰近林邊河濱公園，周圍樹木茂盛且多，且鄰近林邊溪濱帶能營造生物棲息環境，其生態敏感度較多，故定義為中度敏感區。

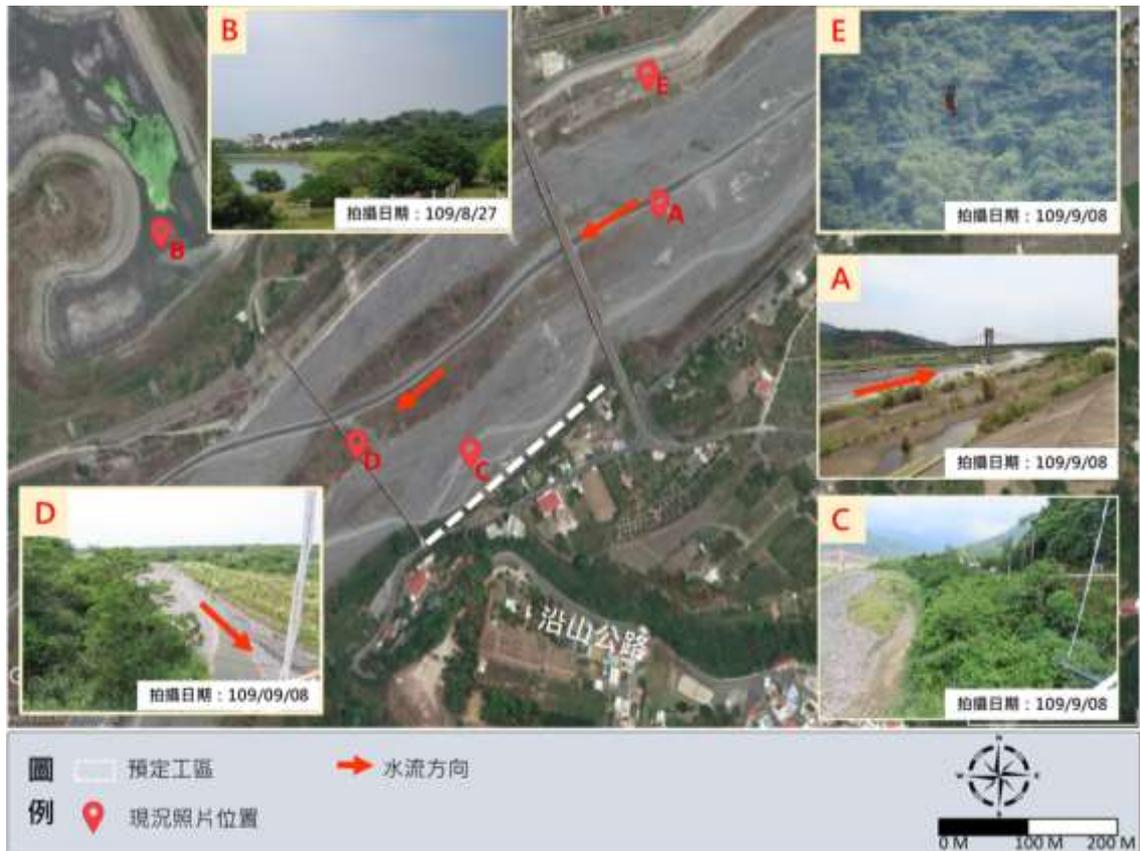
圖 3-86 E1 林邊溪丹林大橋下游左岸護岸應急工程環境現況圖

現勘日期為 109 年 9 月 08 日，環境現況圖如圖 3-86 所示。工程鄰近林邊溪，林邊溪兩岸濱溪帶擁有豐富生態價值；亦鄰近農地、高灘地、深潭(人工補注湖)及濱溪帶。

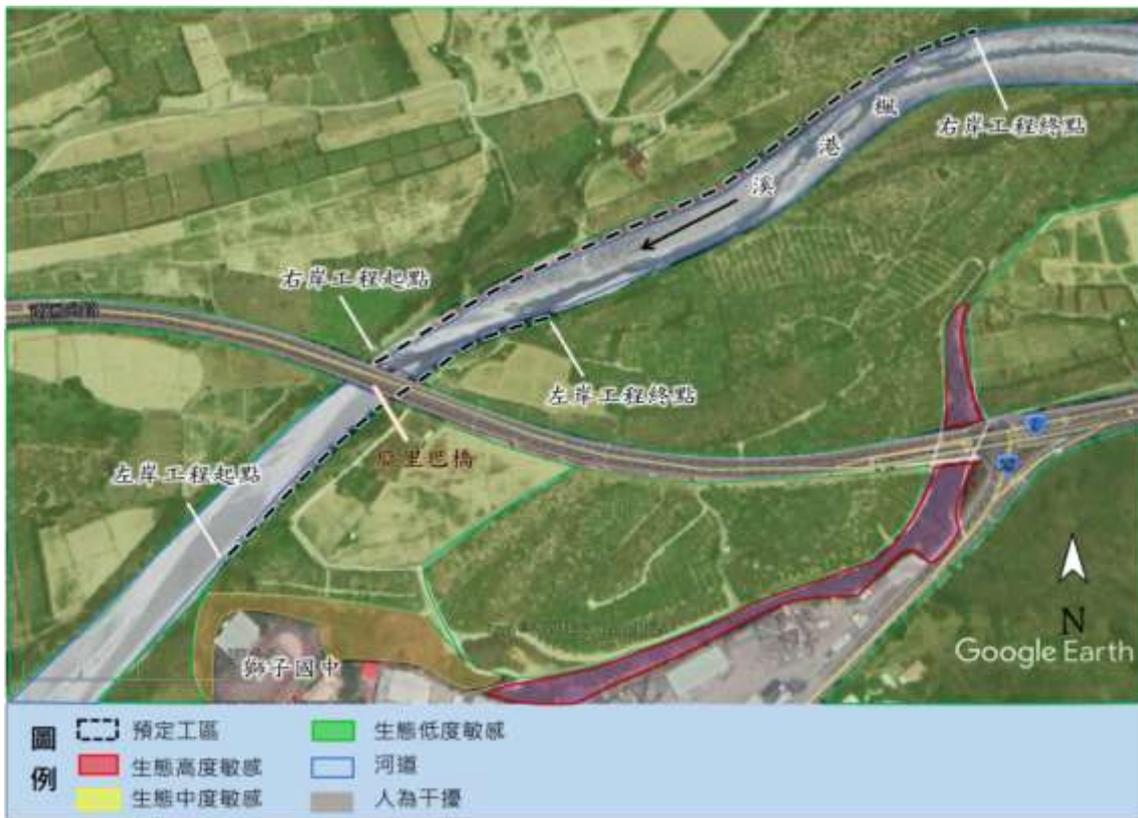
圖 3-89 A10 楓港溪堤防改善工程生態敏感圖

楓港溪堤防改善工程(2K+050~2K+709)之生態關注區域說明如圖 3-89 所示，其中因周遭綠帶可提供樹棲型鳥類使用棲息區域，故定義為中高度敏感區域。

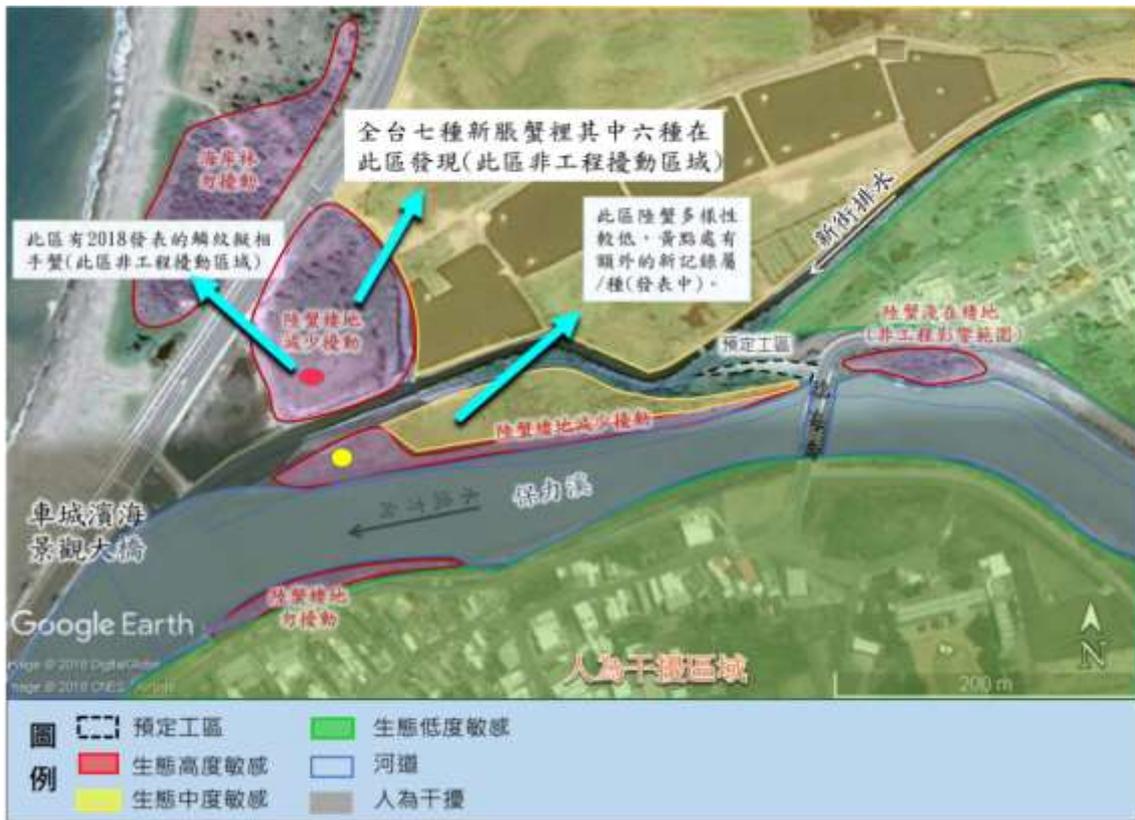
圖 3-92 A8 保力溪臨海橋下游堤防改善工程生態敏感圖

保力溪臨海橋下游堤防改善工程之生態關注區域說明如圖 3-92 所示，其中因保力溪河口段泥灘地為陸蟹使用棲息區域，故定義為高度敏感區域。

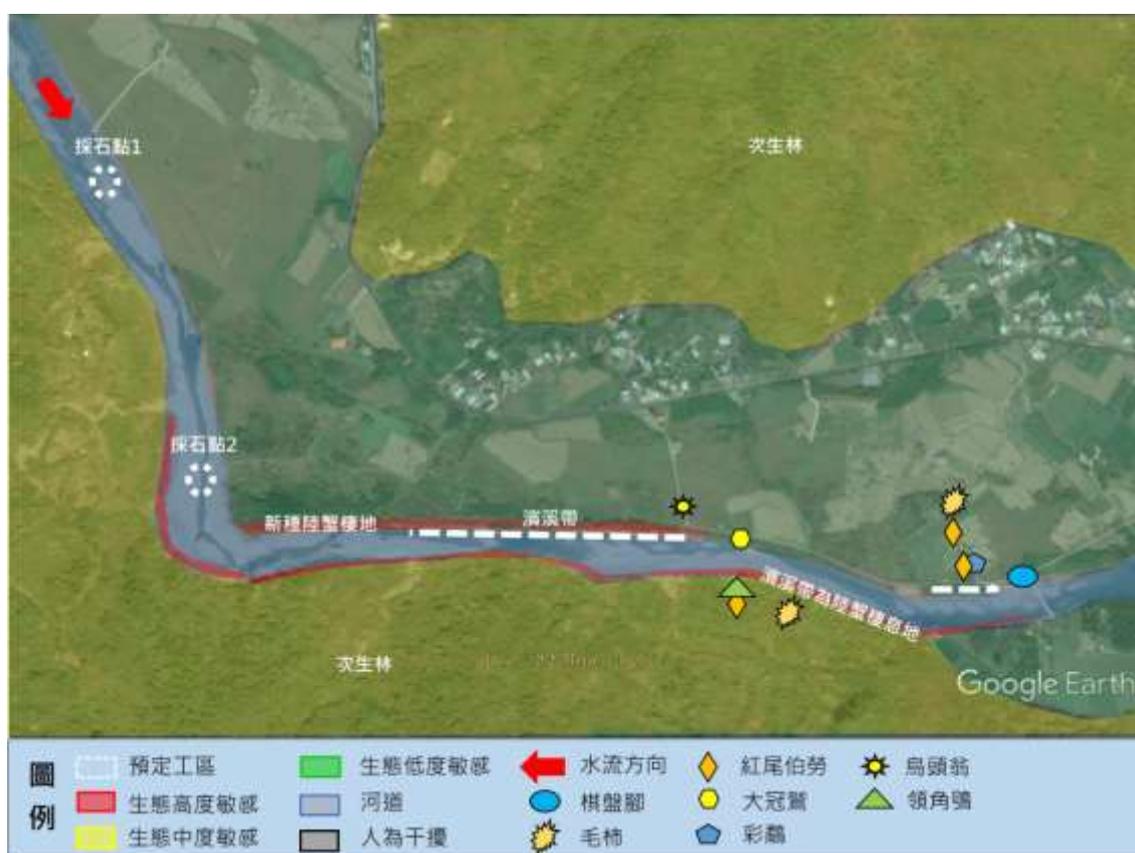
港口溪港口段護岸應急工程生態關注區域說明如圖 3-98 所示，其濱溪帶提供陸蟹及底棲生物棲息使用及躲藏，故定義為高度敏感區域。河岸旁次生林提供鳥類使用及過境鳥棲息，其鳥類多樣性高故定義為中度敏感區域。

註:圖中標示之珍稀植物皆屬人為栽植。

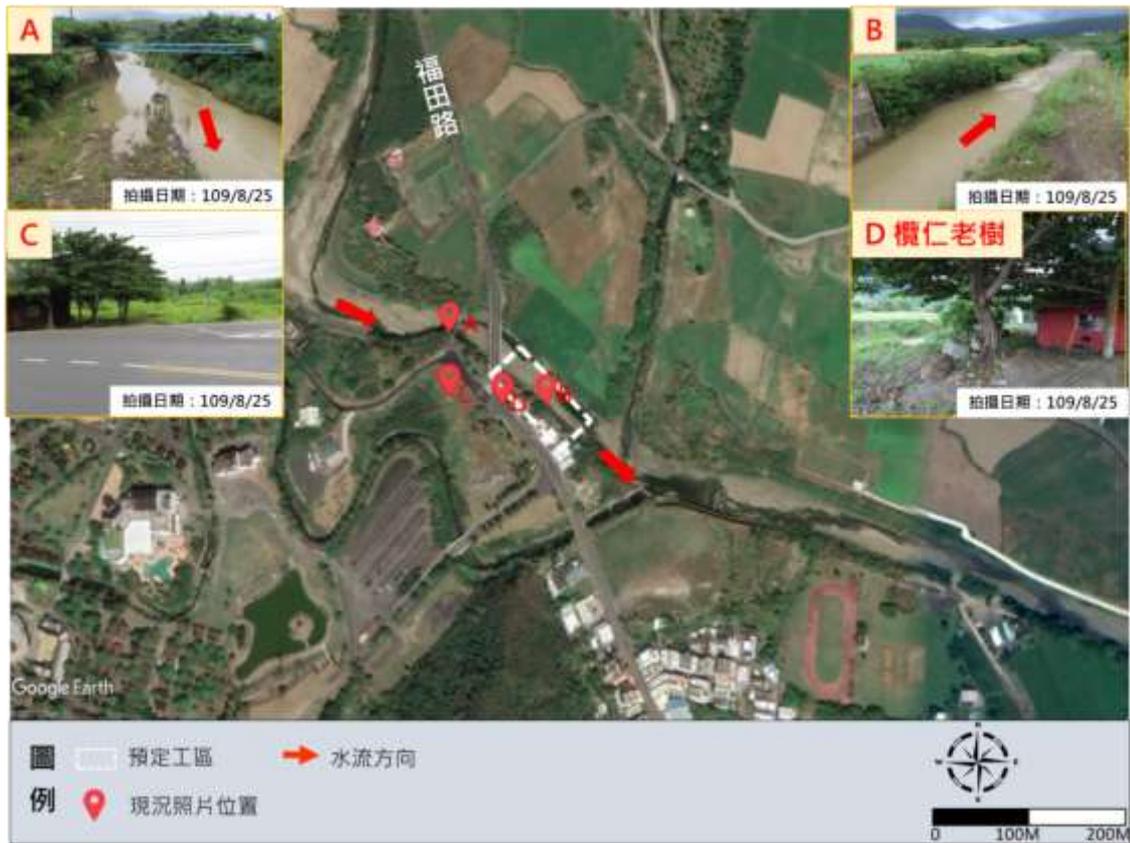
圖 3-100 E7 港口溪滿州橋下游段護岸應急工程環境現況圖

現勘日期為 109 年 8 月 25 日，環境現況圖如圖 3-100 所示，預定治理區段區段於國家公園區域內，港口溪水域型態多元，包含深潭、淺瀨、淺流、岸邊緩流等；周圍的陸域棲地環境，例如：闊葉林、竹闊葉混合林、濱溪帶等可提供鳥類、兩棲類及爬蟲類等生物棲息環境，具生態敏感性。

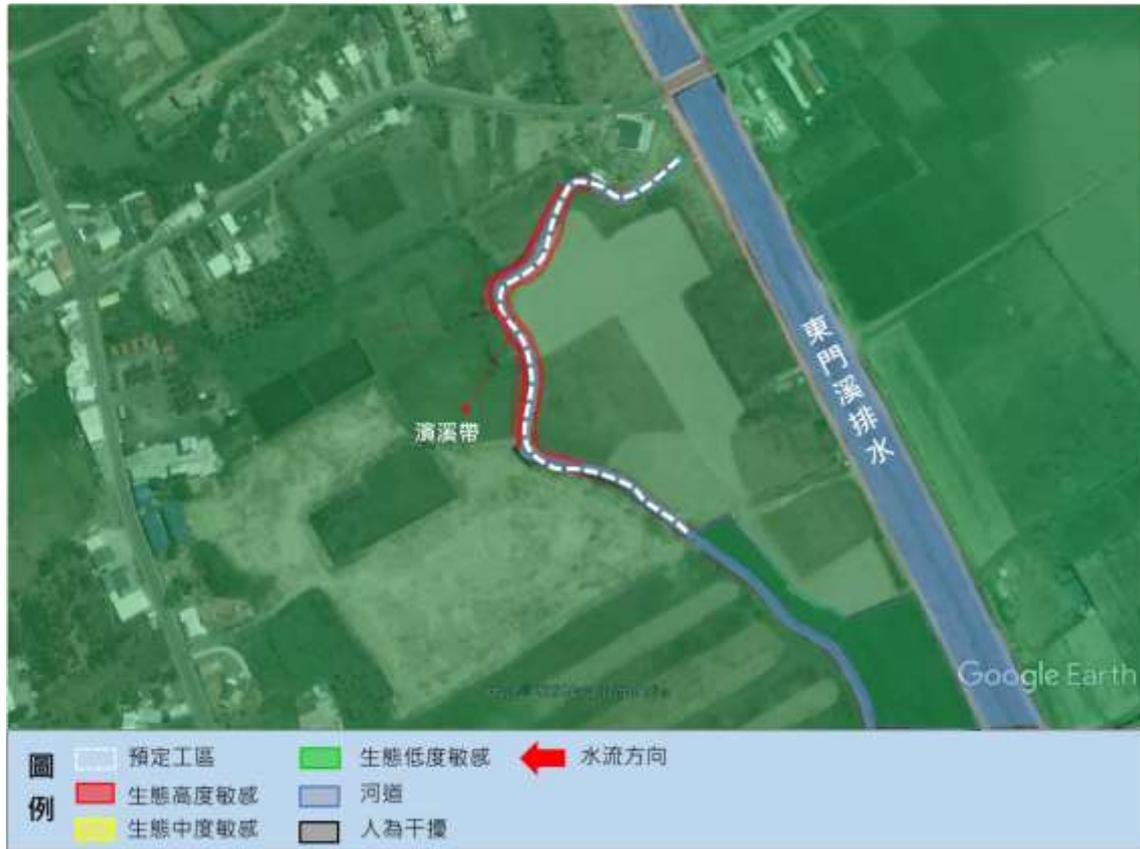
圖 3-104 C7 恆春鎮東門溪旁德和段應急工程生態敏感圖

109 恆春鎮東門溪旁德和段應急工程之生態關注區域說明如圖 3-104 所示，其中濱溪帶提供提供鳥類使用，故定義為中度敏感區域。

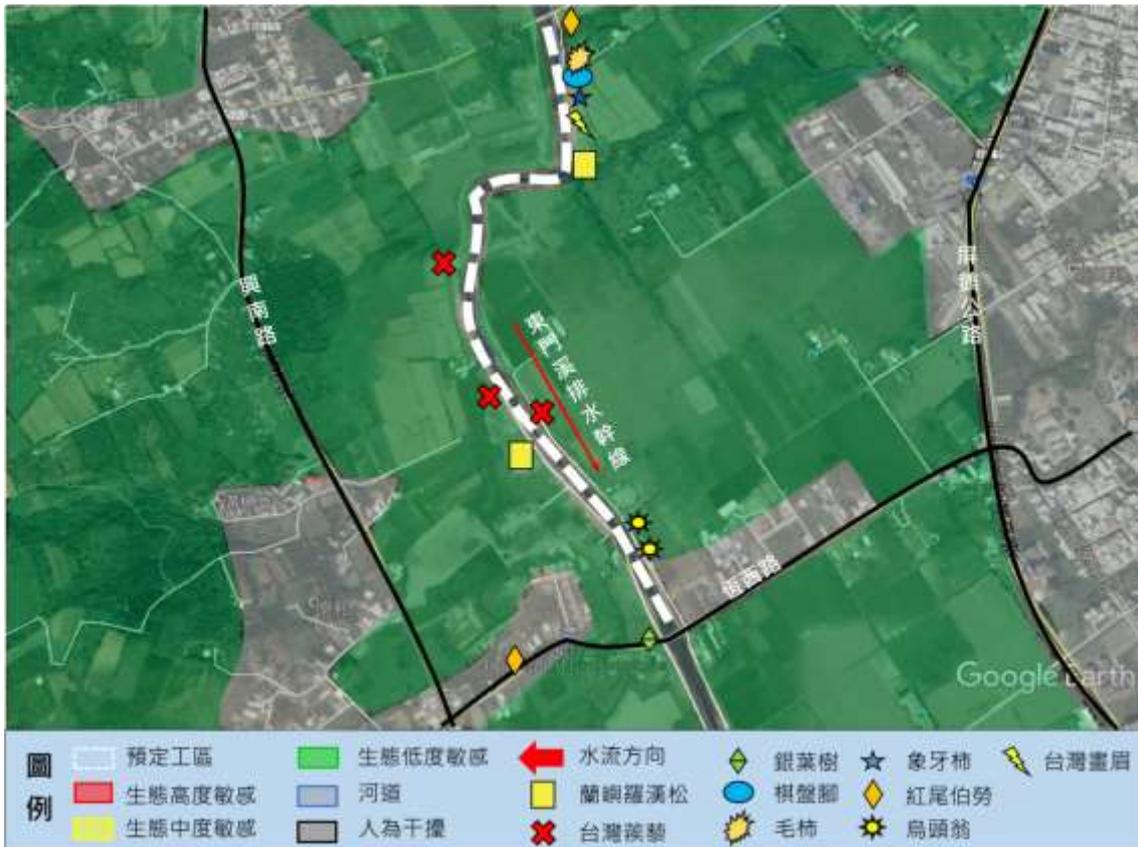
東門溪排水改善工程(6K+500~9K+100)之生態關注區域說明如圖 3-107 所示，受人為活動影響較大，生態敏感度較低，故定義為低度敏感區。

註:圖中標示除台灣蒺藜外，其他珍稀植物皆屬人為栽植。

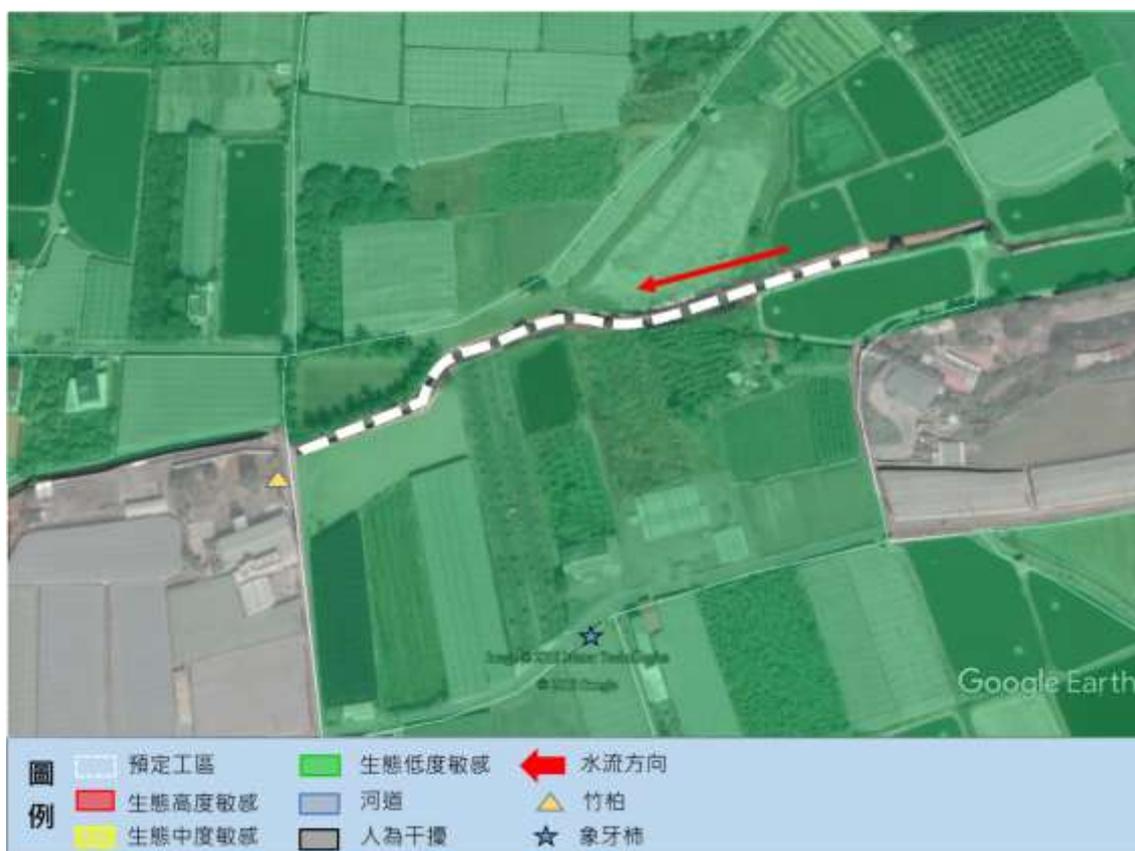
里港鄉三張廊排水北支線上游段應急工程之生態關注區域說明如圖 3-111 所示，受人為活動影響較大，生態敏感度較低，故定義為低度敏感區。

註:圖中標示之珍稀植物屬人為栽植。

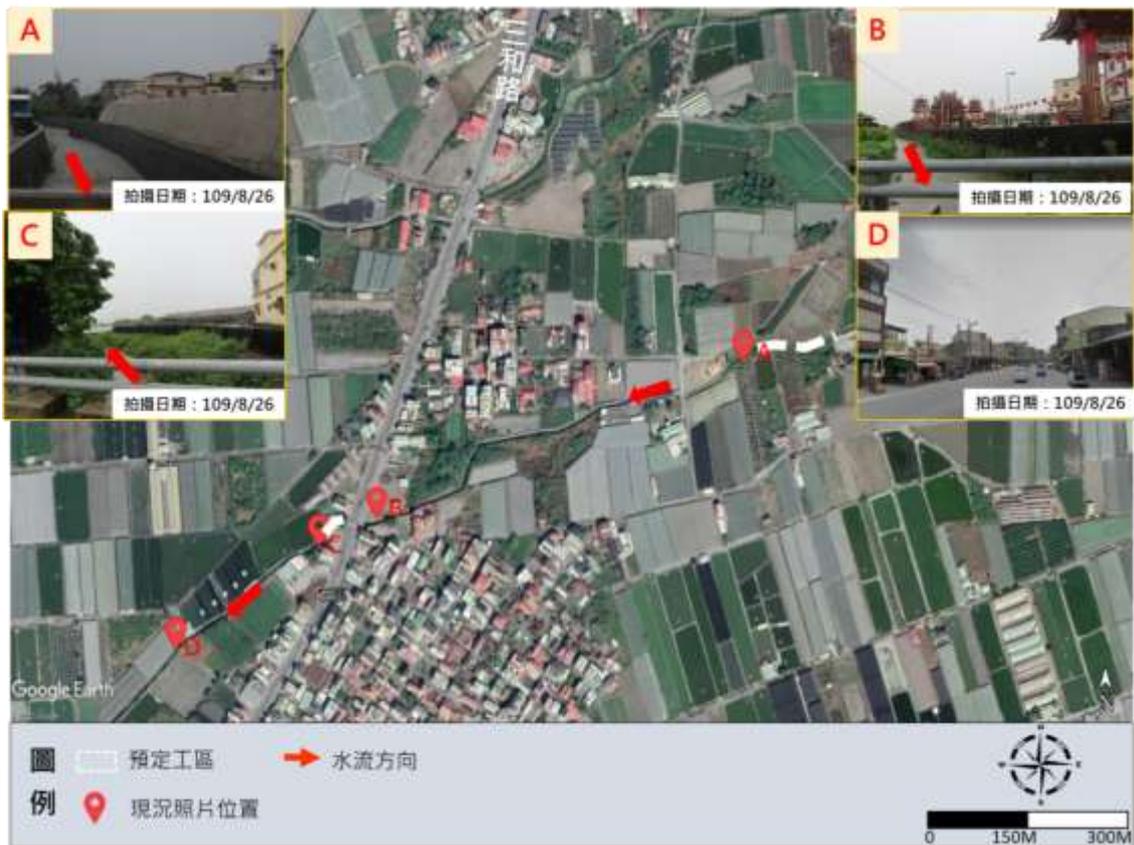
圖 3-113 E4 里港鄉三張廊排水北支線應急工程環境現況圖

現勘日期為 108 年 8 月 26 日，環境現況圖如圖 3-113 所示，預定治理區及周邊之棲地類型主要為農地、檳榔園及建物，調查區域渠段為混凝土護岸，植生優勢物種有：血桐、蓖麻、大黍、大花咸豐草等。鳥類則發現：紅頭番鴨、紅鳩、小白鷺等。渠段水流稍慢、水質顏色偏綠。

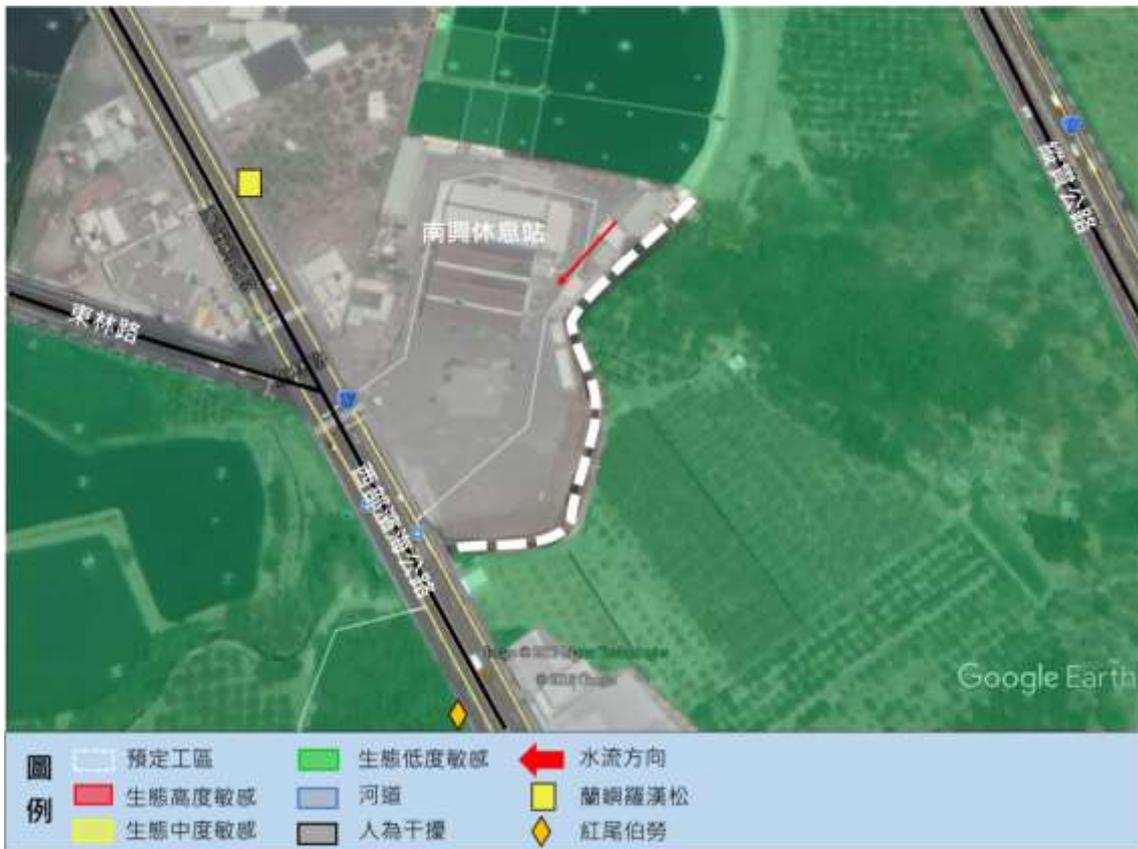
番子崙排水幹線(3K+725~3K+901)應急工程之生態關注區域說明如圖 3-117 所示，受人為活動影響較大，生態敏感度較低，故定義為低度敏感區。

註:圖中標示之蘭嶼羅漢松屬人為栽植。

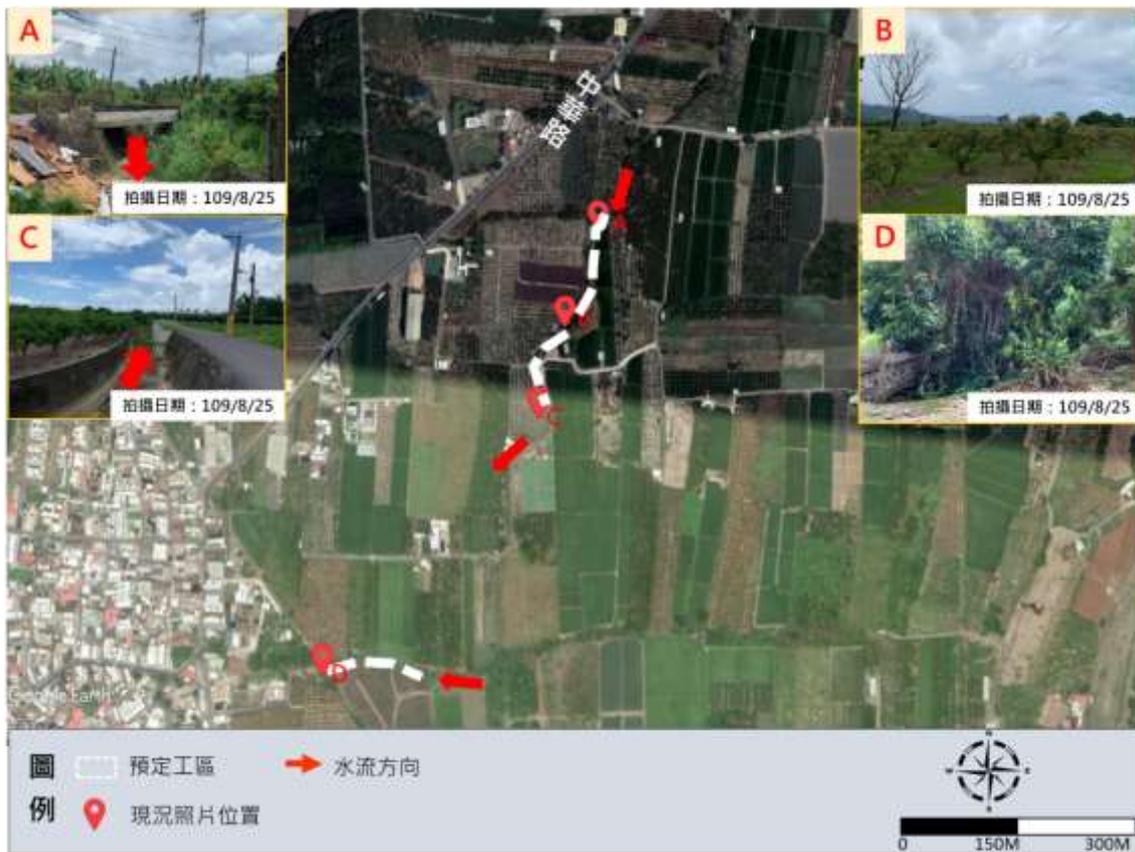
圖 3-122 E6 枋寮排水支線(2K+884~3K+576)應急工程環境現況圖

現勘日期為 109 年 8 月 25 日，環境現況圖如圖 3-122 所示，並完成提報階段之快速棲地環境評估作業，預定治理區段及周邊之棲地類型主要為農地、雞鴨舍及次生林。調查區域為混凝土護岸，河道左岸栽植數棵苦楝及種植農作物，部分右岸長有竹林，植生優勢物種有：相思樹、構樹、山黃麻、大黍及大花咸豐草等。鳥類則發現：白尾八哥、紅鳩、白頭翁等。渠段內無常流水且周圍出現少許廢棄物。

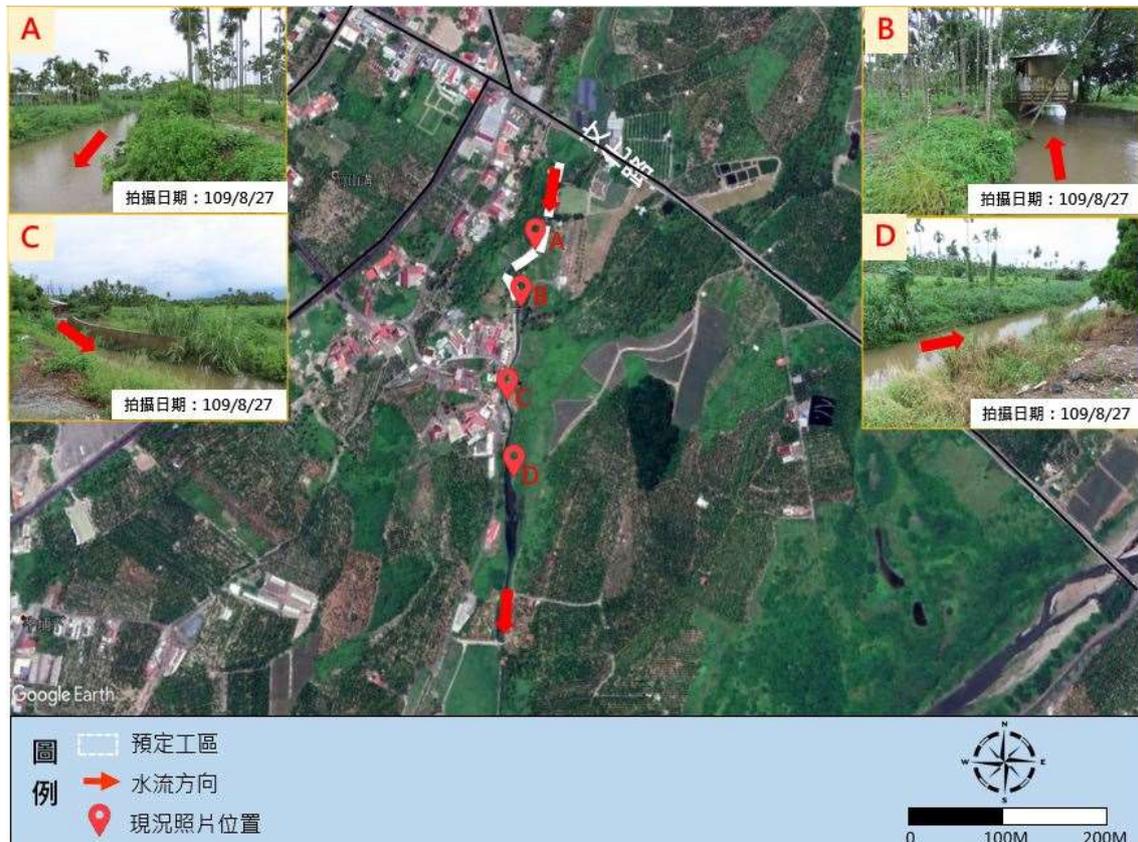
圖 3-125 E3 內埔鄉龍頸溪及新庄排水應急工程環境現況圖

現勘日期為 109 年 8 月 27 日，環境現況圖如圖 3-125 所示。上游護岸為自然土坡，下游為混凝土護岸，植生優勢物種有：蓖麻、野牽牛、象草、大黍、大花咸豐草等。鳥類則發現：洋燕、紅鳩、麻雀等。渠段水流稍慢、水質混濁，水域型態具有淺流、淺瀨等。

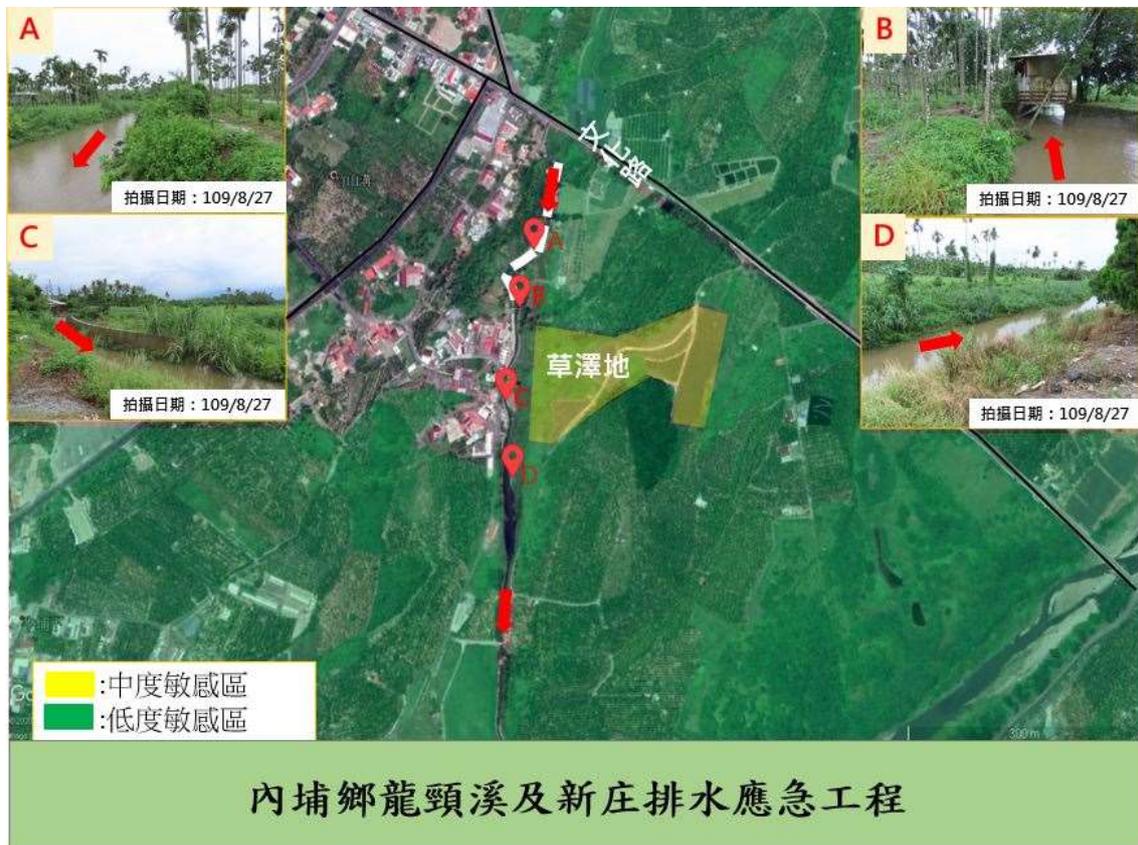
圖 3-126 E3 內埔鄉龍頸溪及新庄排水應急工程生態敏感圖

內埔鄉龍頸溪及新庄排水應急工程之生態關注區域說明如圖 3-126 所示，其中因周遭綠帶可提供樹棲型鳥類使用棲息區域，故定義為中高度敏感物種種類為鄉村常見物種，天然沼澤等環境故可提供鳥類、兩棲類及爬蟲類等生物棲息環境，故定義為中度敏感區域。

可能生態議題	對策原則
多為人為擾動區，生態議題少。然左岸芝草澤地仍可以提供當地鳥類、兩棲、爬蟲類棲息使用，具有生態價值。	<ol style="list-style-type: none"> 1. 不擾動左岸草澤地。 2. 機具堆放請利用既有空地或道路，不另闢。 3. 雖生態議題少，仍建議施工材料及機具存放盡以不破壞周邊生態為主，施工機具以既有便道進出，以避免擾動該處生態棲息。 4. 工程施作以導水或引水方式避免水流斷流。 5. 廢棄物集中管理，避免野生動物誤食。

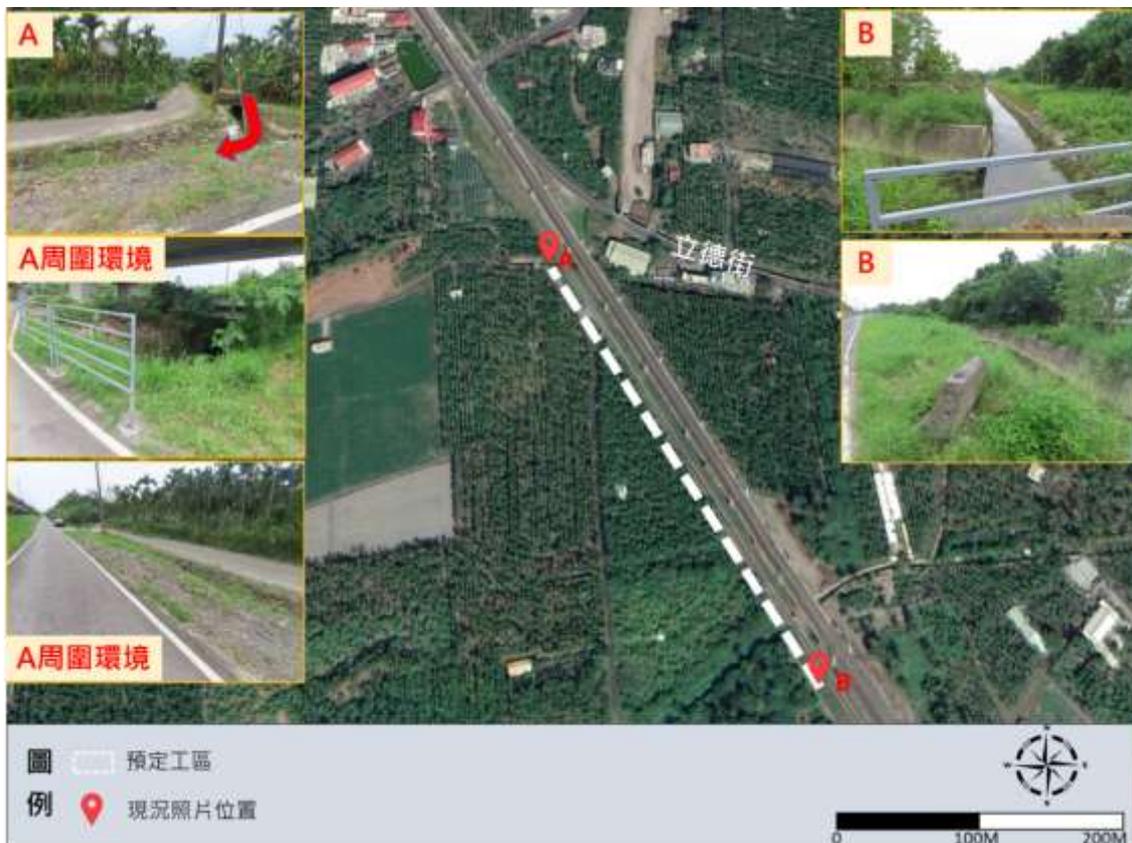
圖 3-130 E8 麟洛溪排水支線應急工程環境現況圖

現勘日期為 109 年 8 月 25 日，環境現況圖如圖 3-130 所示。下游河道兩側為自然土坡，兩側溪濱植物生長茂盛，構樹、大黍及巴拉草等，兩側溪邊植物生長茂盛，觀察到鳥類則發現：白尾八哥(外)、紅鳩、樹鵲等。渠道內無常流水，水質較髒亂。
