苗栗縣政府 生態檢核工作計畫(108-109年度)

執行成果報告書

執行單位: 景 丰 科 技 股 份 有 限 公 司

中華民國110年2月

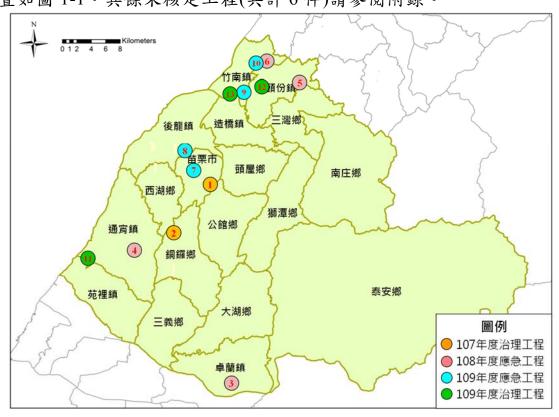
圖 1-1 本計畫各工程位置圖

109 年度 3 件治理工程【11.苑港五號堤防工程、12.灰寮溝排水分 洪道治理工程、13.蜆仔溝滯洪池工程】,共計 13 件工程,各工程位 置如圖 1-1。其餘未核定工程(共計 6 件)請參閱附錄。

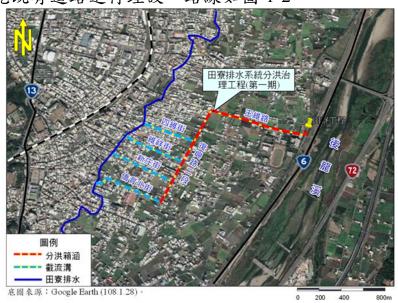
圖 1-2 田寮排水系統分洪治理工程位置圖

本工程位於苗栗縣苗栗市,田寮排水因通洪量不足,導致市區淹水情形發生,將新設分洪箱涵(約 1.6 km)及截流溝進行排水,以減少洪水進入市區方式改善市區淹水情形,其分洪路線施工範圍為開挖既有道路進行埋設,路線如圖 1-2。

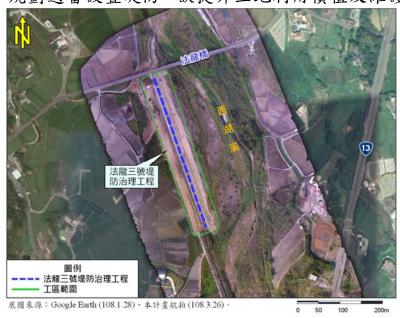
圖 1-3 法龍三號堤防治理工程位置圖

本工程位於苗栗縣銅鑼鄉,鄰近法龍橋上游,總長度約為432公尺, 東側鄰近台13線,南側鄰近竹森橋,北接法龍橋,西側接128縣道, 如圖1-3,原河岸部分區域並無興建堤防,河道寬窄不一致,形成防 洪缺口,規劃適當設置堤防,欲提升土地利用價值及維護河防安全。

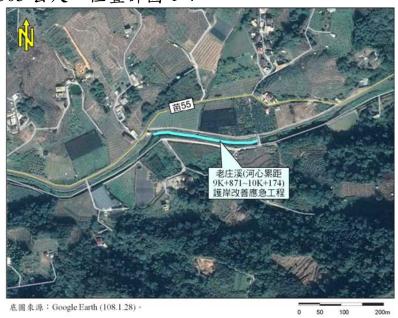
圖 1-4 老庄溪護岸改善應急工程位置圖

本工程位於苗栗縣卓蘭鎮,辦理原因為兩岸砌石護岸崩塌,致使排水路淤積嚴重。因現況砌石護岸背牆未有混凝土膠結,護岸臨水面多有植被覆蓋,施作牆面補強恐有混凝土膠結強度不足疑慮,施工長度約303公尺,位置詳圖1-4。

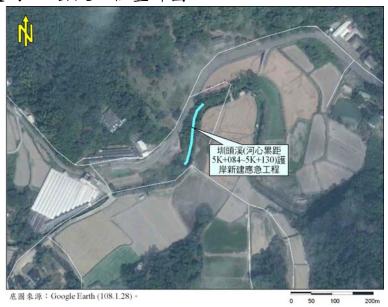
圖 1-5 圳頭溪護岸新建應急工程位置圖

本工程位於苗栗縣通霄鄉,辦理原因為河段左岸無施設護岸,遇雨 易有崩塌情形產生。考量施作混凝土護岸保護並銜接前後段護岸, 施工長度約46公尺,位置詳圖1-5。

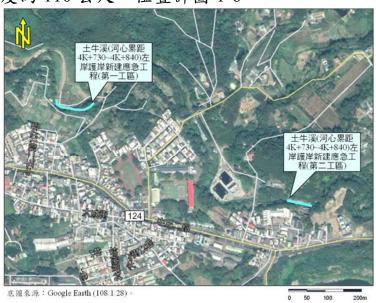
圖 1-6 土牛溪左岸護岸新建應急工程位置圖

本工程位於苗栗縣頭份市,辦理原因為河段左岸無施設護岸,遇雨易有崩塌情形。考量施作混凝土護岸保護並銜接前後段護岸,施工長度約110公尺,位置詳圖1-6。

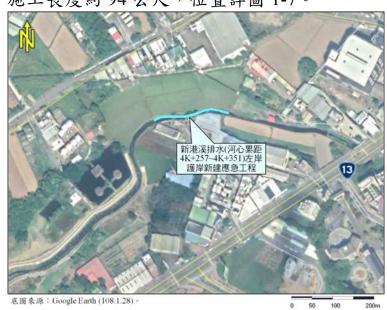
圖 1-7 新港溪排水左岸護岸新建應急工程位置圖

本工程位於苗栗縣竹南鎮,辦理原因為因河段右岸既有護岸已損壞,未來容易掏空崩塌且因鄰近工廠區域,可能對民眾生命財產安全造成危害。後續將依照二河局前期工程辦理右岸施作漿砌石護岸,施工長度約94公尺,位置詳圖1-7。

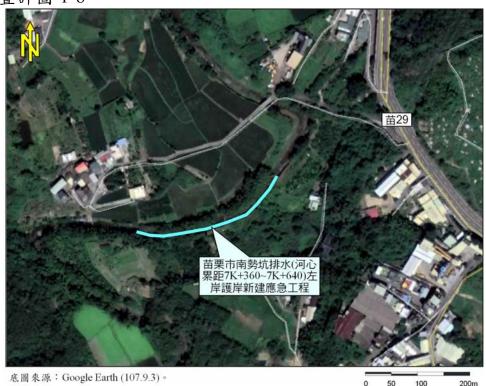
圖 1-8 苗栗市南勢坑排水左岸護岸新建應急工程位置圖

本工程位於苗栗縣苗栗市,辦理原因為此河段為土坡,無護岸保護,下雨時常會淹水,影響旁邊農民生命財產安全。擬興建混凝土砌石護岸,長度280公尺,預估改善淹水面積1.35公頃,位置詳圖1-8。

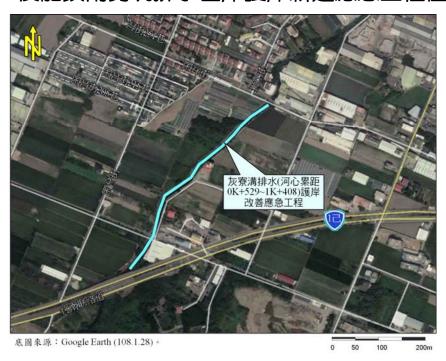
圖 1-10 灰寮溝排水護岸改善應急工程位置圖

本工程位於苗栗縣竹南鎮,辦理原因為本河段兩岸混凝土砌石護岸基礎掏空損壞,擬進行護岸基礎補強,長度800公尺,預估改善淹水面積10.08公頃,位置詳圖1-10。

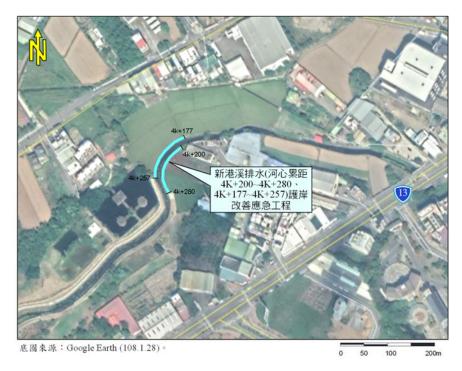
圖 1-11 新港溪排水護岸改善應急工程位置圖

本工程位於苗栗縣竹南鎮,辦理原因為本河段為既有砌石護岸,河流沖刷造成基礎掏空,砌石護岸已經出現些微裂痕,影響附近農民、居民生命財產安全,擬進行護岸基礎補強,長度 170 公尺,預估改善淹水面積 1.1 公頃,位置詳圖 1-11。

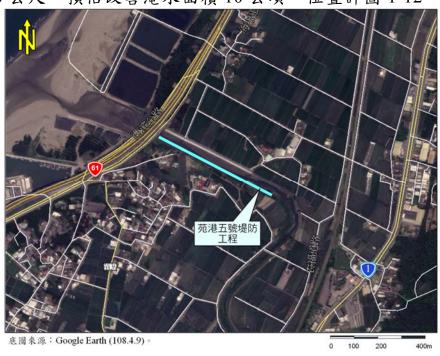
圖 1-12 苑港五號堤防工程位置圖

本工程位於苗栗縣苑裡鄉,辦理原因為苑裡溪出海口左岸無堤防設施,造成鄰近地區淹水情形,擬新建堤防含水防道路,長度400公尺,預估改善淹水面積10公頃,位置詳圖1-12。

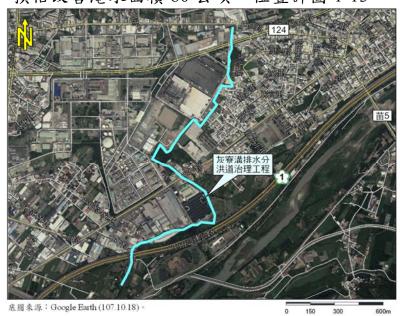
圖 1-13 灰寮溝排水分洪道治理工程位置圖

本工程位於苗栗縣頭份市,辦理原因為灰寮溝排水既有通洪斷面不足,造成鄰近地區淹水情形,擬拓寬既有分洪道,長度 2,816公尺,預估改善淹水面積 80 公頃,位置詳圖 1-13。

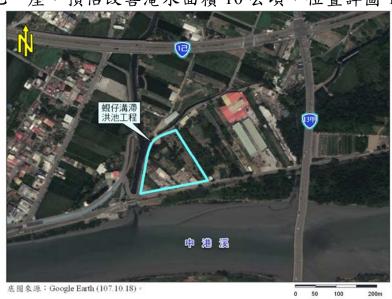
圖 1-14 蜆仔溝滯洪池工程位置圖

本工程位於苗栗縣竹南鎮,辦理原因為改善地區淹水問題,施作 滯洪池一座,預估改善淹水面積 10 公頃,位置詳圖 1-14。

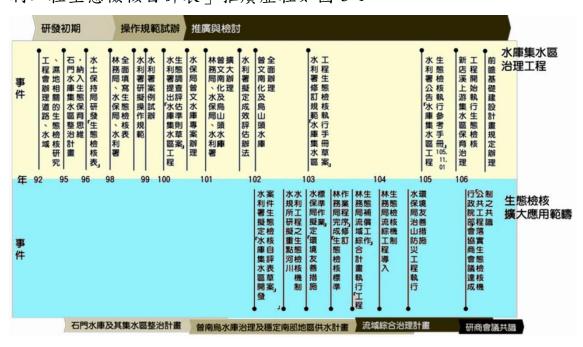
圖 3-1 生態檢核制定及推廣歷程圖

民國 96 年因應民眾對於治理工程兼顧生態保育的期盼,生態檢核概念首次出現於石門水庫及其集水區特別整治計畫,由工程主辦單位試填生態檢核表單開始,將生態考量的各個項目以表單的方式呈現,並在不同的保育治理工程主管機關持續推動制度化。水利署在經過多年試辦及滾動式檢討,於民國 105 年 11 月 1 日修訂公告為「水庫集水區工程生態檢核執行參考手冊」,適用於水庫集水區工程以維護生物多樣性資源與棲地環境品質。民國 106 年 4 月 25 日公共工程委員會發布「公共工程生態檢核機制」,並於 108 年 5 月 10 日工程技字第 1080200380 號函修正之「公共工程生態檢核注意事項」,詳附錄一,明訂中央政府各機關執行新建工程時需辦理生態檢核作業。而後推廣至水利工程運用,並因應前瞻基礎建設之生態檢核需求,研擬「水利工程生態檢核自評表」推廣歷程如圖 3-1。

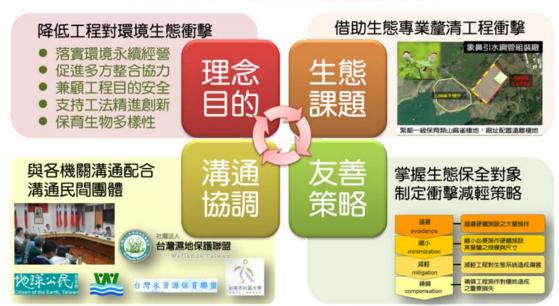
圖 3-2 牛熊檢核概念圖

生態檢核為結合工程設計、生態專業評估、 民眾參與、資訊公開之溝通平台

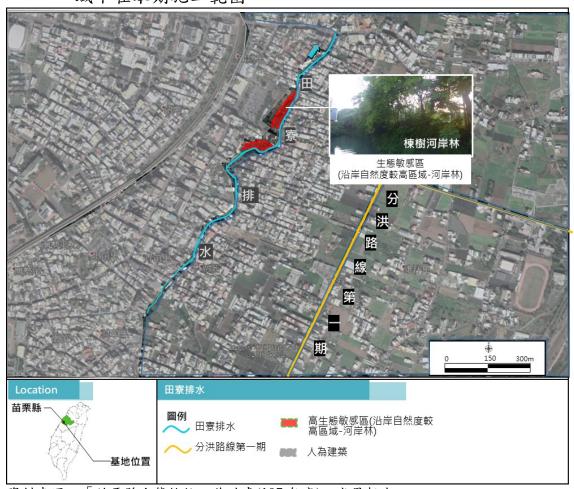
圖 4-1 田寮排水系統分洪治理工程(第一期)生態關注區域圖

田寮排水系統分洪治理工程(第一期)之生態關注區域圖如圖 4-1 所示,圖中標示生態敏感區域位置,其中自然度較高區 域位於玉興西街至為公路區段,周圍環境含河岸林,但其區 域不在本期施工範圍。

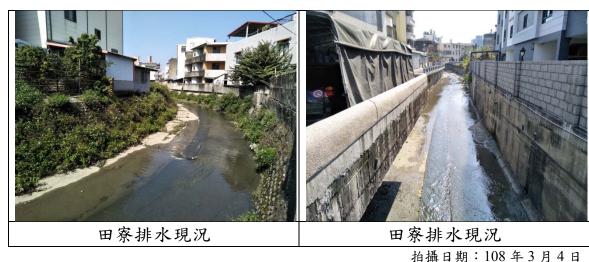
照片 4-2 田寮排水系統分洪治理工程(第一期)現況環境

田寮排水系統分洪治理工程(第一期)預定新設分洪箱涵(約 1.6 km)及截流溝進行排水,其分洪路線施工範圍為開挖既設道路進行埋設,其周邊市區景觀多為民房及農業用地,現況如照片 4-2,較無明顯生態關注保全對象。

截流溝路線(四維街)

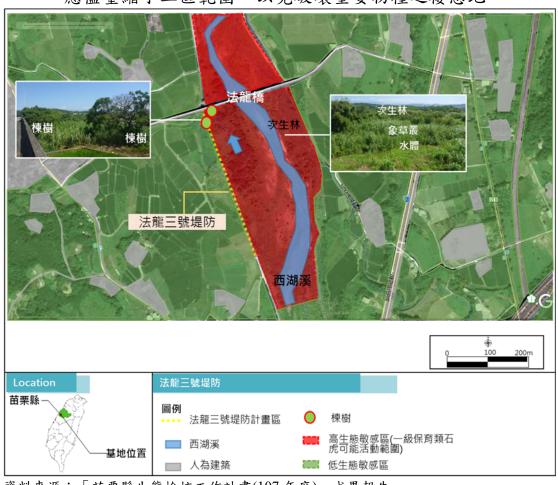
圖 4-2 法龍三號堤防工程生態關注區域圖

法龍三號堤防工程之生態關注區域如圖 4-2 所示,圖中標示 生態敏感區域位置,其中自然度較高區域即位於本工程施作 範圍,原因為法龍橋下附近擁有一大片次生林及象草叢,故 推測可能富含生物多樣性及生物棲地,建議未來工程施作時 應儘量縮小工區範圍,以免破壞重要物種之棲息地。

- 1. 法龍三號堤防工程保全對象為瀕臨絕種野生動物石虎。
- 2. 法龍三號堤屬野外郊區,因此植生應考量與當地生態及景觀融和,目前設計圖植栽喬木鳳凰木於堤後坡,其為外來種且板根易破壞鋪面結構,因此建議用當地適存原生樹種,如觀花型:楝樹、台灣欒樹。生態型:朴樹、香楠、黃心柿、樟樹等,而為避免苗木遭其他快速生長的草本植物覆蓋,因此建議苗木米徑選擇在4~6公分之間,樹高2.4~3公尺之間。
- 3. 堤後坡地被植生規劃設計選用假儉草密植,具有護坡固堤功能。短期雖能達到綠化效果,但應考量未來其甚快被其他生長較快速的草本植物(如大花咸豐草或大黍)所覆蓋,因此在野外地區,地被植物可不用栽種,讓其自然演替。

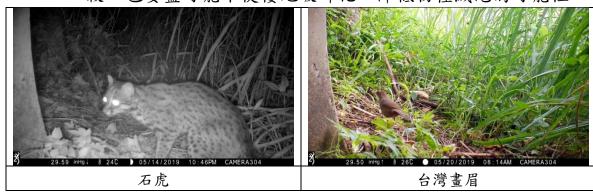
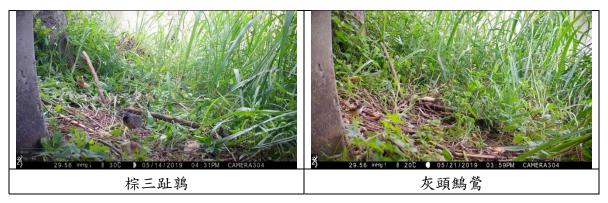
照片 4-3 法龍三號堤防治理工程紅外線自動相機影像紀錄

因法龍三號堤防工程位於石虎重要棲地範圍,本計畫於工區邊緣架設紅外線自動照相機,以瞭解施工期間野生生物出沒情況。本計畫自動相機於 108 年 5 月 14 日架設,於 108 年 6 月 24 日進行第一次資料回收與機器檢查,資料最後回收日期為 108 年 8 月 8 日。相機的有效工時為 2,054.4 小時,有效影像數量為 112 個檔案,自動相機拍攝結果(OI 值)詳表 4-11。共記錄到哺乳類 4 種、鳥類 6 種,相關影像截圖呈現於照片 4-3。

鳥類出現頻率最高的是偏好在地面活動且習性隱密的棕三 趾鶉,另外有棲息在灌叢環境的灰頭鷦鶯與**珍貴稀有野生動** 物-台灣畫眉等紀錄,顯示工區周邊濱溪森林提供了良好的生 態系統服務功能。

西湖溪周圍的喬木或灌木,提供低海拔物種棲息、覓食需求, 建議該區於後續必要之工程,需著重考量於濱溪帶與周圍棲 地的連結性,避免阻隔棲地,或是沒有適當的連結性導致路 殺,也要盡可能不使棲地破碎化,降低物種滅絕的可能性。

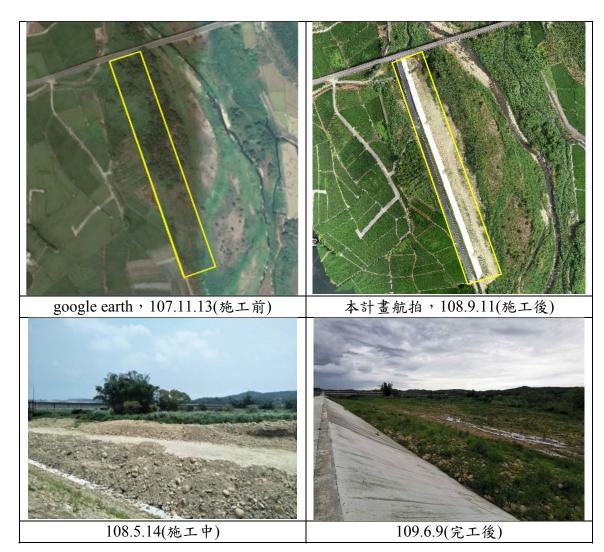
施工中移除河道內大範圍濱溪帶植被,造成大面積裸露地,經完工後數次現場查核,已陸續恢復草本植生。因本計畫啟動時已施工,前期計畫報告未納入施工前環境現況,參考施工前衛星影像圖資,此區域原應有包含喬木、灌木及高草植被組成,因此完工後環境現況仍較施工前植物相單一,可提供鳥類或動物覓食、躲藏、棲息之環境仍較為不足,恢復至原有植物相仍需較長的時間。

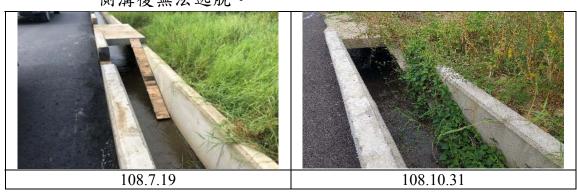
1. 動物逃生坡道

於道路側溝設置 2 處動物逃生坡道,坡度小於 45 度,寬度約 20 公分,可提供兩棲類、爬蟲類或其他小型動物逃生利用,符合動物逃生坡道需求。完工後已蔓生攀緣植物,其隱蔽性亦有利於吸引小型兩棲類生物親近利用,避免落入側溝後無法逃脫。

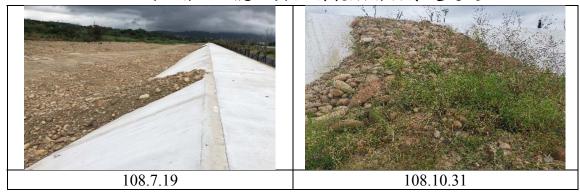
2. 堤前坡覆土

堤前坡以覆土的方式覆蓋坡腳至堤頂,惟考量現況河床已 擾動區域之土方量設置動物緩坡通道。坡面已逐漸恢復植 生草地,預期未來可恢復原有高草區,覆土部分將有利於 此區域活動之石虎及其他哺乳類動物穿越通過。

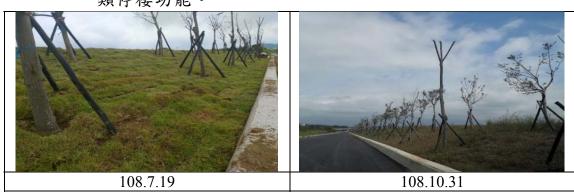
3. 堤後坡種植楝樹、朴樹及假儉草植被

堤後坡種植原生樹種楝樹與朴樹,樹距約5公尺,樹高約3公尺,皆有固定處理,及鋪設地被植生,符合植栽補植及綠化要求。完工3個月後樹梢枝枒已較為茂盛,提供鳥類停棲功能。

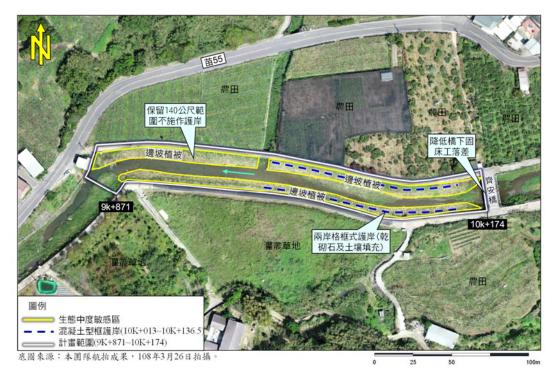
圖 4-3 老庄溪排水生熊關注區域圖

生態議題為濱溪植被及水陸域橫向連結性,環境現況如照片 4-4。 生態中度敏感區域為兩岸土堤邊坡,如圖 4-3 所示。

生態議題及保全對象	保育策略	生態友善措施
濱溪植被保留及橫向連	縮小	工程規模縮小,僅施作
a 結性		10k+013.9~10k+136.5 範圍護岸,下游左右
		岸保留 140 公尺土堤,土堤邊坡植被不擾
		動。
邊坡植被復育	減輕	護岸形式調整為混凝土型框護岸,格框內
		以乾砌石填充,並於乾砌石間隙填土加速
		濱溪植被生長。
縱向連結性改善	減輕	改善齊安橋下固床工高低落差,採用斜面
		式或破口處理,增加河床縱向連續性。
河床生物棲息環境	減輕	河床不封底,呈現原砂石底質環境。
既有廢棄物清除	補償	左岸前期工程產生之物料利用於基礎設
		施。

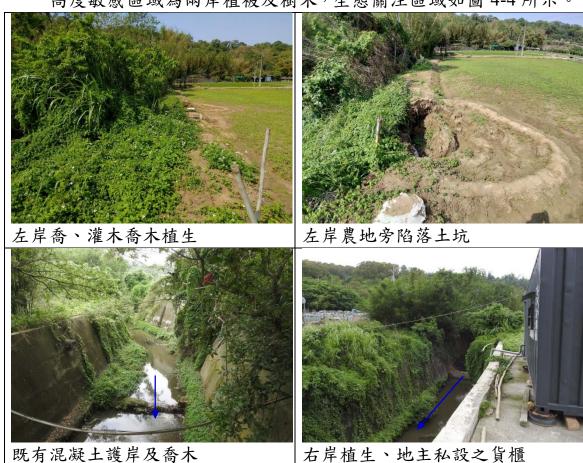
照片 4-5 圳頭溪排水現地環境

圳頭溪排水位於苗栗縣通霄鎮,於工區範圍兩側,主要為水、旱田、草生地與小面積樹林等地景元素。因農地邊際緊鄰陡峭溪岸, 土壤有少部分沖蝕,兩岸上層植被以竹林、構樹為主,亦記錄到 零星榔榆、土密樹、茄苳分布,灌木層則有朱槿、月橘、以及經 濟果樹。鄰近養雞場的廢水直接排放至溪中,造成溪流嚴重汙染, 水體品質與所提供的水域棲地明顯不佳。

生態議題主要為護岸旁灌木喬木叢,環境現況如照片 4-5。生態高度敏感區域為兩岸植被及樹木,生態關注區域如圖 4-4 所示。

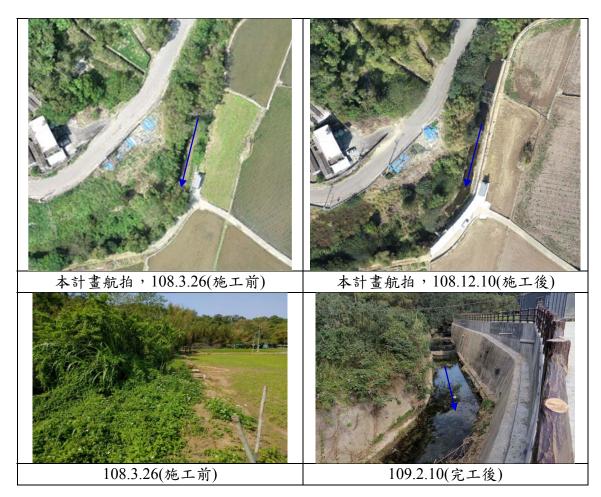
原有工程範圍涉及小部分林木綠帶於施工中清除,鄰近私有農地 至邊坡範圍皆為地主高度利用及開墾狀態,因此邊坡設置仿木護 欄,相較先前無護欄狀態之安全性較高,亦穩定邊坡並避免土壤 沖蝕流失。另因本工程場址涉及之棲地環境為零星榔榆、龍眼、 柿子、竹及攀緣植物等,多為人為栽種植栽,影響程度較輕微。 施工範圍下游仍保留刺竹叢植被及零星喬木,提供小型動物及鳥 類躲避、休憩場所,應避免其他工程再進行移除。

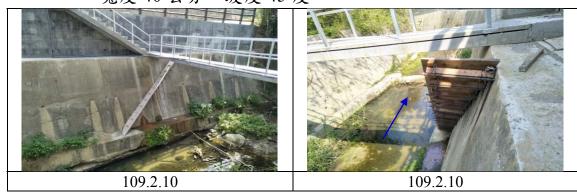
(一) 動物逃生坡道

設置二段式動物坡道,上半段與階梯併同設置,寬度 20 公分,坡度小於 45 度;下半段設置木製坡道連接至河床, 寬度 40 公分,坡度 45 度。

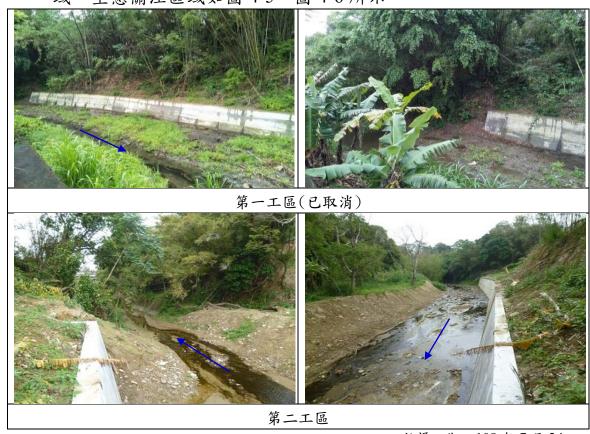
照片 4-6 土牛溪排水現地環境

現勘時於第二工區斗煥坪橋下溪床中,發現遭捕食丟棄之穿山甲遺骸,周邊地區亦為穿山甲出沒地帶。本工程預定區域位於苗栗淺山地區,且周圍有較大規模的次生林與農田,推測有許多野生動物會利用溪流周遭環境。因預定工區全數位於石虎重要棲地範圍內,故本案架設2台自動相機監測野生動物的活動狀況。

生態議題主要為邊坡喬木植生林帶,環境現況如照片 4-6。生態高度敏感區域為邊坡及周圍林帶區域,中度敏感區為濱溪植被區域,生態關注區域如圖 4-5、圖 4-6 所示。

建議施工範圍考量保留或是迴避南側林帶,應減量施工,不 應破壞全區既有林帶;採用掛網植生護坡的施工範圍應考量 縮減範圍,保留既有棲地空間;設置動物坡道。

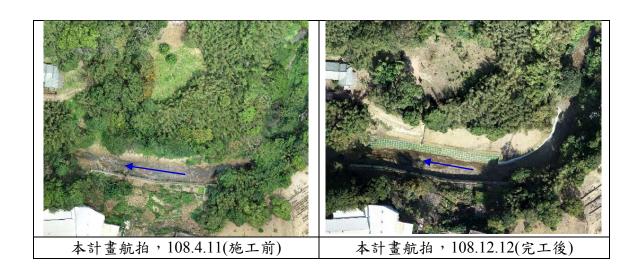
(三) 施工便道減少破壞既有周邊植被區域

施工便道維持原限定範圍,避免大範圍清除或擾動施工區以 外之周邊植被及林木區域。另本工程後續增加新建上游 40 公尺範圍護岸,造成該區植被於施工中遭移除,需要再更多 時間才能逐漸恢復植生生長。

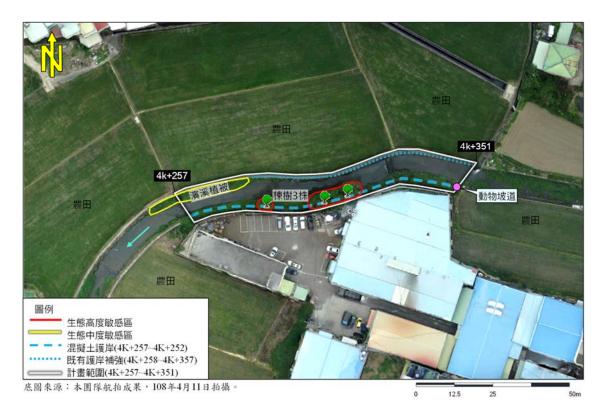
圖 4-7 新港溪排水生態關注區域圖

新港溪排水位於苗栗縣竹南鎮市區近郊,周邊環境主要為水田及 工廠,現況兩岸為漿砌石護岸,零星區段護岸有破損情形。臨工 廠側既有堤岸有楝樹3株,其餘可見喬木均為小苗,包括小葉桑、 構樹等。左岸護岸上有較大範圍的草本植物與藤蔓生長,渠底淤 積處有高莖草生地分布,可提供有機質與棲地給部分半水棲物種 利用。現勘時水質狀況為濁度高、有優養化情形。

生態議題主要為濱溪植被及水陸域橫向連結性,環境現況如照片 4-8。生態中度敏感區域為兩岸土堤邊坡,生態關注區域如圖 4-7 所示。

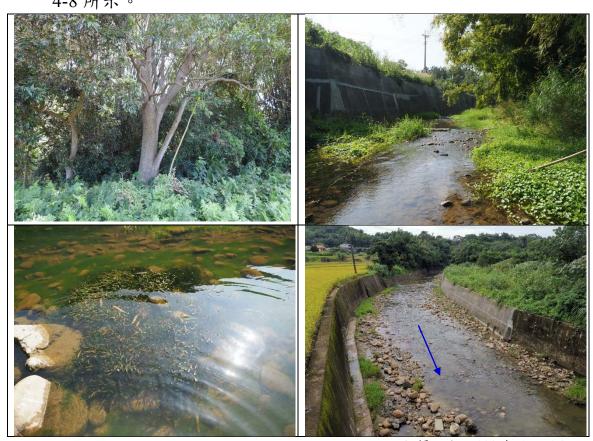
照片 4-9 南勢坑排水現地環境

水體內雖漂浮有機碎屑,但仍屬清澈,調查人員遂以水下相機記錄水下魚類物種。渠內底質型態多樣,有各種粒徑石塊,提供不同類型底棲物種利用空間,且水域型態包含部分深流區,於枯水期保留魚類棲地。渠底多處生長大苦草與馬藻等沉水植物,可提供生物棲息躲藏空間,現況環境如照片 4-9 所示。。

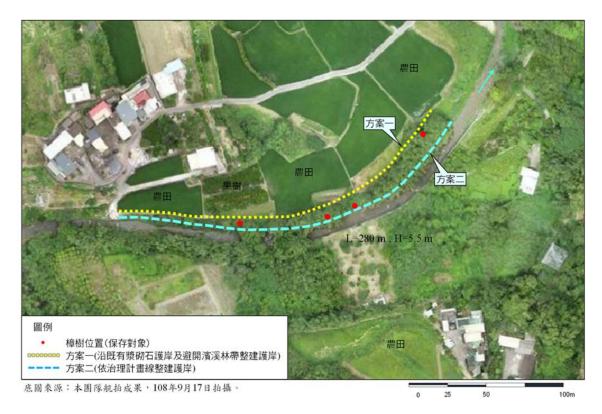
圖 4-9 苗栗市南勢坑排水工程方案示意圖

生態團隊於設計初期提出護岸位置建議依現況漿砌石及土堤線整建護岸(方案一),迴避計畫範圍內之樟樹與刺竹叢,以保留濱溪林帶(生態中度敏感區域),避免工程擾動,並以農田側為機具施作範圍,避免擾動水域環境,位置詳圖 4-9 所示。

經與水利處及設計廠商討論,護岸若沿既有堤線施作,依法行水區不得有障礙物,樹木須全部移除,另方案一護岸位置亦不在治理計畫線範圍內,因此工程採行方案二,護岸依治理計畫線施作,並縮小工區範圍,鄰農田側之樟樹及刺竹叢原地保留,臨水側之竹叢因位於工區施作範圍須移除,現況綠帶約保留 50%範圍,並於完工後進行植栽補植。

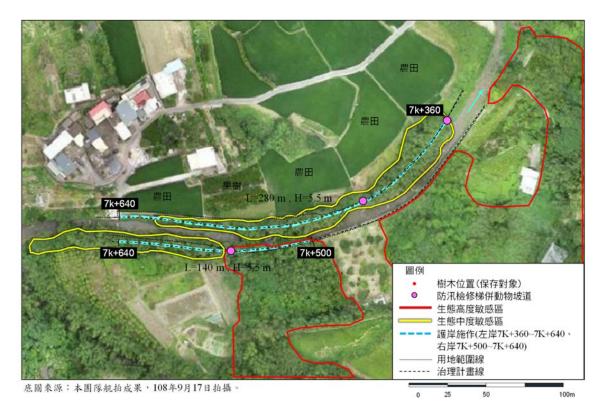
圖 4-10 變更設計增加右岸護岸興建工程範圍

於109年4月21日設計單位告知本工程依水利處決議進行變更設計,於右岸未設置護岸段興建混凝土護岸(河心累距7k+500~7k+640),位置詳圖 4-10。此變更設計破壞原右岸無擾動之植生及土堤環境,補償措施於右岸增加1處防汛檢修梯併入動物坡道設計。

另護岸設計形式於說明會後再與地主及里長協調,生態團隊建議 護岸採緩坡度施作,因涉及私有地範圍,地主不同意退縮土地, 建請以垂直護岸設計為主。因此本工程仍以垂直混凝土護岸興建, 並納入3處防汛檢修梯併入動物坡道設計,稍微減輕橫向通行阻 礙。

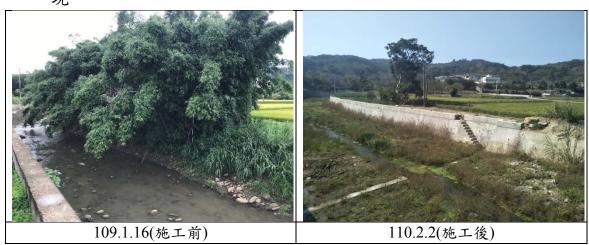
棲地堤岸邊原有刺竹、次生樹種、高莖草本為主之濱溪植被,以及零星樟樹分布,經多次與里長及地主協調,無法保留大多數竹叢及樹木,因此完工後棲地可供動物躲藏、休憩利用之環境減少; 横向通行功能亦因護岸施作而有所阻礙,而採動物坡道補償措施。

河道內底質型態多樣,有各種粒徑石塊,提供不同類型底棲物種利用空間,且水域型態包含部分深流區,於枯水期保留魚類棲地。渠底多處生長大苦草與馬藻等沉水植物,可提供生物棲息躲藏空間。施工期間河床受擾動,完工後河道逐漸恢復穩定,濱溪植物已於河床兩側重新生長,枯水期河道中間採較低窪設計,以保持常流水提供水生生物生存,可見原水域環境存在之馬藻重新出現。

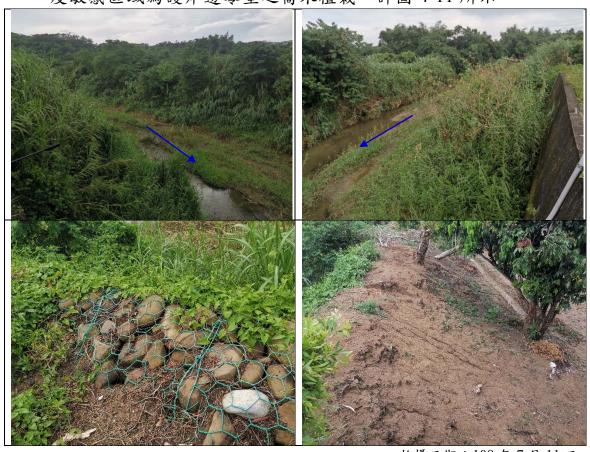
照片 4-10 南勢坑排水現地環境

整體而言,本工程預定區域之渠底棲地品質良好,雖於現勘中尚未記錄到較多野生動物,但有較高機率有兩棲爬蟲類、小型哺乳動物與涉禽會利用,現況環境如照片 4-10 所示。

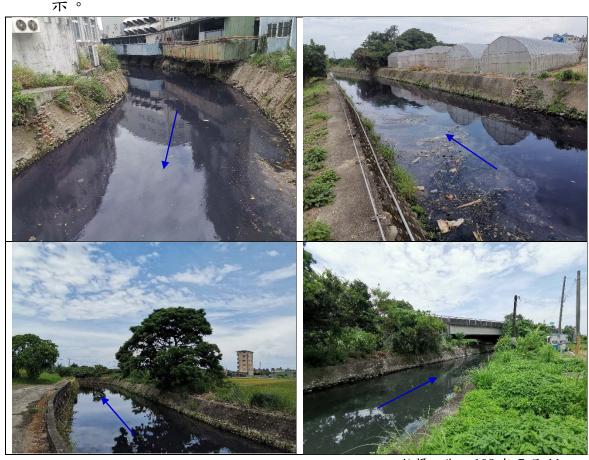
照片 4-11 灰寮溝排水現地環境

計畫範圍現況週邊多開發為農地及廠房,天然棲地環境資源少, 堤岸邊有零星大型喬木及果樹分布;排水區域中之水體水質不佳 且呈現深紫色,亦無多樣性流況棲地環境。建議工程施作時應避 免移除既有大型喬木。因水體受上游工業區嚴重污染,工程施作 過程中,可協助監測廢水排放狀況並於污染較嚴重時通報相關單 位處置。

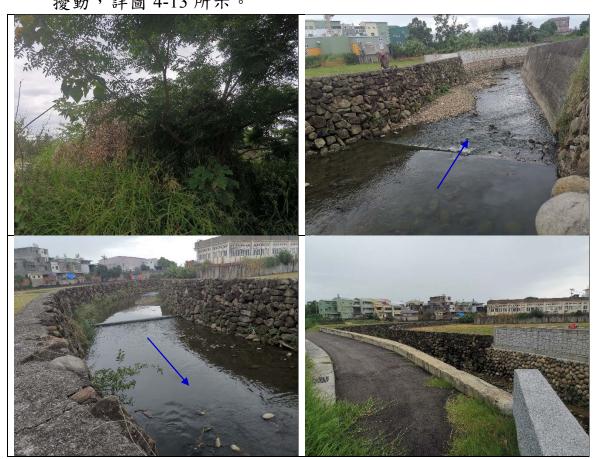
照片 4-12 新港溪排水現地環境

計畫範圍位於都市近郊,周邊環境主要為農田及工廠,是典型的區域排水景觀,現況兩岸為漿砌石護岸,零星區段護岸有破損情形,周邊有零星喬木,工區西側有一人工池塘周邊生長有較大的正榕、樟樹、楝等物種,於此區域記錄到大白鷺、小白鷺、黃頭鷺、夜鷺、五色鳥、鳳頭蒼鷹等物種棲息或利用。渠底有常流水,灘地裸露比例低,目視水深不超過 30cm。底質以卵礫石為主,水質有污染情形,且於枯水期現勘中觀察到水體缺氧與藻類孳生之現象,顯示有較多生活污水、工業廢水匯入,環境現況如照片4-12。

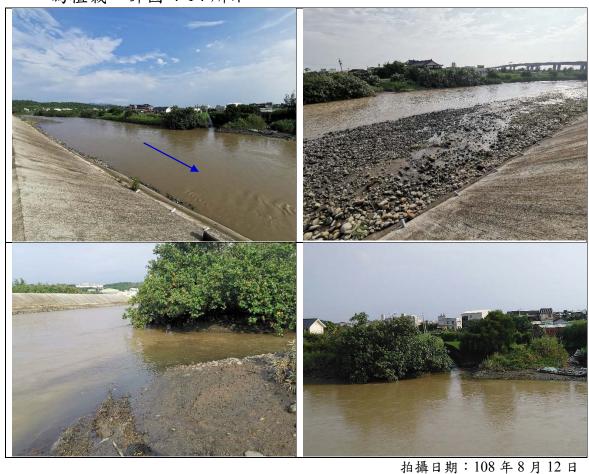
照片 4-13 苑港五號堤防工程現地環境

計畫範圍之兩側為農地及零星住戶,左岸現況為植生冠喬木綠帶, 接近出海口並有許多高灘地,可見大量多樣的蟹類棲息,植生帶 可提供夜鷺、小白鷺等水鳥棲息及覓食。計畫範圍接近苑裡溪出 海口,當颱風豪雨適逢大潮時期,易因為海水倒灌,既有堤內排 水無法順利疏道排出,造成附近民宅淹水。現勘發現此範圍內的 一條排水溝渠有建築廢土堆置阻塞,排水溝渠與苑裡溪匯流處幾 乎都沒有設置閘門以防大潮海水倒灌。環境現況如照片 4-13。

生態議題及保全 對象	保育策略	保育策略建議
濱溪林帶	迴避	迴避工程範圍上游濱溪林帶及灘地區域不擾動。
工程沿舊堤位置 施作	減輕	新堤岸沿著舊堤位置施作,限縮施工範圍避免過度 破壞現有的濱溪植被區域。
施工便道	減輕	施工便道以既有道路為主,盡量減少因施工而移除 週邊植被之行為。
河床中卵礫石	減輕	保留河床中卵礫石,供水鳥覓食休憩使用及維持水域環境多樣性。

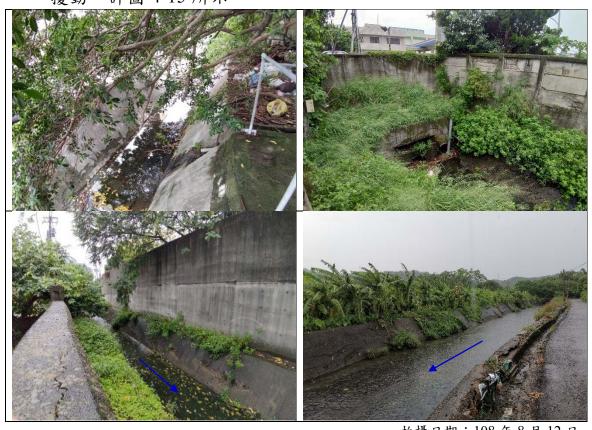
照片 4-14 灰寮溝排水分洪道治理工程現地環境

灰寮溝排水分洪道工程位在苗栗縣竹南鎮,水道流經工業區及住 宅區,僅下游段穿越國道1號以南區段兩側為農地、果園。此區 段現況為三面光混凝土結構,水底可見大量具淨水能力之水草, 部分區段的周邊可見少量植生及橋木。環境現況如照片 4-14。

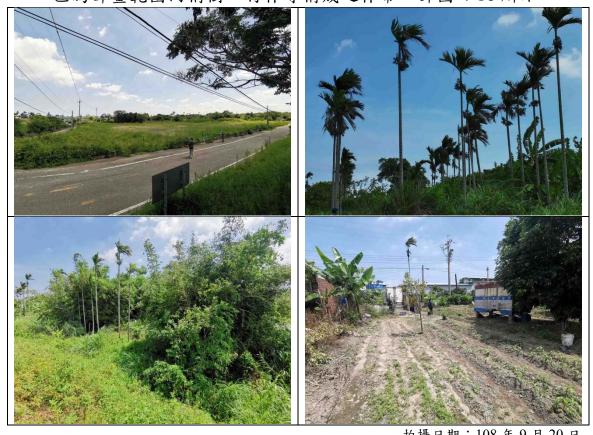
照片 4-15 蜆仔溝滯洪池工程現地環境

本工程位於苗栗縣竹南鎮,鄰近中港溪,周邊以農田、工廠及聚 落為主,計畫範圍土地使用現況主要為空地,部分種植農作物使 用,有些許構樹、楝樹等樹種及果樹植栽。環境現況如照片 4-15。

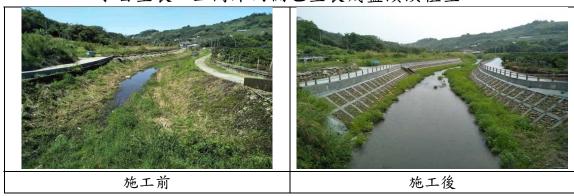
照片 6-2 老庄溪護岸改善應急工程施工前後比較圖

本工程原本護岸形式為半重力式混凝土護岸,經由與設計單位及地方民眾溝通後,調整為 1:1 格框護岸,可以提供小型動物通行水陸域之間,格框內以乾砌石填充,並於乾砌石間隙填土加速濱溪植被生長。完工後格框覆土處已有小苗生長,且河床兩側已生長茂盛濱溪植生。
