# 摘要

## 一、生態檢核執行成果

「108~109 年度新竹縣生態檢核工作計畫專業委託服務」，各工作內容項目如下及對照表如圖 1-1 及表 1-1 所示：

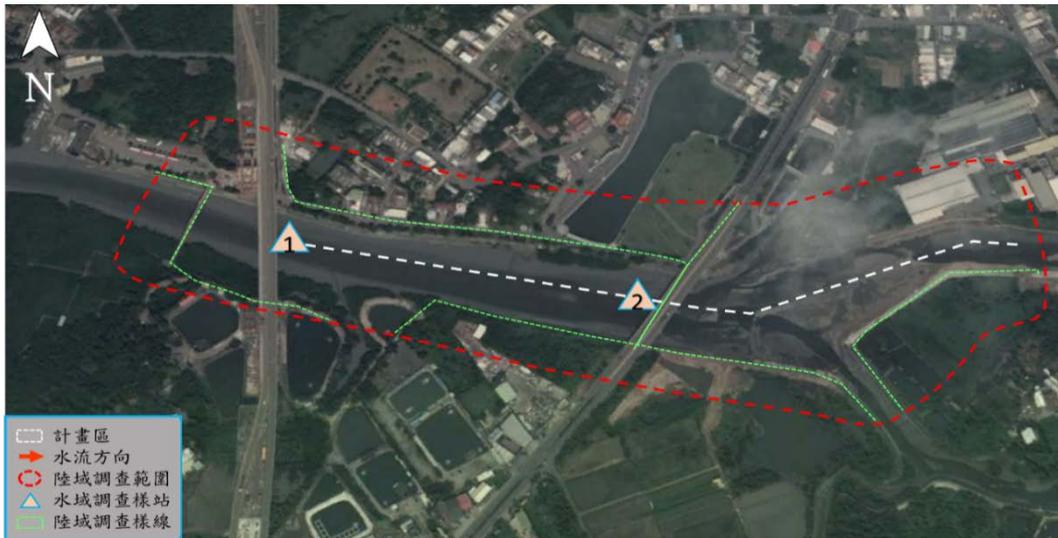
圖 3-2 「新豐溪水系斷面 4-19 治理工程」生態調查範圍圖

依據「107 年度新竹縣生態檢核工作計畫委託專業服務」，本工程的關注及保全對象為工區兩岸高灘地的植被、兩岸的泥灘地(底棲生物棲息環境)及右岸下游區的喬木區(樹島)。因此，本計畫的評估方式分為(1)兩岸擾動高灘地之植被恢復監測、(2)以快速棲地評估因子量化工程恢復情況及(3)生態調查評估工程完工後物種使用情況等三類。其生態調查範圍及棲地評估樣區參考「107 年度新竹縣生態檢核工作計畫委託專業服務」成果報告書，分別如圖 3-2、表 3-4 及圖 3-3 所示，相關執行過程及成果說明如下：

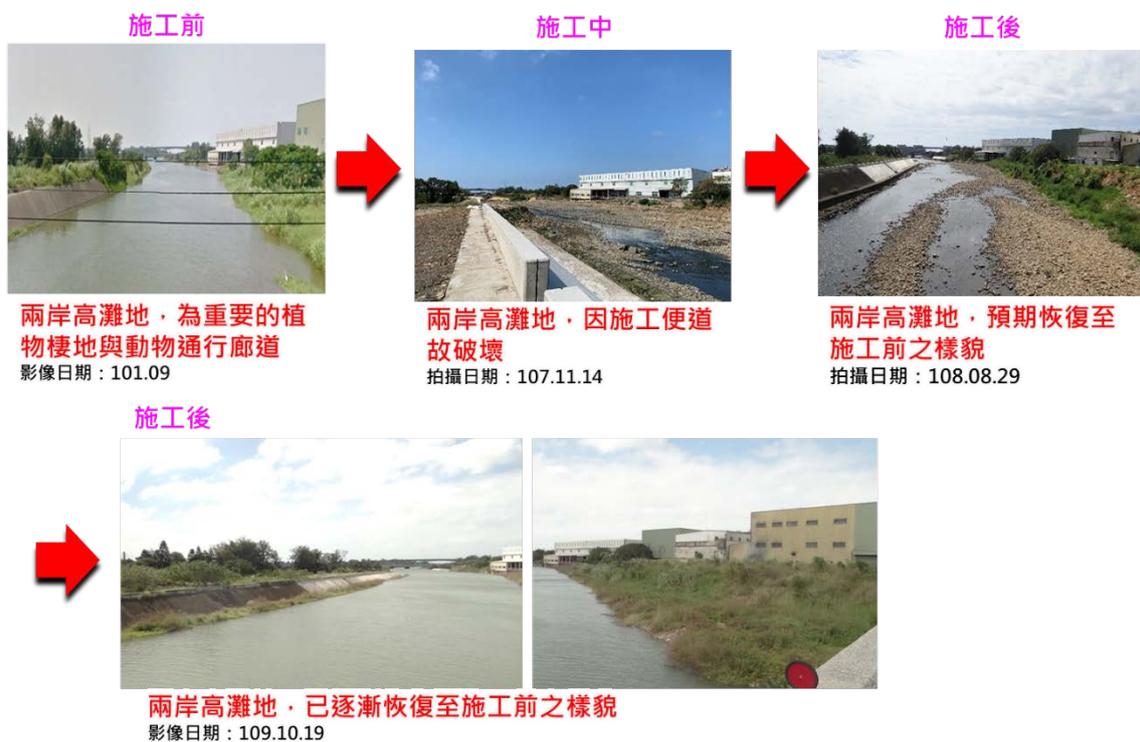
圖 3-4 「新豐溪水系斷面 4-19 治理工程」棲地影像監測圖

本計畫於民國 101 年 9 月(施工前)、107 年 11 月 14 日(施工中)、108 年 8 月 29 日(完工後；雨季)及 109 年 10 月 19 日(完工後；旱季)紀錄之棲地影像評估因工程施作而擾動之植被恢復情況(如圖 3-4 所示)，並以「易淹水地區水患治理計畫新豐溪水系治理規劃報告」(2011)所記載新豐溪兩岸灘地之植群分布進行施工前後比較，施工前主要以草本植物及河口植物為主，例如：象草、大花咸豐草、大黍、巴拉草、水筆仔等較為優勢。工程完工後，兩岸高灘地植被已逐漸恢復，其植群主要以草本植物為主，例如：巴拉草、大花咸豐草、大黍等為優勢。

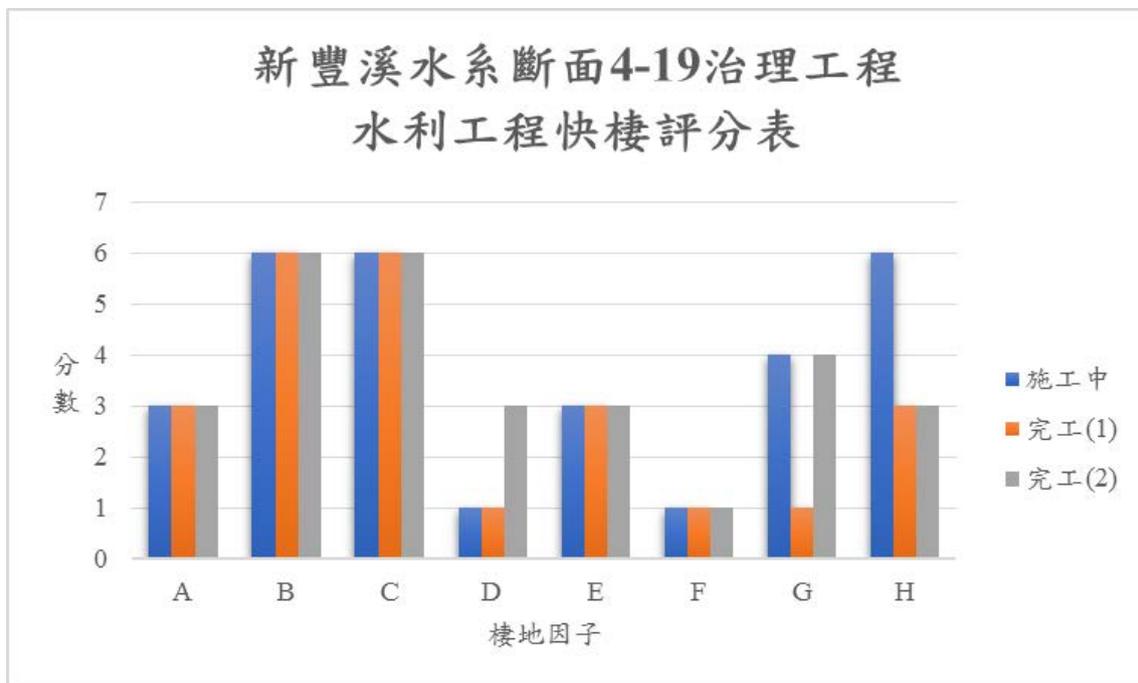
圖 3-5 「新豐溪水系斷面 4-19 治理工程」棲地因子調查前後結果圖

本計畫以民國 107 年 11 月 14 日(施工中)、108 年 8 月 29 日(完工後第一年)及 109 年 10 月 19 日(完工後第二年)進行快速棲地評估，其評估結果如圖 3-5 所示。該工程為既有護岸加高，所以對水域廊道連續性、水質、溪濱廊道連續性、底質多樣性等因子在評估時的影響較低，故其評估結果與施工中的評估結果相同。另外，水生動物豐多度及水域生產者，為評析當下之目視結果，故存在其誤差；確實的生物資源組成變化建議仍需辦理長達 3 到 5 年時間之定期追蹤，才較能評估出工程施作是否造成影響。

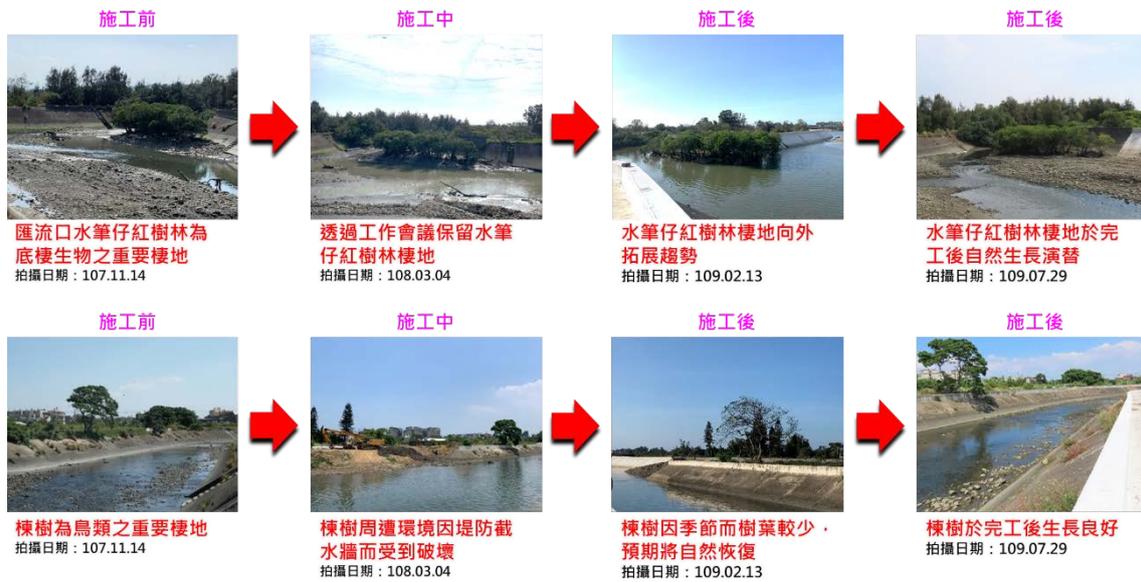
圖 3-9 「上坑排水斷面 1-5 治理工程」棲地影像監測圖

本計畫以民國 107 年 11 月 14 日(施工前)、108 年 3 月 4 日(施工中)、109 年 2 月 13 日(完工後；旱季)及 109 年 7 月 29 日(完工後；雨季)紀錄之棲地影像評估因工程保留匯流口水筆仔監測情況(如圖 3-9 所示)，並以「易淹水地區水患治理計畫新豐溪水系治理規劃報告」(2011)所記載上坑排水之植群分布進行施工前後比較，施工前主要以草本植物與河口植物為主，例如：蘆葦、巴拉草、鋪地黍、象草、黃瑾、水筆仔及海茄冬等較為優勢。工程完工約兩個月，匯流口水筆仔棲地向外拓展，其周遭植群主要以象草、五節芒、大花咸豐草、苦楝、山黃麻及水筆仔等為優勢。

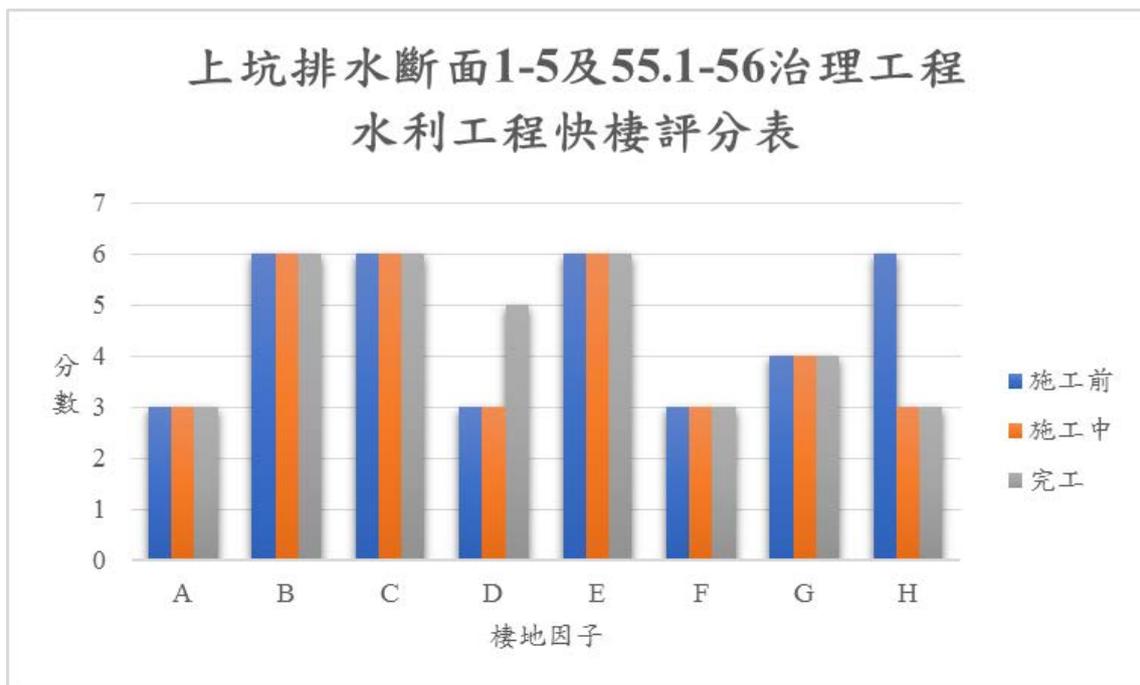
圖 3-10 「上坑排水斷面 1-5 治理工程」棲地因子調查前後結果圖

本計畫以民國 107 年 11 月 14 日(施工前)、108 年 3 月 4 日(施工中)、及 109 年 2 月 13 日(完工後)進行快速棲地評估，其評估結果如圖 3-10 所示。因該工程為既有護岸修復及截水牆加高，所以對於水域型態連續性、水域廊道連續性、溪濱廊道連續性等六項因子等因子在評估時的影響較低，故其評估結果與施工中的評估結果相同。

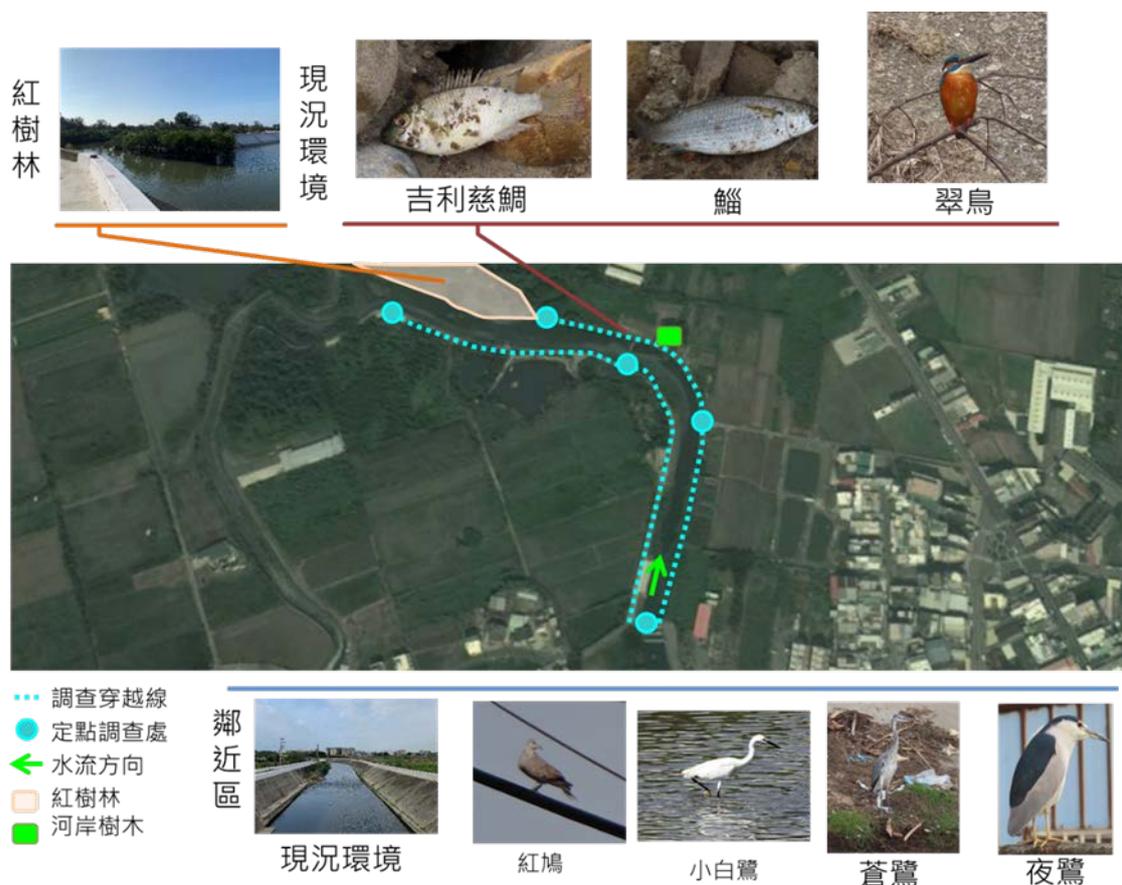
圖 3-11 「上坑排水斷面 1-5 治理工程」效益評核生態調查結果圖

另本計畫以施工前調查資料鳥類、魚類及底棲生物進行差異性分析，如表 3-10 至表 3-12 所示。本次完工後調查與施工前調查組成之結果顯示，生物組成與施工前生物調查有差異，故仍需時間評估推測動物在人為干擾結束後是否仍會選擇此處作為棲息之地。

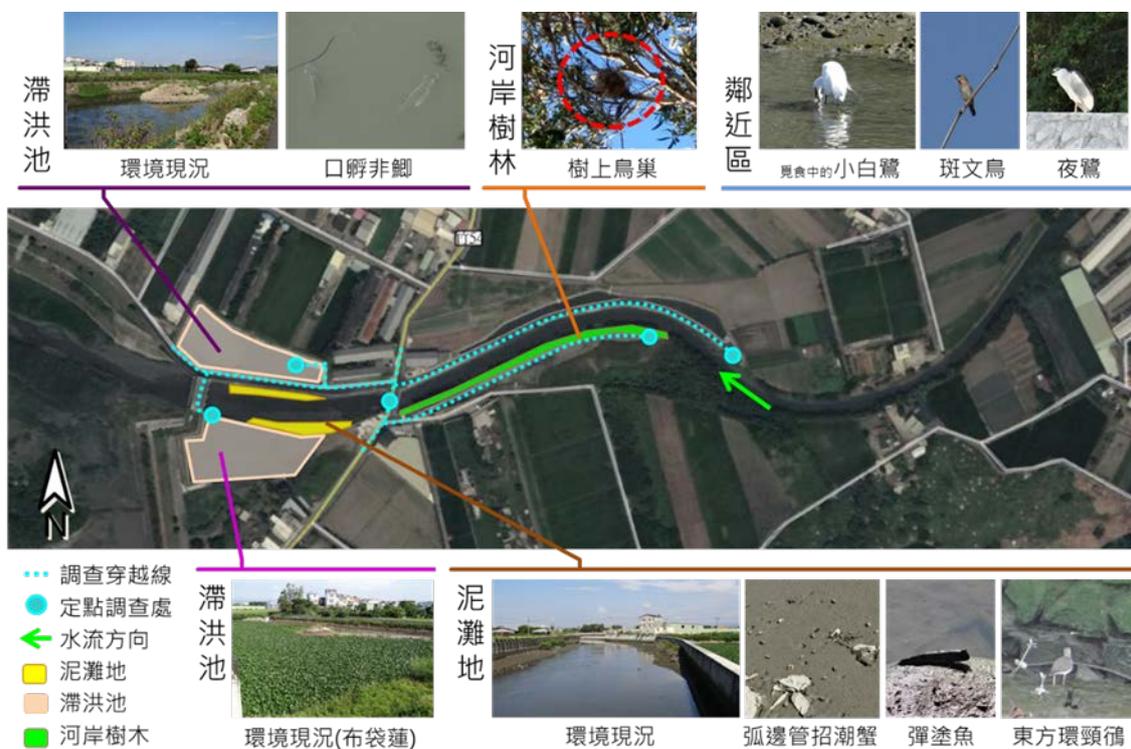
圖 3-16 「溝貝幹線斷面 3.2-7 護岸改善工程」效益評核生態調查結果圖

另本計畫以施工前調查資料鳥類、魚類及底棲生物進行差異性分析，如表 3-15 至表 3-17 所示。本次完工後調查與施工前調查之結果顯示，完工後的調查記錄物種數皆略高於施工前的記錄物種數，顯示完工後遭擾動之棲地逐漸恢復其生態服務功能，包含紅樹林棲地及滯洪池。

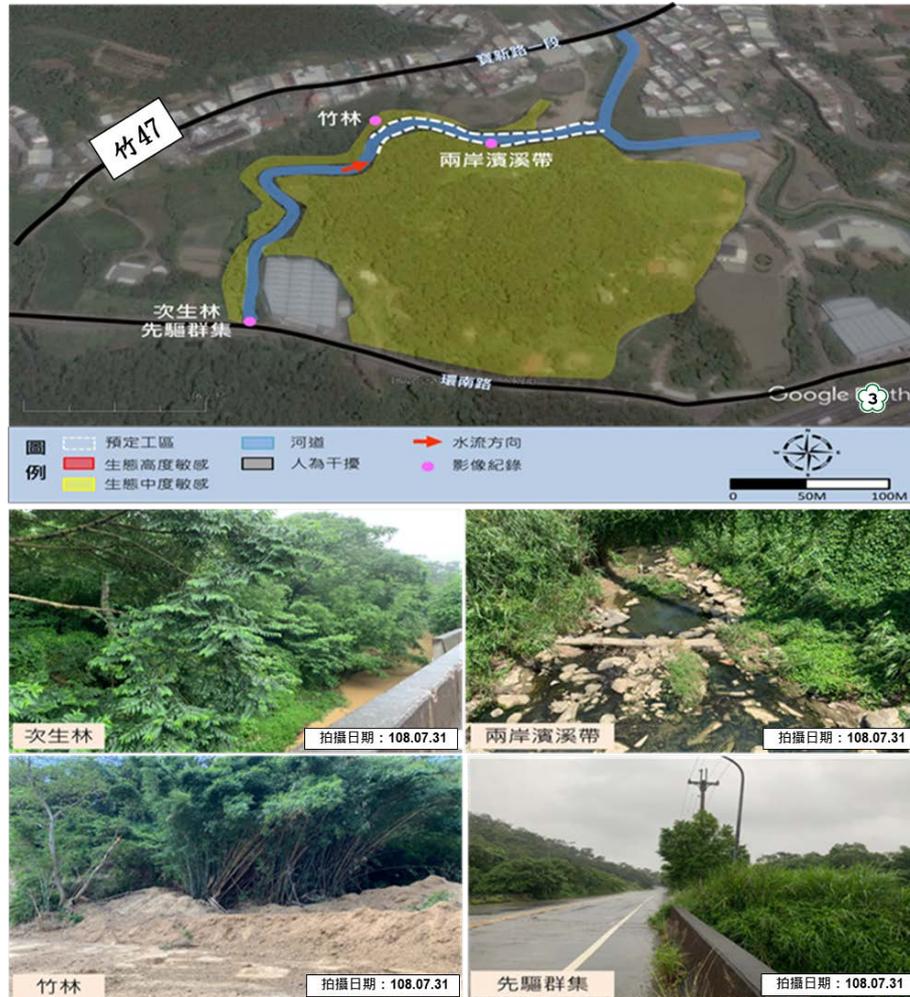
圖 3-18 「寶 1-1 排水(水尾溝)断面 2-5.1 護岸新建應急工程」生態敏感圖

「寶 1-1 排水(水尾溝)断面 2-5.1 護岸新建應急工程」之生態敏感圖如圖 3-18 所示。其中因工程周邊之竹林及次生林具生態潛在價值，故定義為中度敏感區。

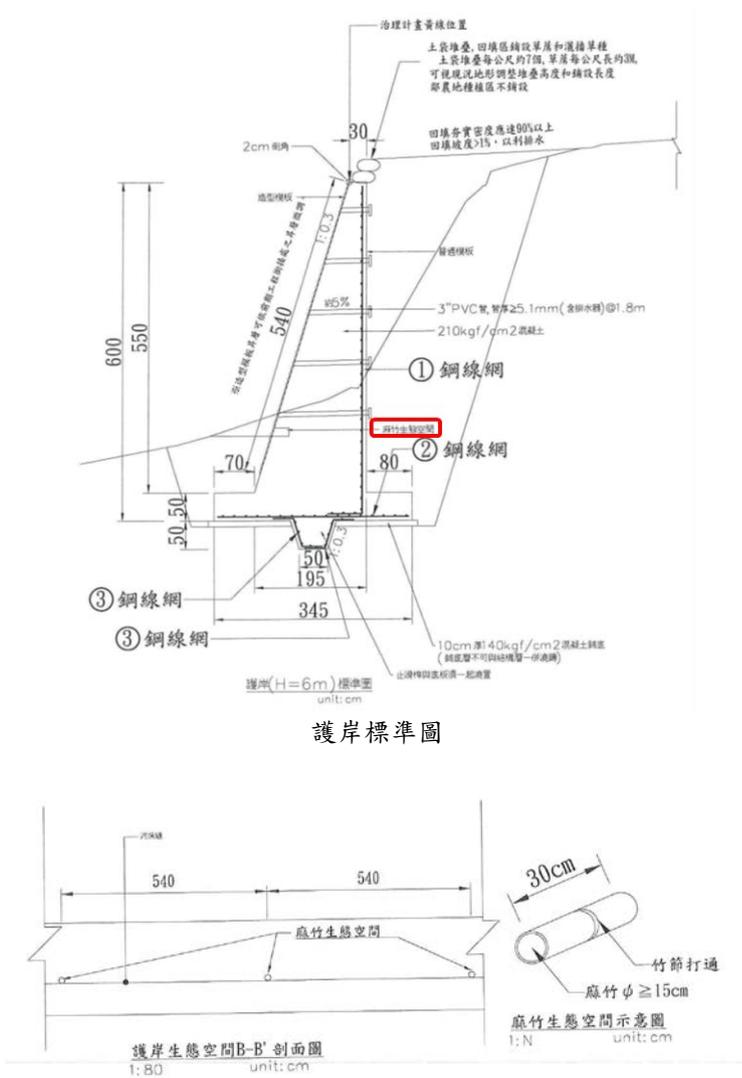
麻竹生態空間剖面圖

項次	對策建議	溝通	措施方案
3	因該治理區上游水質清澈，下游緊鄰客雅溪匯流處，為了減少水流及水質影響，建議以下 3 點：工程施作利用圍堰，且須注重清濁分流、引水品質等，避免施工阻斷水流及影響水質等 不以混凝土封底 完工後營造友善水域生態空間	請施工廠商遵照辦理。 本案河道無設計混凝土封底。 本案施做麻竹生態空間以期達到友善水域生態空間。	工程施作利用圍堰，避免影響水質
4	因附近鳥類生態資源豐富，為避免鳥類啄食，建議土方堆置區使用帆布覆蓋及廢棄物集中管理。	遵照辦理，本案契約工項有相關工項，請設計監造單位及施工廠商落實。	土石堆置區使用帆布覆蓋及廢棄物集中

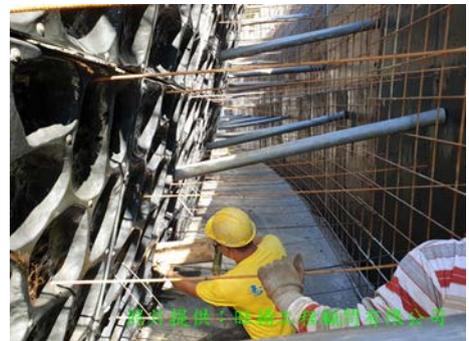
麻竹空間施作照

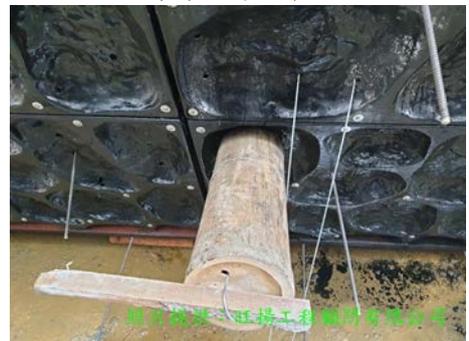
設置完成照

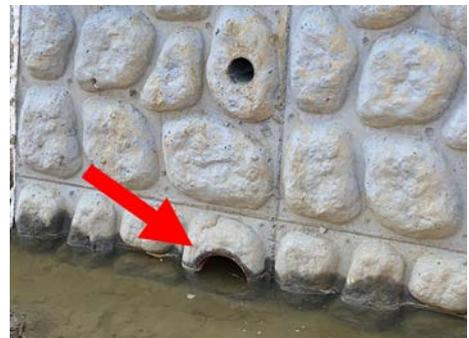
使用狀況照(拍攝日期：108.09.24)

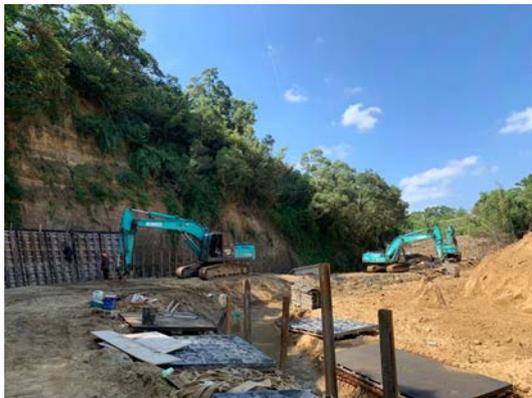
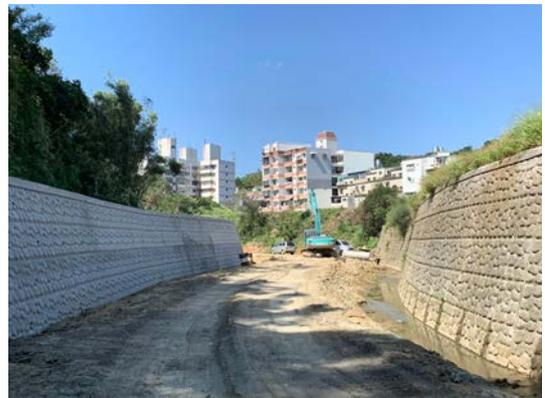
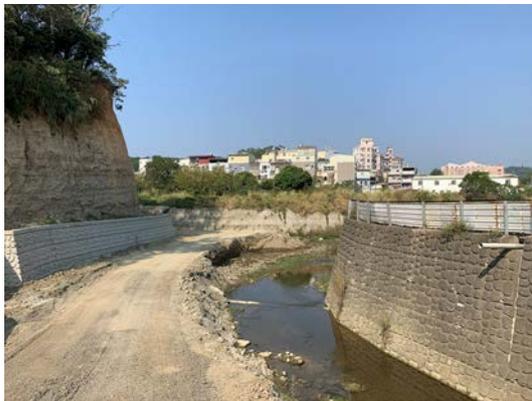
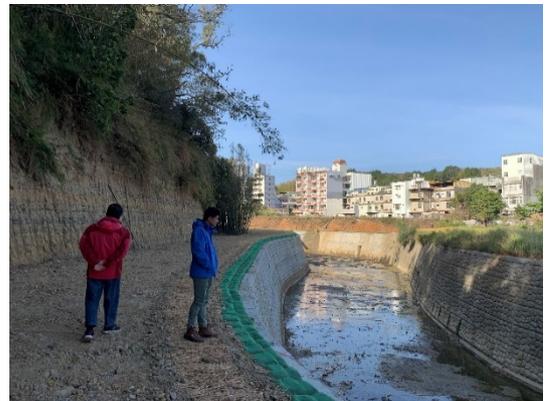
圖 3-20 「寶 1-1 排水(水尾溝)斷面 2-5.1 護岸新建應急工程」施工階段自主檢查照

該工程於民國 108 年 11 月 29 日完工，檢核團隊於民國 108 年 12 月 3 日偕同工程單位進行完工後覆核(如圖 3-20 所示)，工程單位於護岸新建工程施作過程中，皆有依據研擬之生態保育措施進行落實。

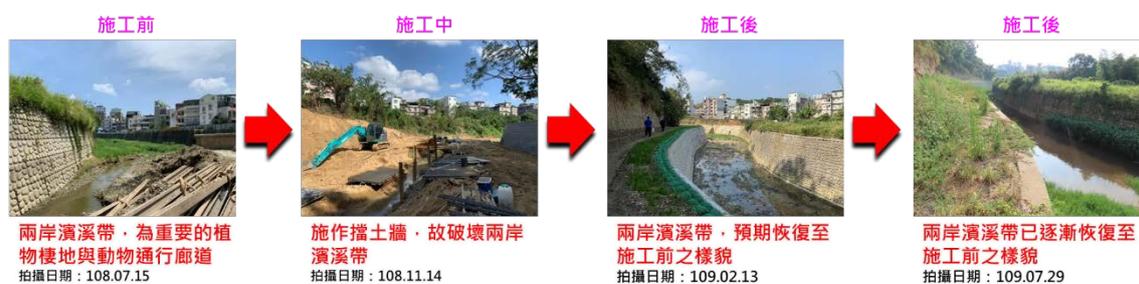
圖 3-23 「寶 1-1 排水(水尾溝)断面 2-5.1 護岸新建應急工程」棲地影像監測圖

排水(寶 1-1 排水、寶 1-2 排水、寶 1-4 排水)規劃報告」(2008 年)所記載寶 1-1 排水兩岸濱溪帶之植群分布進行施工前後比較，施工前主要以先驅植物與人工栽植的植物居多，例如：大花咸豐草、大黍、巴拉草及五節芒較為優勢。工程完工約兩個月以上，兩岸濱溪帶植被有逐漸恢復趨勢，其植群主要以大花咸豐草、大黍、田菁為優勢。

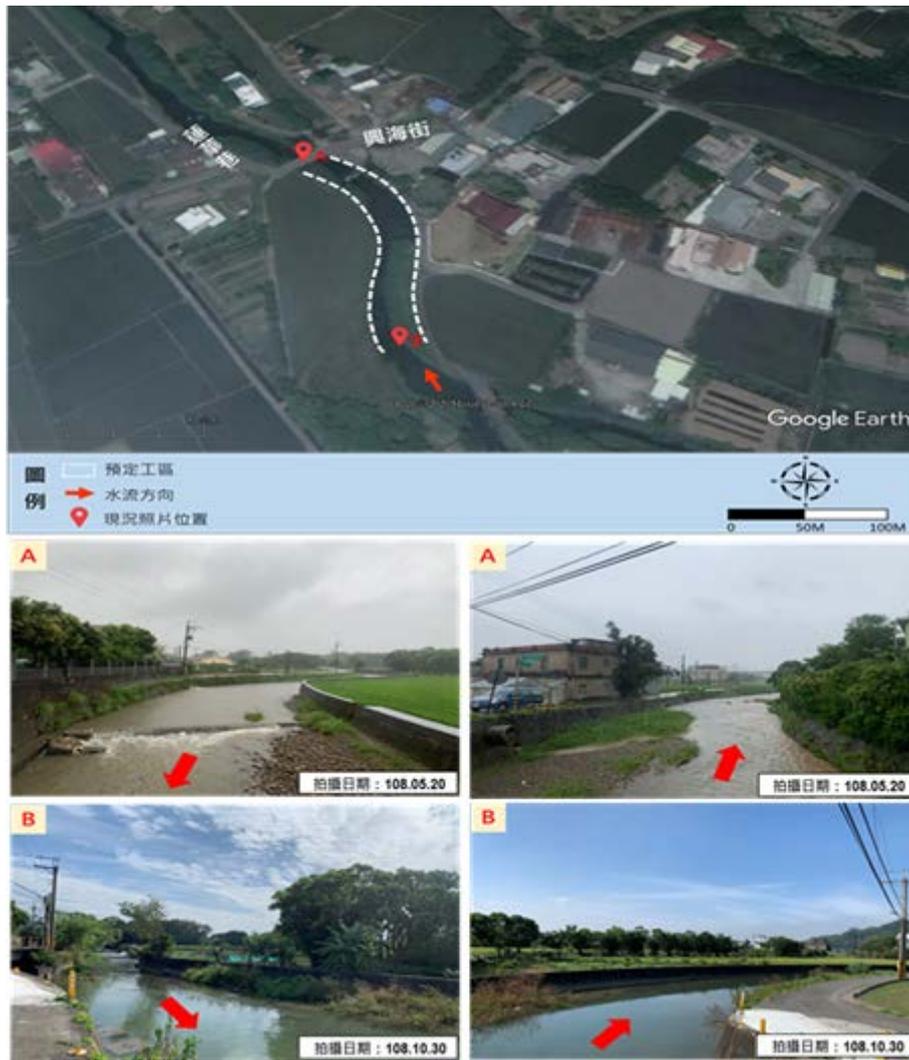
圖 3-26 「豆子埔溪幹線護岸改善應急工程」環境現況照

棲地分析因子	棲地概況描述
(A)水域型態多樣性	水域型態呈現淺流、岸邊緩流及淺瀨狀況
(B)水域廊道連續性	水域廊道狀況未遭受阻斷，主流河道型態明顯呈穩定狀態
(C)水質	水質無濁度、優養及異味異常等狀況，河道具曝氣作用之跌水工法
(D)水陸域過渡帶	水陸域交界處的裸露面積少，兩側擁有豐富濱溪帶能提供水鳥及魚類使用
(E)溪濱廊道連續性	溪濱廊道已具人工構造擋土牆其坡度接近 1:1，大部分廊道已遭阻斷
(F)底質多樣性	河床底質多為礫石
(G)水生動物豐多度	肉眼可視多種魚類，多數為都市鄉村區域排水常見物種
(H)水域生產者	河道顏色呈現淺藍色且透明度高

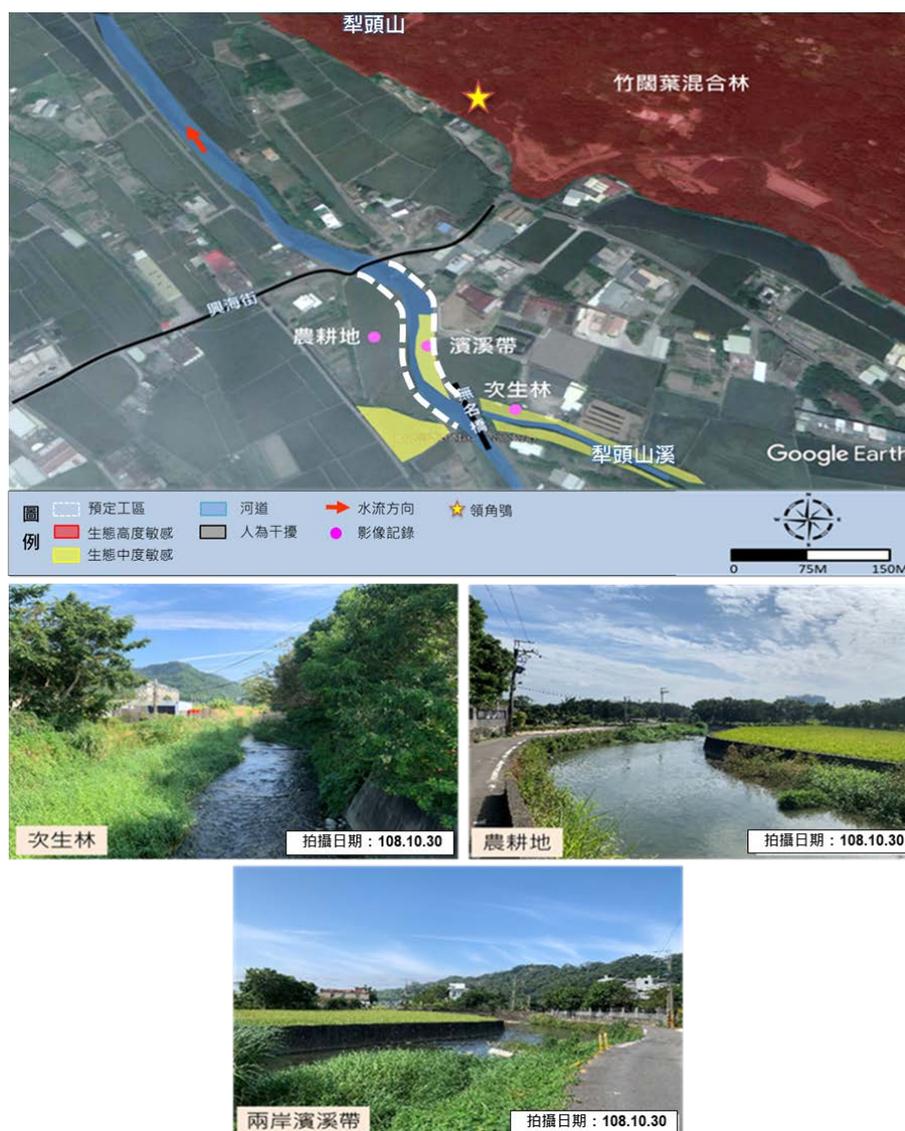
圖 3-27 「豆子埔溪幹線護岸改善應急工程」生態敏感圖

價值，故定義為中度敏感區。

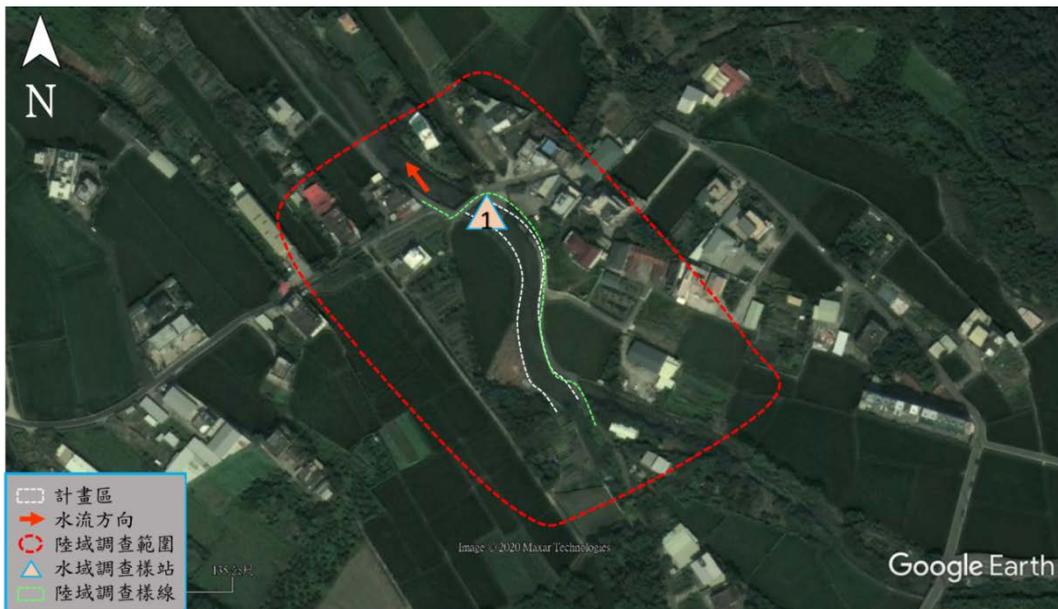
圖 3-29 「豆子埔溪幹線護岸改善應急工程」生態調查範圍圖

本團隊於維護管理階段進行效益評核，針對所盤點的關注及保全對象辦理評估方式為(1)以快速棲地評估因子量化工程恢復情況及(2)生態調查評估完工後物種使用情況等兩種，其生態調查範圍及棲地評估樣區分別如圖 3-29、表 3-60 及圖 3-30 所示，相關執行成果說明如下。

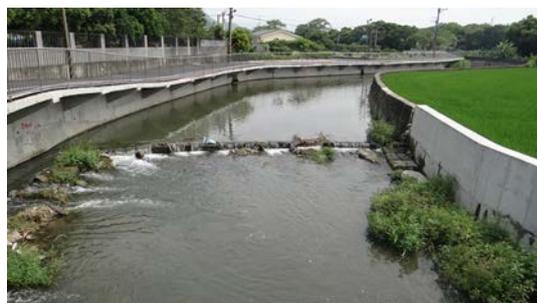
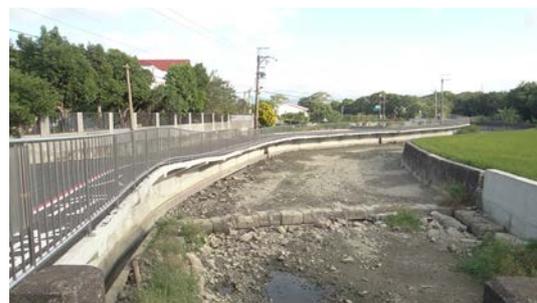
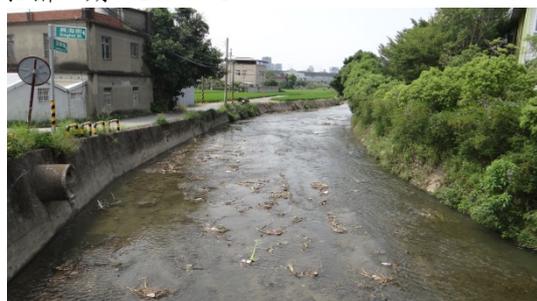
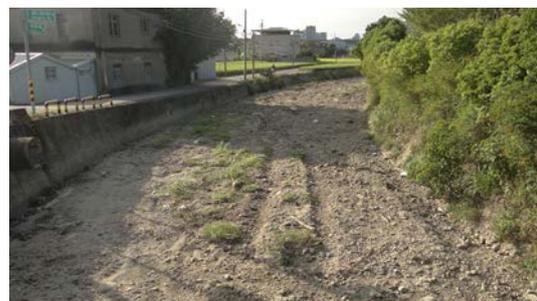
此外，維護管理階段期間，本計畫於民國 109 年 10 月(旱季)辦理現勘時，發現計畫區的河段已乾涸，呈現斷流狀態，與一個月前相比，確有差異(如圖 3-31 所示)。該區工程已完工超過半年，因此推斷此現象與工程及施工無關，應是適逢近年來的大旱，導致中下游水量不足所導致。因此，本次現勘作業不列入棲地因子分析及水域生態評估之結果。

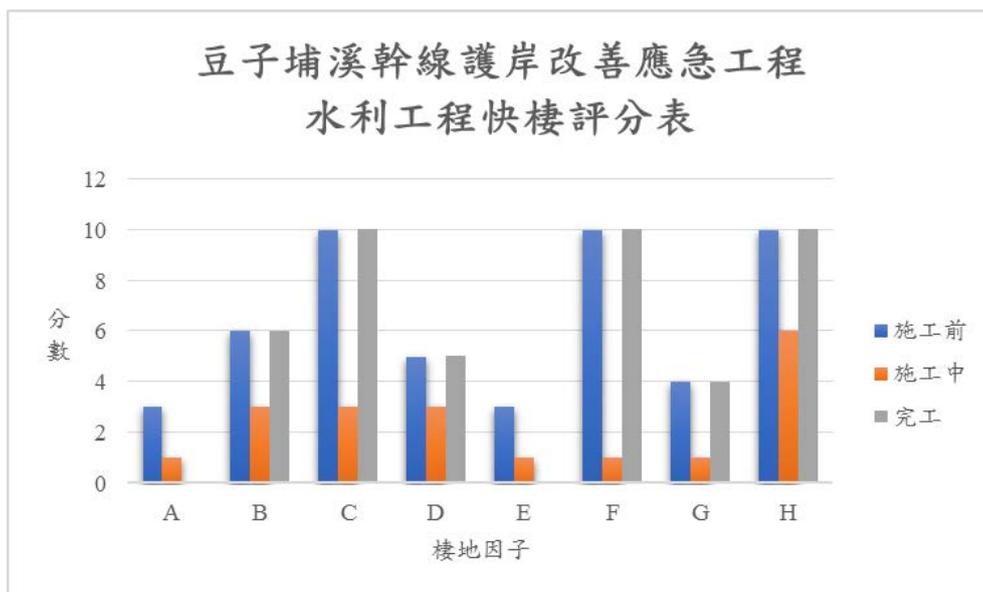
圖 3-32 「豆子埔溪幹線護岸改善應急工程」棲地因子調查前後結果圖

本計畫以民國 108 年 10 月 30 日(施工前)、109 年 1 月 2 日(施工中)及 109 年 7 月 23 日(完工後)進行快速棲地評估，其評估如圖 3-32 所示。因該工程為增加通洪斷面設置 1:0.3 混凝土護岸，因此在施工過程中，對多數因子皆有影響(如水域廊道連續性、水質及水陸域過度帶等)。於完工後，多數被影響的因子皆有恢復情形，然而仍有部分因子，如水域型態多樣性及濱溪廊道連續性，仍是分數偏低。另外，水生動物豐富度及水域生產者為當下目視之結果，雖然完工後的分數與施工前相同，但仍存在其誤差；確實的生物資源組成變化建議仍需辦理長達 3 到 5 年時間之定期追蹤，才較能評估出工程施作是否造成影響。

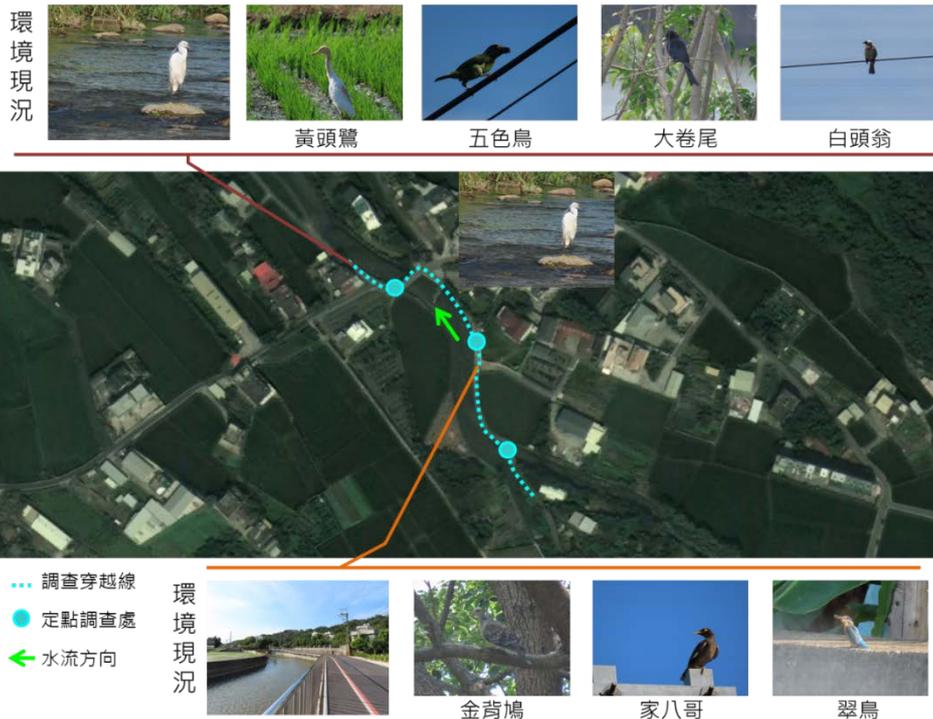
圖 3-33 「豆子埔溪幹線護岸改善應急工程」效益評核生態調查結果圖

本計畫完工後之生態調查日期為民國 109 年 7 月 23-24 日(雨季)及 109 年 10 月 19-20 日(旱季)，其詳細調查結果詳附件二。此次調查結果發現(如圖 3-33 所示)，水域環境周邊有小白鷺、黃頭鷺及夜鷺等親水性鳥類使用。鄰近區域則發現有白頭翁、洋燕、紅鳩及白尾八哥等常見鳥類。

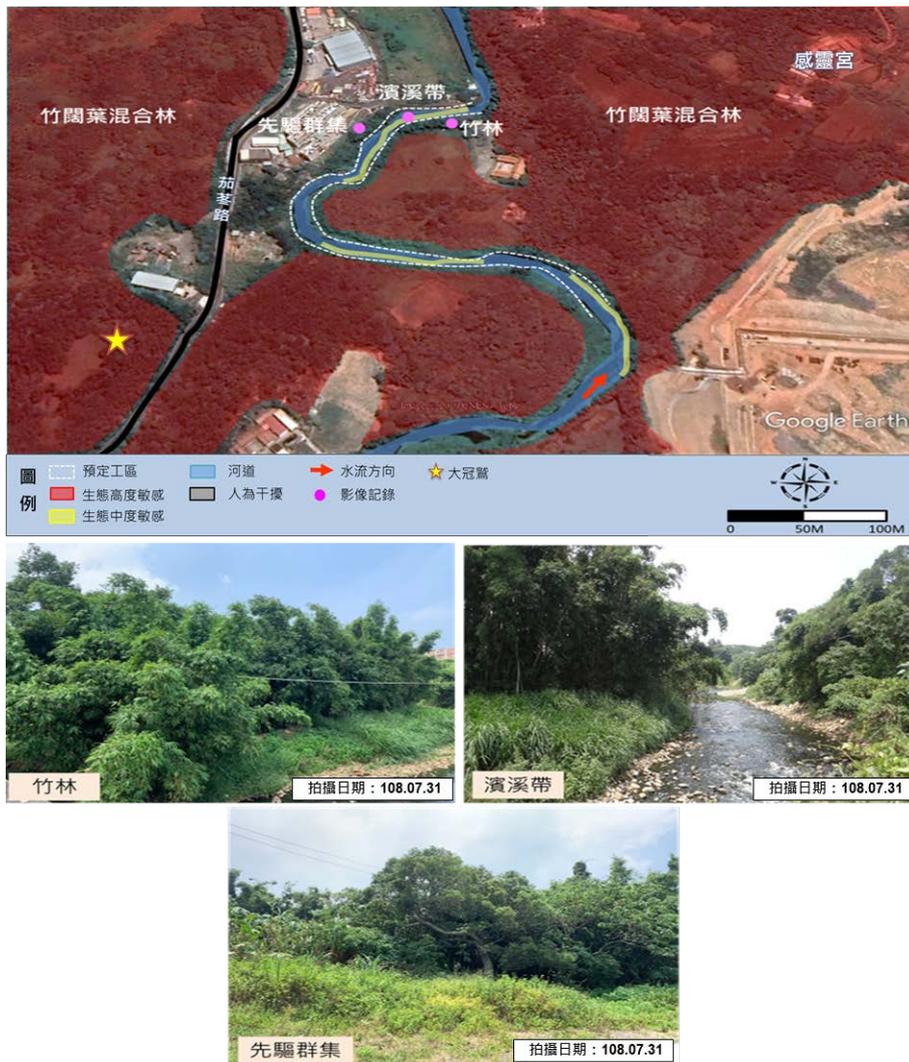
圖 3-35 「上坑排水民安橋上游護岸改善應急工程」生態敏感圖

「上坑排水民安橋上游護岸改善應急工程」之生態關注區域說明如圖 3-35 所示，其中因工程周邊之竹林及濱溪帶具生態潛在價值，故定義為中度敏感區；而周邊之未開發環境及森林，則定為高度敏感區。

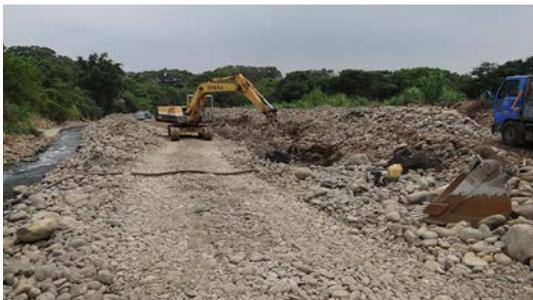
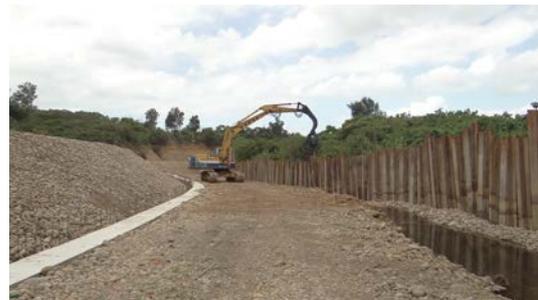
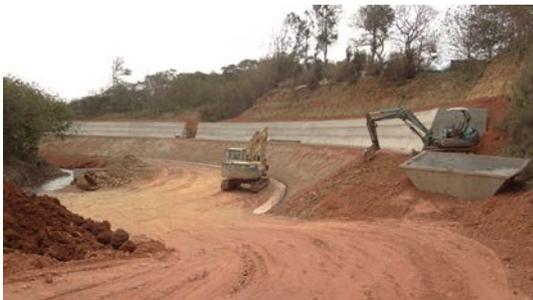
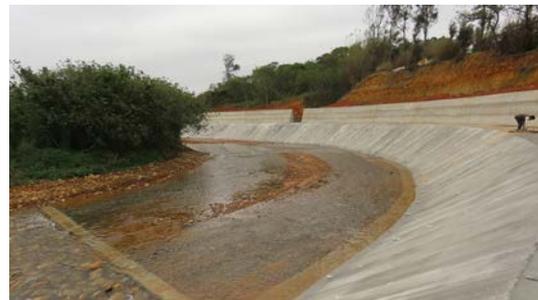
圖 3-36 「上坑排水民安橋上游護岸改善應急工程」施工階段自主檢查照

本計畫於民國 109 年 9 月 10 日、10 月 8 日、110 年 1 月 20 日及 2 月 9 日辦理施工階段生態保育措施自主檢查，執行結果如附件三及圖 3-36 所示。

該工程於民國 110 年 2 月 25 日完工，檢核團隊於民國 110 年 3 月 3 日進行完工後覆核(如圖 3-36 所示)，工程單位於護岸新建工程施作過程中，皆有依據研擬之生態保育措施進行落實。

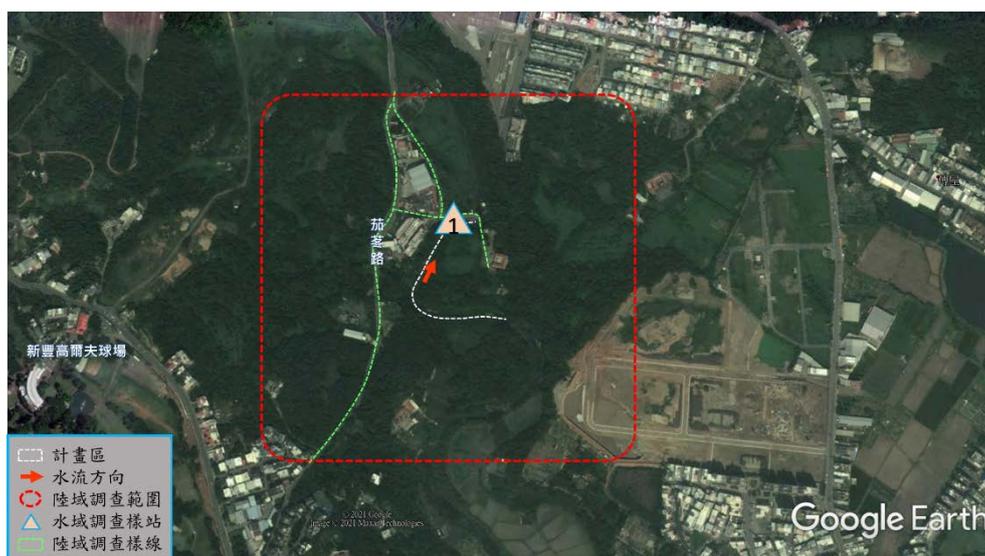
圖 3-37 「上坑排水民安橋上游護岸改善應急工程」生態調查範圍圖

本計畫於維護管理階段進行效益評核，針對所盤點的關注及保全對象辦理評估方式為(1)兩岸濱溪帶之植被恢復監測、(2)以快速棲地評估因子量化工程恢復情況及(3)生態調查評估完工後物種使用情況等三種(皆尚未辦理)，其生態調查範圍及棲地評估樣區分別如圖 3-37、圖 3-38 及表 3-81 所示。

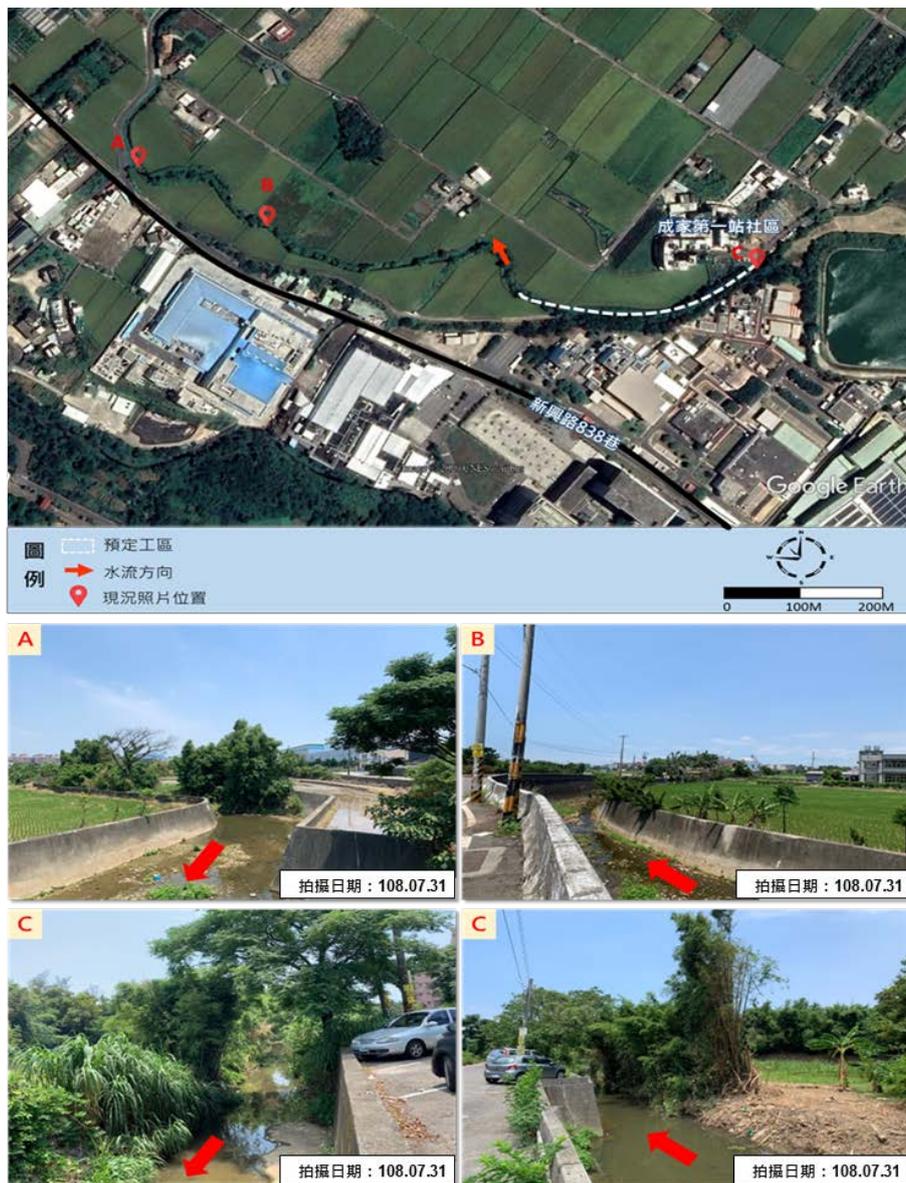
圖 3-39 「新豐鄉中崙支線排水護岸改善應急工程」環境現況照

依據生態資料盤點及棲地評估結果進行生態評析，如表 3-93 及表 3-94 所示，本計畫範圍內大多為已開發環境，環境組成涵蓋草生地、灌叢、私人用地及農耕地。其中因計畫範圍中多數區段護岸為垂直護岸，致使兩棲類停棲不易，導致兩棲類種類及數量較少。水域生態因其水體環境棲地單一化，多數的水流緩且淺，紀錄之魚種多以外來種為主，例如：口孵非鯽雜交種及克氏原螯蛄等為主。整體而言，雖治理區及周邊多屬於人為干擾區域，生態敏感度低，但周遭之農耕地、濱溪帶及竹林等仍可提供鳥類棲息使用及躲藏。

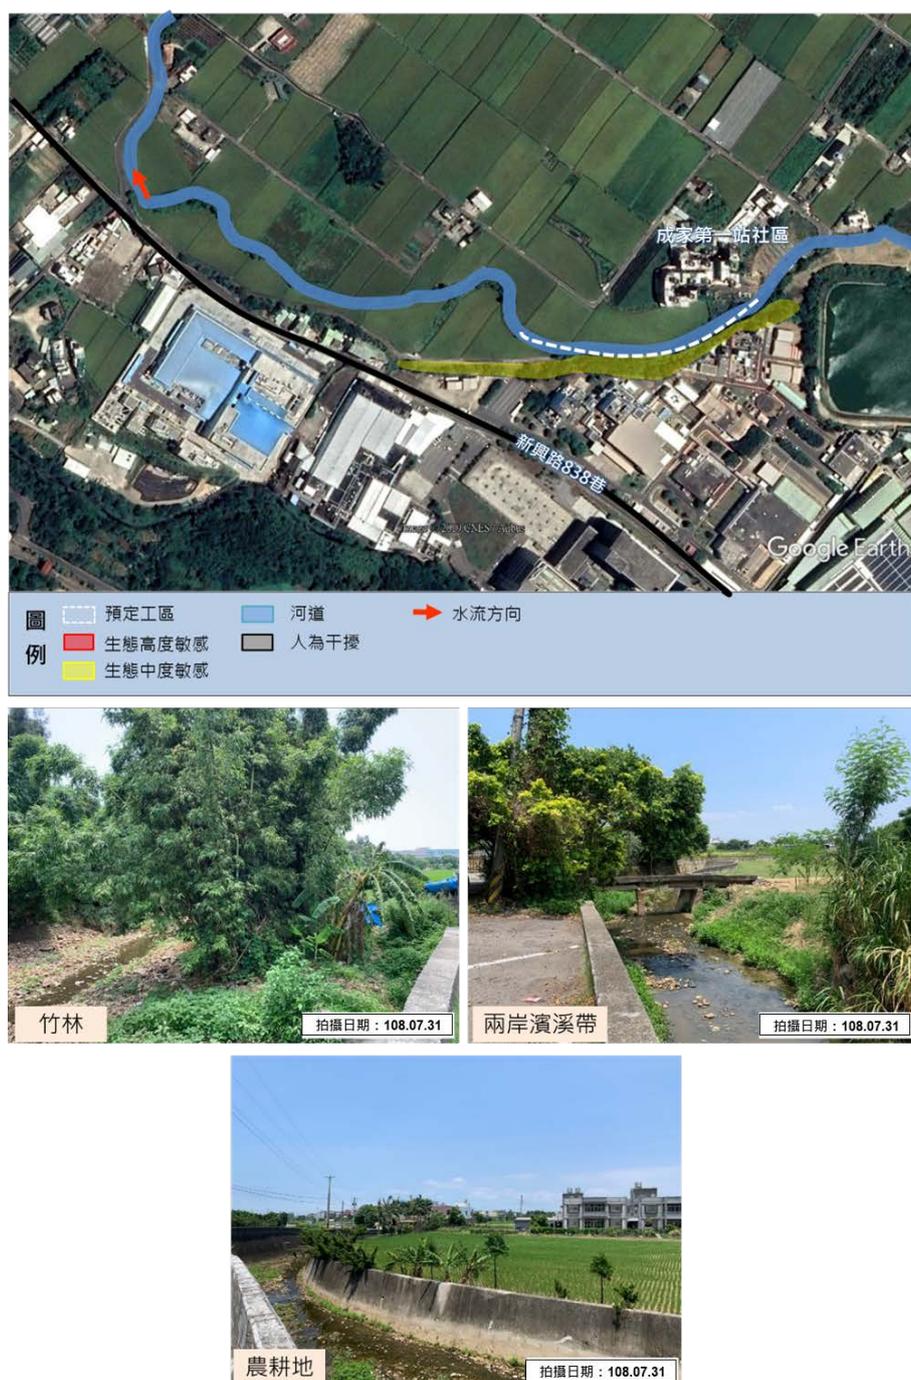
圖 3-40 「新豐鄉中崙支線排水護岸改善應急工程」生態敏感圖

針對「新豐鄉中崙支線排水護岸改善應急工程」之可能生態議題，本計畫研擬生態保育對策，如表 3-95 所示。本團隊並於設計階段透過工作會議討論的方式與設計單位討論生態保育對策的可行性，並進行滾動式檢討以落實

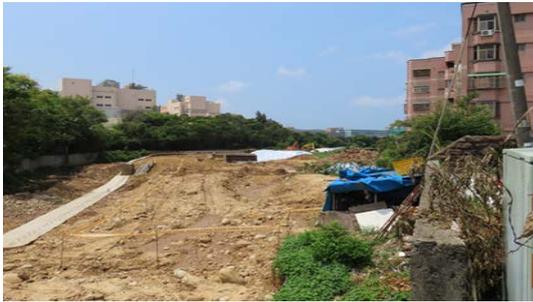
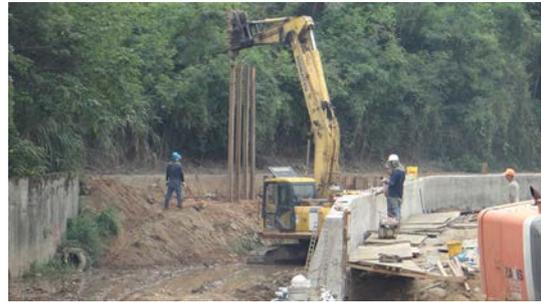
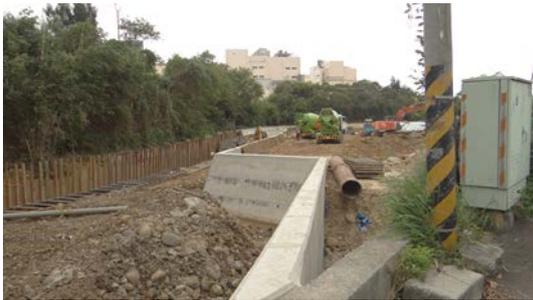
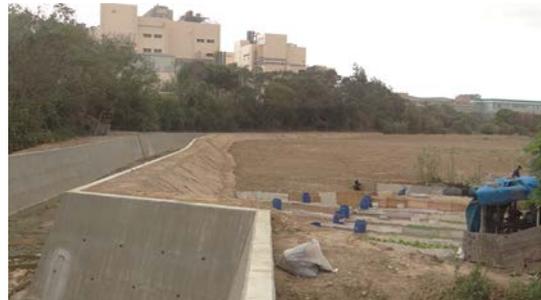
圖 3-41 「新豐鄉中崙支線排水護岸改善應急工程」施工階段自主檢查照

該工程於民國 109 年 10 月 28 日完工，檢核團隊於民國 109 年 11 月 2

6 日進行完工後覆核(如圖 3-41 所示)，工程單位於護岸新建工程施作過程中，皆有依據研擬之生態保育措施進行落實。

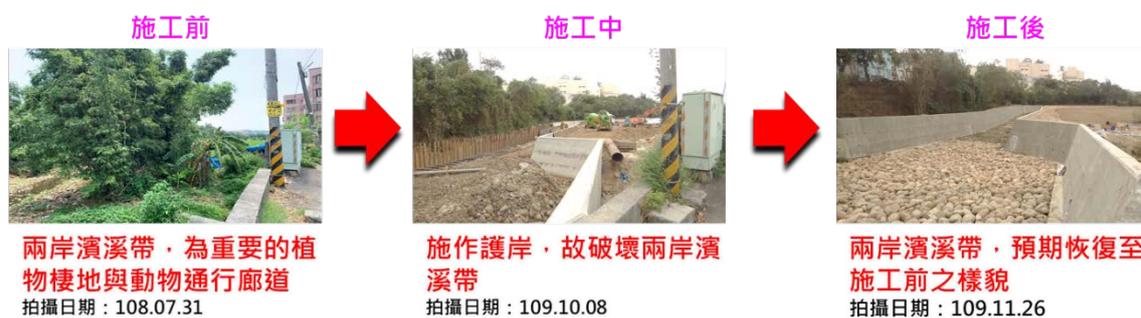
圖 3-44 「新豐鄉中崙支線排水護岸改善應急工程」棲地影像監測圖

本計畫以民國 108 年 7 月 31 日(施工前)、109 年 10 月 8 日(施工中)及 109 年 11 月 26 日(完工後)紀錄之棲地影像評估因工程施作擾動之植被恢復情況(如圖 3-44 所示)。中崙排水兩岸濱溪帶之植群分布進行施工前後比較，施工前主要以先驅植物與人工栽植的植物居多，例如：大花咸豐草、田菁及五節芒較為優勢。工程完工約一個月，兩岸濱溪帶植被尚未逐漸恢復的

趨勢，或需再等待一段時間。

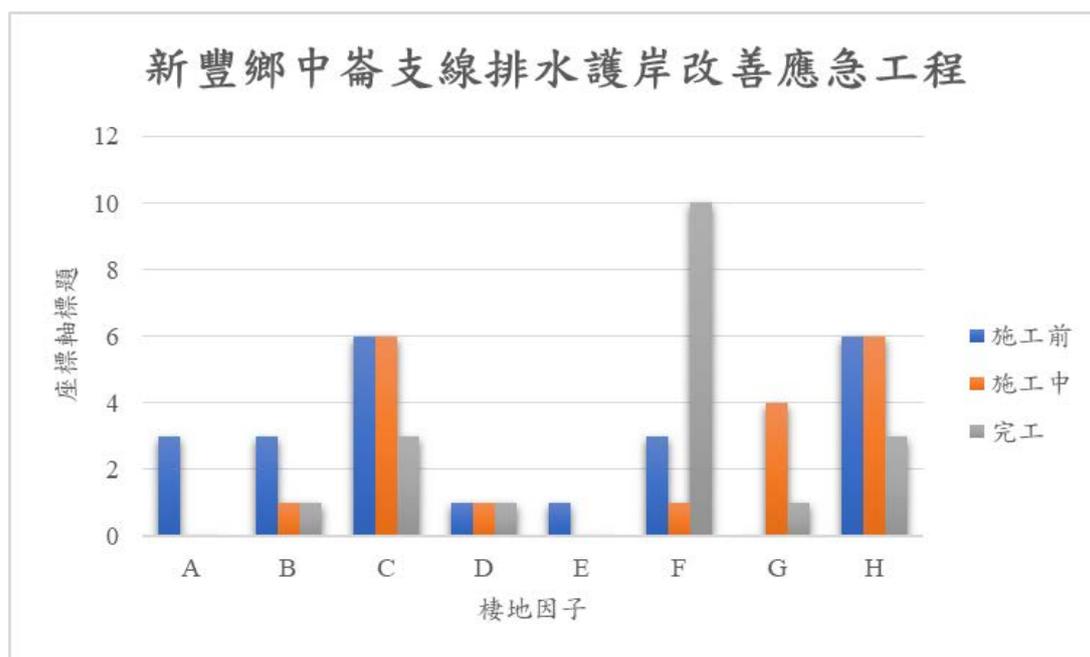
圖 3-45 「新豐鄉中崙支線排水護岸改善應急工程」棲地因子結果圖

本計畫以民國 108 年 7 月 31 日(施工前)、109 年 10 月 8 日(施工中)及 109 年 11 月 26 日(完工後)進行快速棲地評估，其評估如圖 3-45 所示。因該工程為設置重力式擋土牆護岸，對溪濱廊道連續性影響較大，故從施工階段開始，該因子的分數便下降。此外，水域型態多樣性、水域廊道連續性、水質、水生動豐富度及水域生產者等因子的分數都有下降，其原因可能與枯水期導致上游水源較少有關(如圖 3-46 所示)，而非工程之故，此項可能因素仍需待雨季來臨之後再進行評估。

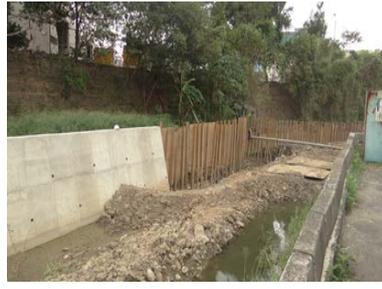
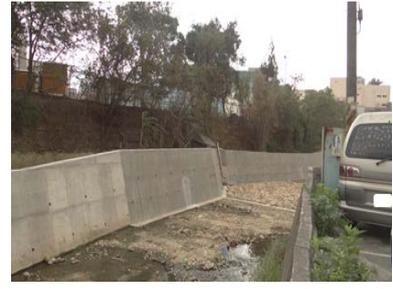
圖 3-46 「新豐鄉中崙支線排水護岸改善應急工程」治理區上游環境變化照

拍攝日期：109.10.08

拍攝日期：109.11.26

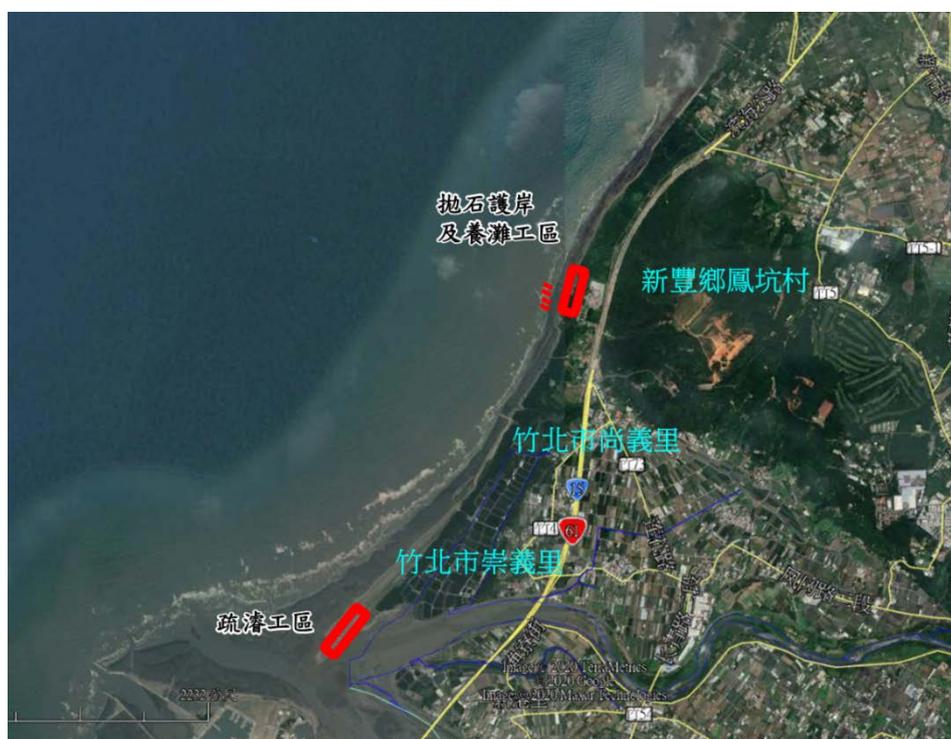
圖 3-47 「新竹縣新豐垃圾掩埋場西側海岸防護工程」工程位置分布圖

「新竹縣新豐垃圾掩埋場西側海岸防護工程」位於新竹縣新豐鄉(主要工區)及竹北市(疏濬工區)，工程內容為拋石護岸(長度 500 公尺)、海岸養灘、突堤 4 座及頭前溪口疏濬等(如圖 3-47 所示)，藉此減緩海岸侵蝕情形。本計畫於民國 108 年 8 月起進行工程生態檢核相關作業，包括生態資料盤點、棲地環境評估、現場勘查、生態評析、保育對策研擬、保育措施落實、生態專業諮詢及自主檢查作業辦理情形等。生態檢核辦理歷程如表 3-100 所示，相關作業歷程皆紀錄於生態檢核表(詳見附件一)。
