# 摘要

## 一、生態檢核執行成果

「108~109 年度新竹縣生態檢核工作計畫專業委託服務」，各工作內容項目如下及對照表如圖 1-1 及表 1-1 所示：

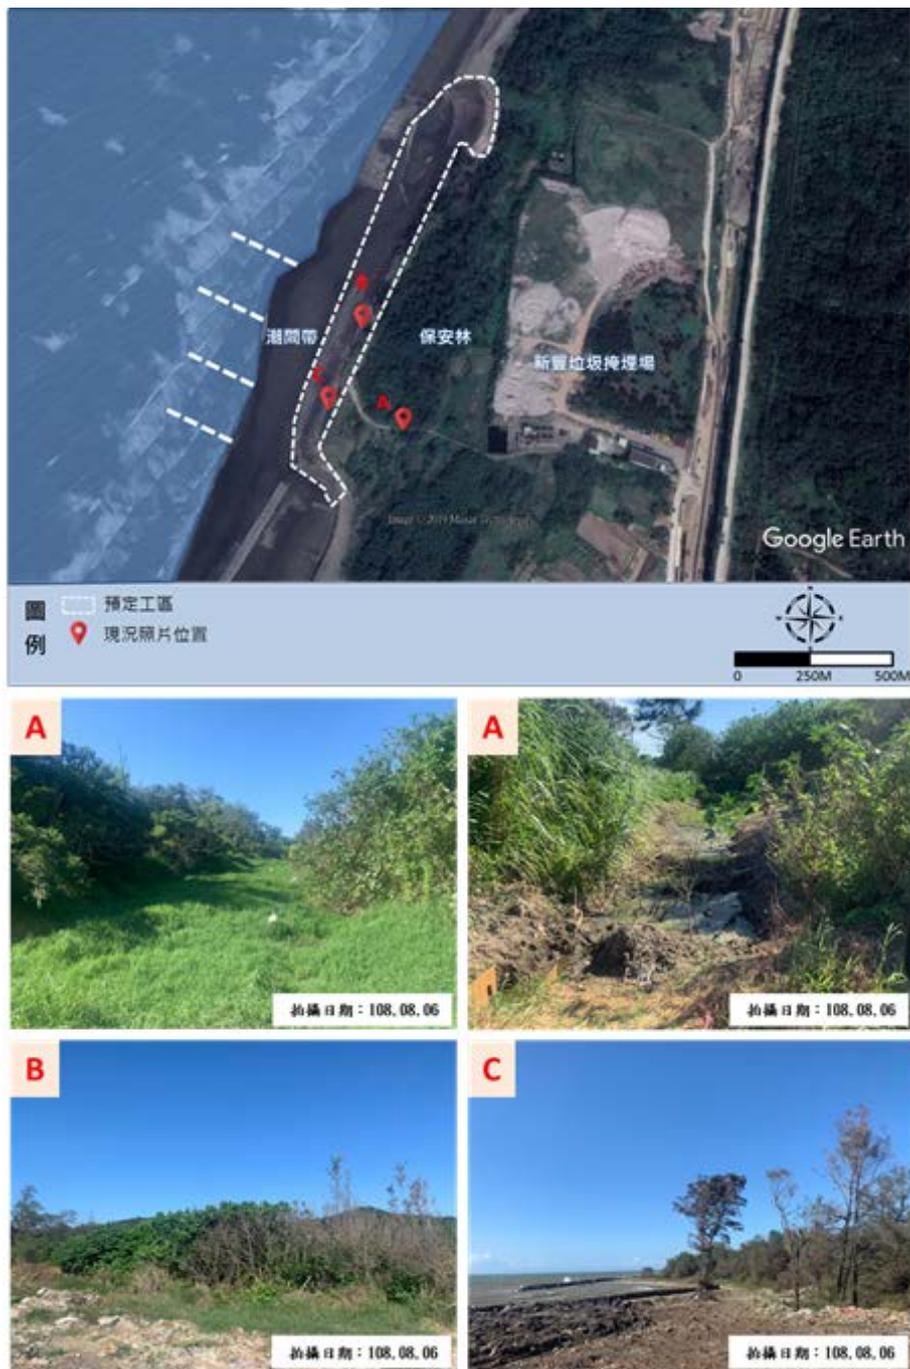
圖 3-48 「新竹縣新豐垃圾掩埋場西側海岸防護工程」環境現況照

本計畫分別於民國 108 年 8 月 6 日及 109 年 2 月 6 日進行現場勘查及棲地評估，棲地環境現況如表 3-109 及圖 3-48 所示。治理區段位於海岸與次生林交界處鄰近新豐垃圾場，部分區域被傾倒廢棄物造成環境破壞，部分區域在進行廢棄物清理導致地面裸露，因而遠處才有水鳥停棲，此外岸邊消波塊及灘地礫石有底棲生物棲息。另本計畫以水利工程快速棲地生態評估表進行棲地環境評估，其棲地評估品質如表 3-110 及附件一所示，此區段的分數為 42 分(總分數 100 分)，屬於生態單調且高度人為干擾之環境。

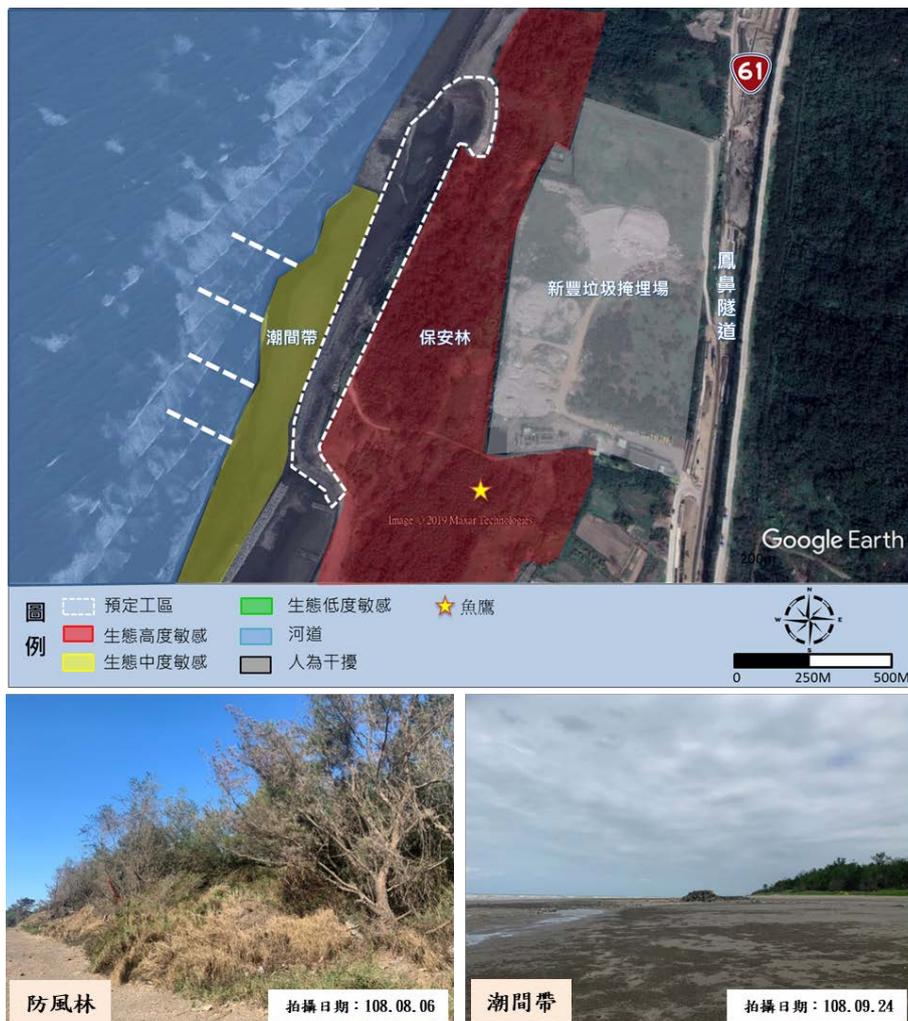
圖 3-49 「新竹縣新豐垃圾掩埋場西側海岸防護工程」生態敏感圖

「新竹縣新豐垃圾掩埋場西側海岸防護工程」之生態關注區域說明如圖 3-49 所示。其中因工程東側之防風林自然度較高，故定義為高度敏感區，而計畫區段周邊之潮間帶為底棲生物及水鳥等生物棲息使用之場所，具生態潛在價值，故定義為中度敏感區。

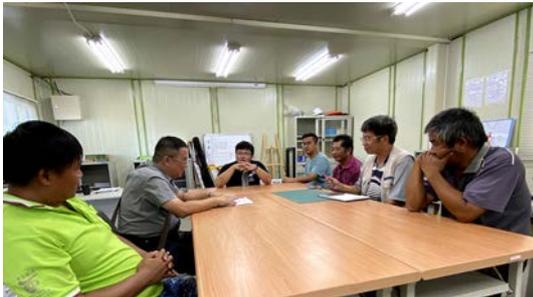
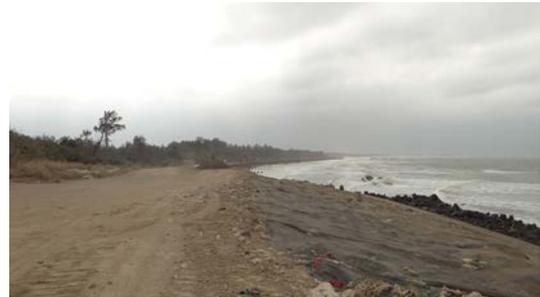
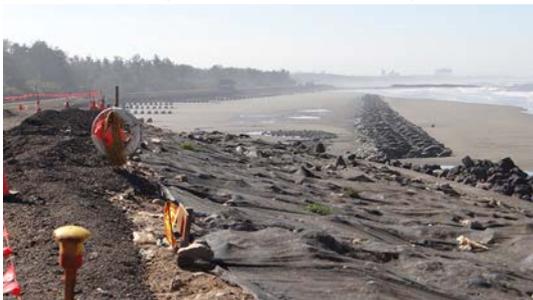
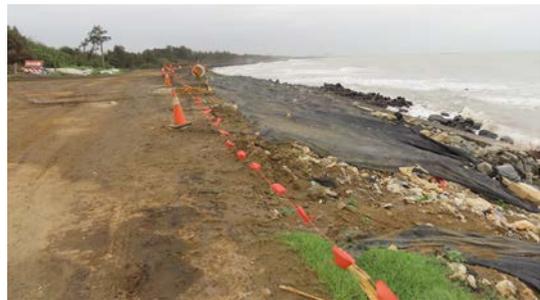
圖 3-50 「新竹縣新豐垃圾掩埋場西側海岸防護工程」施工階段自主檢查照

本計畫於民國 109 年 10 月 8 日、11 月 27 日及 110 年 1 月 20 日辦理施工階段生態保育措施自主檢查，執行結果如附件三及圖 3-50 所示。
