# 108~109 年度彰化縣生態檢核工作計畫 委託專業服務

# 成果報告書

主辦機關: 彰化縣政府

執行單位: 逢甲大學

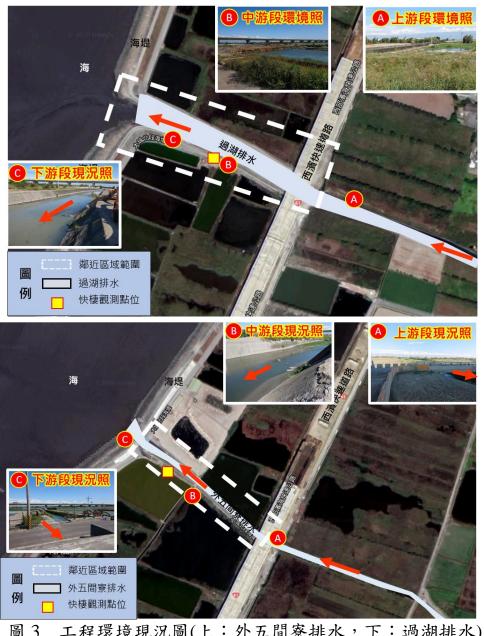
工程環境現況圖(上:外五間寮排水,下:過湖排水) 圖 3

本計畫於彰化縣大城鄉海岸線附近,周遭環境以農田、魚塭、草生荒地、 窪地等環境如圖 3 所示。本計畫執行水利工程快速棲地評估時也擴增點位以利 判別整體棲地型態,其調查樣站點位如圖1、圖2所示。於109年9月29日及 109年10月15日進行現場勘查,因計畫區域周遭近海且有許多疑似廢棄農田或 魚塭之積水窪地,故有許多鳥類於此區休憩覓食,堤外亦可見彈塗魚及招潮蟹 遍佈沙灘上,當日紀錄物種以大白鷺、紅鳩數量最多,其他還有褐頭鷦鶯、斑 文鳥、麻雀、白尾八哥、洋燕等常見物種。

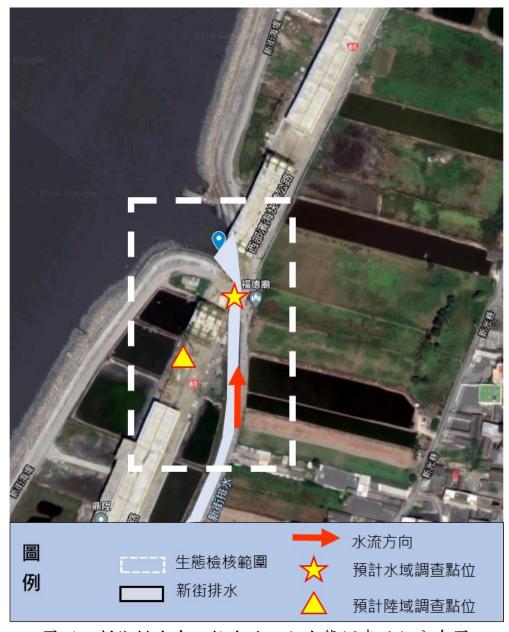
圖 1 新街排水出口抽水站工程生態調查點位分布圖

現地調查鳥類以濱海常見物種為主,如:小環頸鴴、高蹺鴴等物種,無調查到保育類或指標性鳥類;本次哺乳類調查共設置 15 個鼠籠進行捕獲,總共捕獲1隻臭鼩;本次以目視及手拋網 5 個點各拋 5 次捕捉魚類,捕抓到 2 支彈塗魚;本次布置 15 個蝦籠捕捉並以目視補充底棲生物,共紀錄到窄招潮、弧邊招潮、台灣厚蟹、鋸緣青蟳等,爬蟲類則紀錄到 4 隻疣尾蝎虎。

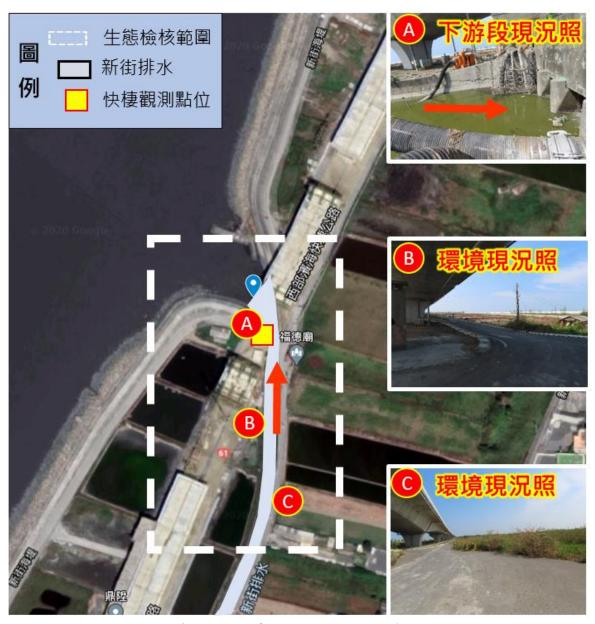
圖 2 新街排水出口抽水站工程環境現況圖

本計畫於彰化縣大城鄉海岸線附近,周遭環境以農田、魚塭、草生荒地、窪地等環境如圖 1 所示。本計畫執行水利工程快速棲地評估時也擴增點位以利判別整體棲地型態,其調查樣站點位如圖 1 所示。於 109 年 9 月 29 日及 109 年 10 月 16 日進行現場勘查,其工區旁有魚塭及草生荒地,未來將會重點調查該區分布物種,以利生態評析使用。於 109 年 10 月 16 日進行現場勘查,計畫區近海,可能有過境侯鳥會利用附近草生地及魚塭休憩覓食,西濱快速道路下方有些施工孔洞可供鳥類棲息,由於尚未進入過冬季節,除了常見麻雀、白頭翁、野鴿、家燕、棕扇尾鶯等物種,另有高蹺鴴、東方環頸鴴、小環頸鴴、鷹斑鷸等水鳥於此地覓食。

本計畫於 109 年 10 月 16 日利用水利工程快速棲地生態評估新街排水(詳參附件三),其點位如圖 2 所示,其每人每項分述如表 4 所示,最後取平均數以表示本次評分,分數為 23.6 分(總分數 100 分),屬於棲地品質差的生態品質。本區域為直立式護岸,防潮閘門緊閉,內外水質無法交換,其水域靜止不流動,水體混濁無法清楚判別水中生物,陸域環境分數較水域環境高。

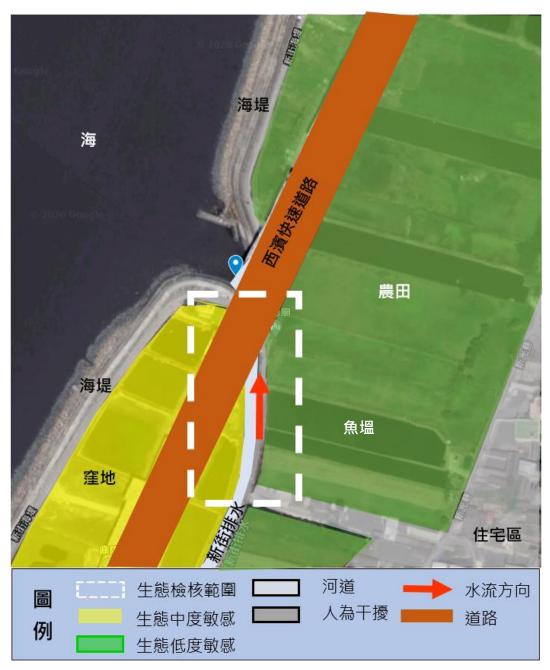
圖 3 新街排水出口抽水站工程生態敏感圖

此外,周圍除了水泥化的人工結構物外(海堤、路面及高架橋),周遭的草生地及窪地,為水鳥提供食物來源以及可躲藏的區域,例如:小白鷺、夜鷺、大白鷺、高蹺鴴等鳥類。該區域濱海,可能會有過境候鳥選擇窪地及草生荒地做為休憩的中途站,故本計畫將其定義為中度敏感區。

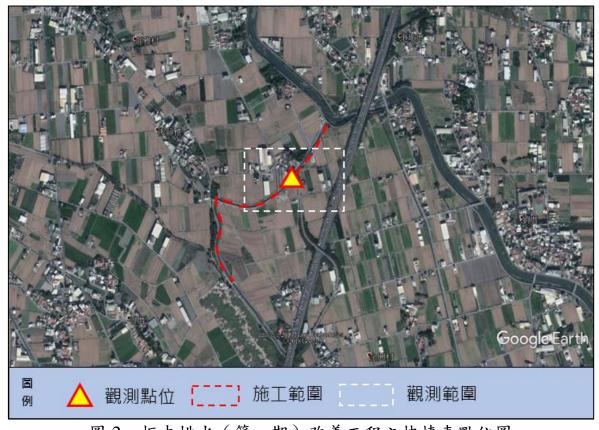
圖 2 板本排水 (第一期) 改善工程之快棲表點位圖

本計畫於彰化縣秀水鄉,治理段周遭環境以農田、墓場為主,是鳥類聚集的主要場所,依當日現況記錄小白鷺、黃頭鷺、夜鷺、黑翅鳶(二級保育類)、磯鹬等鳥類停棲。本計畫執行水利工程快速棲地評估時也擴增點位以利判別整體棲地型態,其調查樣站點位如圖 2 所示。於 108 年 8 月 15 日、11 月 12 日進行現場勘查,工程目的為增加排洪能力,其工程內容為排水路改善 1,020 公尺(0K+000~1K+020)、橋梁改建 4 座,藉此增加排洪能力以保障板本排水下游周邊土地及居民生命財產安全。

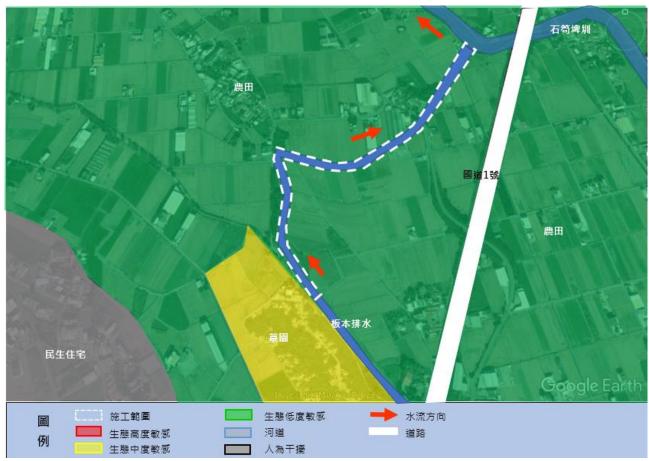
圖 3 板本排水(第一期)改善工程之生態敏感圖

因計畫工區周圍環境空曠且人為干擾少,故定義為中度敏感區。

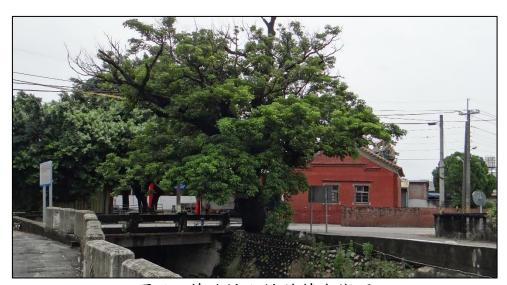
圖 4 莊雅橋上橋茄苳老樹照

- (一) 避免夜間施工,以避免擾動生物晚上棲息及鳥類於繁殖期鳴叫的影響。
- (二) 建議編列以下環境管理費用,以降低工程對於環境之影響:
  - 1. 建議施工過程能採半半施工法,以降低水中生物之干擾。
  - 2. 於土方上鋪設防塵網,抑止揚塵產生。
- (三) 於莊雅橋處,有1株茄冬且樹圍推測已有百年以上(如所示),建議施工應 迴避大樹,並限制施工範圍。
- (四)沿岸有幾處大樹,應為冬候鳥暫棲之所,建議適當修剪枝葉後原地保留 並採取相關樹根保護措施。
- (五) 工區上游段為土坡環境,建議施工以多孔性緩坡設計為主,使生物容易 攀爬行走;若無法為緩坡設計,建議設置動物通道以供利用。

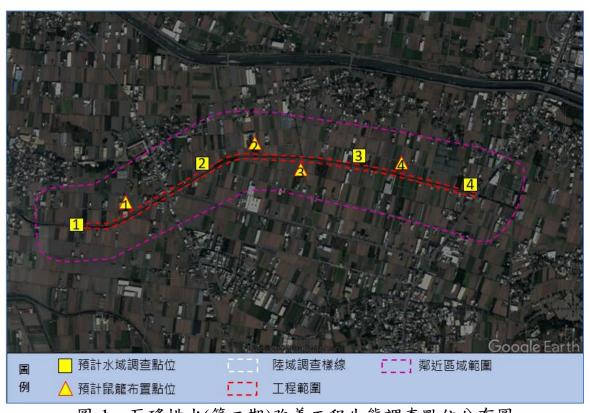
圖-1 瓦瑶排水(第二期)改善工程生態調查點位分布圖

本案工程生態調查日期為 109 年 05 月 11 日至 05 月 12 日,調查範圍為工程範圍往外 200 公尺進行沿線調查如圖-1 所示,輔以「台灣生物多樣性網絡」、「生態調查資料庫系統」、「特有生物研究保育中心臉書社團路殺社資料集」、「eBird」及「易淹水地區水患治理計畫一彰化縣管區排舊濁水溪排水系統規劃報告」等線上資料庫及文獻蒐集初步盤點。其既有生態資料盤點如表-1 所示;現地調查成果如表-2、表-3 及附件一所示。植物種類包含人為植栽,喬木如龍柏、黃連木、桃花心木、菲島福木及象牙木等;灌木如小葉厚殼樹、黃鐘花、日日春及變葉木等,先驅物種如白花菜、血桐、銀合歡及大花咸豐草等,另有經濟作物,如甕菜、蓮霧、芒果、龍眼、番石榴及木瓜等,均為低海拔常見物種;鳥類以農村常見物種為主,如:褐頭鷦鶯、麻雀等物種,無調查到保育類或指標性鳥類;本次哺乳類調查共設置 20 個鼠籠進行捕獲,總共捕獲 3 隻臭飽;本次以目視及手拋網 5 個點各拋 5 次捕捉魚類,共捕獲 2 尾琵琶鼠及 8 尾口孵非鯽;本次布置 20 個蝦籠捕捉底棲生物,共捕獲 20 售福壽螺。

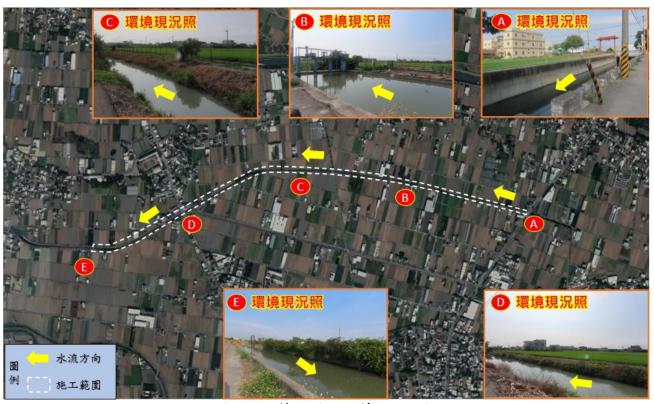
圖-2 瓦瑤排水(第二期)改善工程環境現況圖

本計畫於彰化縣埔鹽鄉周遭環境為農田、果園、住宅等如圖-2 所示,本計畫區域約 3.11 公里(1K+249~4K+360),整體環境以農田為主,屬於鄉村型排水,本計畫執行水利工程快速棲地評估時也擴增點位以利判別整體棲地型態。

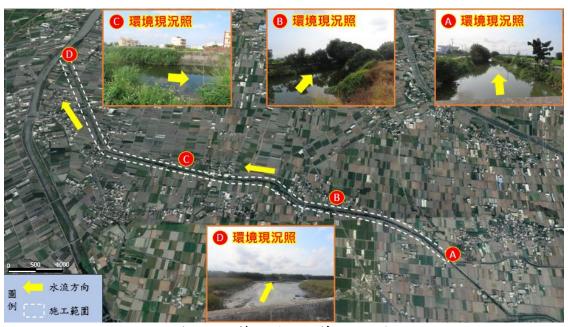
圖 2 埔鹽排水(第一期)改善工程環境現況圖

本季計畫於彰化縣埔鹽鄉周遭環境為農田、果園、住宅等如圖 2 所示,本計畫區域約 5.85 公里(0K+000~5K+850),整體環境以農田為主,屬於鄉村型排水,本計畫執行水利工程快速棲地評估時也擴增點位以利判別整體棲地型態,其調查樣站點位如圖 3 所示。

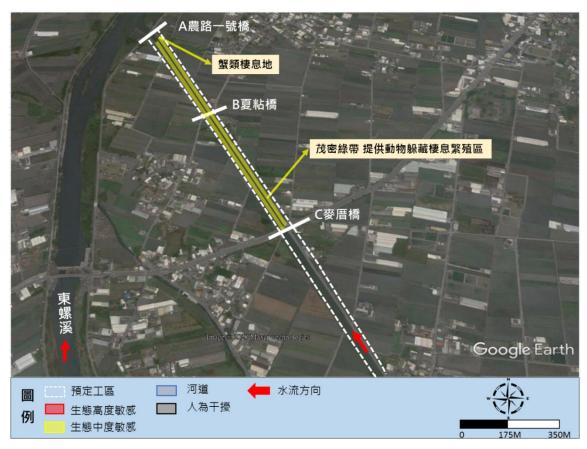
圖 4 埔鹽排水(第一期)改善工程\_農路一號橋至夏粘橋之生態敏感圖

根據生態評析結果,預定工區從上游至下游具有多種類型的棲地,包含了兩岸綠帶、周邊農耕地、埤塘、墓園、下游河口段泥灘地等,提供生物棲息與覓食的場所,例如:預定工區上游段周圍農耕地提供白頭翁、珠頸斑鳩、臭飽等農田常見物種覓食與活動;工區中游段埤塘處有貢德氏赤蛙、澤蛙活動於週圍;工區下游段銜接東螺溪處有大量無齒螳臂蟹、隆脊張口蟹等蟹類棲息於此地,是相當重要的棲地環境。此外,兩岸茂密之綠帶為彰化地區相當重要的生態資產,提供動物躲藏棲息繁殖區,例如:小白鷺、夜鷺、白頭翁、綠繡眼、麻雀、珠頸斑鳩等鳥類。因此兩岸綠帶在現今過度開發之平地幾可謂碩果僅存,故本計畫針對此豐盛之生態資源定義為中度敏感區。

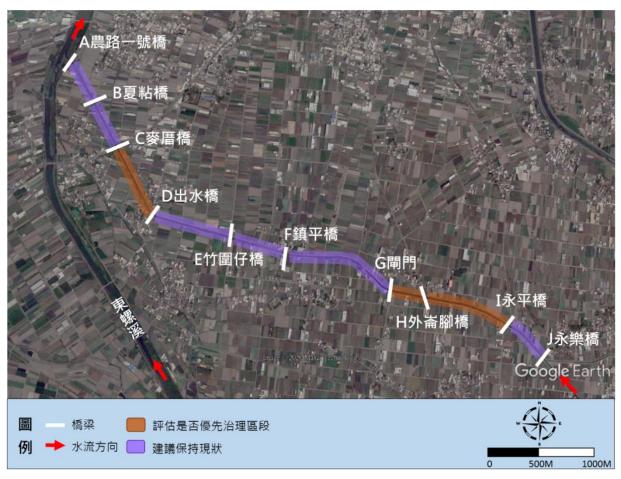
圖 7 計畫工程初步建議優先治理區段圖

- 3. 因預訂治理工區下游銜接東螺溪區段,為重要的蟹類棲地,建議未來有相關工程施作時,避免擾動到該區域之泥灘地,另採取適度排擋水措施避免工程廢水排入東螺溪。
- 4. 因該案計畫工程如上所述涵蓋多種類型棲地,未來若有相關工程施作易 受在地團體關注,故建議未來有相關工程施作前務必與當地 NGO 與居 民充分溝通,避免後續無謂爭議與負面報導。

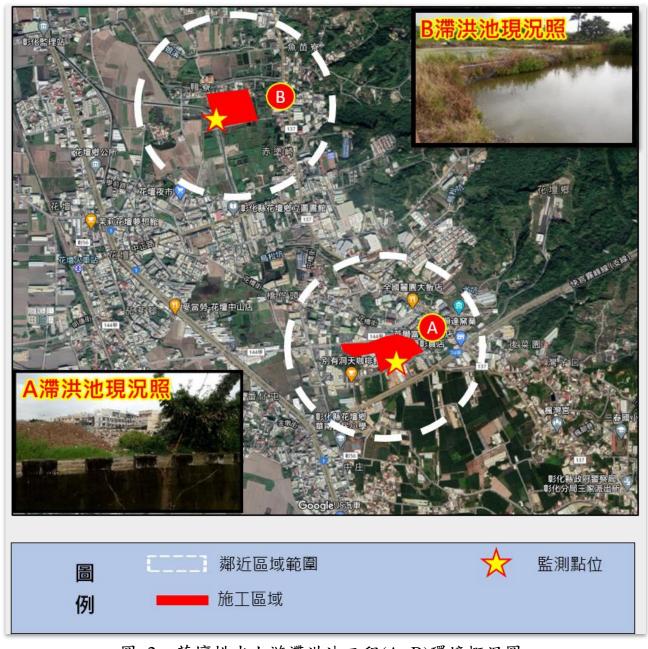
圖 2 花壇排水上游滯洪池工程(A+B)環境概況圖

本計畫區域於彰化縣花壇鄉,A滯洪池原為土方堆棄處,周遭以住宅為主, 人為干擾頻繁,鄰近工區旁為既有花壇排水內有線鱧、食紋魚等生物於水道內, 水質尚可,B滯洪池預定工區原為魚塭,周圍環境有魚塭、農田,偶有混合林、 草生地等生態資源較豐富,區域環境自然度高,周遭人為干擾較少且鄰近八卦 山脈,根據以往文獻資料盤點結果,有紅尾伯勞(三級保育類)出沒且該區鳥類資 源豐富,故此本工程區域之保育對象會著重於鳥類活動為主。本計畫執行水利 工程快速棲地評估時也擴增點位以利判別整體棲地型態。

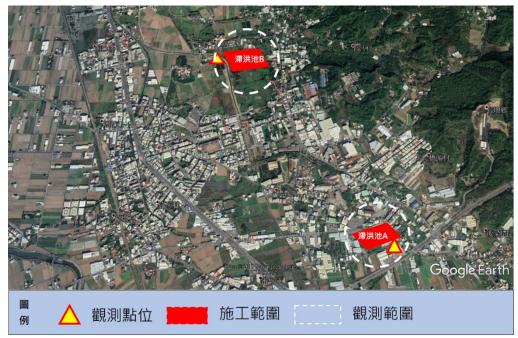
圖 3 花壇排水上游滯洪池工程(A+B)之棲地評估樣站圖

提報階段現場勘查日期為 108 年 8 月 15 日、11 月 12 日,位於彰化縣花壇鄉其現況紀錄如表 4 所示,其工程內容為花壇排水上游滯洪池 A、B(6K+785、5K+035 處)搭配另案工程「花壇排水(第二期)改善及橋梁改建工程」,藉由排水路將水體引入滯洪池,以解決排洪不足問題。其評估觀測點位如圖 3 所示,因兩工區距離較遠,故本計畫分為 A、B 兩區評估點位如所示,之前的棲地評估使用的是舊版,為日後便於對照棲地環境變化,故更改為新版,各結果說明如下:

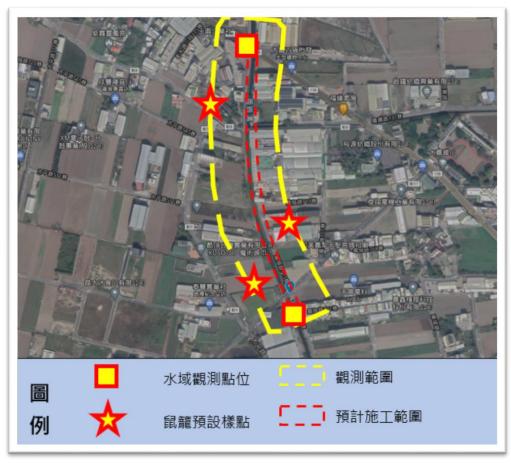
圖 1 番雅溝排水幹線(第五期)改善工程生態調查點位分布圖

本案工程生態調查日期為 109 年 09 月 07 日至 109 年 09 月 08 日,調查範圍為工程範圍往外 200 公尺進行沿線調查如圖 1 所示,輔以「台灣生物多樣性網絡」、「生態調查資料庫系統」、「特有生物研究保育中心臉書社團路殺社資料集」、「eBird」及「易淹水地區水患治理計畫一彰化縣管區域排水番雅溝排水系統規劃報告」等線上資料庫及文獻蒐集初步盤點。其既有生態資料盤點如表 1 所示;現地調查成果如表 3 及附件一所示。植物種類包含人為植栽,喬木如木麻黃;灌木如夾竹桃,先驅物種如大花咸豐草、巴拉草等,另有經濟作物,如稻,均為低海拔常見物種;鳥類以農村常見物種為主,如:褐頭鷦鶯、綠繡眼、家八哥、白尾八哥等物種,無調查到保育類或指標性鳥類;本次哺乳類調查共設置 5 個鼠籠進行捕獲,總共捕獲 1 隻臭飽;本次以目視觀察魚類,有成群的吳郭魚;本次布置 5 個蝦籠捕捉底棲生物,皆僅捕獲福壽螺。

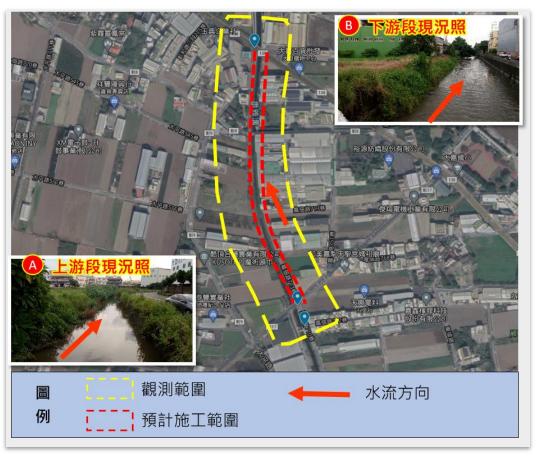
圖 2 番雅溝排水幹線(第五期)改善工程環境概況圖

本計畫於彰化縣和美鎮周遭環境為農田、住宅、工廠等如圖 2 所示,本計畫區域,整體環境以農田為主,屬於鄉村型排水,本計畫執行水利工程快速棲地評估時也擴增點位以利判別整體棲地型態。

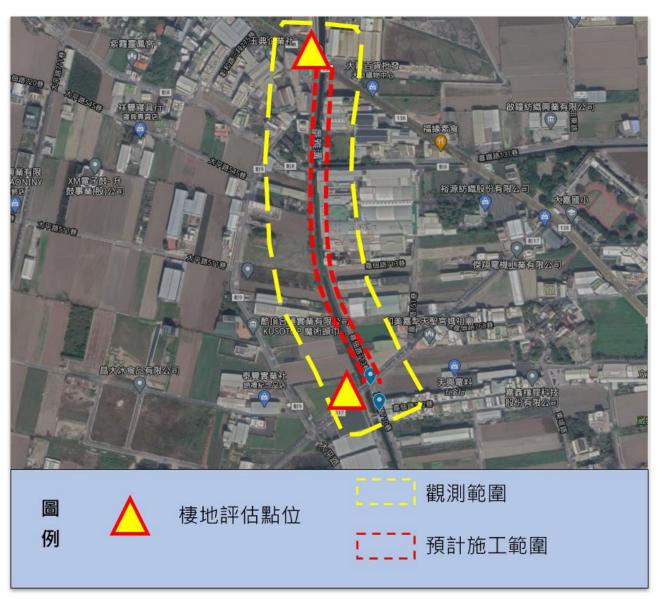
圖 3 番雅溝排水幹線(第五期)改善工程之棲地評估樣站圖

本計畫於 109 年 9 月 8 日利用水利工程快速棲地生態評估番雅溝排水,其點位如所示,因治理區段較長,故本計畫進行上下游兩處評估點位如圖 3 所示,各結果說明如下:

每人每項分數如表 4、表 5,最後取平均數表示本次評分,此區段的分數為 25.8 分(總分數 100 分),屬於棲地品質劣的生態品質。其中護岸部分為直立式混凝土,無法提供生物攀爬(如爬蟲類、哺乳類)、部分為天然土坡護岸,濱溪帶有較佳的植被覆蓋,提供鳥類及小型動物棲息,而此區域水體顏色、水質較差,現地環境以外來種生物等適應力較強物種為主,如:口孵非鯽、福壽螺等。

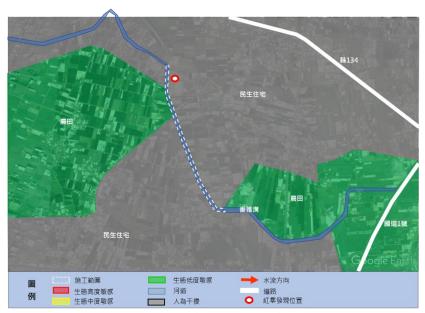
圖 4 番雅溝排水幹線(第五期)改善工程之生態敏感圖

根據生態評析結果,預定工區周圍以農田為主,零星住宅及工廠於附近, 人為干擾普遍,多為低敏感區域,物種以麻雀、大卷尾等農田常見物種為主, 故生態議題少,渠道旁大樹可提供周邊生物棲息使用,具微棲地功能,將其定 義為本案工程之生態保全對象,與設計單位討論如何保留。

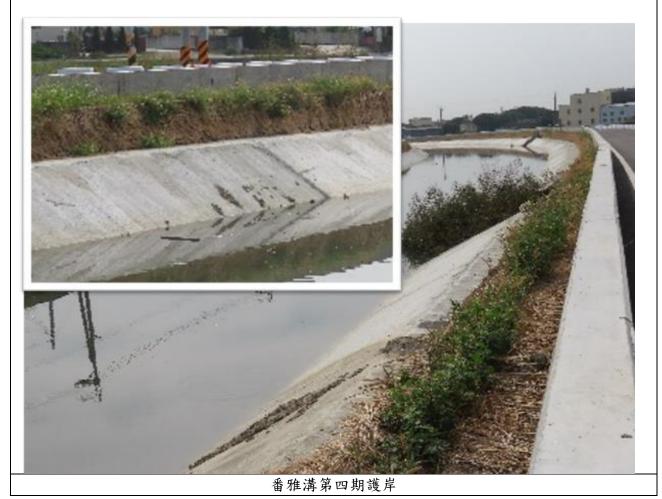
圖 5 護岸型式示意圖

複式斷面砌石+加勁植草網

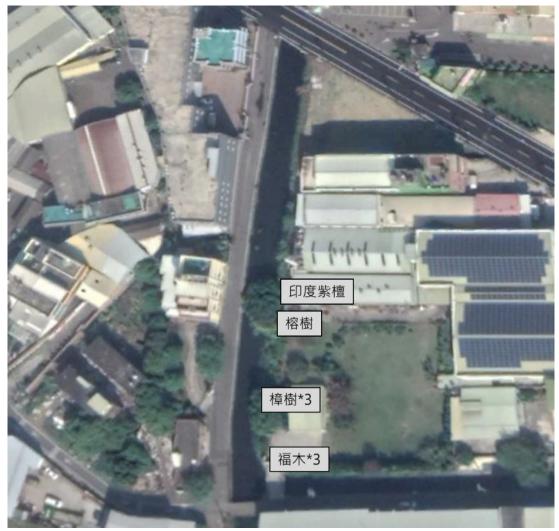
圖 6 番雅溝排水幹線(第五期)改善工程之喬木位置圖

綜上所述,本案工程區域整體水環境偏差,水域類型過於單一,水質混濁 且有浮藻類漂浮,對於魚類、底棲生物等較無法提供良好生長空間;工程周遭 以農耕地(水稻田)居多,部分區域有喬木可供鳥類、爬蟲類棲息,陸域整體環境 屬於一般農田生態環境,較無特別物種棲息。

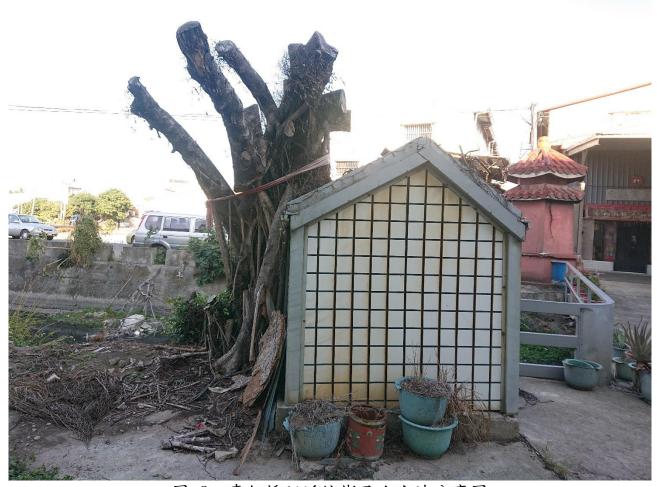
圖 8 嘉佃橋附近榕樹及小土地公廟圖

- (5) 現地調查到有草花蛇(半水棲三級保育類,無毒)出沒,棲息於附近農田及草生地,工區應限速 30 公里每小時以內,並設立看板提醒車輛移動注意以外, 因草花蛇棲息環境非工區區排內,可利用塑膠板阻隔農田與工區,避免其進入工區。
- (6)施工時間於早上 8 時後及下午 17 時前施工,避免夜間施工,以避免擾動生物晚上棲息及鳥類於繁殖期鳴叫的影響。
- (7)維持工區及周邊整潔,施工期間產生之民生及工程廢棄物應妥善回收處理
- (8) 嘉佃橋附近之榕樹生長不佳(如圖 8 所示),建議移除即可。

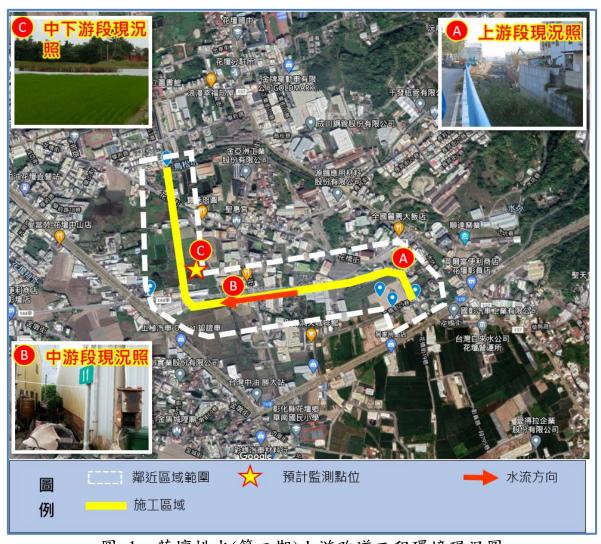
圖 1 花壇排水(第二期)上游改道工程環境現況圖

陸域環境則因為新設排水路減少左右岸原有陸域環境的連結性,阻斷原本可移動的地面空間,增加地形阻隔,原有零星喬木、農田有鳥類、爬蟲類、哺乳類棲息,受工程影響除擾動外,亦會減少棲息空間。

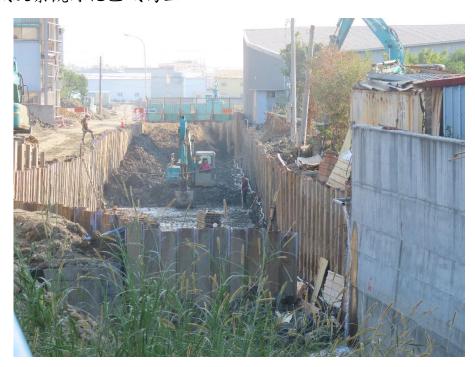
圖 4 花壇排水(第二期)上游改道工程現況圖(109.11.17 施工中)

- 1. 渠道預留生態孔,以利棲地環境形成。
- 2. 廢棄物集中管理,避免生物誤食及汙染環境。
- 3. 動物通道設立,以利生物攀爬。
- 4. 景觀花台植被種植情形。

本計畫預計於工程施工階段不定期進行「花壇排水(第二期)上游改道工程及 橋梁改建工程併辦土石標售」自主檢查,工程檢查範圍及生態保育措施自主檢 查以施工區域及景觀綠化區域為主。

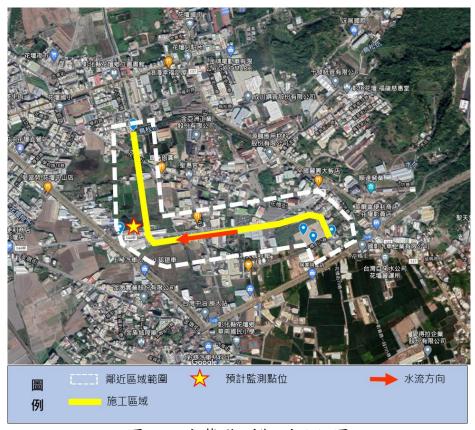
圖 5 生態監測觀測點位圖

由於本工程區域周遭以住宅、農田及窪地為主,人為干擾較多,窪地及周圍草生地環境複雜多樣,生態資源較豐富。本計畫於 109 年 11 月 17 日執行生態監測,並使用圓圈法調查當地鳥類物種,其所停留點位如圖 5 所示,監測結果如表 6 所示。

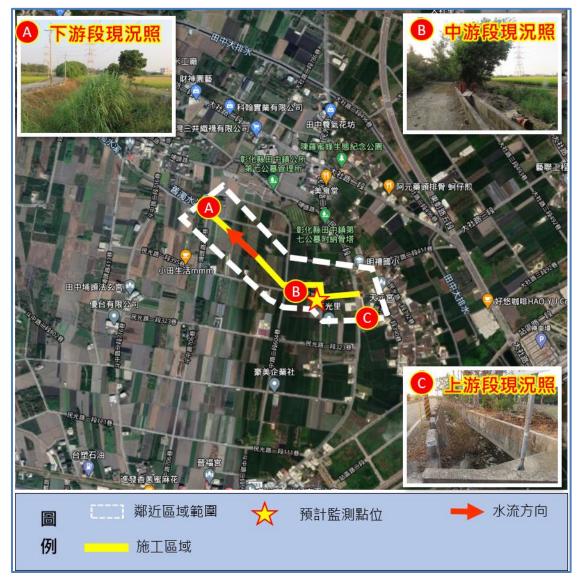
圖 2 睦宜排水(第二期)改善工程及橋梁改建工程併辦土石標售環境現況圖

本計畫於 109 年 11 月 17 日(開工前)利用水利工程快速棲地生態評估睦宜排水,用於之後施工及維管階段生態檢核之後續作業,比較施工前與施工中棲地變化,因治理區段較短,且有需要關注的保全對象(大型喬木),故本計畫將於工區重點區域進行評估,其點位如圖 2 所示,其結果如下說明:

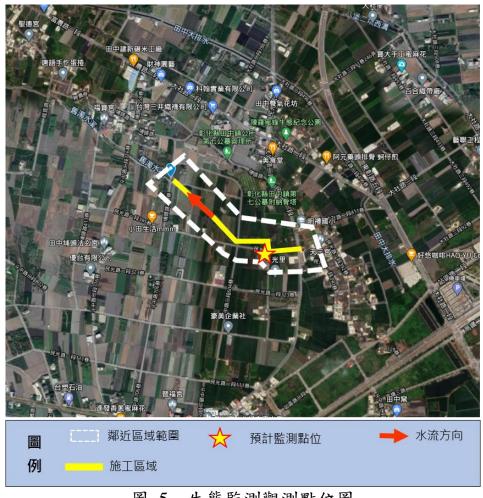
生態監測觀測點位圖 圖 5

由於本工程區域周遭環境有農田、草生荒地及樹林,較都市區人為干擾少, 推斷當地生態資源相當豐富,周遭大喬木營造鳥類適合棲地,故選擇將鳥類作 為指標性物種。未來將於生態監測點位執行生態監測,並使用圓圈法調查當地 鳥類物種,其所停留點位如圖 5 所示,監測結果將以表 7 表示,與前期文獻調 查資料作為比較。

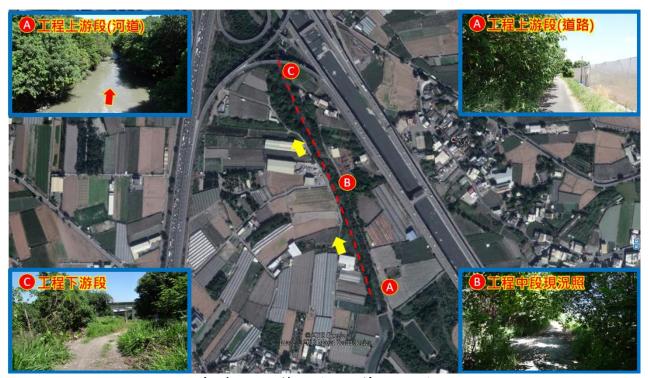
圖 1 東溝排水(第一期)改善工程環境現況圖

現場勘查日期為 108 年 10 月 29 日,位於彰化縣埔心鄉,工程內容為左右 防汛道路新建及左岸護岸重建。其護岸形式多為自然土坡,坡上有許多先驅樹 種如血桐、構樹,濱溪帶有淺灘地,水域型態多樣性高,鳥類以白頭翁、夜鷺 居多,當地民眾表示該區有翠鳥出沒,且現勘當日發現有小啄木於此活動,表 該區域受人為干擾影響較低,未來會持續觀察是否有其他開發區較不易出現的

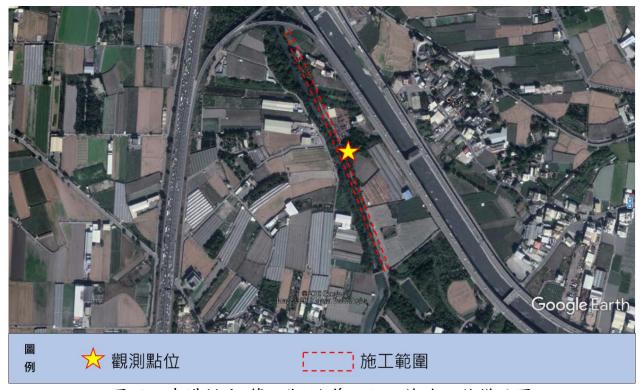
圖 2 東溝排水(第一期)改善工程之棲地評估樣站圖

本計畫於 108 年 08 月 15 日(施工前)及 109 年 5 月 29 日(施工中)利用水利工程快速棲地生態評估東溝排水,比較施工前與施工中棲地變化,因治理區段較短,故本計畫將於工區中心區域進行評估點位如圖 2 所示,其結果如下說明:

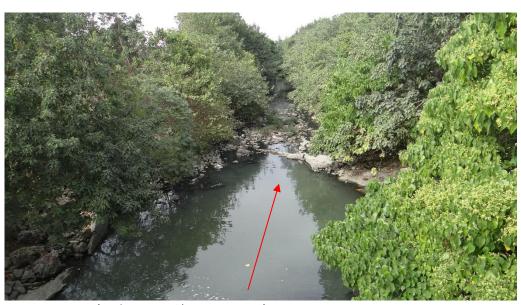
圖 3 東溝排水(第一期)改善工程之現地照片(108/11/20)

Ac - Me113 191	, ,					
項目	水	利工程快速	棲地生態評	估表(108/08	3/15-施工前	<b>析</b> )
填表人	鄭詠升	翟伯儒	張宗漢	楊文凱	江鴻猷	平均數
(A)水域型態多樣性	10	10	10	10	10	10
(B)水域廊道連續性	1	1	1	1	1	1
(C)水質	3	3	3	3	3	3
(D)水體顏色	3	3	3	3	3	3
(E)底質多樣性	6	6	6	6	6	6
(F)護岸型式	10	10	10	10	10	10
(G)環境動物豐多度	6	6	6	6	6	6
(H)溪濱廊道連續性	6	6	6	6	6	6
(I)植群分布	6	6	6	6	6	6
(J)陸域棲地多樣性	3	3	3	3	3	3
總分	54	54	54	54	54	54

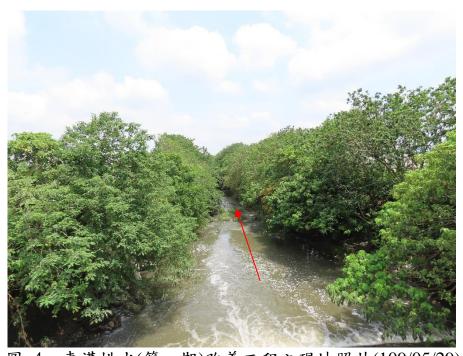
圖 4 東溝排水(第一期)改善工程之現地照片(109/05/29)

水 1 水研切	11-( NA 1)	70000	一人の女がい	1 1/1/10	<i>&gt;</i>	
項目	水	利工程快速	棲地生態評	估表(109/05	5/29-施工口	<b>†</b> )
填表人	鄭詠升	翟伯儒	張宗漢	楊文凱	江鴻猷	平均數
(A)水域型態多樣性	10	10	10	10	10	10
(B)水域廊道連續性	1	1	1	1	1	1
(C)水質	3	3	3	3	3	3
(D)水體顏色	3	3	3	3	3	3
(E)底質多樣性	6	6	6	6	6	6
(F)護岸型式	10	10	10	10	10	10
(G)環境動物豐多度	6	6	6	6	6	6
(H)溪濱廊道連續性	6	6	6	6	6	6
(I)植群分布	6	6	6	6	6	6
(J)陸域棲地多樣性	3	3	3	3	3	3
總分	54	54	54	54	54	54

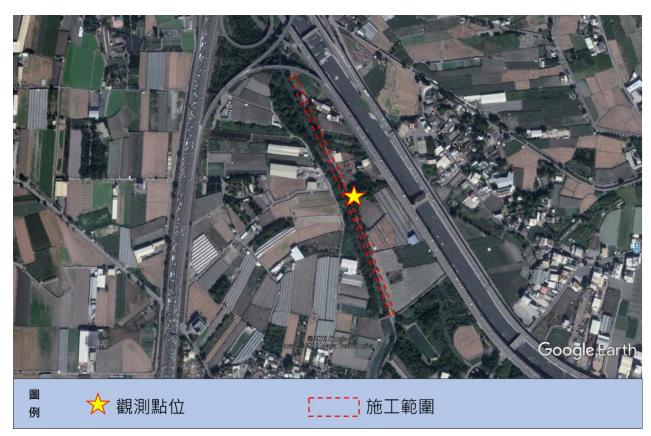
圖 7 東溝排水(第一期)改善工程之棲地評估樣站圖

本計畫將於工程完工後進行生態棲地覆核,確認完工後是否仍有生態議題,以評估生態環境改善或復原的必要性及可行性,提供工程主辦單位改善既有工程以及回饋未來工程規劃參考,本計畫藉由棲地品質評估進行分析,確認各工程影響是否屬於短期擾動,其監測點位如圖 7 所示,例如評估棲地因子若分數偏低時,本案將啟動補償機制作業,即提出相關補償方式之建議供縣府參考與執行,以期能可有效改善。建議採取補償方式初步彙整如維護表單建檔及檢核作業。

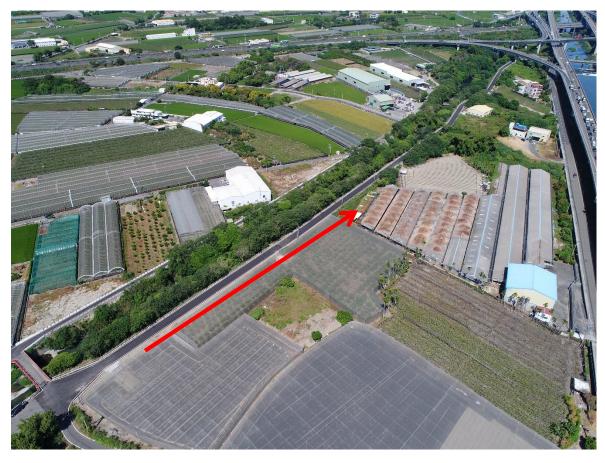
圖 8 東溝排水(第一期)改善工程之棲地環境空拍圖(109/09/29)

本計畫比較施工前及施工後於 109 年 10 月 15 日利用水利工程快速棲地生態評估緊鄰工區之東溝排水,完工後評分分數為 54 分(總分數 100 分),屬於棲地品質中等的生態品質。

本計畫將 109 年 10 月 15 日快速棲地生態評估表結果(完工後)與前期施工前所做之結果相做比較,整體分數增加了 4 分,其中水域型態多樣性、水域廊道連續性、水質、水體顏色、底質多樣性、護岸型式、溪濱廊道連續性、陸域棲地多樣性分數相同,本區雖有人為干擾,但濱溪帶完整,植生茂密,水域及陸域棲地類型皆豐富多樣,常有釣客前往垂釣。

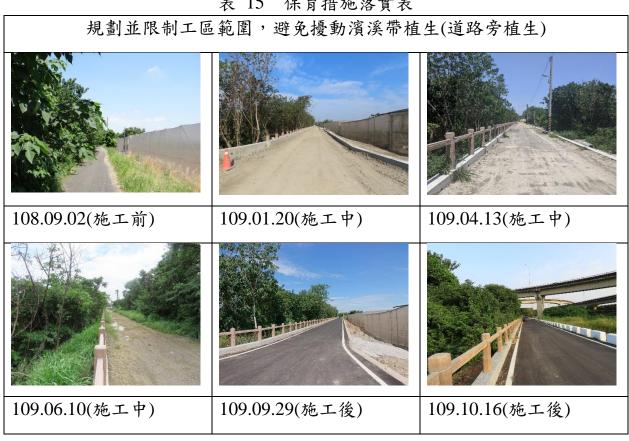
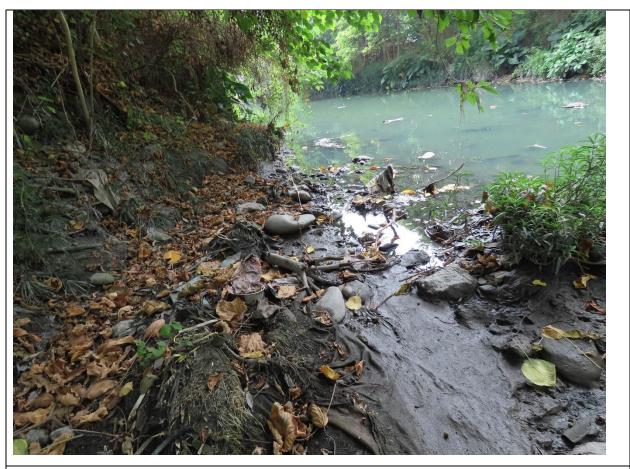
如表 2-2 所示,工區範圍外之植生部分修剪,已漸漸回復原有茂密,由 於工程區僅限於防汛道路,護岸未施作,未干擾到濱溪帶植生,

未干擾濱溪帶植生(河岸旁泥灘地)

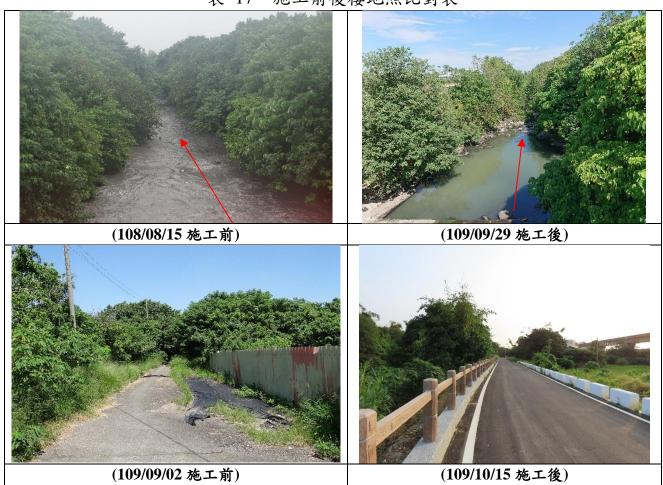
表 17 施工前後棲地照比對表

如上表 17 所示東溝排水,施工變更設計取消護岸施作,僅施作防汛道路,保留土堤及絕大部分的濱溪植被,泥灘地及其上之植被、河床底質亦被完整保留,故溪濱廊道連續性維持良好;水體顏色及水質由於近年氣候少雨,水質狀態不佳且水體顏色為深綠色,水中生物可見魚類有雜交吳郭魚、琵琶鼠,螺貝類則有石田螺、福壽螺。

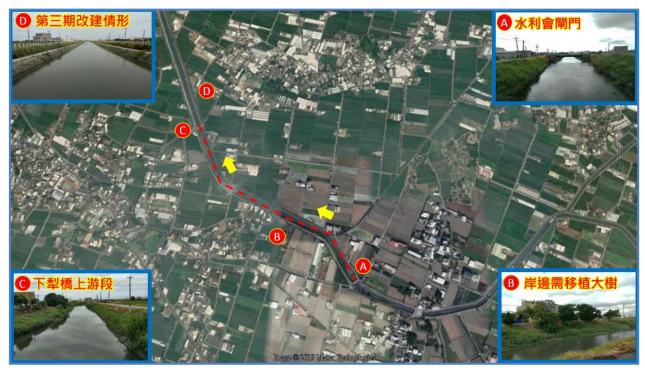
圖 1 番雅溝排水幹線(第四期)改善及橋梁改建工程環境現況圖

現場勘查日期為 108 年 10 月 29 日,位於彰化縣線西鄉,工程內容為 4K+124.07~5K+143.55 護岸整治左岸長度約 1001.35 公尺,右岸長度約 1007.77 公尺與兩側水防道路、堤後排水或擋土橋改善;番雅溝排水 1 號橋拆除與 2 號橋改建、線東石六輪排水匯流口、下犁排水匯流口及其他橫向排水改建,藉此增加排洪能力減少兩岸淹水問題。治理段周遭環境以農田居多,發現生物多為鄉村常見物種為主,如:紅鳩、麻雀、白尾八哥等。

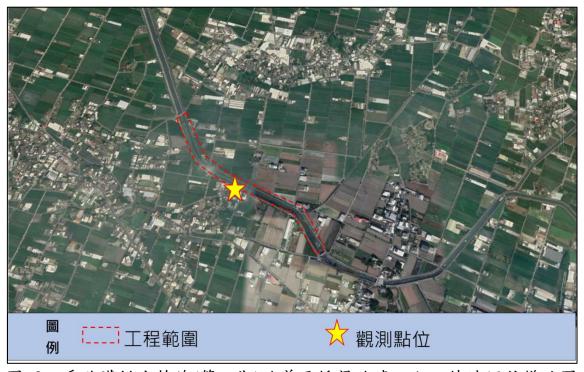
圖 2 番雅溝排水幹線(第四期)改善及橋梁改建工程之棲地評估樣站圖

本計畫於 108 年 10 月 29 日(施工前)及 109 年 02 月 03 日、109 年 05 月 06 日、109 年 09 月 08 日(施工中)利用水利工程快速棲地生態評估番雅溝排水,比較施工前與施工中棲地變化,因治理區段較短,故本計畫將於工區中心區域進行評估其點位如圖 2 所示,其結果如下說明:

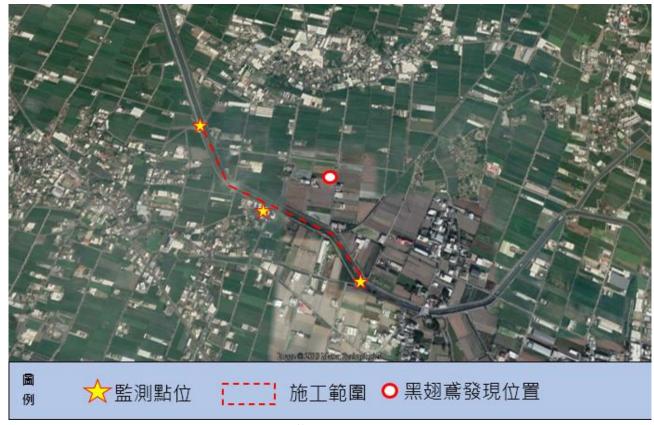
圖 3 生態監測觀測點位圖

由於本工程區域周遭農田居多,其次為墓園區,較都市區人為干擾少,推 斷當地生態資源相當豐富。本計畫於 109 年 05 月 06 日執行生態監測,並使用 圓圈法調查當地鳥類物種,其所停留點位如圖 3 所示,監測結果如表 13 所示。

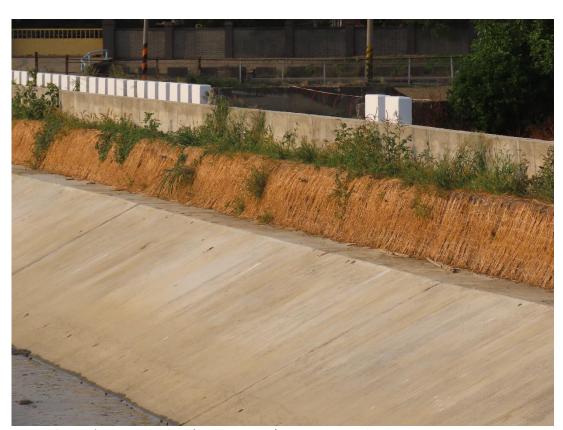
圖 4 番雅溝排水幹線(第四期)改善及橋梁改建工程現況照片(109/10/15)

於 109 年 12 月 04 日第六批勘評現勘時路過,植栽生長狀況不佳,將安排時間與施工維管單位一同討論改善方案,並將此改善方案納入設計階段中的番雅溝五期進行優化。

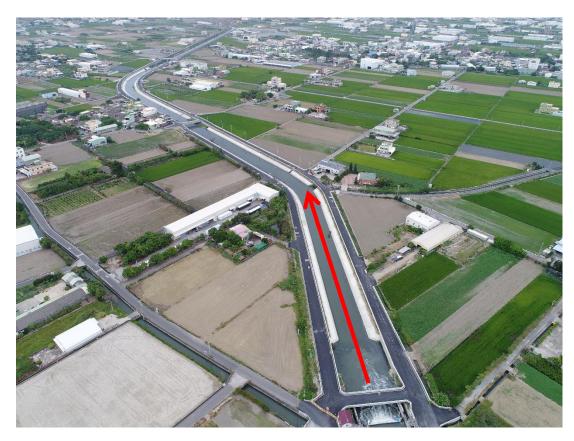
圖 7 番雅溝排水幹線(第四期)改善及橋梁改建工程之棲地環境空拍圖 (109/09/29)

本計畫將 109 年 10 月 15 日快速棲地生態評估表結果(完工後)與前期施工前所做之結果相做比較,整體分數減少 3 分,其中水體顏色、底質多樣性、護岸型式、環境動物豐多度及陸域棲地多樣性分數相同,原部分土堤由 1 比 1 緩坡混凝土護岸所取代,由於表面光滑,曾於現場看到斑龜試圖沿護岸往上爬卻失敗翻倒回水中,僅部分生物可以使用,大幅減少濱溪草生帶的面積,影響溪濱廊道連續性;施工前後水質有改善、水體顏色則無差異,渠道水量足夠越過橡皮壩流動,可能對該區域本身水質有幫助,複式護岸之植生護坡有雜草生長,綠化區域 41 株水黃皮部分生長不良,固定樹幹保護包材之鐵絲過緊,可能為樹木生長不良原因之一,目前沒有明顯生物棲息使用,故建議未來可以採取以下幾種方法改善:

- 建議未來可設立動物坡道,或不影響通水斷面的情況下保留護岸邊濱溪 帶草生地等方式,以提供生態友善棲地環境。
- 2. 編列養護經費,於綠化區及植生護坡灑水補充水分。
- 3. 剪開固定過緊的鐵絲,如實有必要繼續使用包材及支柱,改用草繩或亦 風化材質之線材,避免破壞樹皮使樹木無法輸送養分到根部,導致風倒 木等危險狀況。

- (1)建議未來可設立動物坡道,或不影響通水斷面的情況下保留護岸邊濱溪 帶草生地等方式,以提供生態友善棲地環境。
- (2)編列養護經費,於綠化區及植生護坡灑水補充水分。
- (3)剪開固定過緊的鐵絲,如實有必要繼續使用包材及支柱,改用草繩或亦 風化材質之線材,避免破壞樹皮使樹木無法輸送養分到根部,導致風倒 木等危險狀況。

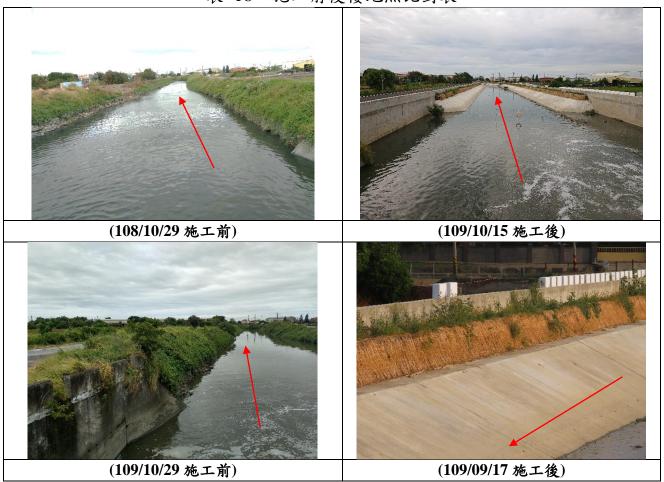
表 18 施工前後棲地照比對表

如上表 18 所示於番雅溝排水,因施工需求將土堤改為複式護岸,濱溪草生 帶剷除,溪濱廊道連續性部分受阻,1:1 緩坡護岸僅有部分生物可利用,於 109 年 10 月 16 日現勘,植生袋有禾本科植物生長,有漸漸回復濱溪帶,回復部分 棲地環境,之後將持續觀察該區域生物的使用情形。

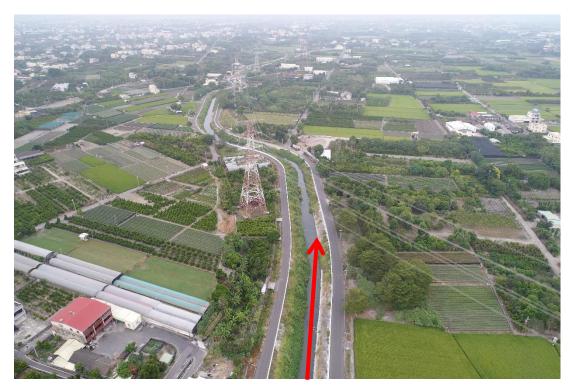
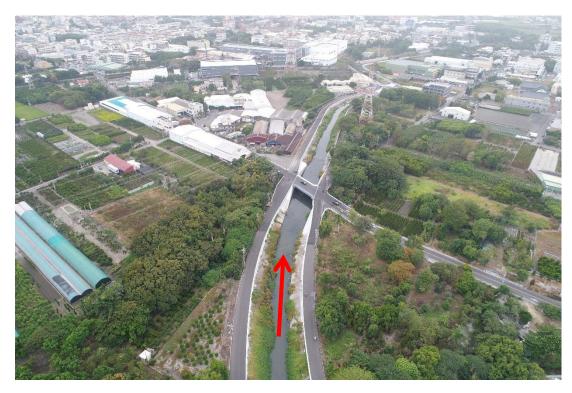
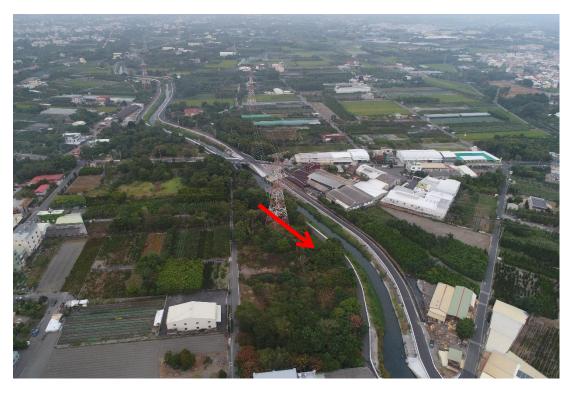
圖 6 清水溪排水治理及橋梁改建工程之棲地環境空拍圖(上游)(109/10/21)

圖 7 清水溪排水治理及橋梁改建工程之棲地環境空拍圖(中游)(109/10/21)

圖 8 清水溪排水治理及橋梁改建工程之棲地環境空拍圖(下游)(109/10/21)

本計畫將 109 年 10 月 15 日快速棲地生態評估表結果(完工後)與前期施工前所做之結果相做比較,整體分數增加 7 分,其中水域型態多樣性及水域廊道連續性、水體顏色、護岸形式、溪濱廊道連續性及植群分布分數相同,水質分數下降,底質多樣性、環境動物豐多度及陸域棲地多樣性分數上升。原濱溪喬木因工程緣故部分移除,保留之喬木生長狀況良好,護岸形式為原有緩坡混凝土護岸,部分已由禾本科植物生長覆蓋,水質不佳原因可能為水量減少,無法快速流動帶走汙染,另外因水位低,可清楚看見河床有不同底質,因此底質多樣性分數上升,未來若有後續工程,建議以下事項:

- 建議未來除保留濱溪喬木外,也應盡可能保留足夠的根系生長空間(最好的狀況是樹木高度3~5倍的距離為半徑),並避免夯實樹木周圍土壤, 以避免喬木生長不良及根系無法提供足夠支撑力而傾倒之狀況。
- 緩坡護岸實因年久龜裂才使得禾本科植物可以生長,未來若需於此改建 護岸,應於安全範圍內改用多孔隙護岸。
- 3. 水質不佳原因除了水量較少,應有排放汙染來源,應往上游探究點源汙 染來源,並減少未經處理之汙水排放至排水中。

- (1)建議未來除保留濱溪喬木外,也應盡可能保留足夠的根系生長空間 (最好的狀況是樹木高度 3~5 倍的距離為半徑),並避免夯實樹木周圍 土壤,以避免喬木生長不良及根系無法提供足夠支撐力而傾倒之狀 況。
- (2)緩坡護岸實因年久龜裂才使得禾本科植物可以生長,未來若需於此 改建護岸,應於安全範圍內改用多孔隙護岸。
- (3)水質不佳原因除了水量較少,應有排放汙染來源,應往上游探究點源汙染來源,並減少未經處理之汙水排放至排水中。

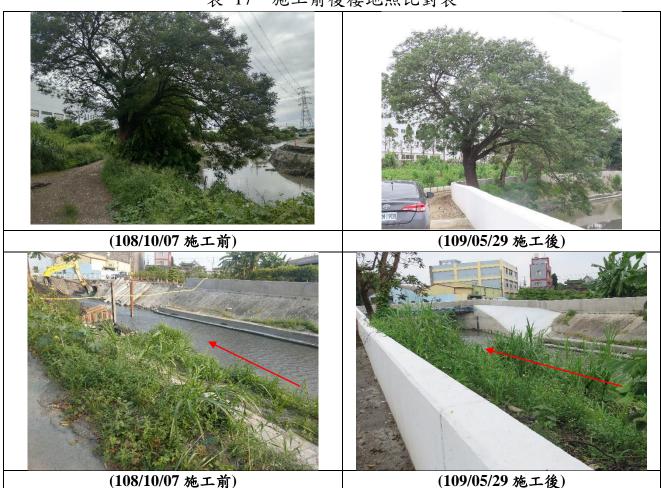
表 17 施工前後棲地照比對表

如上表 17 所示於舊濁水溪排水,因施工需求將護岸加高,濱溪草生帶無剷除,移除部分喬木,減少溪濱廊道連續性,保留喬木的部分保留陸域棲地的多樣性,於 109 年 10 月 21 日現勘,保留喬木植生狀況良好,附近鳥況也正常,隨季節入冬漸漸有有冬候鳥出現,表示該區回復棲地環境狀況良好,之後將持續觀察該區域生物的使用情形。

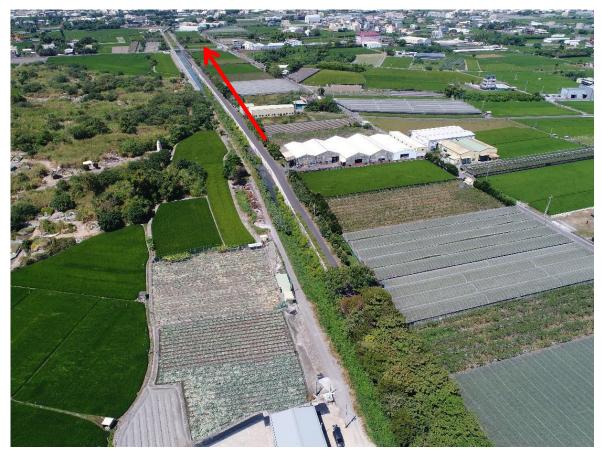
圖 10 埔鹽排水(中山段左側)應急工程之棲地環境空拍圖(上游)(109/9/29)

本計畫將 109 年 10 月 16 日快速棲地生態評估表結果(完工後)與前期施工前所做之結果相做比較,整體分數減少 11 分,其中水域型態多樣性及水域廊道連續性、底質多樣性、環境動物豐多度及陸域棲地多樣性分數相同或差異不大,水質、水體顏色、護岸形式、溪濱廊道連續性分數分數下降,植群分布的分數上升。因施作垂直混凝土護岸因此濱溪廊道連續性下降,水質不佳原因可能為水量減少,無法快速流動帶走汙染,使部分積水優養化,未來若有後續工程,建議以下事項:

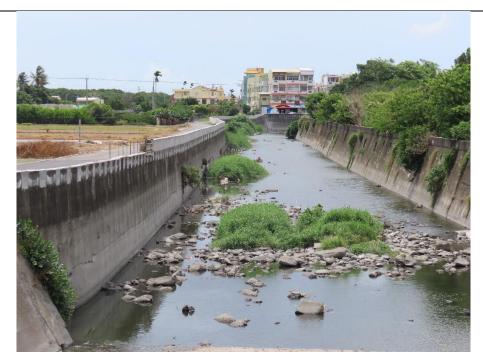
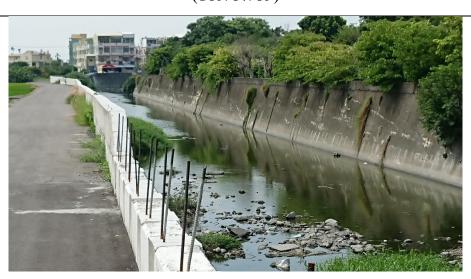
圖 4 東溝排水(霖興段)應急工程之排水快棲評估現況照片(施工中)

項目	水利工程快速棲地生態評估表(109/09/08)						
填表人	鄭詠升	翟伯儒	許裕雄	張芷菱	江鴻猷	平均數	
(A)水域型態多樣性	1	1	1	1	1	1	
(B)水域廊道連續性	6	6	6	6	6	6	
(C)水質	3	3	3	3	3	3	
(D)水體顏色	3	3	3	3	3	3	
(E)底質多樣性	1	1	1	1	1	1	
(F)護岸型式	0	0	0	0	0	0	
(G)環境動物豐多度	6	6	6	6	6	6	
(H)溪濱廊道連續性	3	3	3	3	3	3	
(I)植群分布	6	6	6	6	6	6	
(J)陸域棲地多樣性	3	3	3	3	3	3	
總分	32	32	32	32	32	32

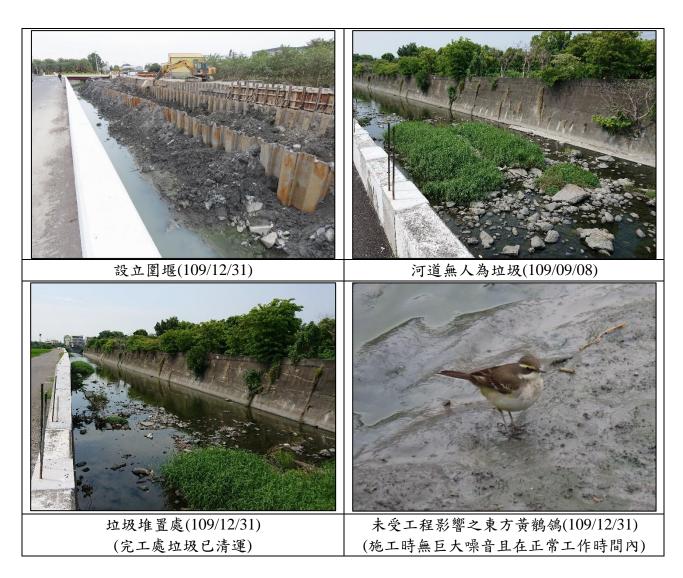
圖 5 東溝排水(霖興段)應急工程之現況圖

施工階段	項目	檢查標準	檢查情形	
施工中	工程施作利用圍堰,注重 清濁分流、引水品質等避 免水流流入渠道影響水質 等	設立圍堰	確實執行	
	清除既有河道垃圾	河道無人為垃圾	已完工河段確實執行, 12/31 檢查發現河道內有 便當盒等人為垃圾,已委 請施工廠商協助清理	
	施工中所產生廢棄物須集 中管理,以避免鳥類啄食	垃圾堆置處	確實執行	
	避免晨昏及傍晚施工,以 免影響鳥類作息	上午8點至 下午5點	確實執行

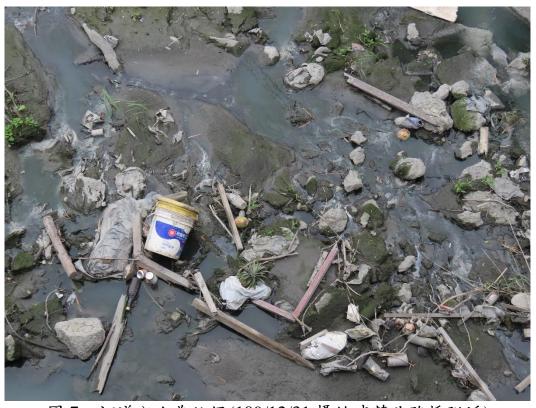
圖 7 河道內人為垃圾(109/12/31 攝於武英北路橋附近)

於 109 年 12 月 31 日自主檢查發現施工中的河道區段內有人為垃圾,如圖 7 所示,通知施工廠商進行處理,完工後已清除。

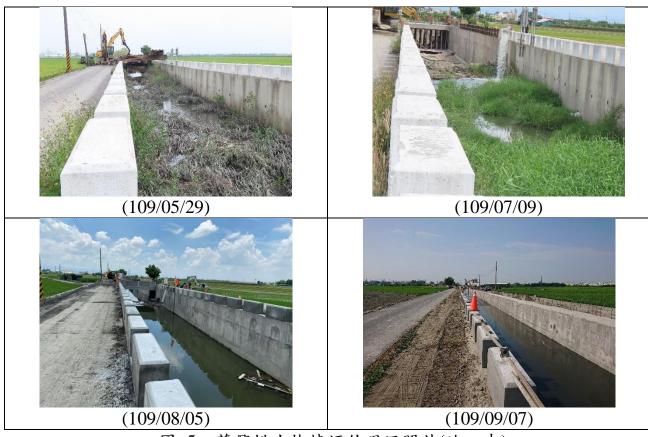
圖 5 萬興排水快棲評估現況照片(施工中)

項目	水利工程快速棲地生態評估表(109/09/07)施工中							
填表人	鄭詠升	翟伯儒	張瑜芳	楊文凱	江鴻猷	平均數		
(A)水域型態多樣性	3	3	3	3	3	3		
(B)水域廊道連續性	6	6	6	6	6	6		
(C)水質	3	3	3	3	3	3		
(D)水體顏色	3	0	3	3	3	2.4		
(E)底質多樣性	6	6	6	6	6	6		
(F)護岸型式	0	0	0	0	0	0		
(G)環境動物豐多度	4	6	4	4	4	4.4		
(H)溪濱廊道連續性	1	1	1	1	1	1		
(I)植群分布	3	3	3	3	3	3		
(J)陸域棲地多樣性	3	3	3	3	3	3		
總分	32	31	32	32	32	31.8

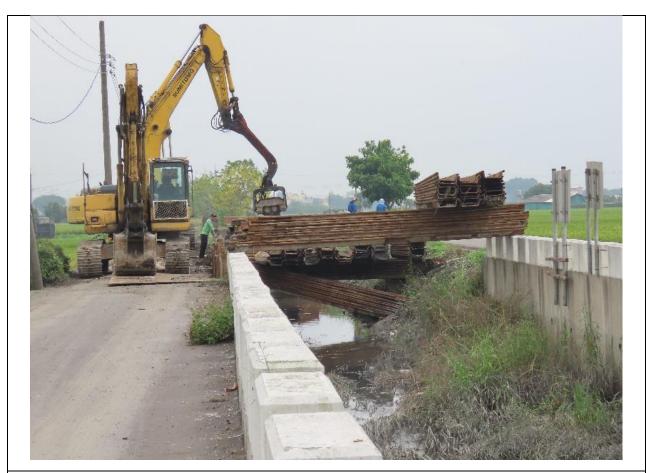
工程設立圍堰圖

施工階段	項目	檢查標準	檢查情形
施工前	樹木移植,以利工程進行	移植後存活情況	地點共 13 株,5 株生長良好
	工程施作利用圍堰,注重清 濁分流、引水品質等避免水 流流入渠道影響水質等	設立圍堰	確實執行,效果良好
施工中	施工中所產生廢棄物須集中 管理,以避免鳥類啄食	垃圾堆置處	確實執行
	避免晨昏及傍晚施工,以免 影響鳥類作息	上午8點至 下午5點	確實執行

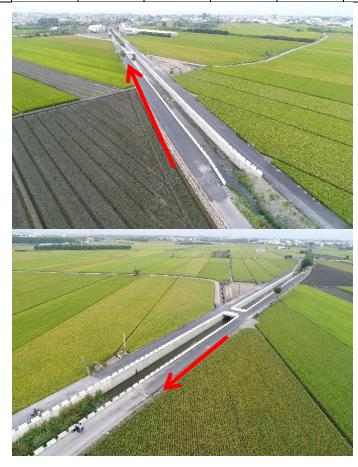
圖 10 萬興排水(平原段上游)應急工程之棲地環境空拍圖(109/09/29)

本計畫將 109 年 09 月 29 日快速棲地生態評估表結果(完工後)與前期施工前所做之結果相做比較,整體分數減少 23 分,其中水域型態多樣性、水域廊道連續性、植群分布及陸域棲地多樣性中分數相同,可表示工程對於環境改變並無影響,而濱溪廊道僅剩部份草生地保留,原本的土堤由直立混凝土護岸所取代,大幅減少濱溪草生帶的面積,影響溪濱廊道連續性,建議未來可設立動物坡道,或不影響通水斷面的情況下保留護岸邊濱溪帶草生地等方式,以提供友善環境;施工前後水質、水體顏色皆顯示水質變差,但因工程已施工完成,與工程關係不大,推測為近一兩年幾乎沒有降雨,使得渠道水量遽減之影響,表示該區域本身水質問題嚴重,故建議未來可以採取以下幾種方式來改善當地水質問題:

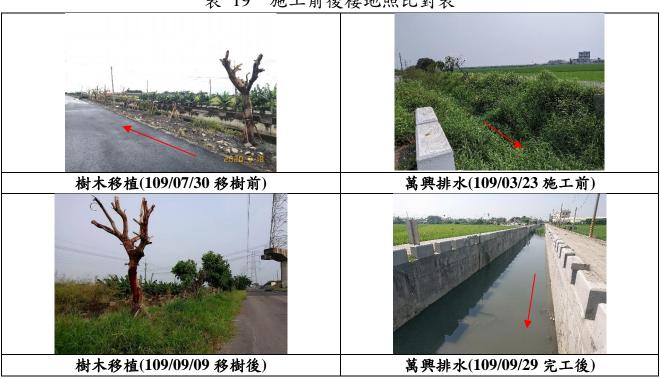
表 19 施工前後棲地照比對表

如上表 19 所示於萬興排水移植之樹木,目前並沒有冒出新生枝枒,待未來 幾季觀察確認生長情況,因施工需求將濱溪草生帶剷除,溪濱廊道連續性受阻, 除了鳥類、昆蟲類以外生物無法利用,施工後將持續監測,未來將持續於此觀 察。

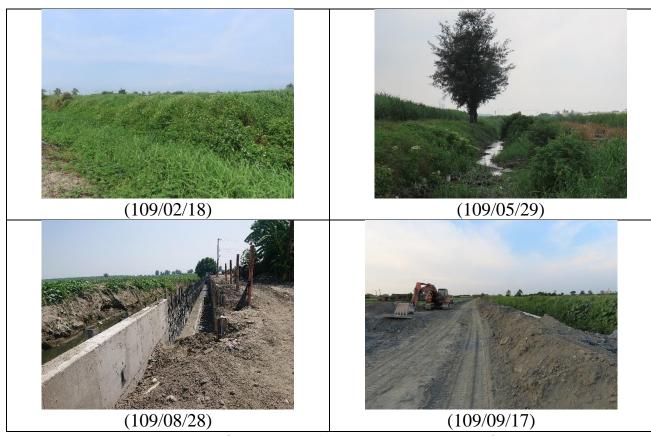
圖 4 溝頭排水快棲評估現況照片(施工中)

項目	水利工程快速棲地生態評估表(109/09/17)施工中						
填表人	鄭詠升	翟伯儒	張瑜芳	楊文凱	江鴻猷	平均數	
(A)水域型態多樣性	1	1	1	1	1	1	
(B)水域廊道連續性	3	3	3	3	3	3	
(C)水質	3	3	3	3	3	3	
(D)水體顏色	6	6	6	6	6	6	
(E)底質多樣性	3	3	3	3	3	3	
(F)護岸型式	5	5	5	5	5	5	
(G)環境動物豐多度	4	4	2	4	4	3.6	
(H)溪濱廊道連續性	6	6	6	6	6	6	
(I)植群分布	3	3	3	3	3	3	
(J)陸域棲地多樣性	3	3	3	3	3	3	
總分	37	37	35	37	37	36.6

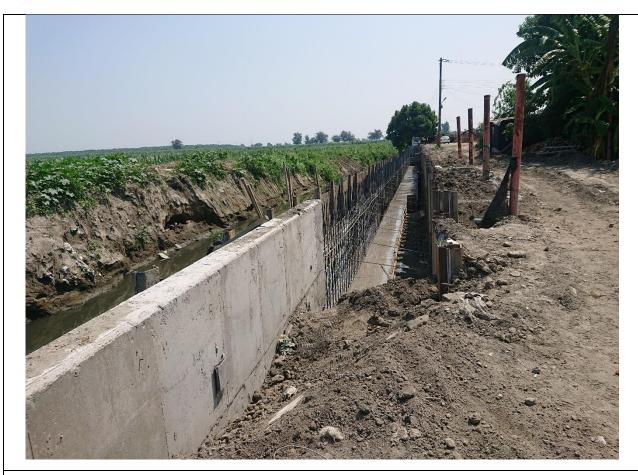
工程設立圍堰圖

施工階段	項目	檢查標準	檢查情形
	工程施作利用圍堰,注重清 濁分流、引水品質等避免水 流流入渠道影響水質等	設立圍堰	確實執行
施工中	施工中所產生廢棄物須集中 管理,以避免鳥類啄食	垃圾堆置處	確實執行
	避免晨昏及傍晚施工,以免 影響鳥類作息	上午8點至 下午5點	確實執行

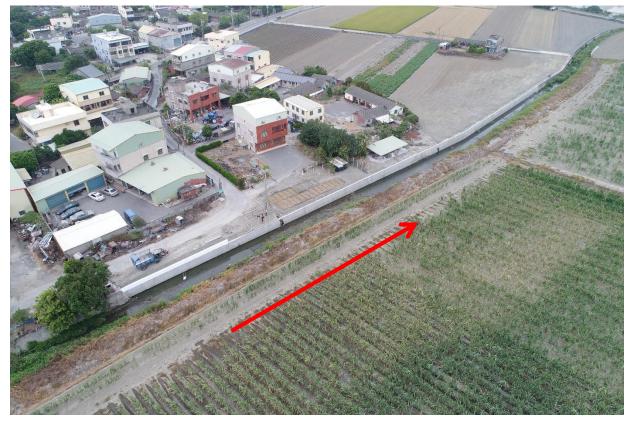
圖 9 溝頭排水(香田里外蘆竹塘段)應急工程之棲地環境空拍圖(109/10/21)

本計畫將 109 年 09 月 29 日快速棲地生態評估表結果(完工後)與前期施工前所做之結果相做比較,整體分數減少 16.6 分,其中水域廊道連續性、底質多樣性及陸域棲地多樣性分數相同外,其他分數均下滑,一側的土堤由直立混凝土護岸所取代,大幅減少濱溪草生帶的面積,影響溪濱廊道連續性,建議未來可設立動物坡道,或不影響通水斷面的情況下保留護岸邊濱溪帶草生地等方式,以提供友善環境;施工前後水質、水體顏色皆顯示水質變差,尤其在水質及水體顏色兩項評分共差了 13 分,由於工程已施工完成,與工程關係不大,推測為近一兩年幾乎沒有降雨,使得渠道水量減少之影響,表示該區域本身水質問題嚴重,故建議未來可以採取以下幾種方式來改善當地水質問題:

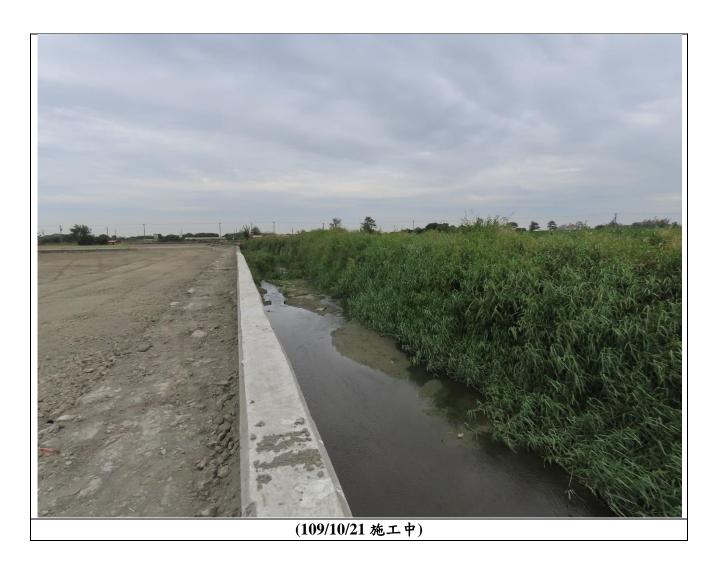
如上表 15 所示於溝頭排水,因施工需求將左岸土堤改為直立式混凝土護岸,濱溪草生帶剷除,溪濱廊道連續性部分受阻,左岸土壤翻鬆未夯實,有機會回復植被生長,於 109 年 10 月 21 日現勘,已觀測到濱溪草生帶部份回復,增加棲地環境多樣性,之後將持續觀察該區域生物的使用情形。

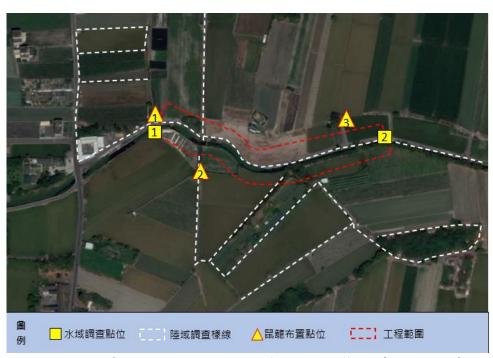
圖 1 柳子溝排水(西庄里段)應急工程生態調查點位分布圖

本計畫生態調查日期為 109 年 05 月 11 日至 05 月 12 日,調查範圍為工程範圍往外 200 公尺進行沿線調查如圖 1 所示,輔以「台灣生物多樣性網絡」、「生態調查資料庫系統」、「特有生物研究保育中心臉書社團路殺社資料集」、「eBird」及「柳子溝排水系統規劃修正報告(中科二林園區周邊排水)」等線上資料庫及文獻蒐集,初步盤點如表 1 所示;現地成果如表 3 及附件一;現地植物種類包含人為植栽,喬木如龍柏、欖仁、茄冬、緬梔及印度紫檀等;灌木如黃荊、朱槿及變葉木等,先驅物種如黃鶴菜、血桐、葎草、野莧菜及大花咸豐草等,另有經濟作物,如蓮霧、芒果、龍眼及綠竹等,均為低海拔常見物種;現地調查鳥類以農村常見物種為主,如:褐頭鷦鶯、麻雀等物種,無調查到保育類或指標性鳥類;本次哺乳類調查共設置 15 個鼠籠進行捕獲,總共捕獲 2 隻臭飽;本次以目視及布置 20 個蝦籠捕捉魚類及底棲生物,共捕獲 3 隻福壽螺。

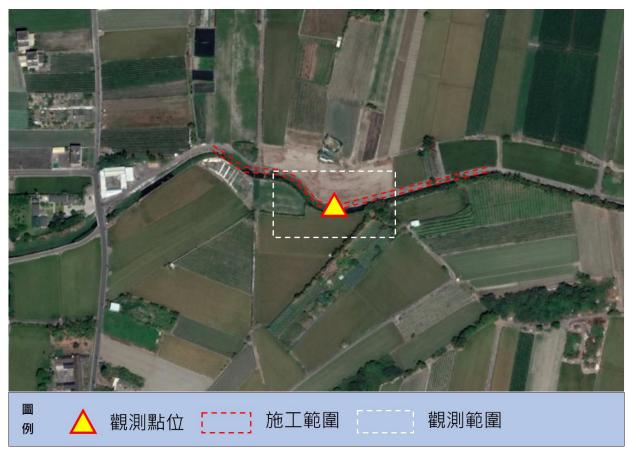
圖 2 柳子溝排水(西庄里段)應急工程之棲地評估樣站圖

本計畫除透過勘查紀錄棲地影響外,為快速綜合評判棲地現況,亦採用 棲地評估指標,透過均一的標準量化表示棲地品質,即時呈現工程周圍環境 棲地概況;未來將持續於工程區域內進行快棲表填寫,其點位如圖 2 所示。

本計畫於 109 年 2 月 18 日(施工前)利用水利工程快速棲地生態評估柳子 溝排水,因治理區段較短,故本計畫將於工區中心區域進行評估,其結果如 下說明:

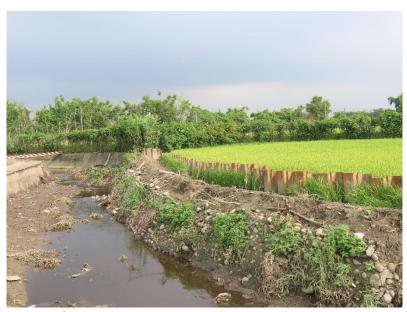
圖 4 柳子溝排水(西庄里段)應急工程環境概況圖(109/05/29)

柳子溝排水(西庄里段)應急工程位於彰化縣二林鎮,周遭環境有農田、住宅、竹林等,如圖 4 所示,主要以農田為主。柳子溝排水(西庄里段)應急工程於 04 月 30 日開工,本計畫於 109 年 5 月 29 日進行現場勘查,因計畫區域為典型的鄉村排水,周圍環境類型包含農田及竹林,因此當日紀錄物種以麻雀、大卷尾、紅冠水雞等鄉村排水常見物種為主。

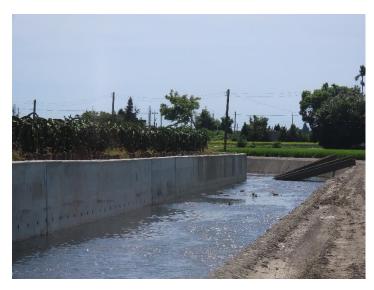
圖 5 柳子溝排水(西庄里段)應急工程環境概況圖(109/06/10)

柳子溝排水(西庄里段)應急工程於109年06月10日利用快速棲地生態評估 緊鄰預定工區之柳子溝排水,其每人每項分數如表6所示,最後取平均數表示 本次評分。此次分數為36分(總分數100分),屬於棲地品質差的生態品質,本 次水質顏色呈現黑色,因此,使整體分數與施工前有落差,推斷為連日大雨所 造成,未來會持續觀察,以查明原因是否與施工有關。

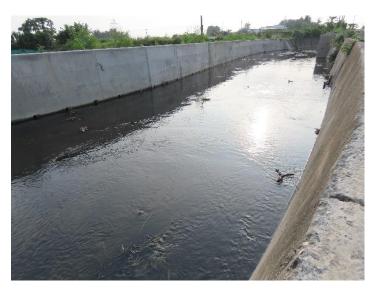
圖 6 柳子溝排水(西庄里段)應急工程環境概況圖(109/08/28)

109年08月28日進行完工後調查,其每人每項分數如表7所示,最後取平均數表示本次評分。此次分數為22分(總分數100分),屬於棲地品質差的生態品質,水質較施工前劣化,周圍荒地有人為擾動痕跡,兩側混凝土護岸對於生物攀爬或停棲不易,易造成部分生物無法適應環境,而減少生物多樣性。

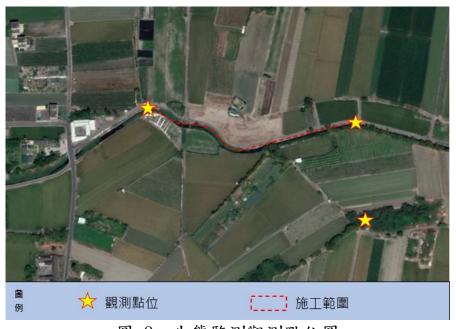
圖 8 生態監測觀測點位圖

由於本工程區域周遭棲地環境類型多(農田、墓園、草生荒地),推斷當地 鳥類資源相當豐富。本計畫於 109 年 05 月 29 日執行生態監測,並使用圓圈 法調查當地鳥類物種,其樣站點位如圖 8 所示,監測結果如表 13 所示,於 工程施工階段,多屬為鄉村常見鳥類,例如:利用巴拉草躲藏的鷦鶯科、於 農田覓食的八哥與紅鳩等。

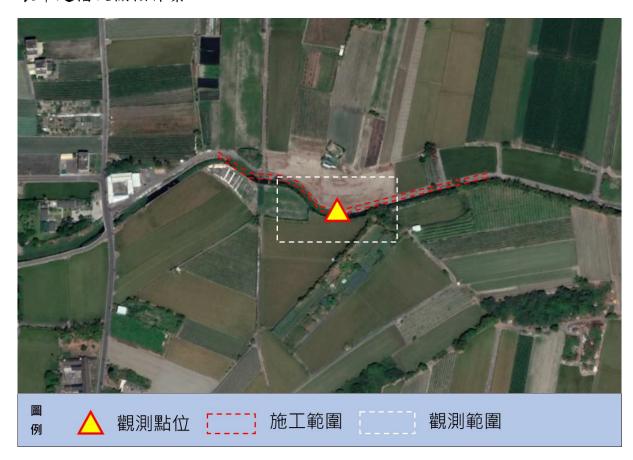
圖 10 柳子溝排水(西庄里段)應急工程之棲地評估樣站圖

本計畫將於工程完工後進行生態棲地覆核,確認完工後是否仍有生態議題,以評估生態環境改善或復原的必要性及可行性,提供工程主辦單位改善既有工程以及回饋未來工程規劃參考,本計畫藉由棲地品質評估進行分析,確認各工程影響是否屬於短期擾動,其監測點位如圖 10 所示,例如評估棲地因子若分數偏低時,本案將啟動補償機制作業,即提出相關補償方式之建議供縣府參考與執行,以期能可有效改善。建議採取補償方式初步彙整如維護表單建檔及檢核作業。

本計畫盤點前團隊於 109 年 09 月 29 日利用水利工程快速棲地生態評估緊 鄰工區之柳子溝排水,其評分分數為 26.4 分(總分數 100 分),屬於棲地品質差 的生態品質。

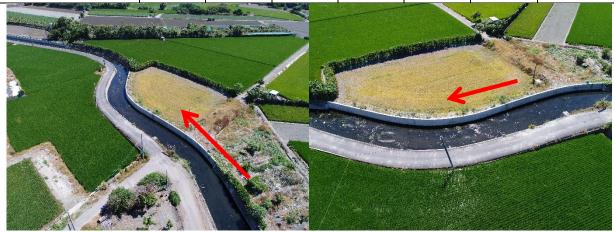
圖 11 柳子溝排水(西庄里段)應急工程之棲地環境空拍圖(109/09/29)

本計畫將 109 年 09 月 29 日快速棲地生態評估表結果(完工後)與前期施工前所做之結果相做比較,整體分數減少 25.6 分,其中水域廊道連續性、底質多樣性分數相同外,其他分數均下滑,原本的土堤由直立混凝土護岸所取代,大幅減少濱溪草生帶的面積,影響溪濱廊道連續性,建議未來可設立動物坡道,或不影響通水斷面的情況下保留護岸邊濱溪帶草生地等方式,以提供友善環境;施工前後水質、水體顏色皆顯示水質變差,尤其在水質及水體顏色兩項評分共差了 16 分,由於工程已施工完成,與工程關係不大,推測為近一兩年幾乎沒有降雨,使得渠道水量減少之影響,表示該區域本身水質問題嚴重,故建議未來可以採取以下幾種方式來改善當地水質問題:

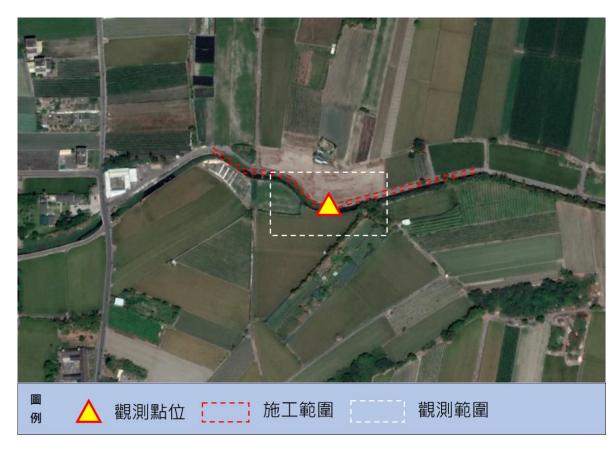
圖 12 本工程之生態監測點位圖

本計畫除對保育措施落實勘查外,還於 109 年 09 月 29 日進行完工後生態監測,其監測點位如圖 12 所示,以確認當地生態未因工程施作而造成環境破壞,比較工程前後生態差異,未來將持續追蹤本案完工後之生態環境直到維管階段生態檢核作業結束。本次記錄物種如表 16 所示:

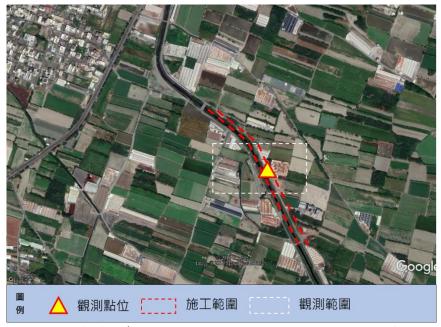
圖 1 舊趙甲排水幹線(第一期)治理工程併辦土石標售之棲地評估樣站圖

本計畫將於工程完工後進行生態棲地覆核,確認完工後是否仍有生態議題,以評估生態環境改善或復原的必要性及可行性,提供工程主辦單位改善計有工程以及回饋未來工程規劃參考,本計畫藉由棲地品質評估進行分析,確認各工程影響是否屬於短期擾動,其監測點位如圖 1 所示,評估棲地因子若分數偏低時,本案將啟動補償機制作業,即提出相關補償方式之建議供縣府參考與執行,以期能可有效改善。建議採取補償方式初步彙整如維護表單建檔及檢核作業。

本計畫盤點前團隊於 107 年 07 月 12 日利用水利工程快速棲地生態評估緊鄰預定工區之舊趙甲排水(施工前),其評分分數為 37 分(總分數 100 分),屬於棲地品質差的生態品質。泥灘地紅樹林茂盛,可供生物攀爬至防汛道路外之草生地,水質嚴重混濁且有異味,水域生態因水呈淡黑色無法清楚判別水中生物。

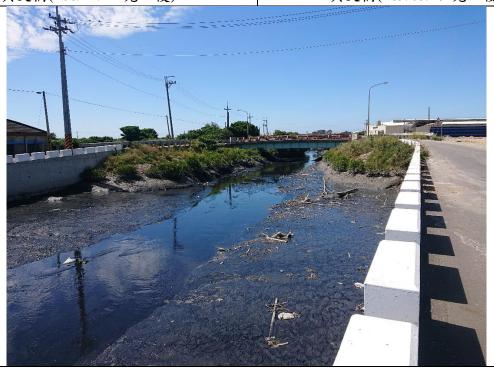
興文橋(109/09/29 完工後)

如上表 6 所示於興文橋處因施工需求將紅樹林所剷除,於施工後右岸紅樹林已完整回復並有夜鷺使用如表 7 所示,左岸也有些許枝枒新生,未來將持續於此觀察。

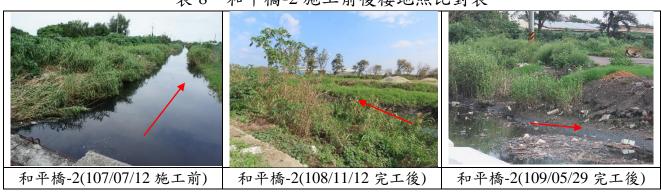
表 8 和平橋-2 施工前後棲地照比對表

如上表 8 所示於和平橋-2 處,此處濱溪帶於施工前後並無太大差異,但於 108 年 11 月 12 日於現地環境附近有大量周遭養殖場垃圾及有民眾焚草情況發生;109 年 05 月 29 日渠道內有許多人為垃圾,故建議未來可加強此地環境教育,以利當地居民維護自然環境。
