新北市政府

# 鴨母港溝補注水處理工程 生態檢核成果報告

中華民國111年04月

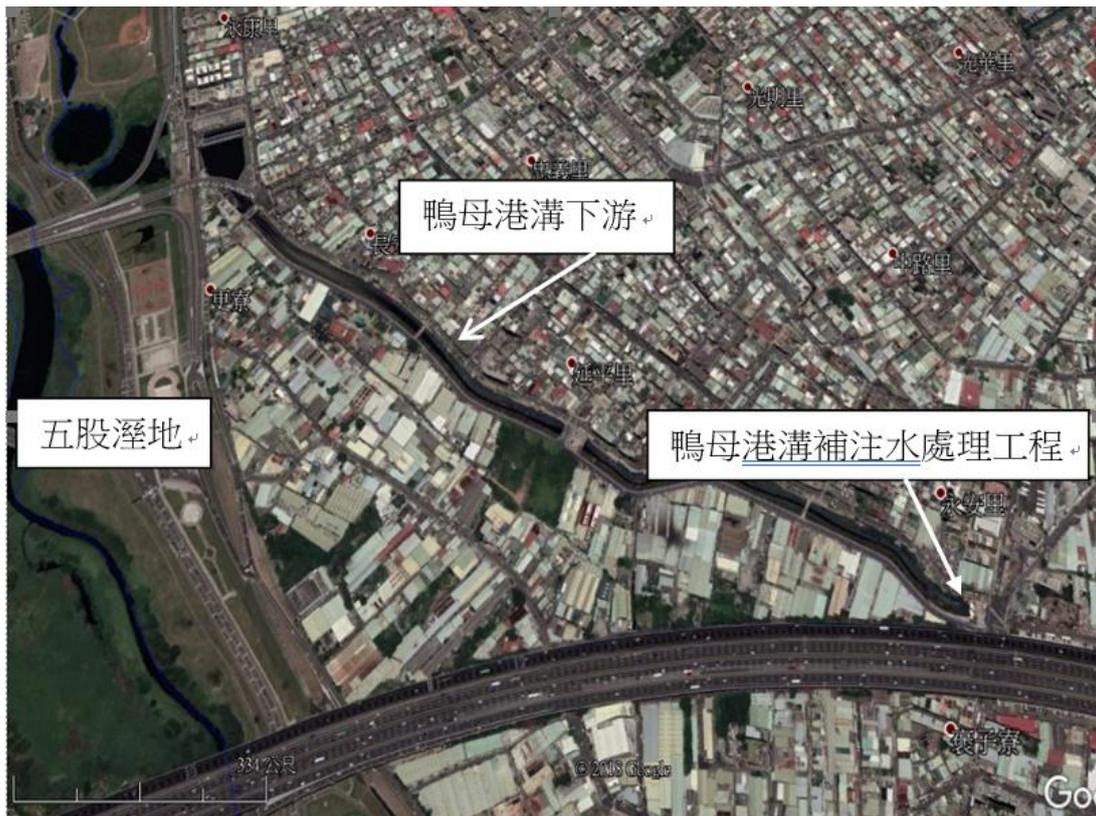
圖 1-1 工程計畫位置圖

本工程計畫位於新北市五股區的鴨母港排水幹線，因居民聚集衍生污水影響水質等問題，盼現地處理增加補注水的方式，解決溝水滯留的問題。計畫河段河道兩側皆有縱向防洪構造物，主要為水泥防洪牆，而防洪構造物以外區域則為道路與建物民宅等，工程位置圖詳圖 1-1。

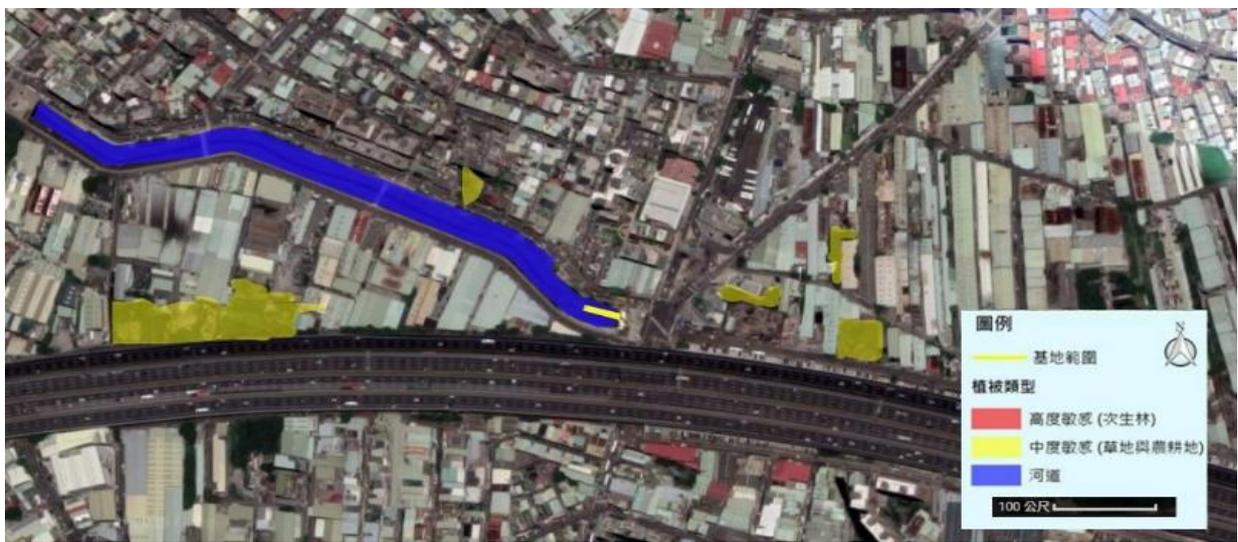
圖 1-2 本計畫繪製生態關注區域圖

依據本計畫工程計畫內容、生態資料蒐集與現場調查成果，初步依據生態關注區域繪製原則，針對本計畫河段進行生態關注區域圖繪製，詳圖 1-2。本工程計畫調查範圍生態敏感區分為高度敏感區、中度敏感區、人為干擾區及河道區域，其中基地鄰近區域以人為干擾區為主，多為民宅分布；中度敏感區由草地及農耕地所組成，零星散布在基地周圍；高度敏感區主要由次生林所組成，於基地鄰近區域較少有高度敏感區之分布。

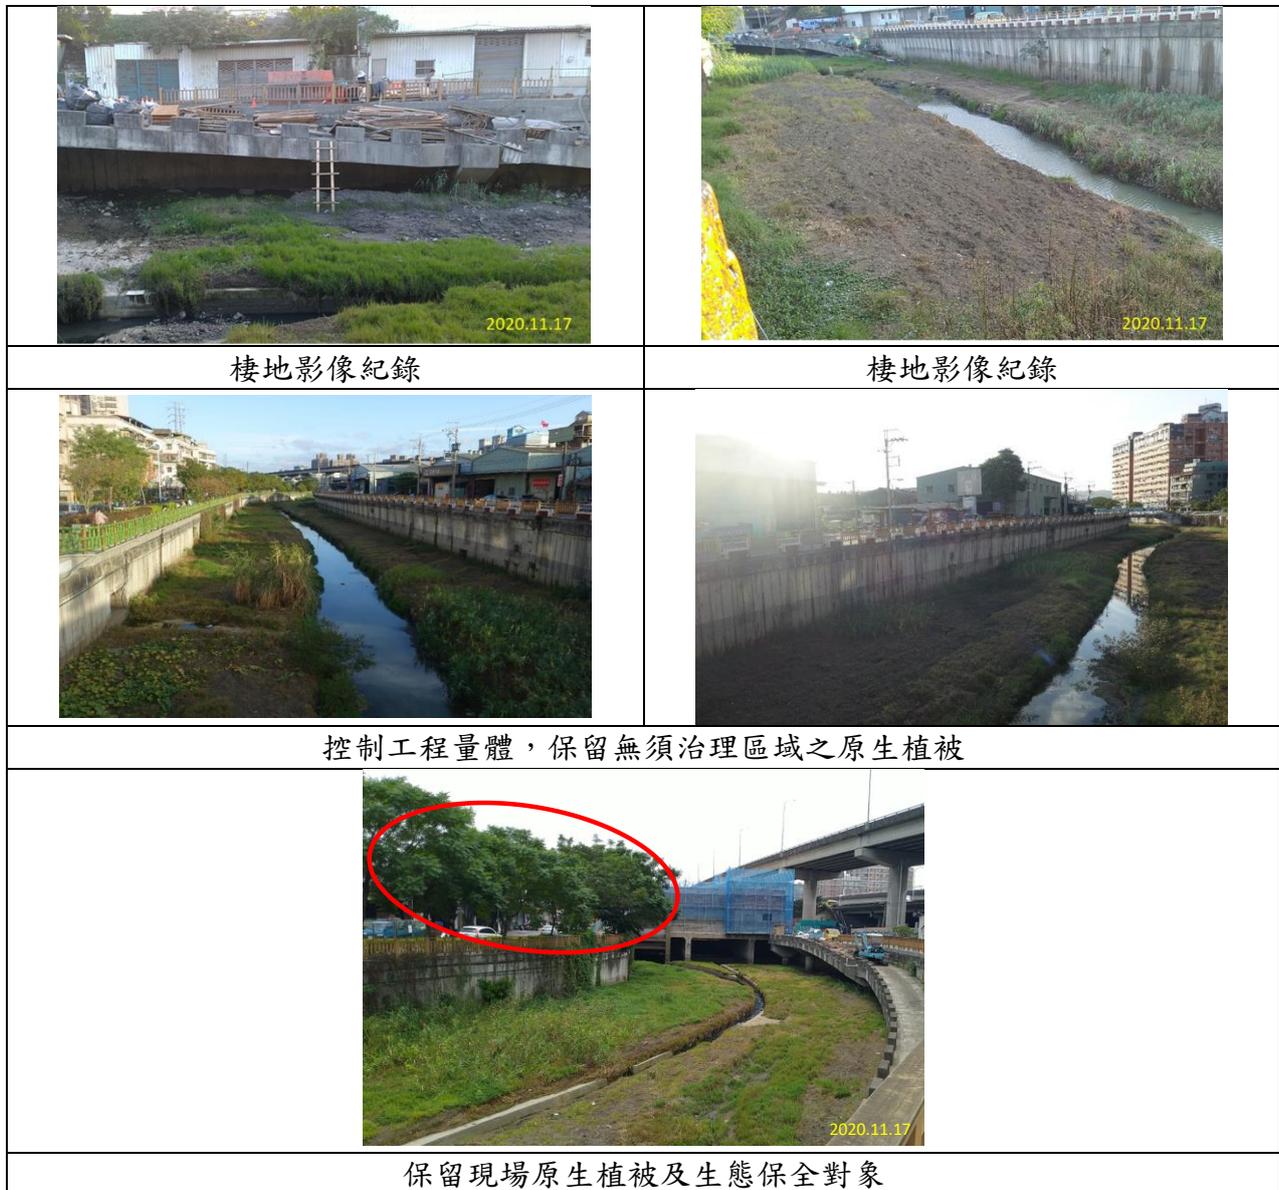
圖 1-3 鴨母港溝補注水處理工程公共工程生態保育措施執行現況示意圖

經現場勘查，可知本案工程目前為止施工廠商均有切實落實「迴避」、「縮小」、「減輕」及「補償」方面之生態保育措施，其中因工區內河道水質狀況本就不佳，執行「減輕」措施之減少施工土砂對水質影響尤為重要，以避免水質更加混濁進一步影響到水域生態系，而執行「補償」措施時應

維持生態基流量，以利水生生物之生存，且於工程施工完畢後，進行便道之復原。後續將持續配合辦理追蹤執行作業，應可有效減輕本案工程對周遭生態環境之影響，工區現況情形詳圖 1-3 所示。

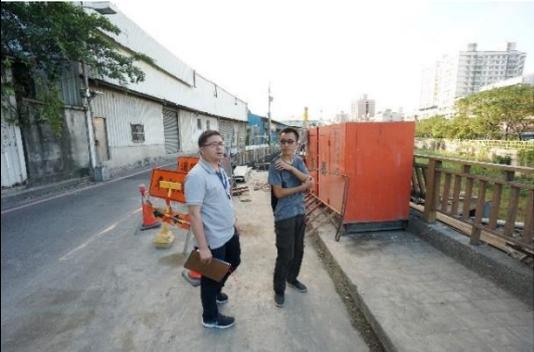
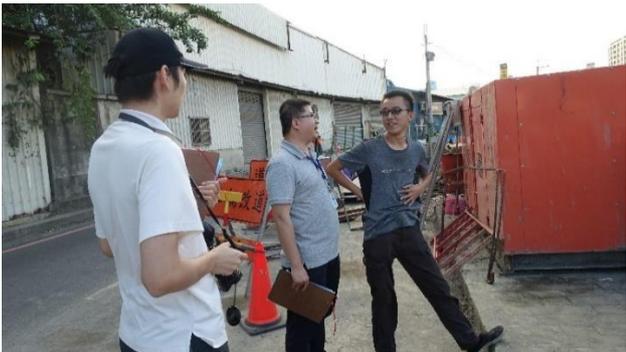
勘查日期	民國 109 年 11 月 17 日	填表日期	民國 109 年 11 月 18 日
紀錄人員	江銘祥、陳盈如、陳胤愷	勘查地點	鴨母港溝排水上游河段
人員	單位/職稱	參與勘查事項	
江銘祥	台灣生態檢核環境教育協會 秘書長	現地勘查並確認相關生態保育措施落實情形	
陳盈如	台灣生態檢核環境教育協會 研究員	現地勘查並確認重要保全物種與棲地是否完好	
陳胤愷	台灣生態檢核環境教育協會 研究員	現地勘查並記錄相關檢核情形與照片	
現勘意見		處理情形回覆	
提出人員(單位/職稱) <u>江銘祥</u> <u>台灣生態檢核環境教育協會 秘書長</u>		回覆人員(單位/職稱) <u>勁竹營造有限公司 工地人員</u>	
<p>1.施工時應注意施工圍籬是否架設妥當，以維工區之安全。此外，施工區域相關施工器具應妥善置放，並保持工區整潔，避免造成小型哺乳類動物誤入而受傷。</p> <p>2.施工時應注意減少施工產生土砂對水質造成污染，影響水中生物棲息。</p> <p>3.渠道內泥沙淤積明顯，應不定期清淤處理。</p>		<p>1.針對施工圍籬會妥善安置排放，避免民眾誤闖。另已盡量注意施工行為對水質影響，避免造成混濁。</p> <p>2.後續補助水相關設施完工後，請盡速恢復操作機制，避免渠道無水而造成惡臭。</p> <p>3.後續將通報主管機關進行河道整理。</p>

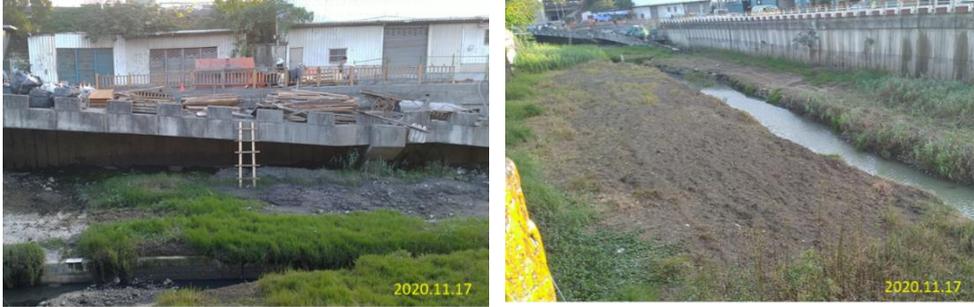
工程名稱 (編號)	鴨母港溝補注水處理工程	填表日期	民國 109 年 11 月 18 日
<b>1.生態團隊組成：</b> 陳胤愷 台灣生態檢核環境教育協會 研究員 (國立台灣師範大學生命科學系碩士) 陳盈如 台灣生態檢核環境教育協會 研究員(台灣師範大學環境教育所碩士) 江銘祥 台灣生態檢核環境教育協會 秘書長(109年新北市水環境輔導顧問團執行團隊計畫經理)			
<b>2.棲地生態資料蒐集：</b> 本工程擬執行區域為都市計畫區域範圍內，加上現有鴨母港溝水質污染明顯且渠道內泥沙淤積明顯，水域棲地過於單一化，生物生存不易，並無中大型自然生態環境系統，另工程範圍下游河道兩側小型喬木，因離工區較遠，判斷應無受到工程影響。			
<b>3.生態棲地環境評估：</b> 本階段生態棲地環境評估則利用水利署水利工程快速棲地生態評估表(河川、區域排水)進行評估，棲地品質分數為6分，棲地品質劣，兩岸具人工構造物且表面光滑，水質有異味且有油汙，另發現有部分外來種。			
<b>4.棲地影像紀錄：</b>

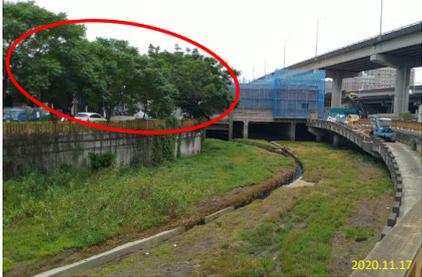
<b>5.生態保全對象之照片：</b>

<p>下游右岸有數棵喬木，但不涉及工區範圍</p>
