# 公共工程生態檢核自評表

| 工程基本資料 | 計畫及工程名稱 | 鴨母港溝補注水處理工程 | | 設計單位 | 九基工程技術股份有限公司 |

## 附件一 鴨母港溝補注水處理工程\_生態保育措施

# 鴨母港溝補注水處理工程生態檢核 施工階段附表

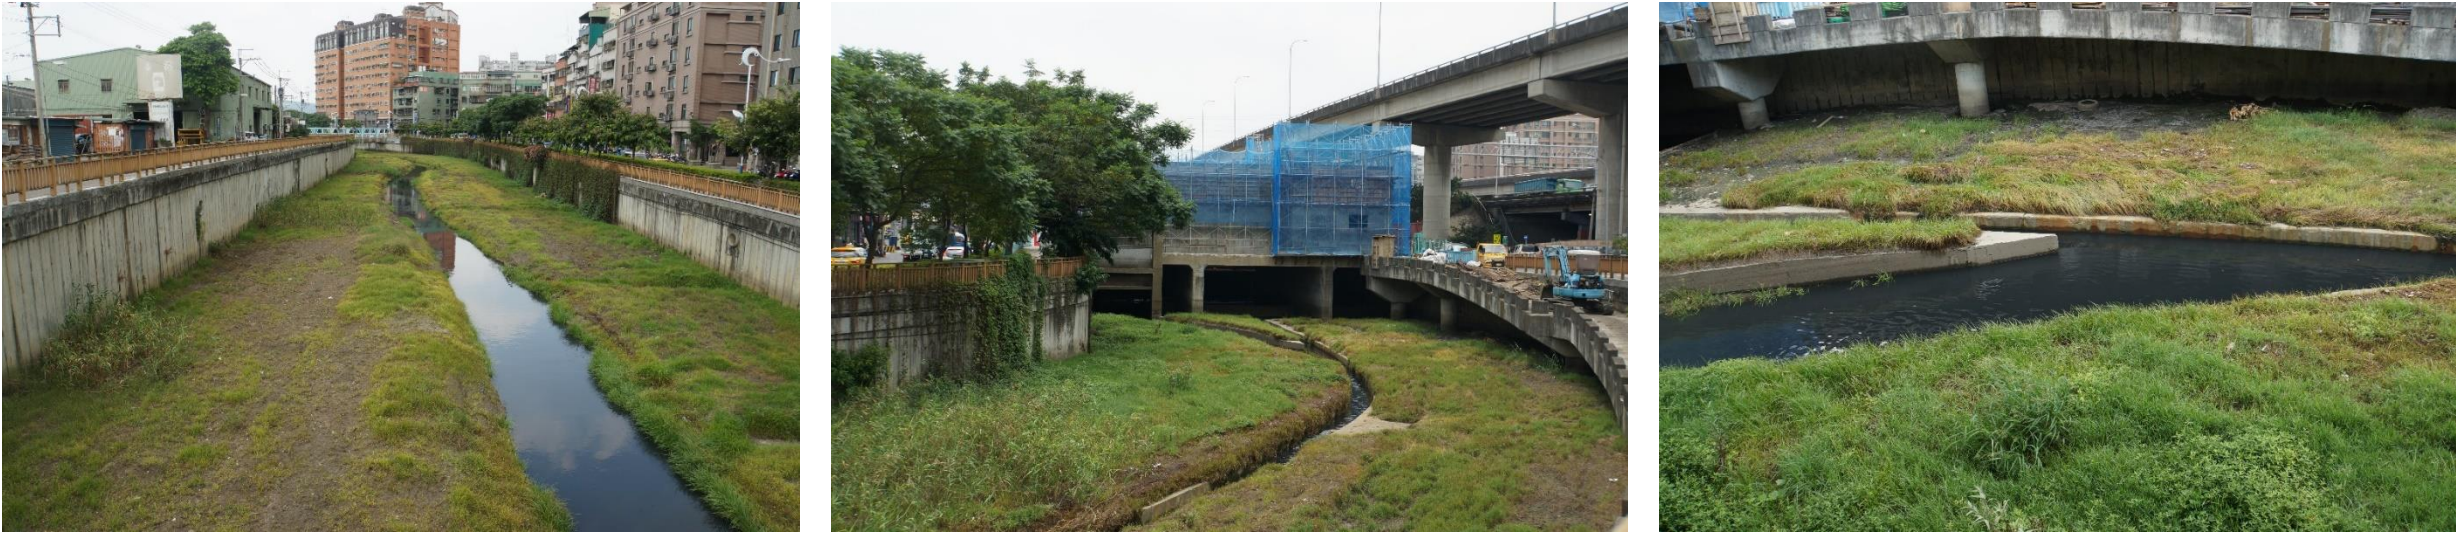
| 類別 | | ③<br>評估因子勾選 | ④<br>評分 | ⑤<br>未來可採行的生態友善策略或措施 |
|---|---|---|---|---|
| 水的特性 | (A)<br>水域型態多樣性 | Q：您看到幾種水域型態?(可複選)<br><input checked="" type="checkbox"/> 淺流、 <input type="checkbox"/> 淺瀨、 <input type="checkbox"/> 深流、 <input type="checkbox"/> 深潭、 <input type="checkbox"/> 岸邊緩流、 <input type="checkbox"/> 其他<br>(什麼是水域型態? 詳表 A-1 水域型態分類標準表)<br><br>評分標準：(詳參照表 A 項)<br><input type="checkbox"/> 水域型態出現 4 種以上：10 分<br><input type="checkbox"/> 水域型態出現 3 種：6 分<br><input type="checkbox"/> 水域型態出現 2 種：3 分<br><input checked="" type="checkbox"/> 水域型態出現 1 種：1 分<br><input type="checkbox"/> 同上，且水道受人工建造物限制，水流無自然擺盪之機會：0 分<br><br>生態意義：檢視現況棲地的多樣性狀態 | 1 | <input checked="" type="checkbox"/> 增加水流型態多樣化<br><input type="checkbox"/> 避免施作大量硬體設施<br><input type="checkbox"/> 增加水流自然擺盪之機會<br><input type="checkbox"/> 縮小工程量體或規模<br><input type="checkbox"/> 進行河川(區排)情勢調查中的專題或專業調查<br><input type="checkbox"/> 避免全斷面流速過快<br><input checked="" type="checkbox"/> 增加棲地水深<br><input type="checkbox"/> 其他_____ |
| | (B)<br>水域廊道連續性 | Q：您看到水域廊道狀態(沿著水流方向的水流連續性)為何?<br>評分標準：(詳參照表 B 項)<br><input type="checkbox"/> 仍維持自然狀態：10 分<br><input type="checkbox"/> 受工程影響廊道連續性未遭受阻斷，主流河道型態明顯呈穩定狀態：6 分<br><input checked="" type="checkbox"/> 受工程影響廊道連續性未遭受阻斷，主流河道型態未達穩定狀態：3 分<br><input type="checkbox"/> 廊道受工程影響連續性遭阻斷，造成上下游生物遷徙及物質傳輸困難：1 分<br><input type="checkbox"/> 同上，且橫向結構物造成水量減少(如伏流)：0 分<br><br>生態意義：檢視水域生物可否在水路上中下游的通行無阻 | 3 | <input type="checkbox"/> 降低橫向結構物高差<br><input type="checkbox"/> 避免橫向結構物完全橫跨斷面<br><input type="checkbox"/> 縮減橫向結構物體量體或規模<br><input type="checkbox"/> 維持水路蜿蜒<br><input type="checkbox"/> 其他_____ |

| 類別 | | ③<br>評估因子勾選 | ④<br>評分 | ⑤<br>未來可採行的生態友善策略或措施 |
|---|---|---|---|---|
| 水的特性 | (C)<br>水質 | Q：您看到聞到的水是否異常？（異常的水質指標如下，可複選）<br><input checked="" type="checkbox"/> 濁度太高、 <input checked="" type="checkbox"/> 味道有異味、 <input type="checkbox"/> 優養情形(水表有浮藻類) | 1 | <input checked="" type="checkbox"/> 維持水量充足<br><input checked="" type="checkbox"/> 維持水路洪枯流量變動<br><input checked="" type="checkbox"/> 調整設計，增加水深<br><input type="checkbox"/> 檢視區域內各事業放流水是否符合放流水標準<br><input type="checkbox"/> 調整設計，增加水流曝氣機會<br><input type="checkbox"/> 建議進行河川區排情勢調查之簡易水質調查監測<br><input type="checkbox"/> 其他_____ |
| | | 評分標準：<br><input type="checkbox"/> 皆無異常，河道具曝氣作用之跌水：10 分<br><input type="checkbox"/> 水質指標皆無異常，河道流速緩慢且坡降平緩：6 分<br><input type="checkbox"/> 水質指標有任一項出現異常：3 分<br><input checked="" type="checkbox"/> 水質指標有超過一項以上出現異常：1 分<br><input type="checkbox"/> 水質指標有超過一項以上出現異常，且表面有浮油及垃圾等：0 分<br>(詳參照表 C 項) | | |
| 水陸域過渡帶及底質特性 | (D)<br>水陸域過渡帶 | Q：您看到的水陸域接界處的裸露面積佔總面積的比率有多少？<br>評分標準：<br><input type="checkbox"/> 在目標河段內，灘地裸露面積比率小於 25%： 5 分<br><input checked="" type="checkbox"/> 在目標河段內，灘地裸露面積比率介於 25%-75%： 3 分<br><input type="checkbox"/> 在目標河段內，灘地裸露面積比率大於 75%： 1 分<br><input type="checkbox"/> 在目標河段內，完全裸露，沒有水流： 0 分 | 3 | <input type="checkbox"/> 增加低水流路施設<br><input type="checkbox"/> 增加構造物表面孔隙、粗糙度<br><input type="checkbox"/> 增加植生種類與密度<br><input type="checkbox"/> 減少外來種植物數量<br><input type="checkbox"/> 維持重要保全對象(大樹或完整植被帶等)<br><input type="checkbox"/> 其他_____ |

| 類別 | | ③<br>評估因子勾選 | ④<br>評分 | ⑤<br>未來可採行的生態友善策略或措施 | | |
|---|---|---|---|---|--|--|
| 綜合評價 | | 水的特性項總分 = A+B+C = <u>  5  </u> (總分 30 分)<br>水陸域過渡帶及底質特性項總分 = D+E+F = <u>  4  </u> (總分 30 分)<br>生態特性項總分 = G+H = <u>  1  </u> (總分 20 分) | 總和= <u> 10(13%) </u> (總分 80 分) | | | |

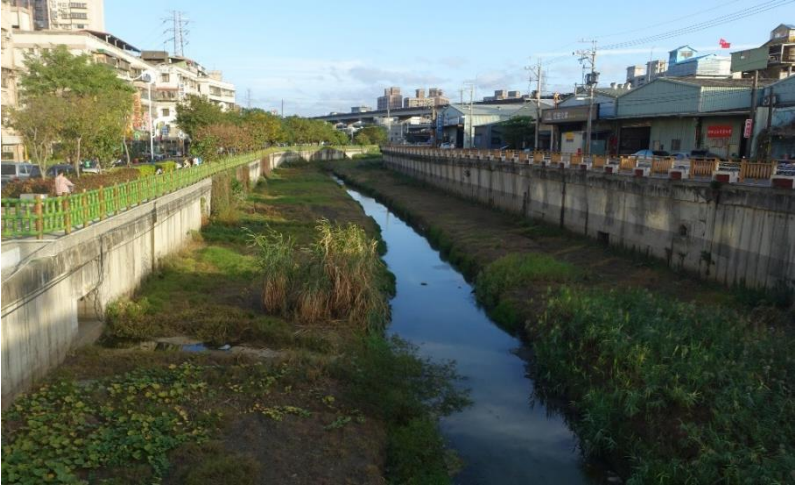
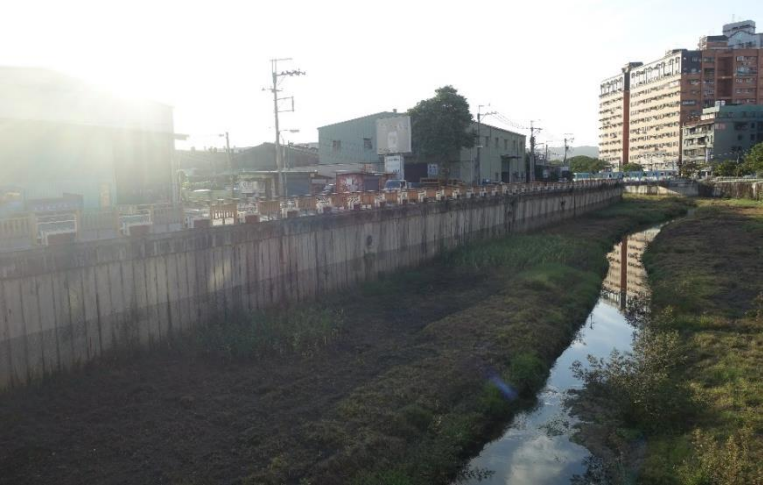
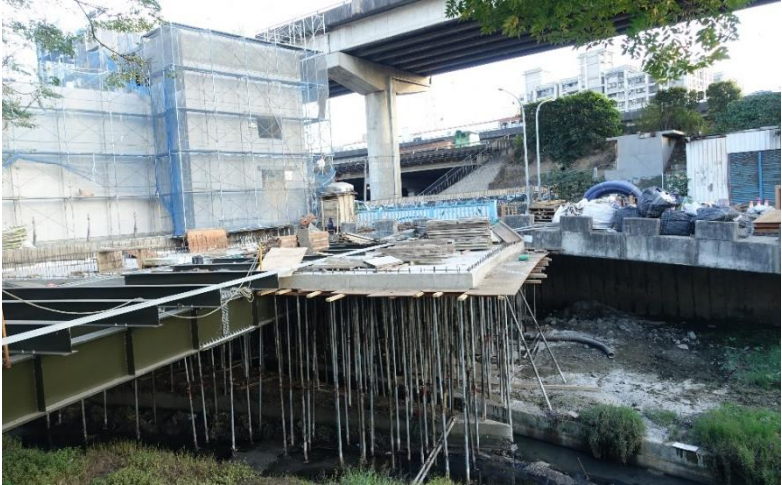
| 類別 | | ③<br>評估因子勾選 | ④<br>評分 | ⑤<br>未來可採行的生態友善策略或措施 |
|---|--|---|---|---|
| 現地照片 | | <div></div> | | |

| 類別 | | ③<br>評估因子勾選 | ④<br>評分 | ⑤<br>未來可採行的生態友善策略或措施 |
|---|---|---|---|---|
| 水的特性 | (A)<br>水域型態多樣性 | Q：您看到幾種水域型態?(可複選)<br><input checked="" type="checkbox"/> 淺流、 <input type="checkbox"/> 淺瀨、 <input type="checkbox"/> 深流、 <input type="checkbox"/> 深潭、 <input checked="" type="checkbox"/> 岸邊緩流、 <input type="checkbox"/> 其他<br>(什麼是水域型態？詳表 A-1 水域型態分類標準表)<br><br>評分標準：(詳參照表 A 項)<br><input type="checkbox"/> 水域型態出現 4 種以上：10 分<br><input type="checkbox"/> 水域型態出現 3 種：6 分<br><input checked="" type="checkbox"/> 水域型態出現 2 種：3 分<br><input type="checkbox"/> 水域型態出現 1 種：1 分<br><input type="checkbox"/> 同上，且水道受人工建造物限制，水流無自然擺盪之機會：0 分<br><br>生態意義：檢視現況棲地的多樣性狀態 | 3 | <input checked="" type="checkbox"/> 增加水流型態多樣化<br><input type="checkbox"/> 避免施作大量硬體設施<br><input checked="" type="checkbox"/> 增加水流自然擺盪之機會<br><input type="checkbox"/> 縮小工程量體或規模<br><input type="checkbox"/> 進行河川(區排)情勢調查中的專題或專業調查<br><input type="checkbox"/> 避免全斷面流速過快<br><input type="checkbox"/> 增加棲地水深<br><input type="checkbox"/> 其他_____ |
| | (B)<br>水域廊道連續性 | Q：您看到水域廊道狀態(沿著水流方向的水流連續性)為何?<br>評分標準：(詳參照表 B 項)<br><input type="checkbox"/> 仍維持自然狀態：10 分<br><input type="checkbox"/> 受工程影響廊道連續性未遭受阻斷，主流河道型態明顯呈穩定狀態：6 分<br><input type="checkbox"/> 受工程影響廊道連續性未遭受阻斷，主流河道型態未達穩定狀態：3 分<br><input checked="" type="checkbox"/> 廊道受工程影響連續性遭阻斷，造成上下游生物遷徙及物質傳輸困難：1 分<br><input type="checkbox"/> 同上，且橫向結構物造成水量減少(如伏流)：0 分<br><br>生態意義：檢視水域生物可否在水路上中下游的通行無阻 | 1 | <input type="checkbox"/> 降低橫向結構物高差<br><input checked="" type="checkbox"/> 避免橫向結構物完全橫跨斷面<br><input type="checkbox"/> 縮減橫向結構物體量體或規模<br><input type="checkbox"/> 維持水路蜿蜒<br><input type="checkbox"/> 其他_____ |

| 類別 | | ③<br>評估因子勾選 | ④<br>評分 | ⑤<br>未來可採行的生態友善策略或措施 |
|---|---|---|---|---|
| 水的特性 | (C)<br>水質 | Q：您看到聞到的水是否異常？（異常的水質指標如下，可複選）<br>■濁度太高、■味道有異味、■優養情形(水表有浮藻類) | 0 | <input type="checkbox"/> 維持水量充足<br><input type="checkbox"/> 維持水路洪枯流量變動<br><input type="checkbox"/> 調整設計，增加水深<br>■檢視區域內各事業放流水是否符合放流水標準<br>■調整設計，增加水流曝氣機會<br><input type="checkbox"/> 建議進行河川區排情勢調查之簡易水質調查監測<br><input type="checkbox"/> 其他_____ |
| | | 評分標準：<br><input type="checkbox"/> 皆無異常，河道具曝氣作用之跌水：10 分<br><input type="checkbox"/> 水質指標皆無異常，河道流速緩慢且坡降平緩：6 分<br><input type="checkbox"/> 水質指標有任一項出現異常：3 分<br><input type="checkbox"/> 水質指標有超過一項以上出現異常：1 分<br>■水質指標有超過一項以上出現異常，且表面有浮油及垃圾等：0 分<br>(詳參照表 C 項) | | |
| 水陸域過渡帶及底質特性 | (D)<br>水陸域過渡帶 | Q：您看到的水陸域接界處的裸露面積佔總面積的比率有多少？<br>評分標準：<br><input type="checkbox"/> 在目標河段內，灘地裸露面積比率小於 25%： 5 分<br><input type="checkbox"/> 在目標河段內，灘地裸露面積比率介於 25%-75%： 3 分<br>■在目標河段內，灘地裸露面積比率大於 75%： 1 分<br><input type="checkbox"/> 在目標河段內，完全裸露，沒有水流： 0 分 | 1 | <input type="checkbox"/> 增加低水流路施設<br>■增加構造物表面孔隙、粗糙度<br>■增加植生種類與密度<br><input type="checkbox"/> 減少外來種植物數量<br><input type="checkbox"/> 維持重要保全對象(大樹或完整植被帶等)<br><input type="checkbox"/> 其他_____ |
| | | Q：您看到控制水路的兩側是由什麼結構物跟植物所組成？ 草<br>(詳表 D-1 河岸型式與植物覆蓋狀況分數表) | | |

| 類別 | | ③<br>評估因子勾選 | ④<br>評分 | ⑤<br>未來可採行的生態友善策略或措施 |
|---|--|---|---|---|
| 綜合<br>評價 | | 水的特性項總分 = A+B+C = <u>  4  </u> (總分 30 分)<br>水陸域過渡帶及底質特性項總分 = D+E+F = <u>  1  </u> (總分 30 分)<br>生態特性項總分 = G+H = <u>  1  </u> (總分 20 分) | 總和= <u>  6  </u> (總分 80 分) | |

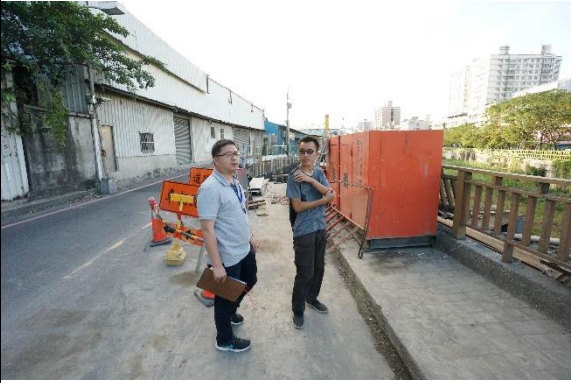
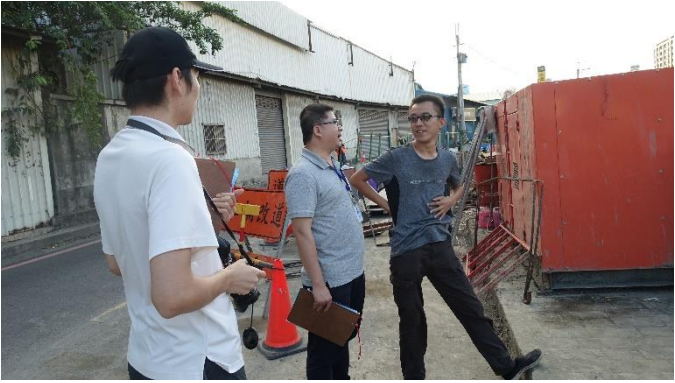
| <p>1.施工時應注意施工圍籬是否架設妥當，以維工區之安全。此外，施工區域相關施工器具應妥善置放，並保持工區整潔，避免造成小型哺乳類動物誤入而受傷。</p> <p>2.施工時應注意減少施工產生土砂對水質造成污染，影響水中生物棲息。</p> <p>3.渠道內泥沙淤積明顯，應不定期清淤處理。</p> | | <p>1.針對施工圍籬會妥善安置排放，避免民眾誤闖。另已盡量注意施工行為對水質影響，避免造成混濁。</p> <p>2.後續補助水相關設施完工後，請盡速恢復操作機制，避免渠道無水而造成惡臭。</p> <p>3.後續將通報主管機關進行河道整理。</p> | |

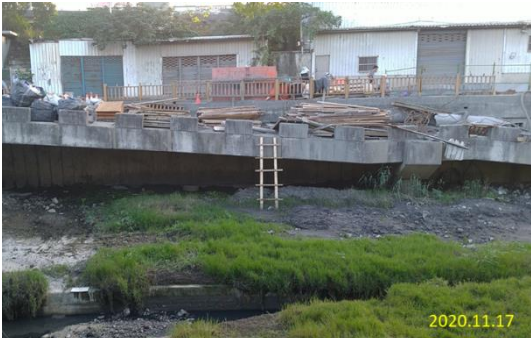
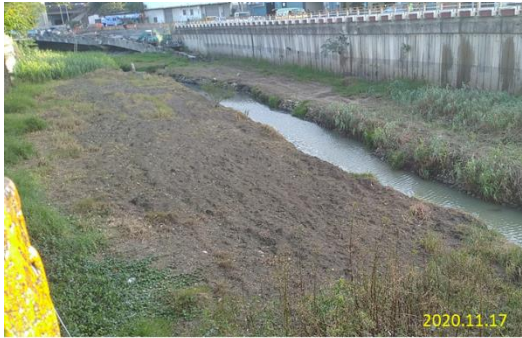
| <p><b>4.棲地影像紀錄：</b></p> <div style="display: flex; justify-content: space-around;"> </div> | | | |

| <p><b>2.棲地生態資料蒐集：</b></p> <p>本工程擬執行區域為都市計畫區域範圍內，加上現有鴨母港溝水質污染明顯且渠道內泥沙淤積明顯，水域棲地過於單一化，生物生存不易，並無中大型自然生態環境系統，另工程範圍下游河道兩側小型喬木，因離工區較遠，判斷應無受到工程影響。</p> | | | |
| <p><b>3.生態棲地環境評估：</b></p> <p>本階段生態棲地環境評估則利用水利署水利工程快速棲地生態評估表(河川、區域排水)進行評估，棲地品質分數為 6 分，棲地品質劣，兩岸具人工構造物且表面光滑，水質有異味且有油汙，另發現有部分外來種。</p> | | | |

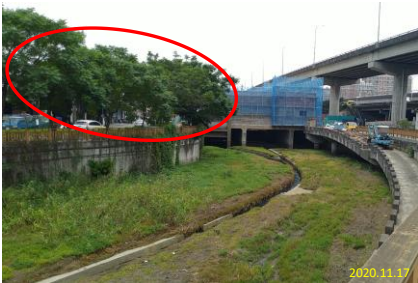
| <p><b>5.生態保全對象之照片：</b></p> <div style="display: flex; align-items: center;"> <div style="margin-left: 10px;"> <p>下游右岸有數棵喬木，但不涉及工區範圍</p> </div> </div> | | | |
