# 鴨母港溝補助水處理工程 水利工程生態檢核表 維護管理階段附表

附表 M-01 工程生態綜合評析

| 計畫名稱<br>(編號) | 鴨母港溝補助水處理工程 | 維護管理<br>單位 | 新北市政府 |

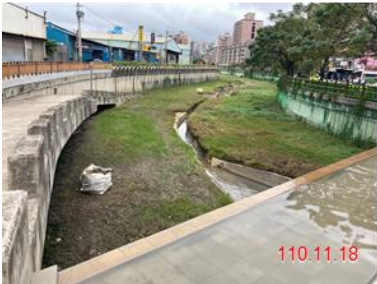
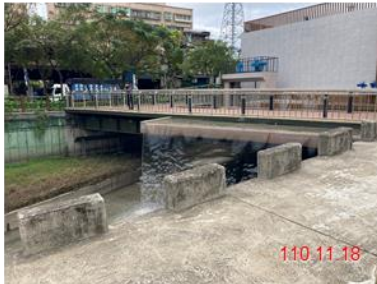
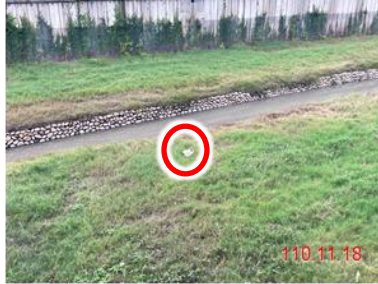
| <p>3.生態棲地環境評估：</p> <p>本階段生態棲地環境評估則利用水利署水利工程快速棲地生態評估表(河川、區域排水)進行評估。<br/> 施工前棲地品質分數為 6 分，棲地品質為劣，兩岸具人工構造物或其他護岸及植栽工程，水質濁度高且有惡臭，幾乎沒有發現生物之蹤跡。<br/> 施工後棲地品質分數提升為 29 分，主要水域廊道的連續性(由 1 分改善為 6 分)及水域底質(由 0 分改善為 7 分)明顯改善，水質雖稍改善(由 0 分改善為 1 分)，表面無浮油及垃圾，但仍有惡臭及優養情形，需加強改善提升棲地環境品質。水生動物豐多度仍為 0 分，水域水色明顯改善(由 1 分改善至 5 分)，經改善後棲地品質應可逐漸提升，並以達到”差”以上等級為目標。</p> | | | |
| <p>4.棲地影像紀錄：</p> <div style="display: flex; justify-content: space-around;"> </div> | | | |

- (1)水流可導入岸邊植被區域，利用淨化功效改善水質。
- (2)母溝兩岸以砌石方式增加水域多樣性，創造較適宜生物生存的棲地環境。
- (3)河道兩岸可種植具有香氣特性之本土性植物，改善棲地惡臭環境。

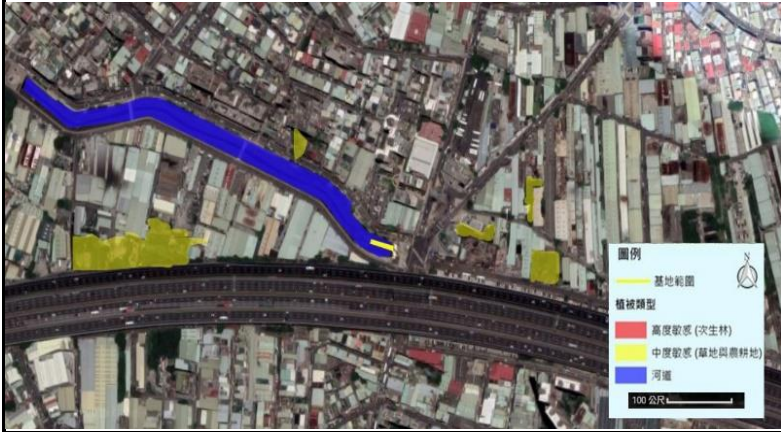
| <p>5.生態關注區域說明及繪製：</p> <div style="display: flex;"> <div style="margin-left: 20px;"> <p>一、鄰近工區基地範圍草地及農耕地發現鳥類，故列為中度敏感區。</p> </div> </div> | | | |
