110~111年度新北市政府生態檢核暨相關工作計畫

生態檢核成果報告 (維護管理階段)

主辦機關：新北市政府水利局
執行廠商：科進栢誠工程顧問股份有限公司

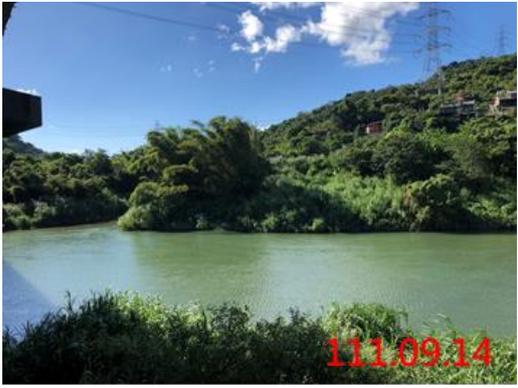
圖 7-12 五堵貨場高速公路橋上游休憩廊道串聯工程生態保育措施執行後現況示意圖

經由棲地現況檢視，現場施工便道與堆置區之環境復原現況良好，於施工階段之生態保育措施皆有確實執行，使得生態豐多度亦提升。相關現況詳圖 7-12 所示。

河道水質無異常，且流速緩面坡降平緩	河道兩岸溪濱植被茂密，水域型態豐富

- (1)應避免外來種入侵，侵占目前在地原生植栽生存。
- (2)現況設施建議應持續進行維護管理工作。
- (3)建議設置環境告示解說牌，推廣生態環境教育。
- (4)辦理生態監測計畫，主要調查評估項目為兩生爬蟲類及鳥類等兩大類，監測調查頻率為豐枯水期各乙次，監測時程建議採 2 年並製作報告並製作報告，以利了解生態環境恢復情況。
