# 108 年度新北市生態檢核工作案

## 第二次派工執行計畫書 (核定版)

主辦機關： 新北市政府

執行單位： 逢甲大學

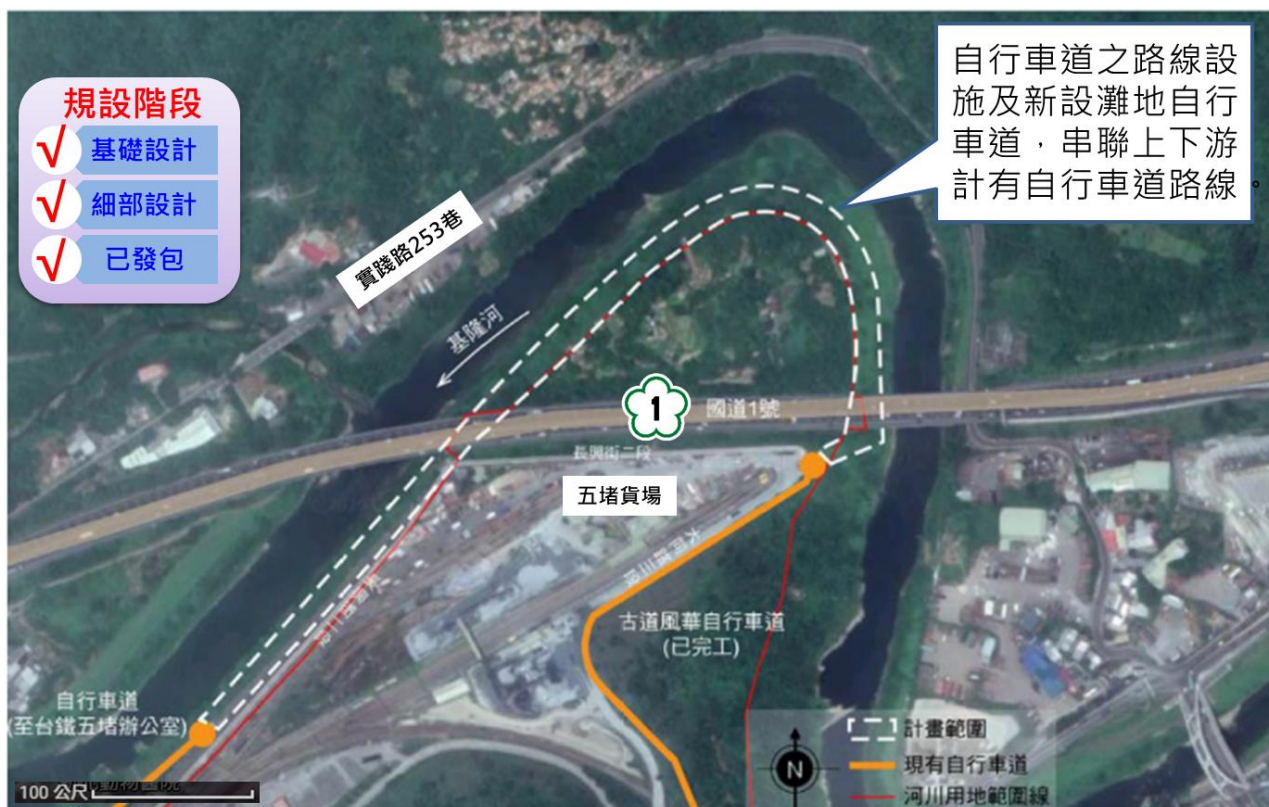
圖 1-1 五堵貨場高速公路橋上游休憩廊道串聯工程位置

「基隆河休憩廊道串聯計畫-五堵貨場高速公路橋上游休憩廊道串聯」位於汐止區五堵貨場周邊灘地空間，施作自行車道穿越橋下之路線設施，及新設灘地自行車道串聯上下游計有自行車道路線。

針對新北市政府第二次派工工程案件一覽表及工程區位圖，如表 1-1、圖 1-1 與圖 1-2 所示。

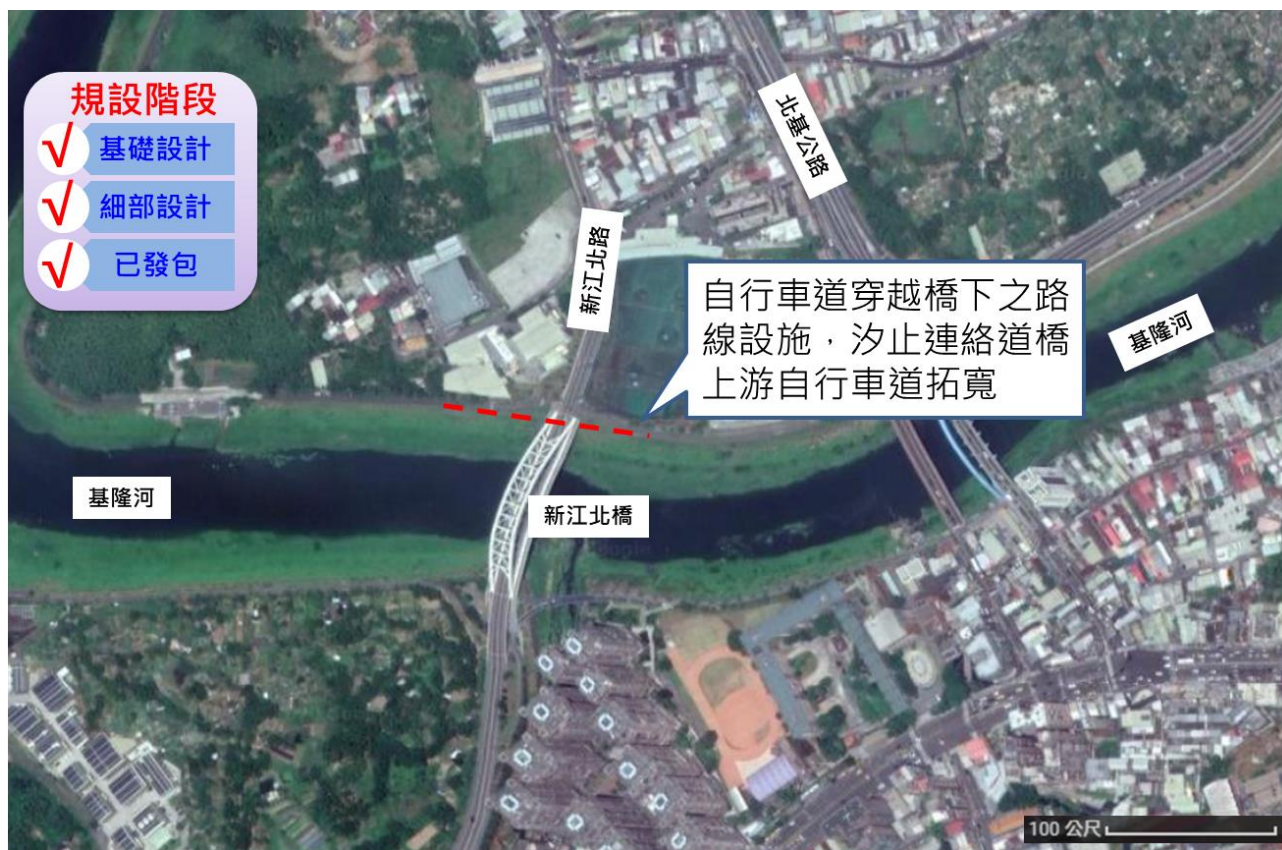
圖 1-2 汐止聯絡道休憩廊道串聯工程位置

「基隆河休憩廊道串聯計畫-汐止聯絡道休憩廊道串聯」位於汐止區基隆河右岸新江北橋，施作自行車道穿越橋下之路線設施，汐止連絡道橋上游自行車道拓寬。

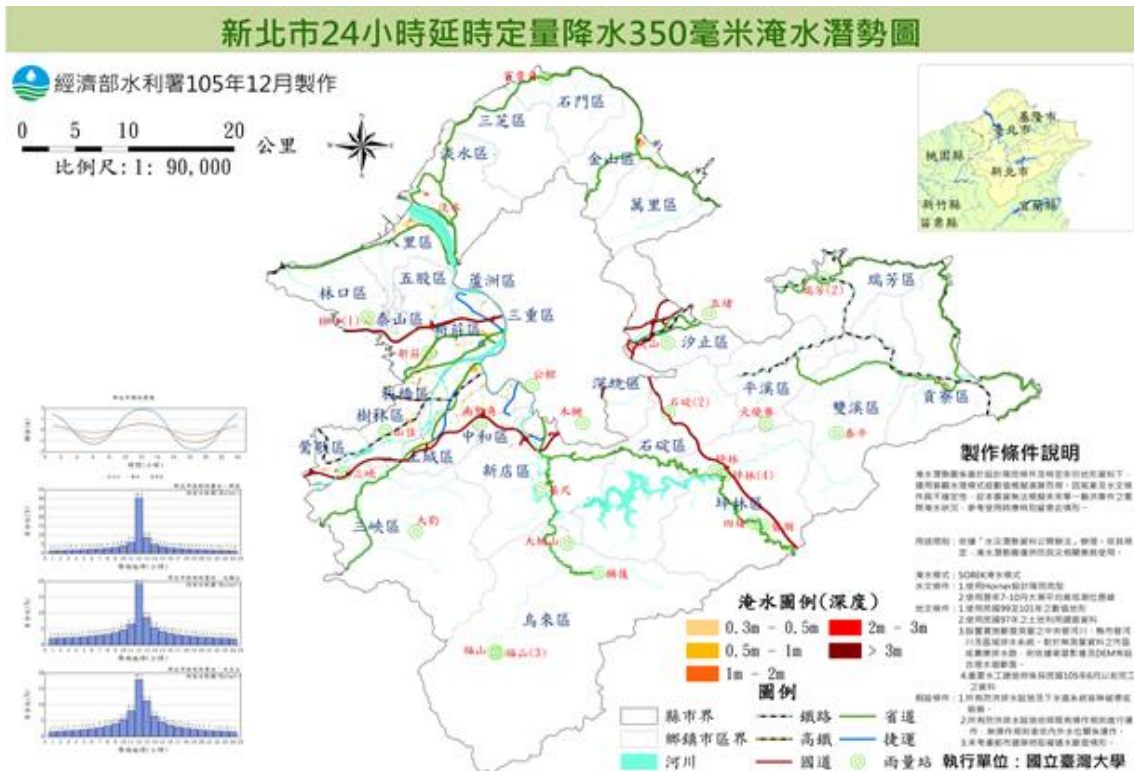
圖 2-3 新北市一日暴雨 350 毫米淹水潛勢圖

水患問題為新北市長期面臨的課題，尤以遭遇颱風侵襲過境，因暴雨集中時洪水量大增，加上區域排水不良等因素，易使本市板橋、三重、新莊、中和、汐止、瑞芳等部分地區面臨淹水災害，如 85 年賀伯颱風水淹板橋地區，87 年瑞伯、芭比絲颱風及 89 年象神颱風水淹汐止地區最為嚴重。依不同降雨條件設定規模，包含「一日暴雨 350 毫米」、「一日暴雨 500 毫米」、「一日暴雨 650 毫米」，顯示新北市在不同降雨條件下淹水之情況，如圖 2-3~圖 2-5 所示。

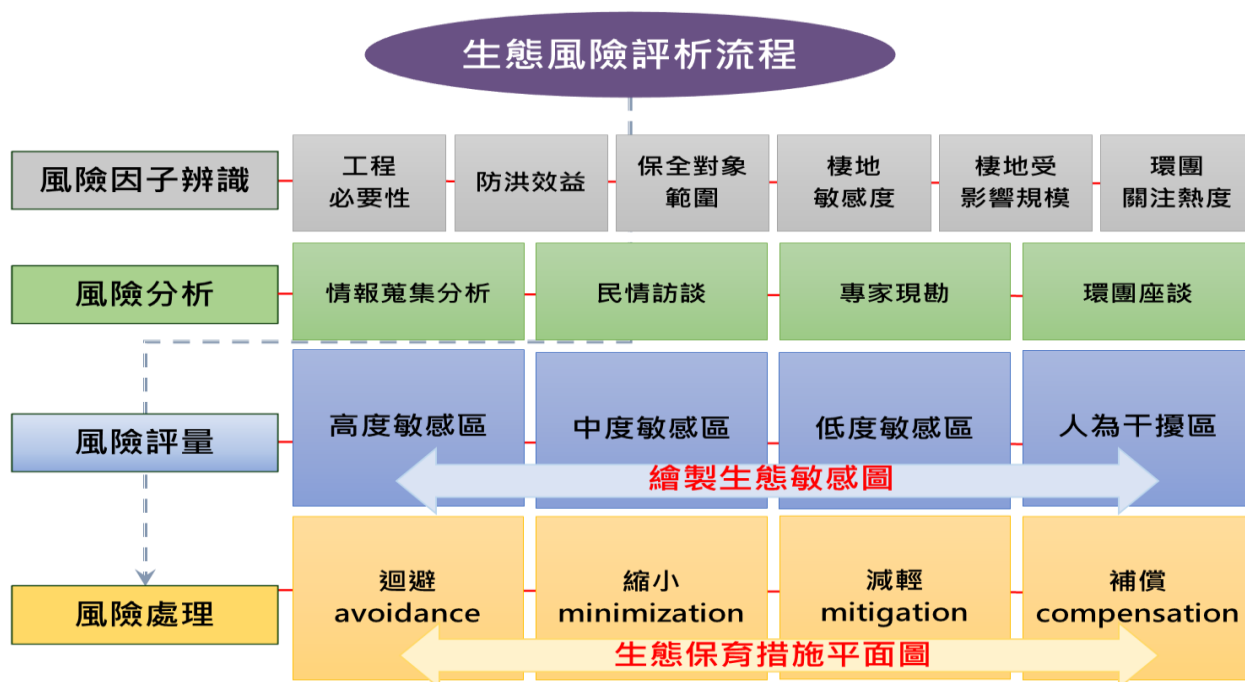
圖 3-2 生態風險評析流程圖

本計畫將根據工程基本資料、生態調查、棲地環境等資料彙整進行細部生態評析(生態風險評析)，流程如圖 3-2 所示。判斷各工程可能潛在議題，提供工程單位及提前掌握工區附近的環境特性及生態課題，以利規劃設計前期針對工程設計與工法選擇，提出對環境生態衝擊最小之對策建議。另工程與生態團隊討論

定案之生態保育對策及生態保全對象可標示於生態關注區域圖(生態敏感圖說)上，作為按圖施工及後續保育成效監測的依據。

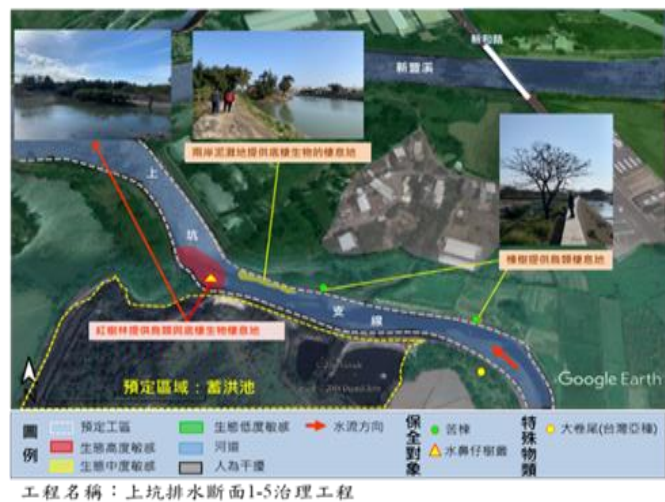
圖 3-3 生態關注圖繪製流程及範例

生態關注區域圖(生態敏感圖)繪製時需先取得工程設計資訊，顯示主要工程與影響範圍之空間配置。可藉工程設計圖轉換成分析軟體可讀取之向量檔案，如設計圖尚未完成，則以 GPS 現場定位工程之座標，利用 ArcGIS 與現地調查結果套疊，呈現構造物長度、寬度等訊息，其中小尺度考量屬於地景中局部範圍內微棲地。其繪製流程、定義及範例如表 3-3、圖 3-3 所示。

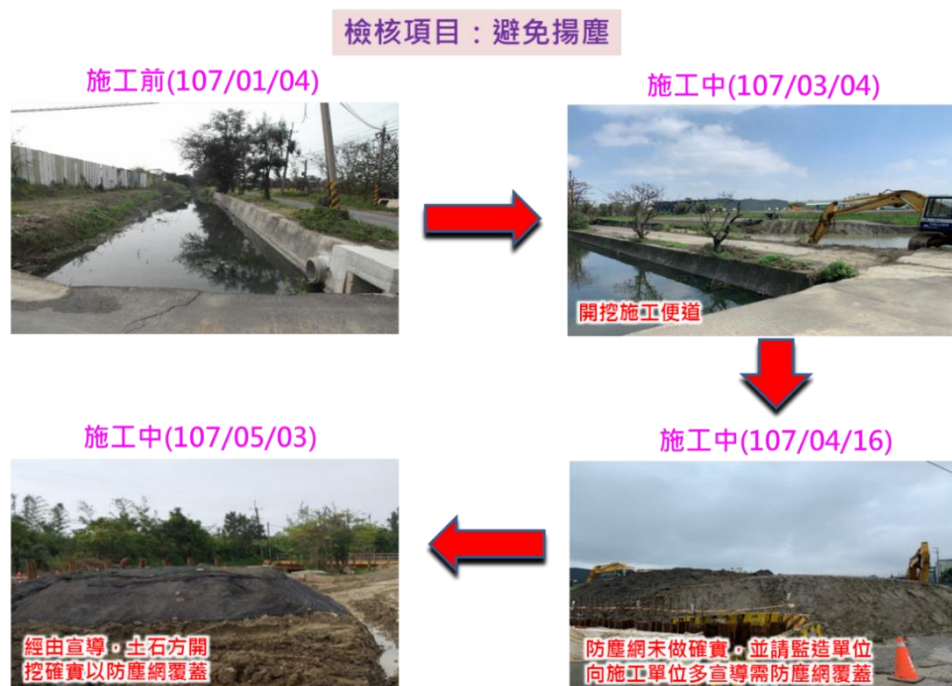
圖 3-4 生態環境宣導執行過程示意圖

若在現場勘查過程中，發現施工廠商未於土方堆置區覆蓋防塵網，逢甲團隊則會聯繫工程監造單位，並請加強宣導此項保育措施，並擇日再進行檢查施工時是否有覆蓋防塵網(如圖 3-4 所示)。此外，本團隊亦會提供工程單位相關的生態建議，例如進行綠美化時，植樹的樹種及合適栽植地點等。

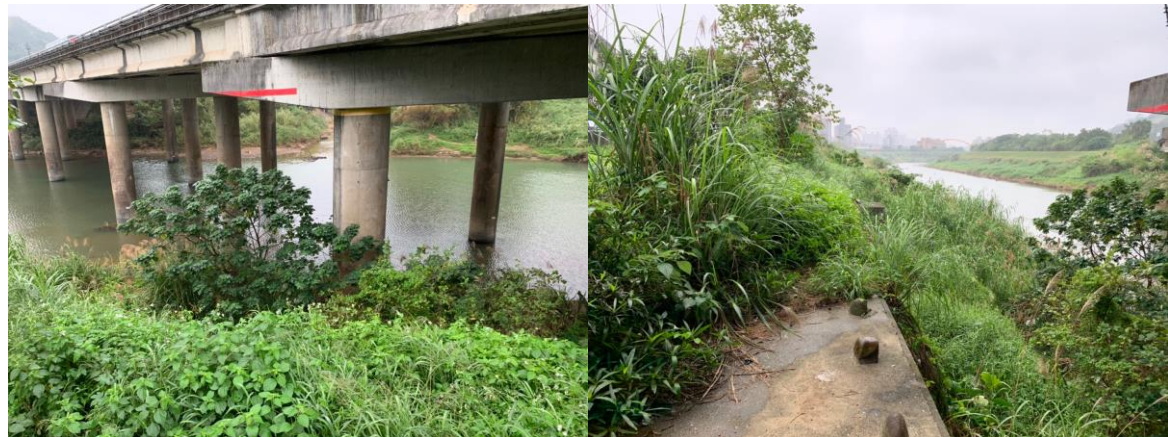
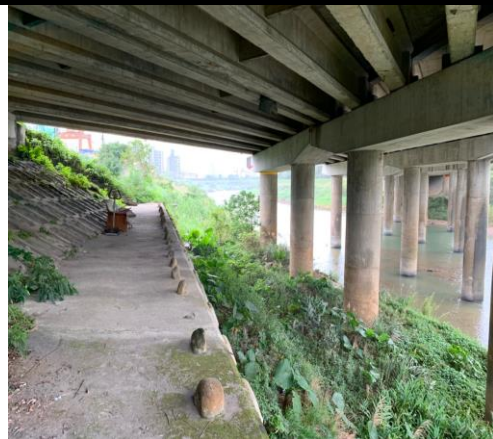
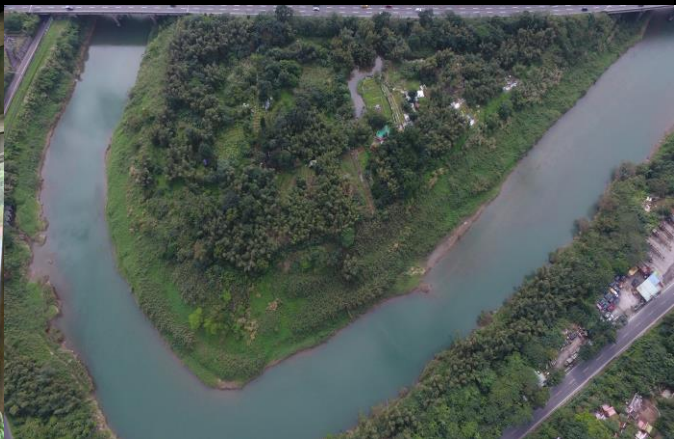
| 3. 生態棲地環境評估：<br>本車道旁隱密的保存著自然濕地，未來成為環境教育、自然觀察、休閒、濕地研究的可能性。堤岸外側為五節芒、蟛蜞菊、陽性樹種，剛好成為阻隔對水岸干擾的自然圍籬。有一彎曲狹長的埤塘，外來種不多，生境平衡良好。埤塘下游是小谷地，谷中水流緩慢從蛇龍自然滲出到基隆河，使該小谷地成為濕地。平地植被大部分為綠竹、非經濟生產之菜園、陽性樹種。堤外沙灘為親水性鳥類良好棲地，濱水帶水生植物之多樣性也呈現。本段基隆河右岸為山壁，沒有堤岸，連消波塊也沒有；左岸河流堆積坡上沒有房舍道路，兩岸人為干擾低。 | | | | |

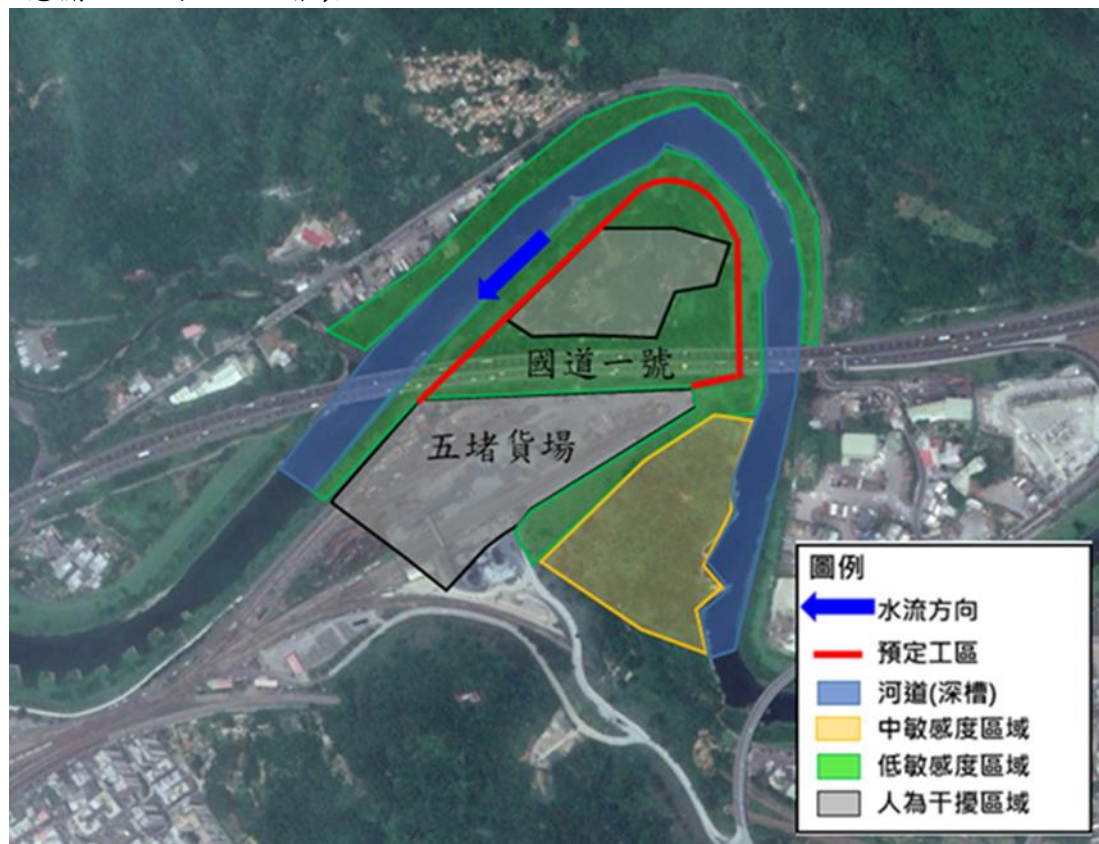
##### 5.生態關注區域說明及繪製：

6.工程評析：工程主要為規劃自行車道串聯建設等，對於基隆河水體之擾動影響較大，工程可能影響範圍為河濱兩岸濱溪帶、草生地及樹木等。

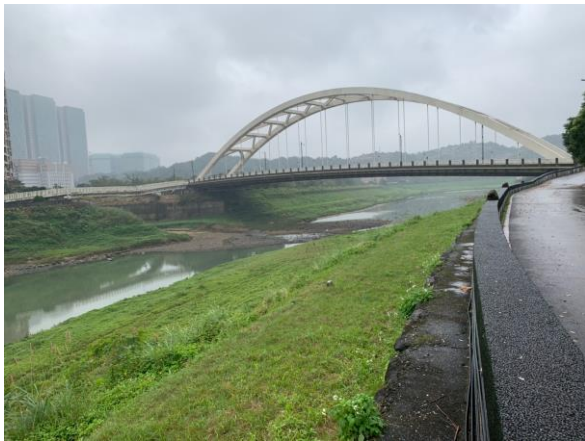
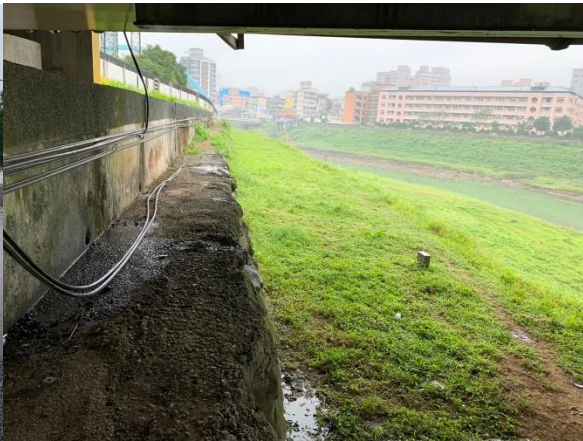
| 3. 生態棲地環境評估：<br>該地為防汛道路、橋樑、堤岸、高度人為干擾區。工區不大，若施工能約束在腳踏車道用地範圍兩側不逾一公尺，則對環境之影響不大。有半野放之水牛群（有鼻環，但牛主不餵養，自由移動及繁殖）自由生活，這為基隆河汐止段獨特的生態景觀。本段堤頂到濱水的距離相對於其他河段比較窄，營建商應注意水牛群移動時，勿阻礙其通過與干擾其情緒。 | | | | | |

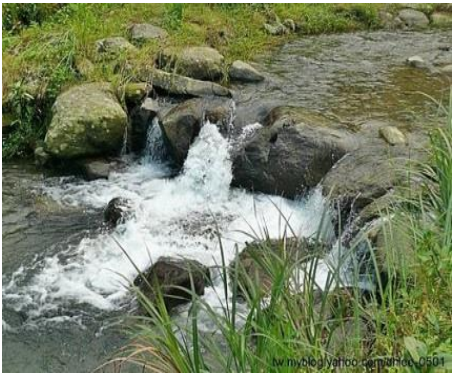
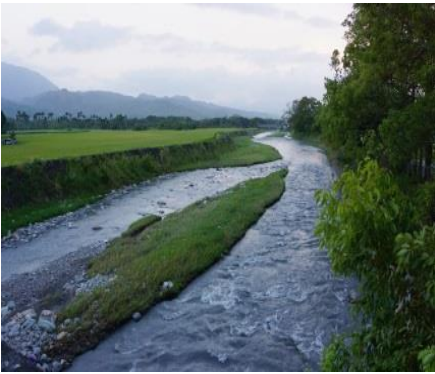
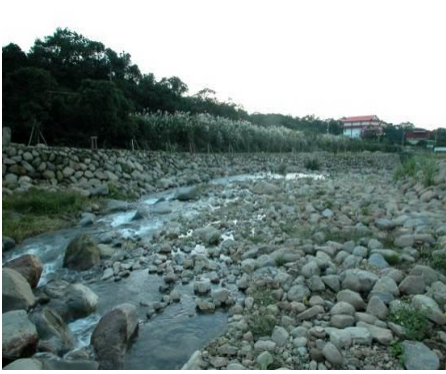
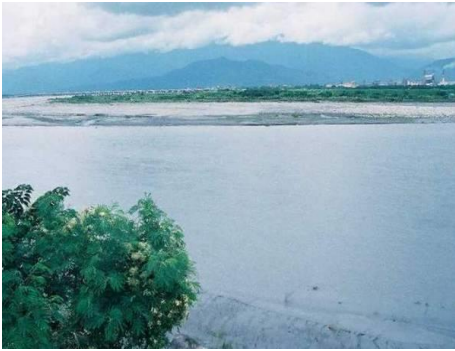
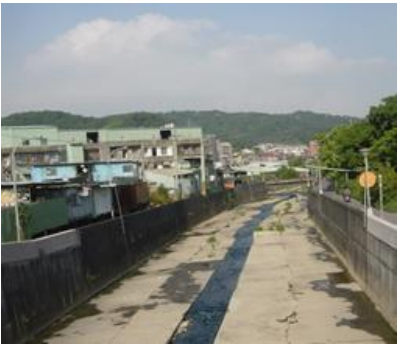
| 類別 | 評估因子 | 品質類別 | | | | |
|---|---|---|---|---|---|---|
| 水的特性 | (A) 水域型態多樣性 | 淺流、淺瀨、深流、深潭、岸邊緩流等 5 種型態中，出現超過 4 種以上的水域型態。<br> | 淺流、淺瀨、深流、深潭、岸邊緩流等 5 種型態中，只出現 3 種不同的水域型態。<br> | 淺流、淺瀨、深流、深潭、岸邊緩流等 5 種型態中，只出現 2 種不同的水域型態。<br> | 淺流、淺瀨、深流、深潭、岸邊緩流等 5 種中，只出現 1 種水域型態。<br> | 水域型態同左，且水道受人工建造物限制，水流無自然擺盪之機會。<br> |

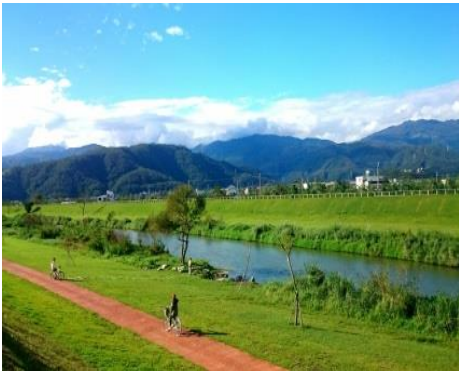
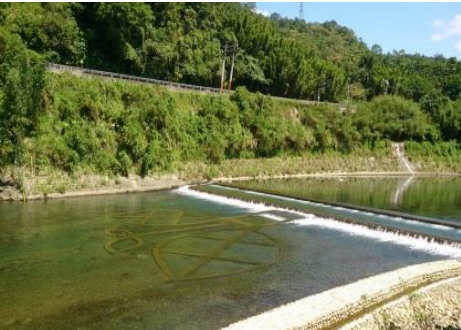
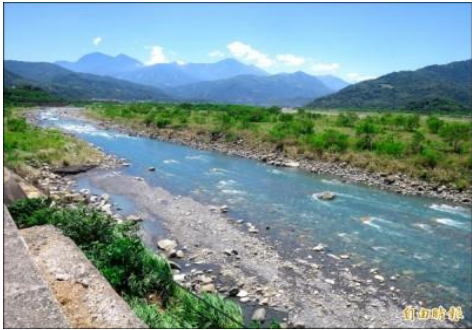
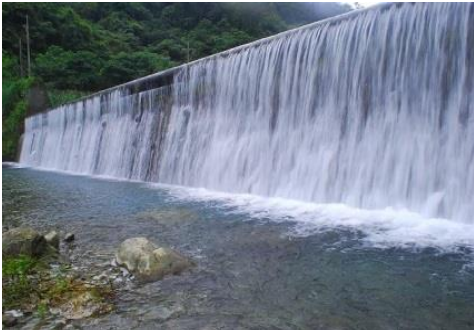
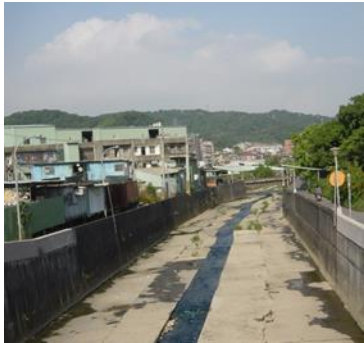
| 類別 | 評估因子 | 品質類別 | | | | |
|---|---|---|---|---|---|---|
| | (B) 水域廊道連續性 | 河道內之水域廊道仍維持自然狀態。<br> | 河道內之水域廊道部分受到工程影響，其連續性未遭受阻斷，且主流河道型態明顯已達穩定狀態。<br> | 河道內之水域廊道受到工程影響，其連續性未遭受阻斷，但主流河道型態未達穩定狀態。<br> | 河道內水域廊道受工程影響，其連續性遭阻斷，造成上下游生物遷徙及物質傳輸之困難。<br> | 同左，且為兩面光結構。<br> |

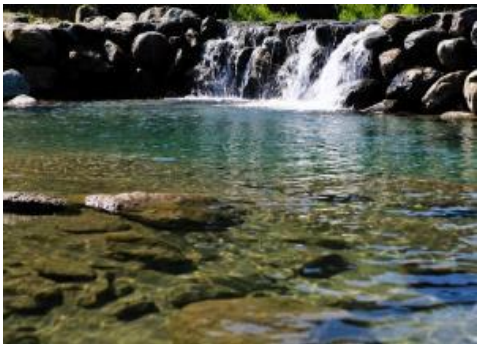
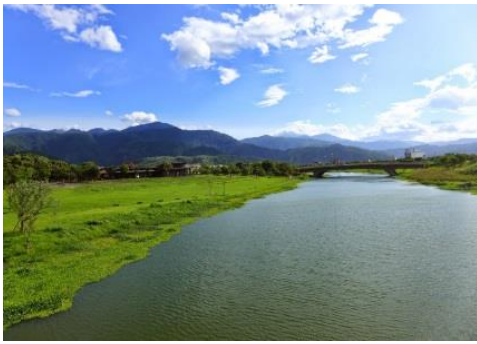
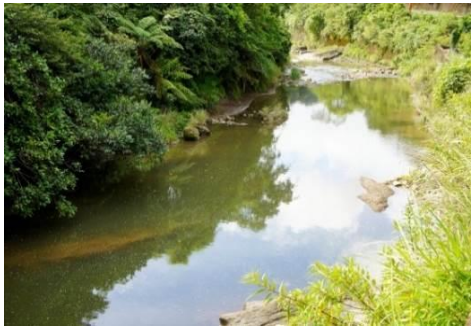
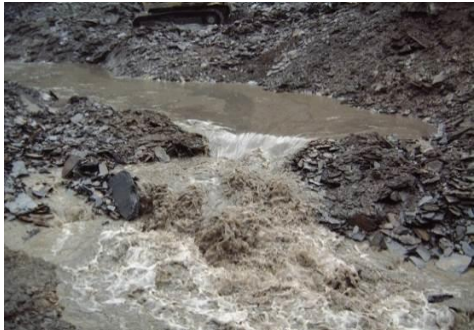
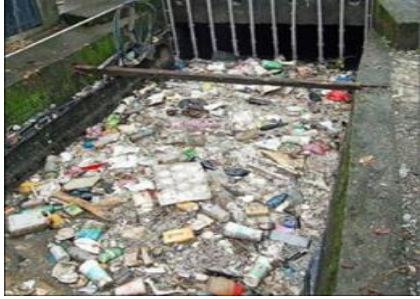
| 類別 | 評估因子 | 品質類別 | | | | |
|---|---|---|---|---|---|---|
| | (C) 水質 | 濁度、味道、優養情形等水質指標皆無異常，且河道內有多處具曝氣作用之跌水。<br> | 濁度、味道、優養情形等水質指標皆無異常，但河道流況流速較慢且坡降較為平緩。<br> | 濁度、味道、優養情形等水質指標有任一項出現異常。<br> | 濁度、味道、優養情形等水質指標有超過一項出現異常。<br> | 濁度、味道、優養情形等水質指標有超過一項出現異常。且有表面浮油及垃圾現象。<br> |

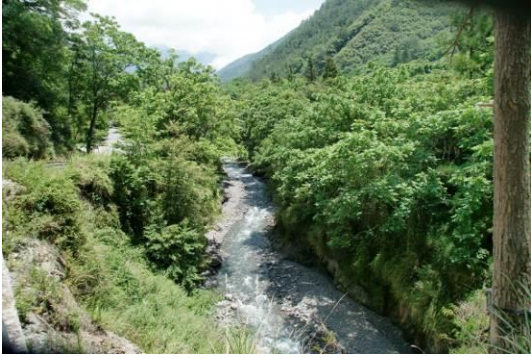
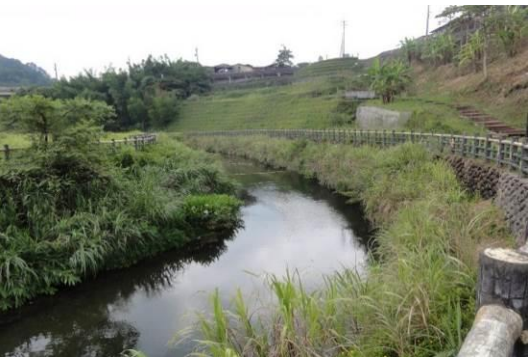
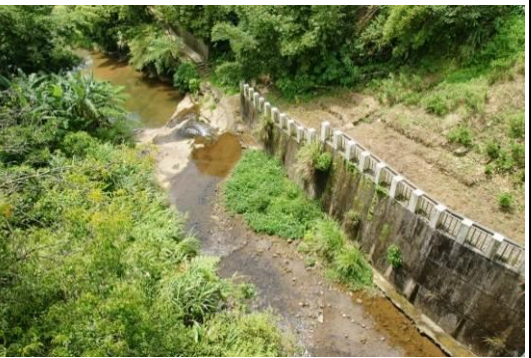
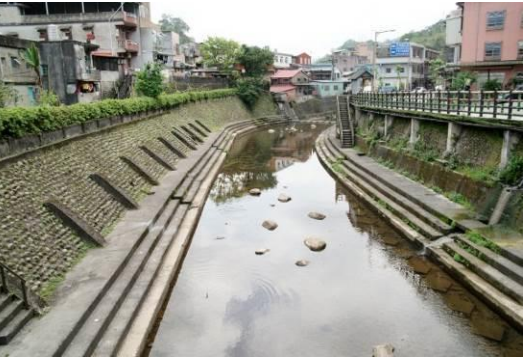
| 類別 | 評估因子 | 品質類別 | | | | 極限(0 分) |
|---|---|---|---|---|---|---|
| 水陸域過渡帶及底質特性 | (E) 溪濱廊道連續性 | <p>溪濱廊道仍維持自然狀態。</p> | <p>溪濱廊道內有人工構造物或其他護岸及植栽工程，但僅低於 30%的廊道連接性遭阻斷。</p> | <p>溪濱廊道內有人工構造物或其他護岸及植栽工程，30%~60%的廊道連接性遭阻斷。</p> | <p>大於 60%之濱岸連接性遭人工構造物所阻斷。</p> | <p>同左，且為兩面光結構。</p> |

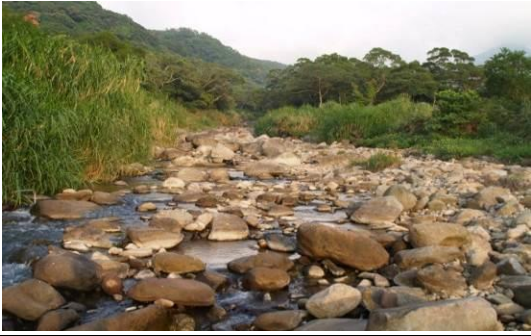
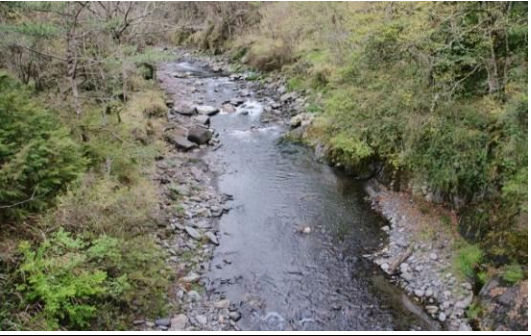
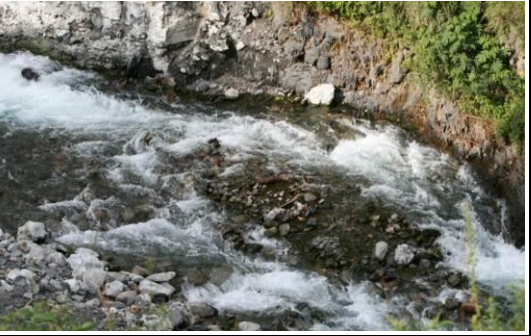
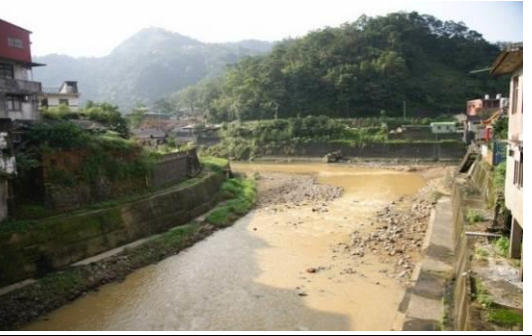
| 類別 | 評估因子 | 品質類別 | | | | 極限(0 分) |
|---|---|---|---|---|---|---|
| | (F) 底質多樣性 | <p>在目標河段內，河床底質（漂石、圓石、卵石、礫石等）被細沉積砂土覆蓋之面積比例小於 25%。</p> | <p>在目標河段內，河床底質（漂石、圓石、卵石、礫石等）被細沉積砂土覆蓋之面積比例介於 25%~50%。</p> | <p>在目標河段內，河床底質（漂石、圓石、卵石、礫石等）被細沉積砂土覆蓋之面積比例介於 50%~75%。</p> | <p>在目標河段內，河床底質（漂石、圓石、卵石、礫石等）被細沉積砂土覆蓋之面積比例大於 75%。</p> | |
