汐止聯絡道休憩廊道串聯生態檢核自評表

工程基本資料	計畫名稱	108 年度新北市生態檢核工作案		水系名稱	基隆河	填表人	逢甲大學
	工程名稱	汐止聯絡道休憩廊道串聯		設計單位	怡興工程顧問有限公司	紀錄日期	108.06.04
	工程期程	109.03.02~109.07.29		監造廠商	恆康工程顧問有限公司	工程階段	<input type="checkbox"/> 計畫提報階段 <input type="checkbox"/> 調查設計階段 <input checked="" type="checkbox"/> 施工階段 <input type="checkbox"/> 維護管理階段
	主辦機關	新北市政府水利局		施工廠商	生豐營造工程有限公司		
	現況圖	<input checked="" type="checkbox"/> 定點連續周界照片 <input checked="" type="checkbox"/> 工程設施照片 <input type="checkbox"/> 水域棲地照片 <input checked="" type="checkbox"/> 水岸及護坡照片 <input type="checkbox"/> 水棲物照片 <input type="checkbox"/> 相關工程計畫索引圖 <input type="checkbox"/> 其他：_____		工程預算/經費(千元)			
	基地位置	行政區：新北市汐止區 TWD97 座標 X：316405.538 Y：2773789.324					
	工程目的	自行車道串連					
	工程概要	施作自行車道穿越橋下之路線設施，及新設灘地自行車道串聯上下游計有自行車道路線。					
預期效益	串聯新舊自行車道						
階段	檢核項目	評估內容	檢核事項				
工程計畫提報核定階段	一、專業參與	生態背景團隊	是否有生態背景領域工作團隊參與，協助蒐集調查生態資料、評估生態衝擊、擬定生態保育原則？ <input checked="" type="checkbox"/> 是 (詳見附表 1) <input type="checkbox"/> 否：_____

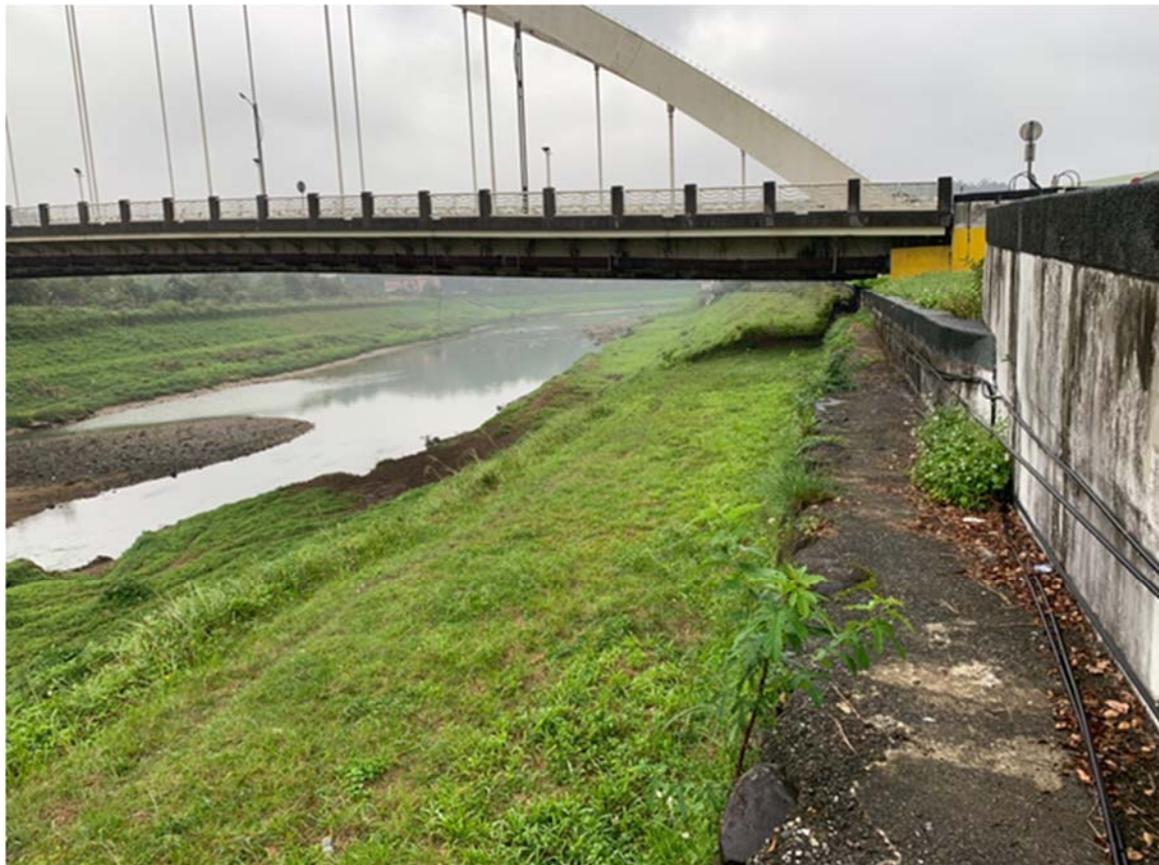
棲地環境影像(108/12/18)

特殊物種	褐樹蛙、紅尾伯勞、臺灣藍鵲、灰喉山椒鳥、領角鴉、黃嘴角鴉、台灣紫嘯鶇、大冠鷲、鉛色水鶇(文獻)
現地環境描述	該地為防汛道路、橋樑、堤岸、高度人為干擾區。工區不大，若施工能約束在腳踏車道用地範圍兩側不逾一公尺，則對環境之影響不大。有半野放之水牛群(有鼻環，但牛主不餵養，自由移動及繁殖)自由生活，這為基隆河汐止段獨特的生態景觀。本段堤頂到濱水的距離相對於其他河段比較窄，營建商應注意水牛群移動時，勿阻礙其通過與干擾其情緒。

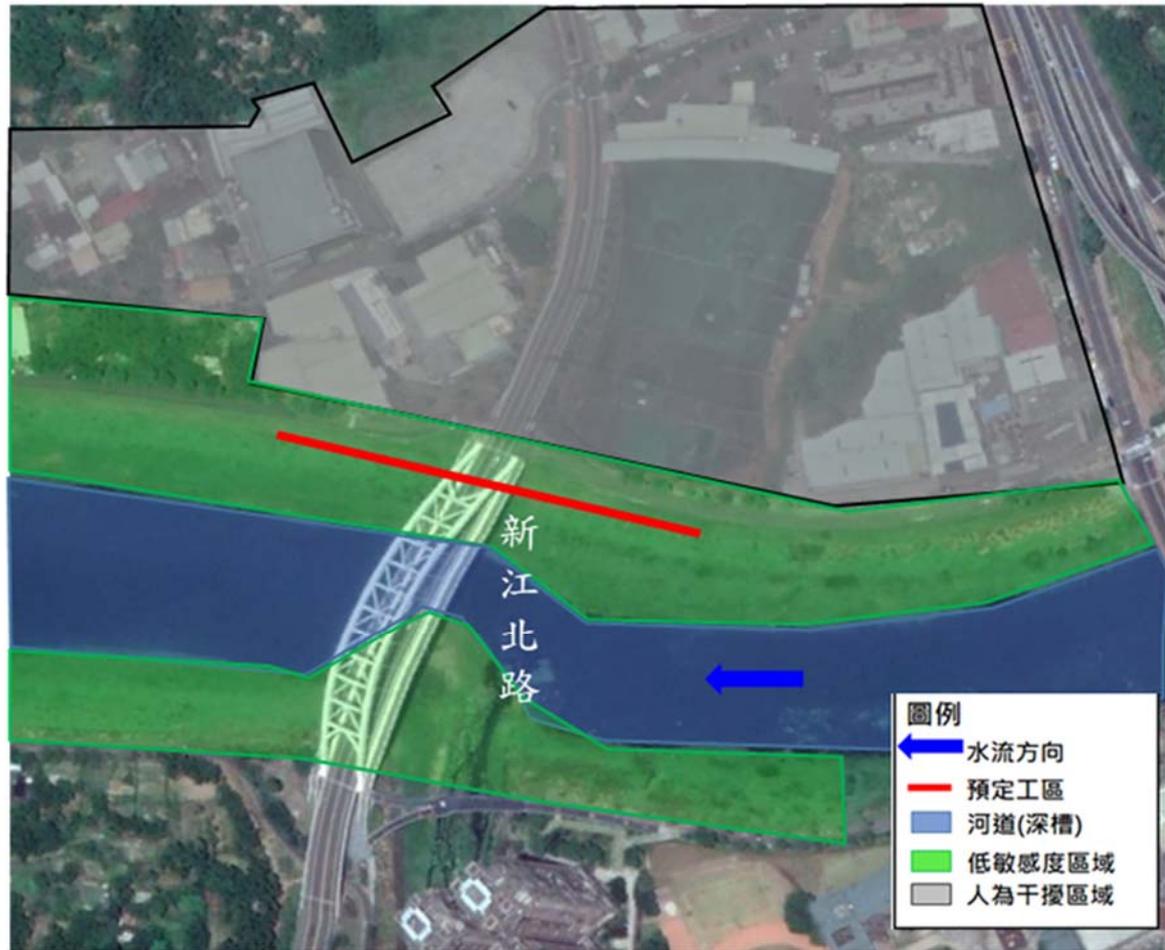
5. 生態關注區域說明及繪製：

生態關注區域	生態保全對象	影響預測	生態保育策略		保育後果評估
			是否迴避	(填否者,請說明保育策略)	
濱溪帶	野生物種棲地	擾動當地物種棲地,降低自然穩定性	<input checked="" type="checkbox"/> 是 <input type="checkbox"/> 否	<input type="checkbox"/> 縮小 _____ <input type="checkbox"/> 減輕 _____ <input type="checkbox"/> 補償 _____	避免土石、人為垃圾等落入河中,盡量保留濱溪帶原貌以維持生態完整性。
沿岸植生	工區植被	施工產生之揚塵與開闢便道造成當地植被破壞	<input checked="" type="checkbox"/> 是 <input type="checkbox"/> 否	<input type="checkbox"/> 縮小 _____ <input checked="" type="checkbox"/> 減輕 <u>灑水、工程便道</u> <input checked="" type="checkbox"/> 補償 <u>撒播原生或非入侵性草籽</u>	灑水降低揚塵,利用既有道路減少植物損害,並於施工後播種加速復育。
生物棲地	當地生物	照明設施干擾生物作息與環境	<input type="checkbox"/> 是 <input checked="" type="checkbox"/> 否	<input type="checkbox"/> 縮小 _____ <input checked="" type="checkbox"/> 減輕 <u>照明設施亮度與照射角度考量</u> <input type="checkbox"/> 補償 _____	除考量設施使用人員安全需求的必須性外,同時兼顧不干擾生物作息為主。

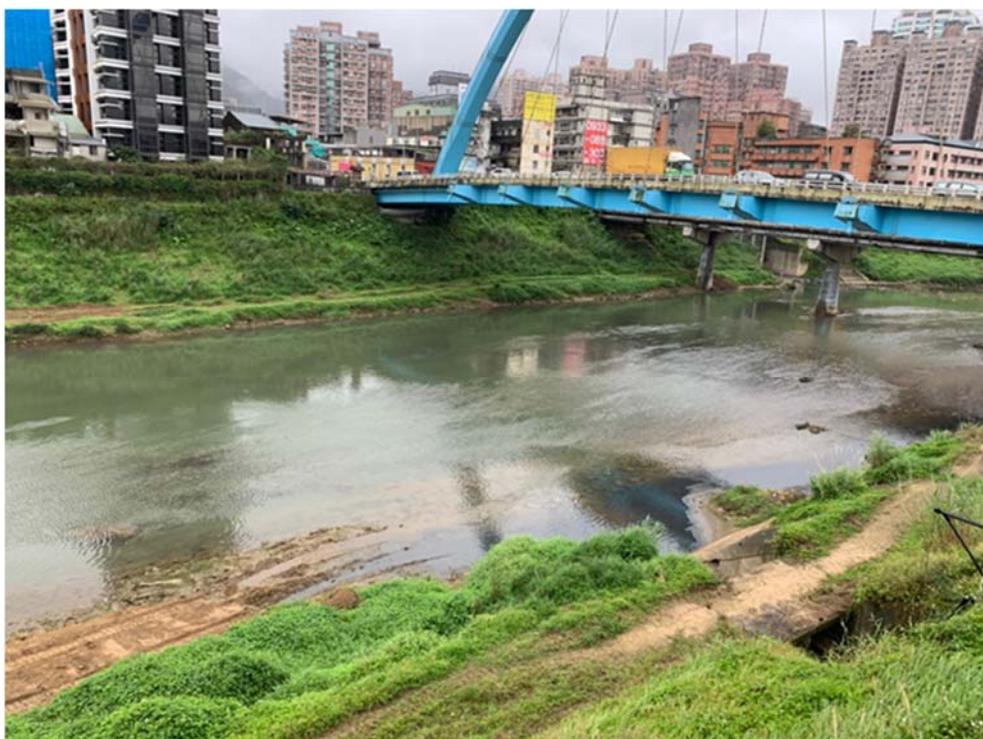
5.生態保全對象之照片：

應以特寫與全景照方式記錄生態保全對象，比對「自主檢查表」所載之相片紀錄。
