# 公共工程生態檢核自評表

| 工程基本資料 | 計畫及工程名稱 | 金包里溪水質改善工程 | | 設計單位 | 大武工程顧問有限公司 |

## 附件一 金包里溪水質改善工程\_生態保育措施

# 金包里溪水質改善工程生態檢核 施工階段附表

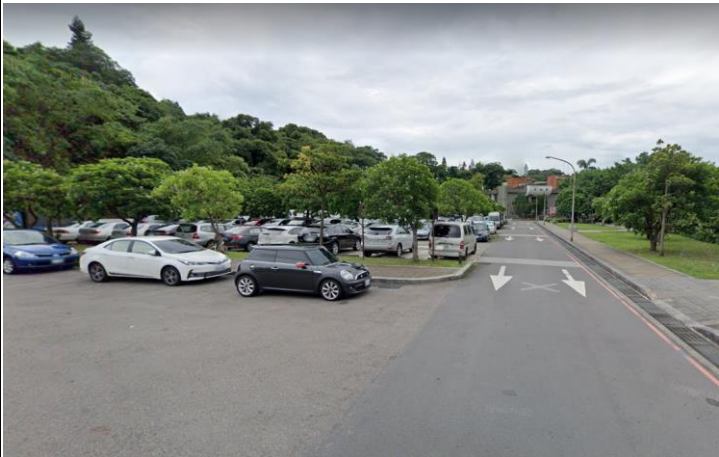
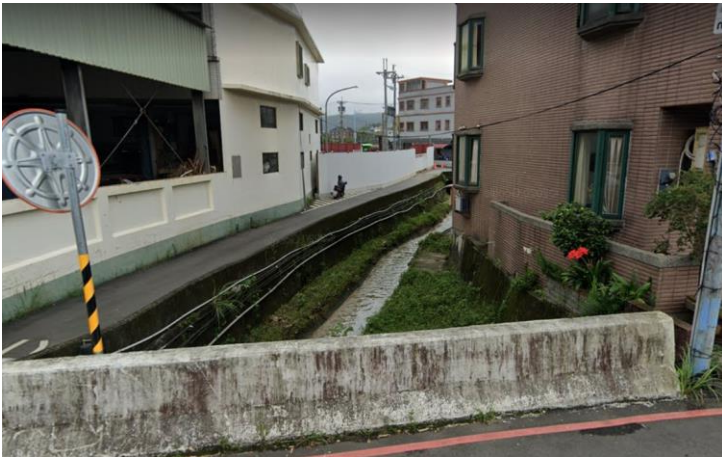
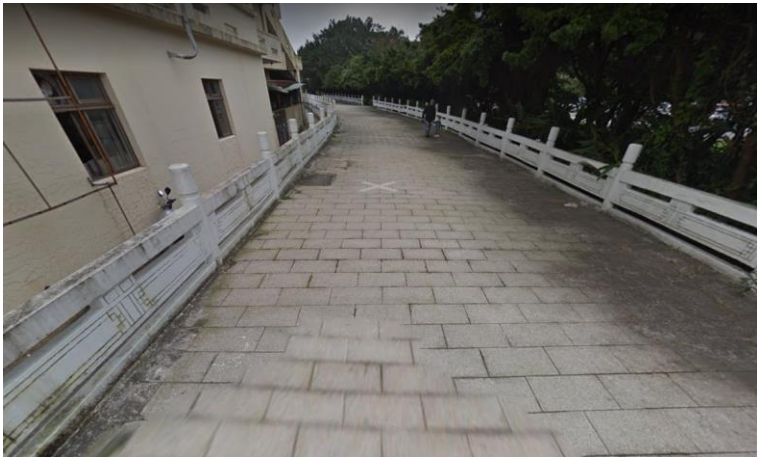
| 類別 | | ③<br>評估因子勾選 | ④<br>評分 | ⑤<br>未來可採行的生態友善策略或措施 |
|---|--|---|---|---|
| 現地照片 | | <div></div> <div></div> <div></div> | | |

| 類別 | | ③<br>評估因子勾選 | ④<br>評分 | ⑤<br>未來可採行的生態友善策略或措施 |
|---|---|---|---|---|
| 水的特性 | (C)<br>水質 | Q：您看到聞到的水是否異常？（異常的水質指標如下，可複選）<br><input type="checkbox"/> 濁度太高、 <input checked="" type="checkbox"/> 味道有異味、 <input checked="" type="checkbox"/> 優養情形(水表有浮藻類) | 0 | <input type="checkbox"/> 維持水量充足<br><input type="checkbox"/> 維持水路洪枯流量變動<br><input type="checkbox"/> 調整設計，增加水深<br><input checked="" type="checkbox"/> 檢視區域內各事業放流水是否符合放流水標準<br><input checked="" type="checkbox"/> 調整設計，增加水流曝氣機會<br><input type="checkbox"/> 建議進行河川區排情勢調查之簡易水質調查監測<br><input type="checkbox"/> 其他_____ |
| | | Q：您看到控制水路的兩側是由什麼結構物跟植物所組成？ 水泥結構物<br>（詳表 D-1 河岸型式與植物覆蓋狀況分數表） | | |

| 類別 | | ③<br>評估因子勾選 | ④<br>評分 | ⑤<br>未來可採行的生態友善策略或措施 |
|---|--|---|---|---|
| 綜合<br>評價 | | 水的特性項總分 = A+B+C = <u>  7  </u> (總分 30 分)<br>水陸域過渡帶及底質特性項總分 = D+E+F = <u>  4  </u> (總分 30 分)<br>生態特性項總分 = G+H = <u>  2  </u> (總分 20 分) | 總和= <u>  13(16%)  </u> (總分 80 分) | |

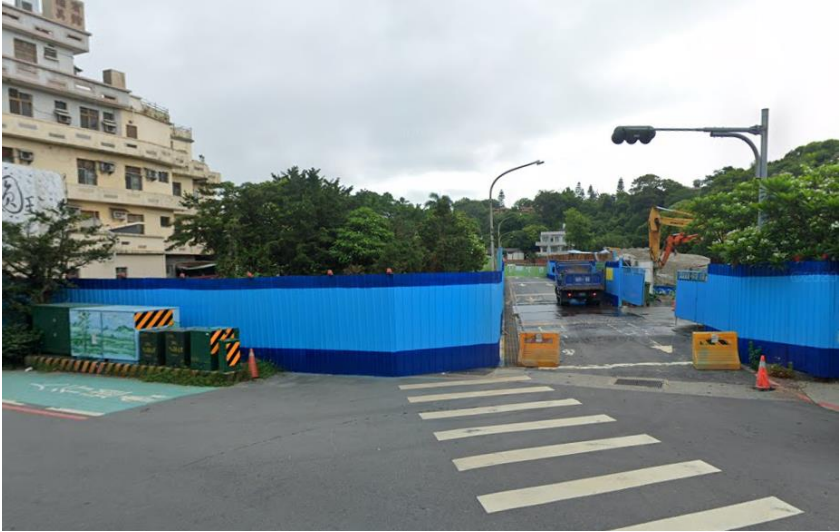
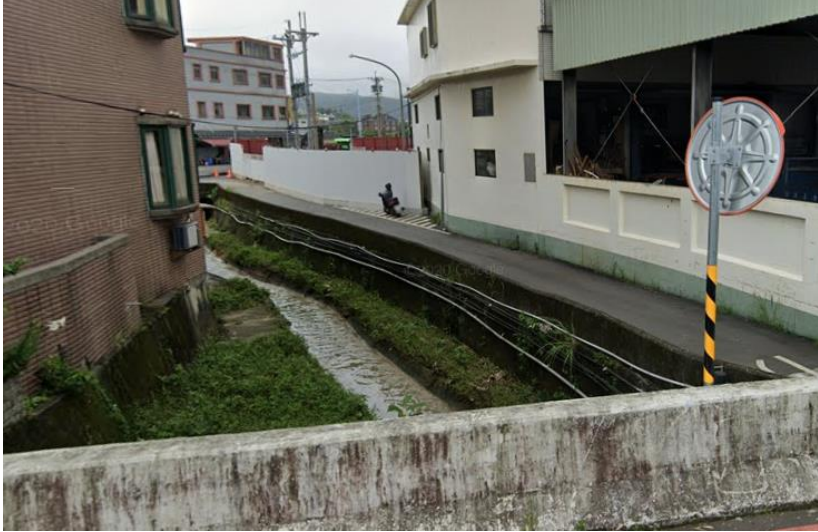
| 類別 | | ③<br>評估因子勾選 | ④<br>評分 | ⑤<br>未來可採行的生態友善策略或措施 |
|---|---|---|---|---|
| 水的特性 | (C)<br>水質 | Q：您看到聞到的水是否異常？（異常的水質指標如下，可複選）<br>■濁度太高、■味道有異味、□優養情形(水表有浮藻類) | 0 | <input type="checkbox"/> 維持水量充足<br><input checked="" type="checkbox"/> 維持水路洪枯流量變動<br><input type="checkbox"/> 調整設計，增加水深<br><input checked="" type="checkbox"/> 檢視區域內各事業放流水是否符合放流水標準<br><input type="checkbox"/> 調整設計，增加水流曝氣機會<br><input type="checkbox"/> 建議進行河川區排情勢調查之簡易水質調查監測<br><input type="checkbox"/> 其他_____ |
| | | Q：您看到控制水路的兩側是由什麼結構物跟植物所組成？ 人工構造物<br>（詳表 D-1 河岸型式與植物覆蓋狀況分數表） | | |

| 類別 | | ③<br>評估因子勾選 | ④<br>評分 | ⑤<br>未來可採行的生態友善策略或措施 | |
|---|---|---|---|---|--|
| 綜合評價 | | 水的特性項總分 = A+B+C = <u>  9  </u> (總分 30 分)<br>水陸域過渡帶及底質特性項總分 = D+E+F = <u>  3  </u> (總分 30 分)<br>生態特性項總分 = G+H = <u>  1  </u> (總分 20 分) | 總和= <u> 13 </u> (總分 80 分) | | |

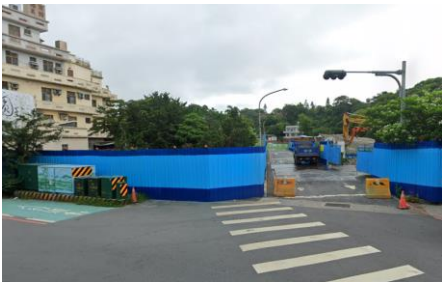
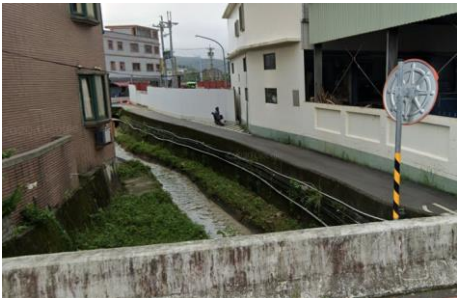
| <p><b>4.棲地影像紀錄：</b></p> <div style="display: flex; justify-content: space-around;"> </div> | | | |

| <p><b>3.生態棲地環境評估：</b><br/> 本階段生態棲地環境評估則利用水利署水利工程快速棲地生態評估表(河川、區域排水)進行評估，棲地品質分數為 13 分，棲地品質劣，兩岸具人工構造物且表面光滑，水質有異味且有油污，另發現有部分外來種。</p> | | | |

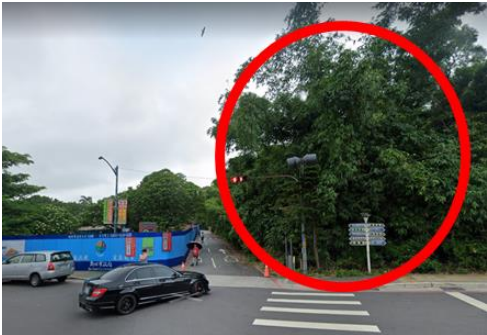
| <p><b>5.生態保全對象之照片：</b></p> <div style="display: flex; align-items: center;"> <div style="margin-left: 10px;"> <p>工區東北側次生林</p> </div> </div> | | | |

| 1. 工區施工圍籬設置相當良好，有效減輕工程對於周遭環境影響，尤其對東北側的次生林生態環境有效減輕。<br>2. 建議施工完成後進行工程區域綠美化植被復育，並以栽種原生種為主。 | | 1. 本廠商係依據施工計畫書辦理相關施工圍籬設置，已減輕工程對環境影響。<br>2. 後續完工後，將進行工程區域綠美化植被復育。 | |

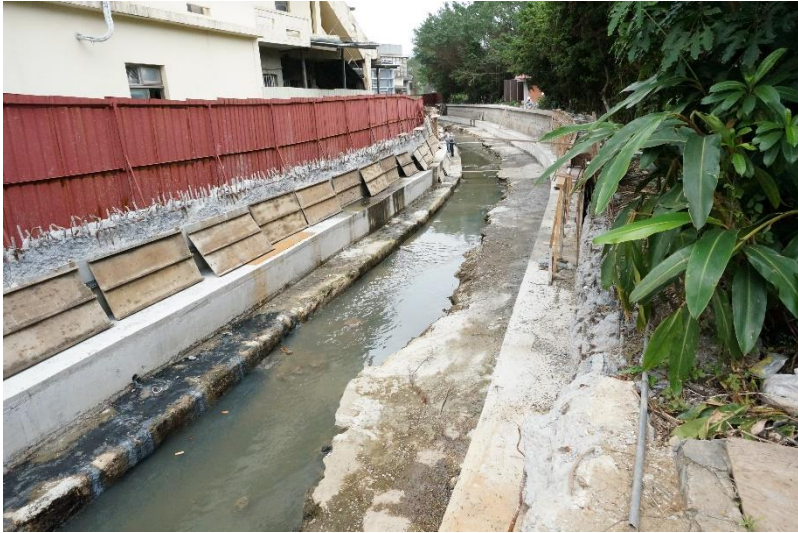
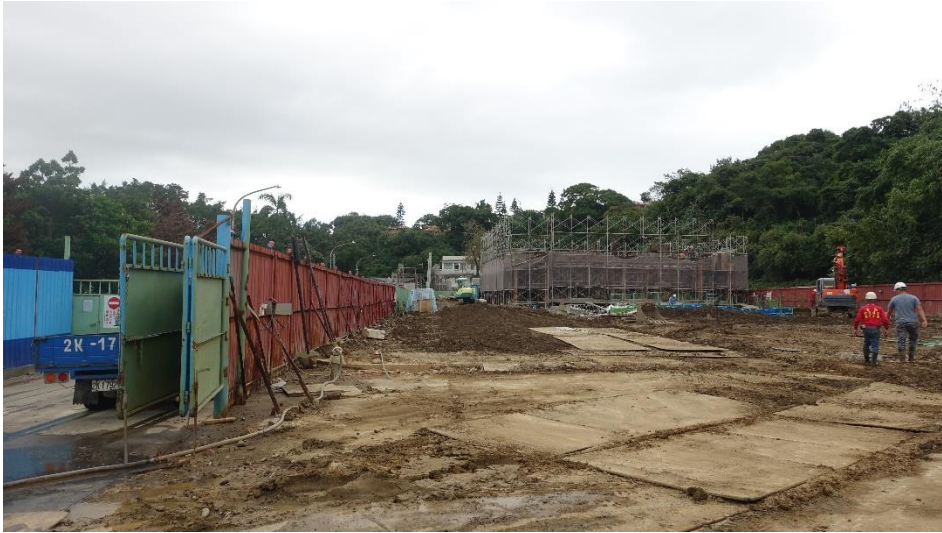
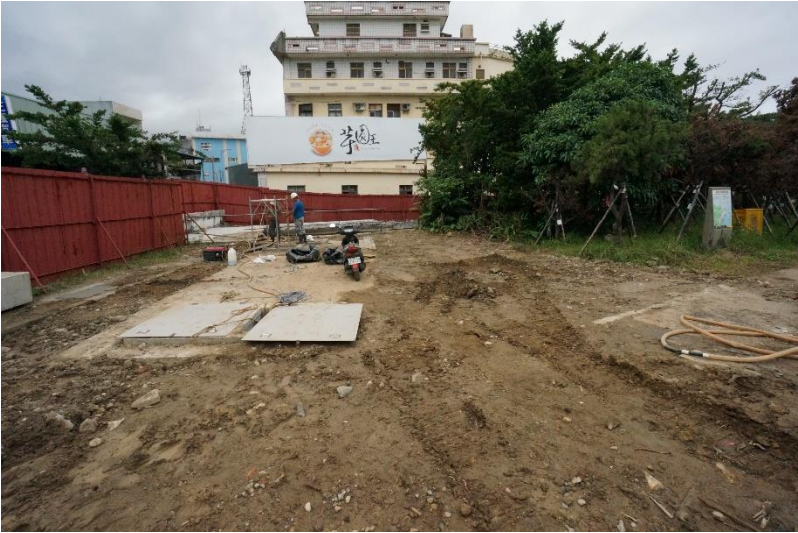
| 類別 | | ③<br>評估因子勾選 | ④<br>評分 | ⑤<br>未來可採行的生態友善策略或措施 |
|---|---|---|---|---|
| | | Q：您看到控制水路的兩側是由什麼結構物跟植物所組成？ 三面光人工構造物<br>(詳表 D-1 河岸型式與植物覆蓋狀況分數表) | | |

| 類別 | | ③<br>評估因子勾選 | ④<br>評分 | ⑤<br>未來可採行的生態友善策略或措施 |
|---|---|---|---|---|
| 綜合評價 | | 水的特性項總分 = A+B+C = <u>  9  </u> (總分 30 分)<br>水陸域過渡帶及底質特性項總分 = D+E+F = <u>  3  </u> (總分 30 分)<br>生態特性項總分 = G+H = <u>  1  </u> (總分 20 分) | 總和= <u>  14  </u> (總分 80 分)<br><br>未來完工後，可改善水質，預計棲地品質評分可提高至 25 分，<br>整體金包里溪棲地品質有改善 | |

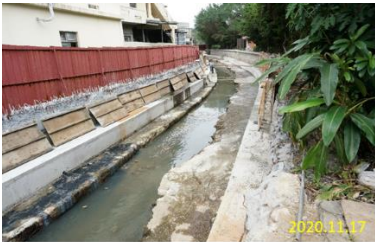
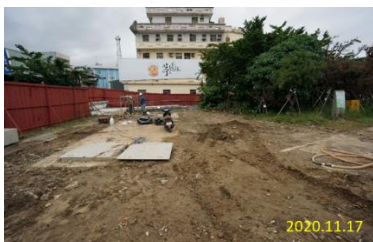
| <p><b>4.棲地影像紀錄：</b></p> <div style="display: flex; justify-content: space-around;"> </div> | | | |

| <p><b>3.生態棲地環境評估：</b></p> <p>本階段生態棲地環境評估則利用水利署水利工程快速棲地生態評估表(河川、區域排水)進行評估，棲地品質分數為 13 分，棲地品質劣，兩岸具人工構造物且表面光滑，水質有異味且有油污，另發現有部分外來種。</p> | | | |

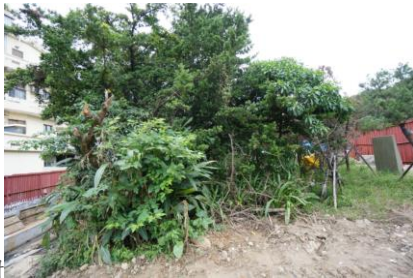
| <p><b>5.生態保全對象之照片：</b></p> <div style="text-align: center;"> </div> <p>金包里溪左岸大樹</p> | | | |

| 1. 請持續注意工區內重要生態保全對象現況。<br>2. 施工時應注意施工土砂對水質影響，減少混濁。<br>3. 施工完成後進行工程區域綠美化植被復育，渠道兩岸旁可設置綠帶，並以栽種原生種為主。 | | 1. 將持續關注工區內重要生態保全對象現況。<br>2. 施工時已盡量減少對水質影響。<br>3. 後續完工後，將由新北市政府城鄉局協助進行工程區域綠美化植被復育。 | |
