嘉義縣村落型污水處理(第一標)
梅山鄉太平村汙水處理廠工程

施工階段生態檢核

委託單位：賀群營造有限公司
執行單位：弘益生態有限公司

中華民國 110 年 4 月

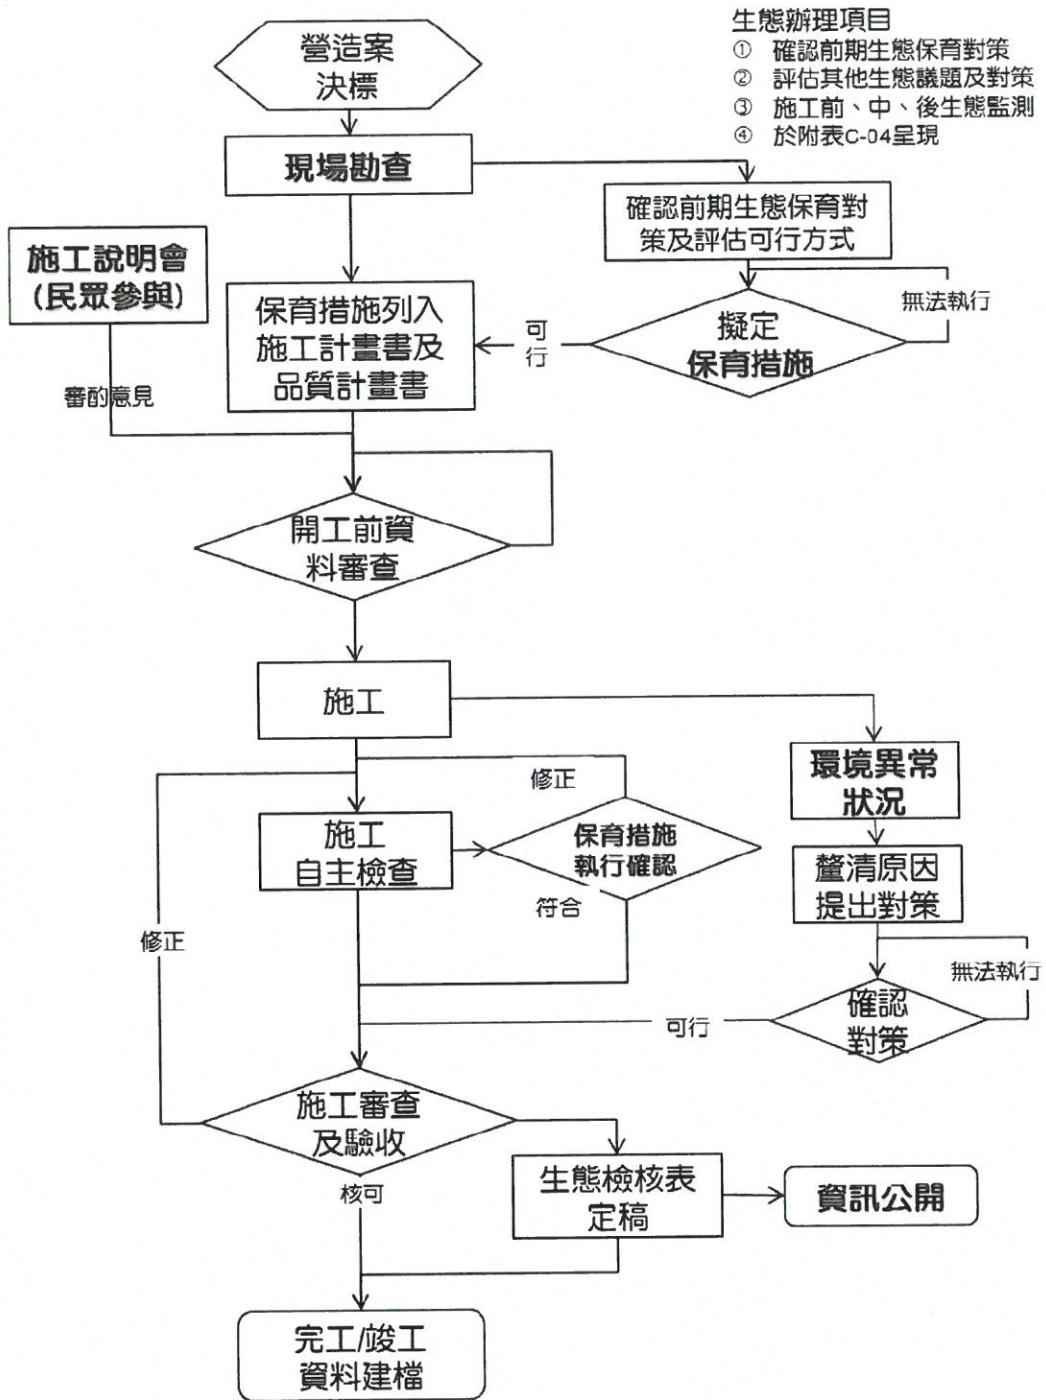
圖 1 施工階段生態評估流程圖

因本案涉及湖山水庫集水區範圍，故依據經濟部水利署「水庫集水區工程生態檢核執行參考手冊」辦理施工階段生態檢核作業，協助工程執行融入生態考量，經由施工前資料蒐集、現場勘查及生態調查掌握現地之生態議題，並套疊工程設計圖說整合為生態關注區域圖，評估工程可能造成之生態影響。於本階段工作項目包括現場勘查、民眾參與、生態棲地環境評估、環境生態異常狀況處理、施工後生態保育措施執行狀況評估及資訊公開。本階段工作分為開工前資料審查、施工審查及驗收階段，相關單位配合工程時程之應辦事項見圖 1。

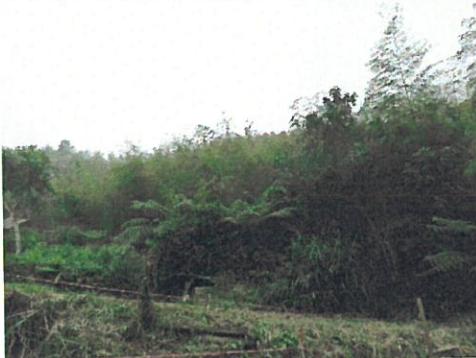
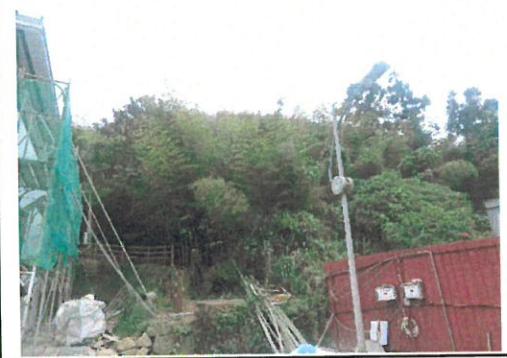
110年4月20日執行施工中檢核，淨水廠之外觀已設置完成，工區以施工圍籬圍與周邊環境區隔，可防止遊客及周邊野生動物誤入工區，且工程除設置淨水場之開挖範圍外，施工廠商盡可能降低對環境之擾動；淨水廠北側之土坡上方雖設置仿木欄杆有些微擾動，但設置後已逐漸恢復，草生植被生長旺盛，記錄有斑弄蝶飛舞其間，工區內之楊梅大樹亦於施工中以乙種圍籬圍圈，禁止施工人員進入期間，故施工中檢視其生長狀況良好；另工區周邊之環境，包含北側太平遊客中心小客車停車場、東側之蘭花園、南側及西側竹闊葉混合林等環境，皆與施工前無異，未受工程擾動，並記錄有紅嘴黑鵲、白環鸚嘴鵟及金背鳩等鳥類於鄰近之樹木上活動。

環境概況及生物影像記錄		
拍攝 對象	施工階段	
	施工前(109/4/8)	施工中(110/4/20)
工區南側竹闊葉混合林

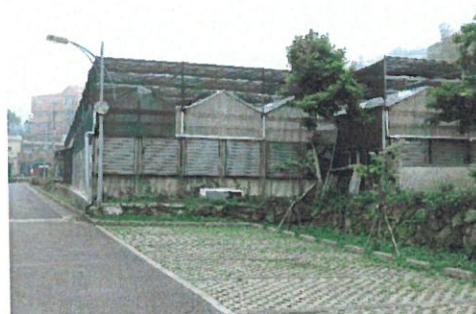
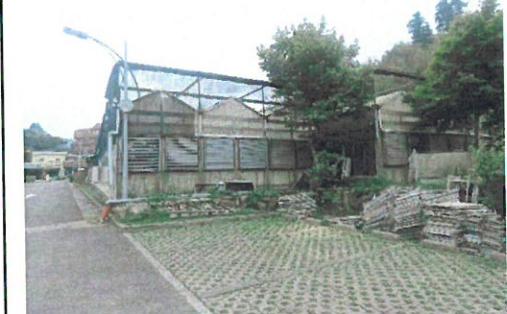
工區東側蘭花溫室

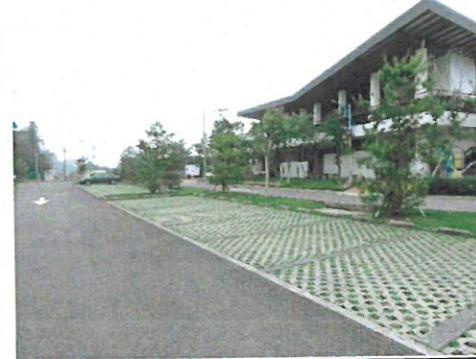
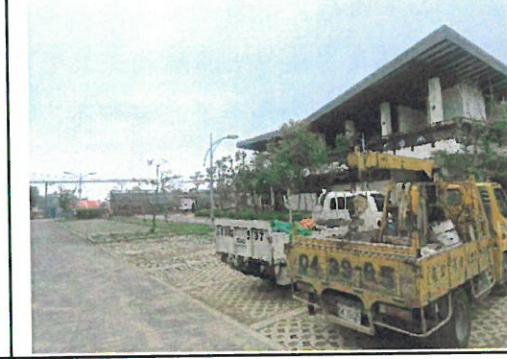
工區北側小客車停車場

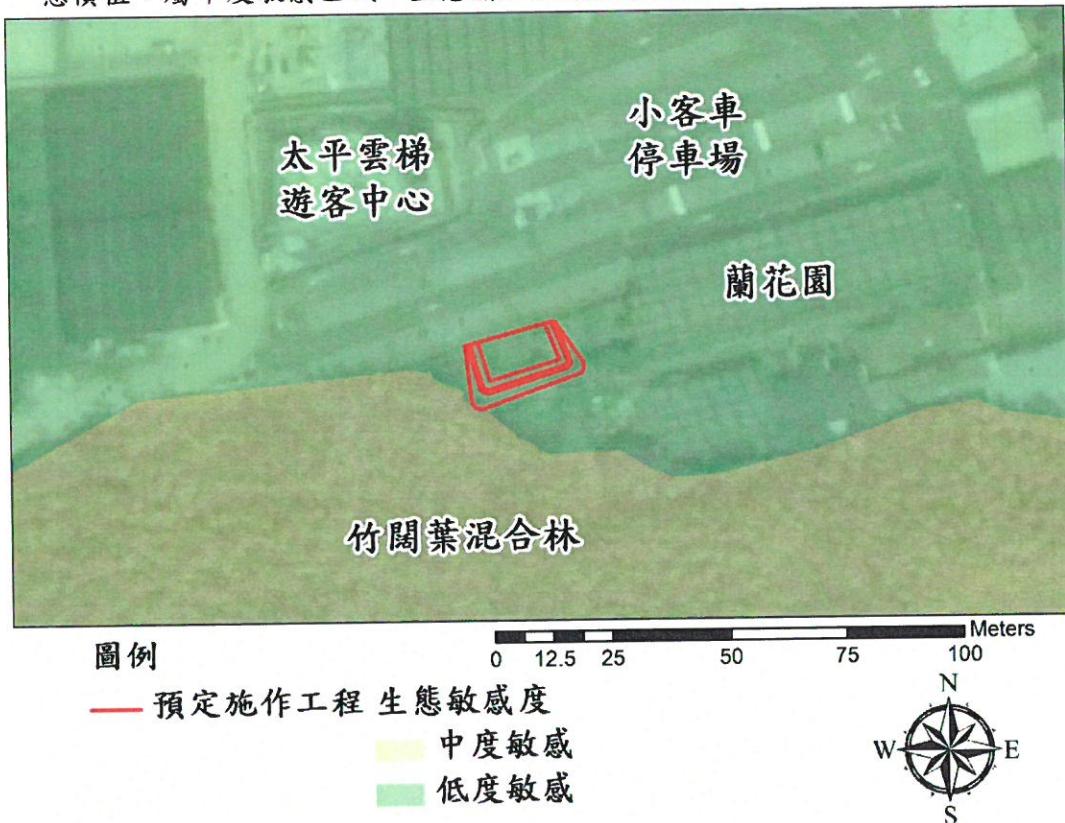
圖 3 生態關注區域圖

計畫範圍周圍主要土地利用類型為人為設施、道路及竹闊葉混合林，工區北側及東側為停車場、遊客中心、蘭花溫室及既有道路，人為干擾程度高，屬低度敏感區域；工區南側為竹闊葉混合林，其森林結構組成為二至三層，林下鬱閉度高，林間可見松鴉、小卷尾及斯氏繡眼等鳥類活動，林下亦可見有石龍子科及黃口攀蜥等爬蟲類活動，顯見該處雖有輕微人為擾動現象，但仍具有生態價值，屬中度敏感區域，生態關注區域圖詳見圖 3。

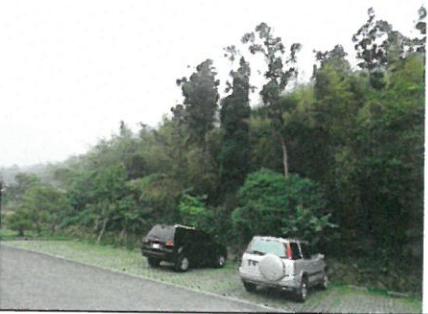
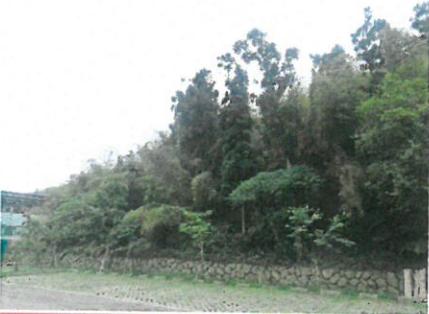
1. 【迴避】保全太平遊客中心停車場後方竹闊葉混合林環境，避免破壞野生動物棲息環境，以降低對既有棲地之衝擊。		
施工階段	【施工前】 109 年 4 月 8 日	【施工中】 110 年 4 月 20 日
影像記錄

停車場後方竹闊葉混合林		停車場後方竹闊葉混合林
執行狀況	施工中檢視停車場後方之竹闊葉混合林，維護狀況良好，植被組成與施工前無異，未受工程擾動，且林緣之樹體未有機械或人為損傷現象。

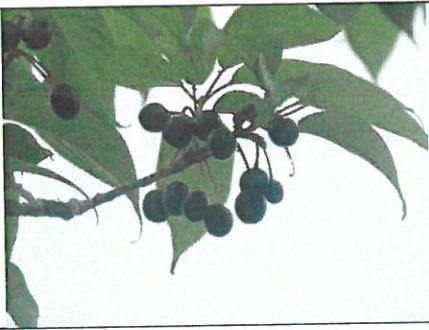
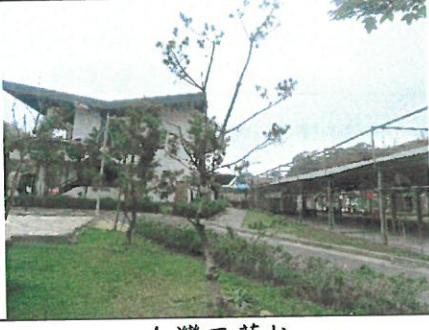
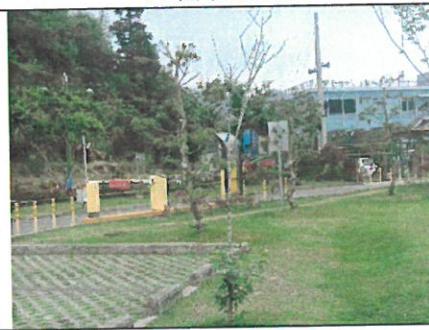
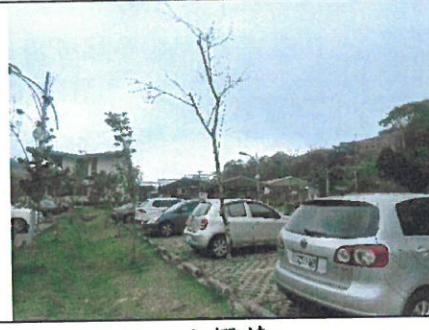
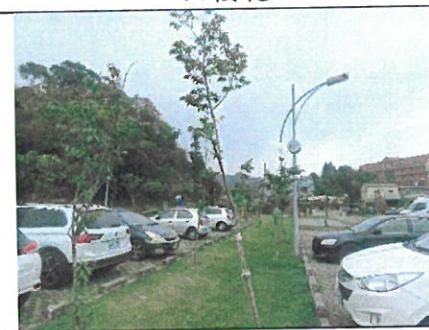
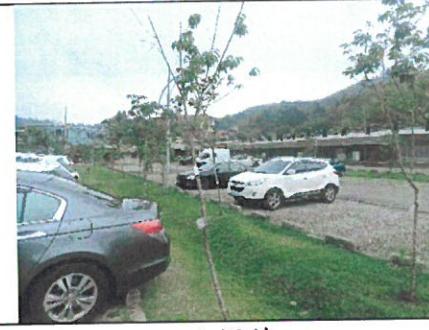
2. 【減輕】淨水廠預計設置位置內之既有樹木，以移植方式取代移除，並選擇周邊適宜生長之環境妥善移植。

山櫻花結果	台灣五葉松

山櫻花	山櫻花

山櫻花	山櫻花
執行狀況	施工前於淨水廠預定地生長之樹木移植至停車場周邊之草皮區域，移植樹木包含5株山櫻花及1株臺灣五葉松，施工中檢核約為樹木移植後一年，檢視其生長狀況良好；山櫻花正逢開花後，已萌發新葉並結果，顯示其物候現象正常。

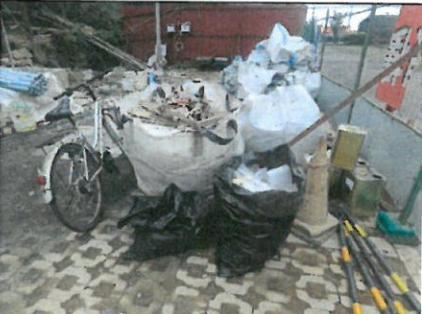
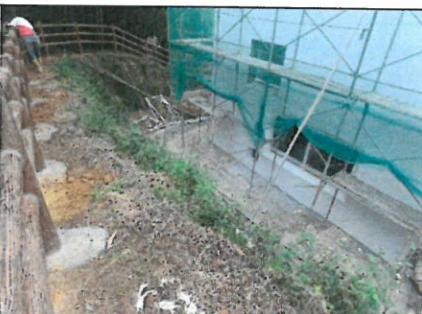
5.【減輕】施工期間產生之工程及民生廢棄物，禁止使用土方掩埋，應集中加蓋處理，並帶離現場，避免野生動物誤傷或誤食。

執行狀況	<p>工程廢棄物集中處理</p> <p>淨水廠周邊整潔</p> <p>工程廢棄物集中處理，並淨水廠周邊環境整潔，無垃圾勿任意棄置之情況。</p>

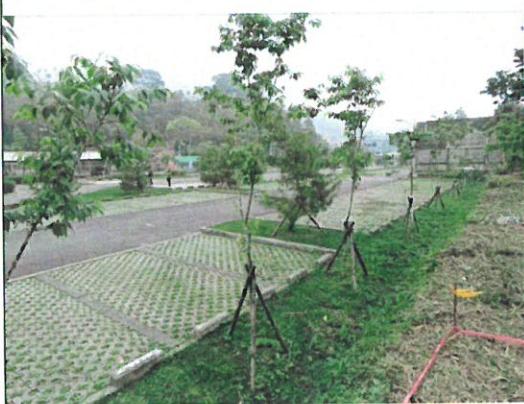
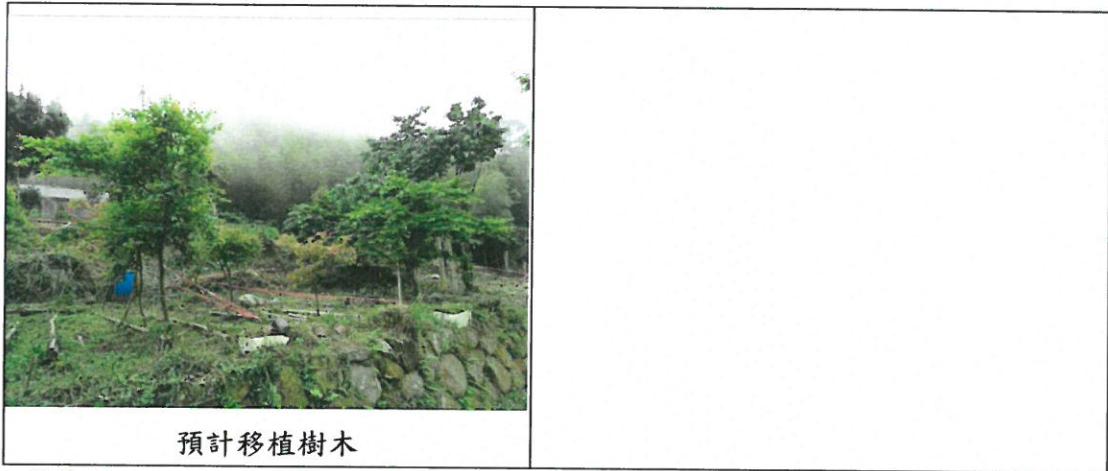
預計移植樹木

填表人員 (單位/職稱)	歐書瑋(弘益生態有限公司/計畫專員)	填表日期	民國 109 年 04 月 16 日
參與項目	<input type="checkbox"/> 訪談 <input type="checkbox"/> 施工說明會 <input type="checkbox"/> 公聽會 <input type="checkbox"/> 座談會 <input checked="" type="checkbox"/> 其他： <u>現勘</u>	參與日期	民國 109 年 04 月 08 日
參與人員	單位/職稱	參與角色	相關資歷
嚴清雅	太平村村長	當地民眾	
王修賜	艾奕康工程顧問股份有限公司/監造主任	設計廠商	
楊安生	賀群營造有限公司/工務所主任	施工廠商	
何建成	賀群營造有限公司/工務經理	施工廠商	
蔡魁元	弘益生態有限公司/計畫專員	生態檢核人員	
歐書瑋	弘益生態有限公司/計畫專員	生態檢核人員	
意見摘要	處理情形回覆		
提出人員(單位/職稱)	<u>嚴清雅/太平村村長</u> 回覆人員(單位/職稱)_____		
汙水處理廠預計廠址之既有樹木以移植方式處理，不予以伐除，移植地點宜挑選周圍合適地點，並考量整體植栽景觀性。	工程執行依據村長建議，樹木皆以移植方式處理。

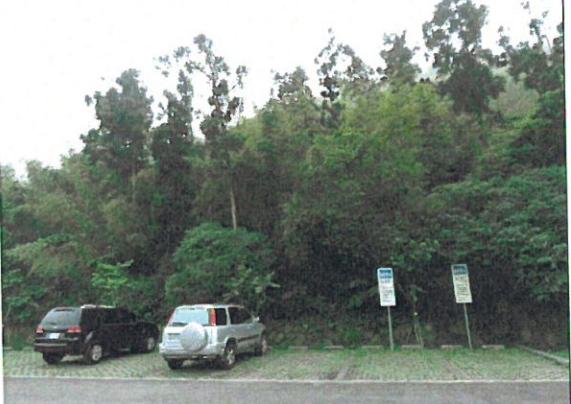
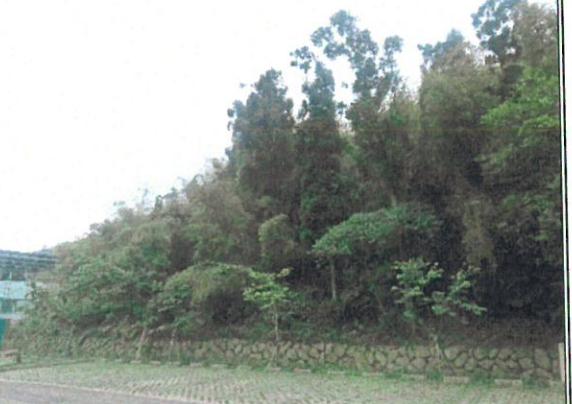
停車場後方竹闊葉混合林

5.生態保全對象之照片：
