嘉義縣村落型污水處理(第一標)—梅山鄉太平村  
管線及用戶接管工程

施工階段生態檢核  
(完工後報告)

委託單位：宥保土木包工業  
執行單位：弘益生態有限公司

中 華 民 國 1 1 0 年 0 5 月

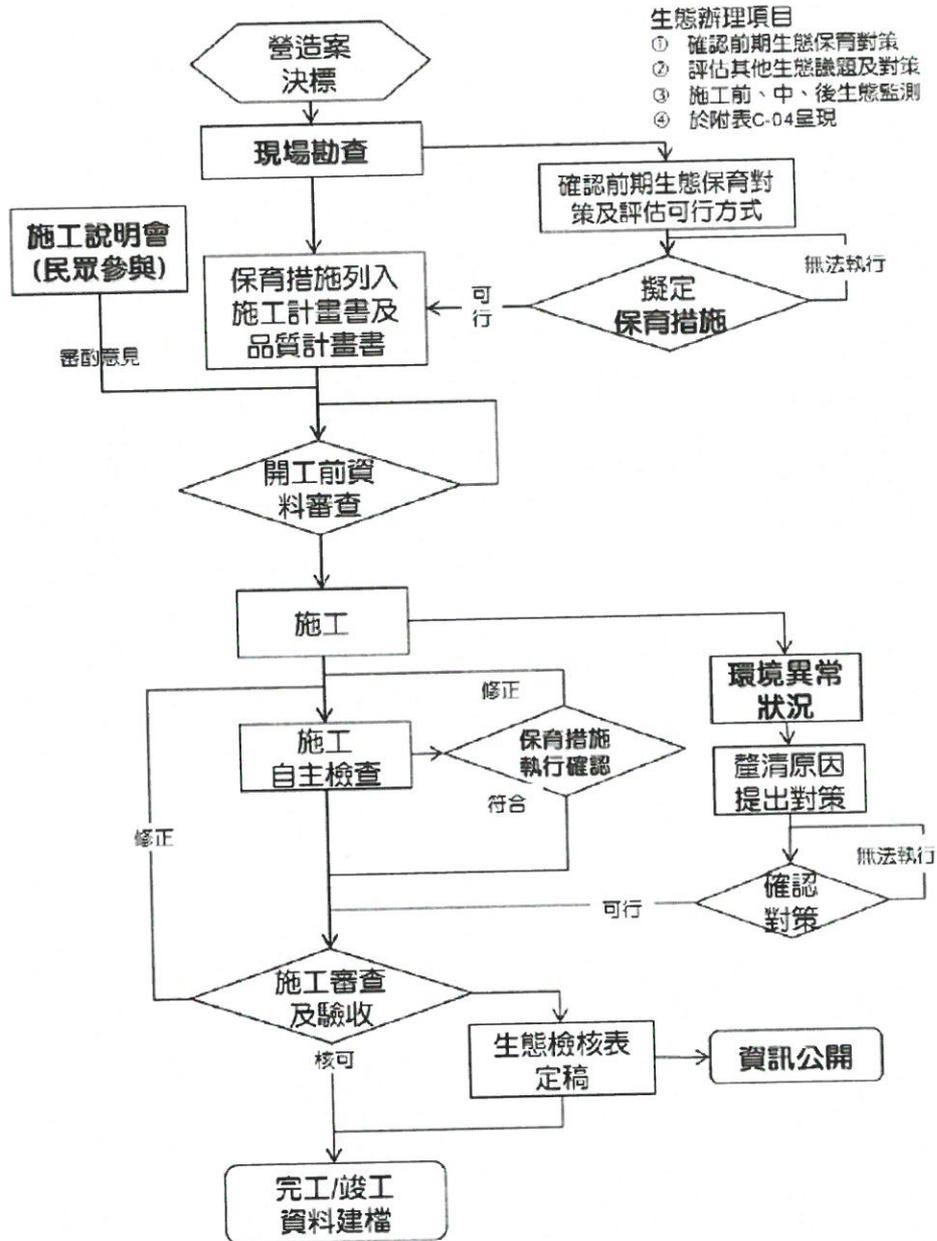
圖 1 施工階段生態評估流程圖

資料來源：水庫集水區工程生態檢核執行手冊，105。

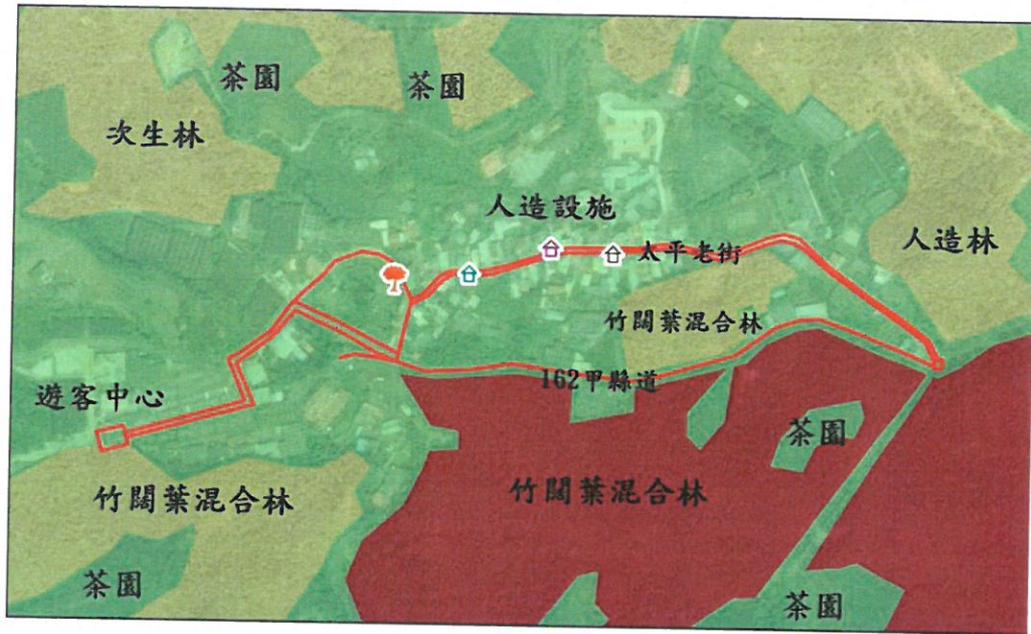
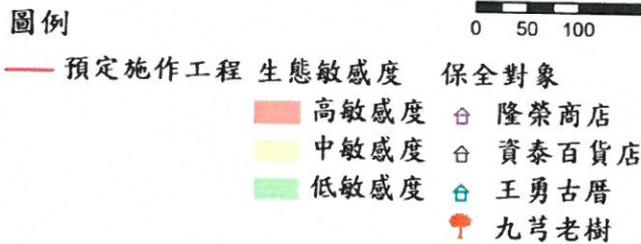
圖 3 生態關注區域圖

計畫範圍主要土地利用為人造設施、茶園與竹闊葉混合林，計畫範圍多處於民宅及道路，屬於人為干擾頻繁之低度敏感區域，162 甲縣道上坡為竹闊葉混合林，生長情形良好，林分鬱閉度高，為兩生類、爬蟲類、鳥類與哺乳類等野生動物良好棲息環境，生態敏感度屬於高度敏感區域；太平老街上有一棵社區代表性九芎老樹與三棟歷史建築物，分別為王勇古厝、隆榮商店與資泰百貨店，列為工程施工之生態保全對象，於工程圖說標示位置，避免施工機具損傷保全對象，生態關注區域圖詳見圖 3。

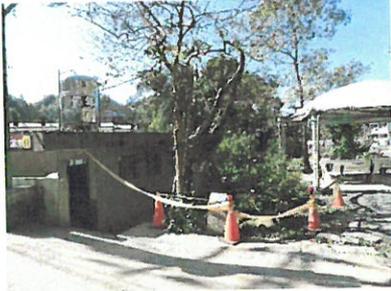
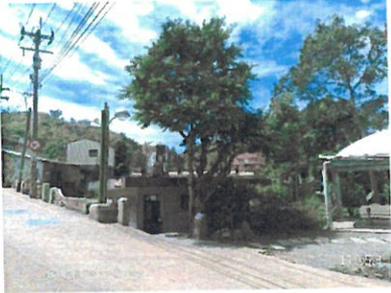
<p>九芎老樹</p>	<p>【施工後】(110年05月03日)</p>

<p>九芎老樹</p>
	<p>說明          施工中以三角錐與黃色警示帶圍設，避免施工車輛及機具入內，施工後三角錐與黃色警示帶已撤除，施工中、後均未發現任何施工損傷情形，並完工後枝葉茂密。</p>	
友善措施	<p>3.[迴避]保全社區內三個代表性的歷史建築物，王勇古厝、隆榮商店與資泰百貨店，於工程圖說標示位置。</p>	
照片	<p>【施工中】(109年01月07日)</p>

於民國 109 年 1 月 21 日執行施工中檢核作業，工程進度約 44% 左右，太平老街內地磚已有開挖後使用混凝土復舊之情形，162 甲線道亦可觀察到道路開挖後復舊之情形，顯示埋設污水管線皆已完成施工，針對三處歷史建築及一株九芎，皆完好無損傷之情形，其中九芎老樹以三角錐與黃色警示帶圍設，避免施工車輛及機具入內；162 甲線道上邊坡植被生長狀況良好，皆無任何施工行為造成之破壞，維持良好棲息環境；目前已無任何大型施工機具進出太平老街內，無影響當地民生經濟與交通之虞；施工車輛速限皆限制於每小時 30 公里以下，且無記錄到野生動物之路殺個體；工程施工時間，廠商確實避開晨昏(早上 8 點前，下午 5 點後)野生動物活動旺盛時間，減少對既有野生動物之干擾；環視工區環境，皆無有任何民生及工程廢棄物滯留，營造廠商確實維持良好之衛生環境。

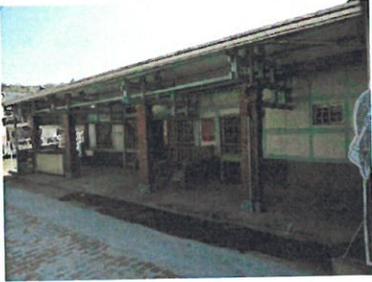
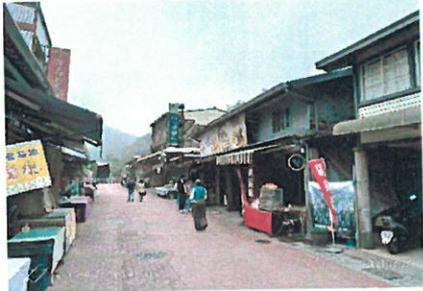
<p>王勇古厝</p>	<p>【施工後】(110年03月25日)</p>

<p>資泰百貨店</p>
	<p>說明          三處地方歷史建築於施工中與施工後皆完好無損傷，施工人員謹慎施作，周圍房舍都無發生結構體損傷之情形。</p>

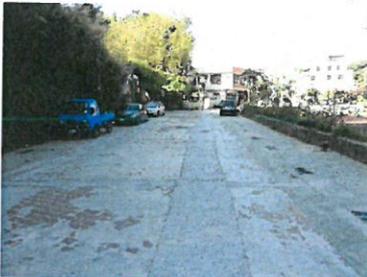
<p>工區環境</p>	<p>【施工後】(110 年 03 月 23 日)</p>

友善措施	4.[減輕]妥善做好敦親睦鄰措施，如大型施工機具進出，通知當地村長等，避免影響當地民生經濟與交通。	
說明	廠商確實執行，已無任何大型施工機具進出太平老街內，無影響當地民生經濟與交通之虞。	
友善措施	5.[減輕]工程施作避開晨昏(早上 8 點前，下午 5 點後)，野生動物活動旺盛的時間。	
說明	施工期間工程皆於規定時間內施工，減輕對周圍野生動物活動影響；完工後無任何施工振動及噪音源產生，周圍野生動物將不受工程干擾。	
友善措施	6.[減輕]施工時車輛於工區周圍速限每小時 30 公里以下，降低野生動物遭到路殺的可能性。	
說明	廠商確實執行，施工期間施工車輛速限皆限制於每小時 30 公里以下，且無記錄到野生動物之路殺個體；施工後無任何施工車輛進出。	
友善措施	7.[減輕]施工期間產生之工程及民生廢棄物，禁止使用土方掩埋，應集中加蓋處理，並帶離現場。	
照片	<p>【施工中】(109 年 01 月 07 日)</p>

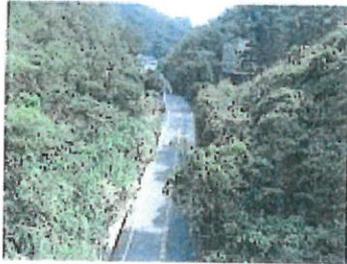
勘查日期	民國 109 年 11 月 04 日	填表日期	民國 109 年 11 月 17 日
紀錄人員	陳曄玄	勘查地點	太平老街及周邊環境
人員	單位/職稱	參與勘查事項	
陳曄玄	弘益生態有限公司/計畫專員	檢視生態友善措施執行情況、接地環境評估	
現勘意見		處理情形回覆	
提出人員(單位/職稱) 陳曄玄/弘益生態有限公司		回覆人員(單位/職稱) 邱進義/工地負責人	
<p>1. 109 年 11 月 04 日執行施工後檢核，現場已無任何施工機具或人員，施工物料堆置區完成復原，整體太平老街道路開挖處皆完成復原，維持老街原本樣貌，現場亦無發現任何施工或民生廢棄物滯留工區內。</p> <p>2. 地方歷史建築及老樹等保全對象皆保持良好，無損傷或損壞情形，162 甲縣道兩側植被維持狀況良好，與施工前並無太大差異，顯示施工過程皆無進入造成破壞。</p>		<p>1. 該施工區域已復原完成，恢復原狀。</p> <p>2. 地方歷史建築及老樹等保全對象皆保持良好，無損傷或損壞情形。</p>

<p>162 甲縣道兩側植被維持良好</p>

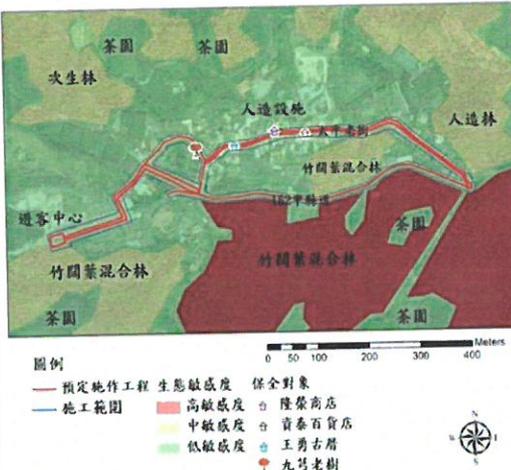
填表人員 (單位/職稱)	陳暉玄(弘益生態有限公司/計畫專員)	填表日期	民國 110 年 03 月 23 日
施工圖示			
設計階段	圖示	說明	
施工範圍與生態關注區域套疊圖

<p>圖例</p> <ul style="list-style-type: none"> <li>— 預定地作工程</li> <li>— 施工範圍</li> <li>高敏感度</li> <li>中敏感度</li> <li>低敏感度</li> <li>保全對象</li> <li>隆榮商店</li> <li>寶泰百貨店</li> <li>王勇古厝</li> <li>九芎老樹</li> </ul>	施工影響範圍限制在既有道路上,並無干擾或破壞 162 甲縣道上方竹闊葉混合林,林相環境維持良好,太平老街內開挖及施作,亦無影響到保全對象及周圍住戶房屋結構,整體環境與施工前並無太大差異。	
範圍限制現地照片(施工便道及置區)(拍攝日期)

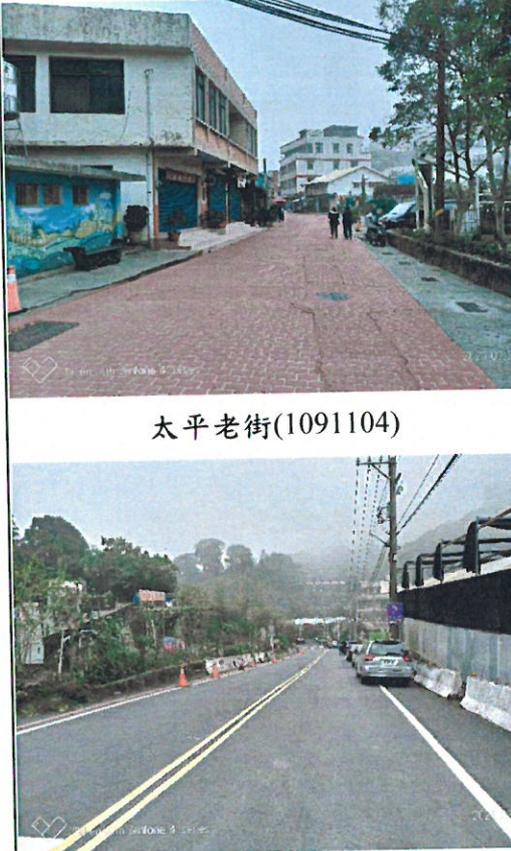
<p style="text-align: center;">太平老街(1091104)</p> <p style="text-align: center;">162 甲縣道(1091104)</p>		施工便道皆利用既有道路施作,並於完工後已復原填平,對周圍住戶或店家出入,已無任何影響,物料堆置區已無暫放任何施工物料或廢棄物,整體環境恢復至施工前之情況。

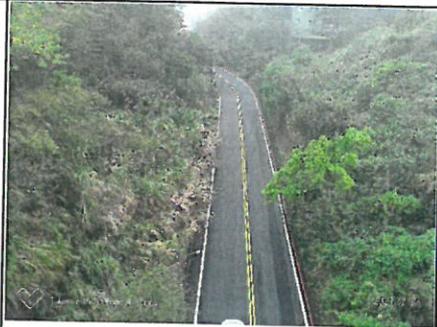
<p>162 甲縣道兩側林相</p>
	[迴避]保全太平社區活動中心後方九芎老樹，建議施工以黃色警示帶圈圍，並於工程圖說標示位置，避免施工車輛及機具入內。	九芎老樹保持良好，未有受到工程誤傷之情形。

生態保育措施與執行狀況			
項目	生態保育措施	狀況摘要	照片(110年03月23日)
生態 保全 對象	[迴避]保全 162 甲縣道兩側竹闊葉混合林環境，連帶保護野生動物棲息環境。	保全 162 甲縣道兩側竹闊葉混合林皆原地保留，生長情況良好，未有工程機械或人為破壞之跡象，維持良好野生動物棲息環境。

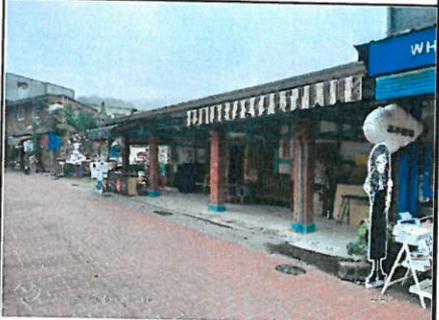
<p>王勇古厝</p>

<p>九芎</p>
	[迴避]保全社區內三個代表性的歷史建築物，王勇古厝、隆榮商店與資泰百貨店，於工程圖說標示位置。	三處歷史建築皆完好無損傷之情形，住戶皆無反映任何異常。

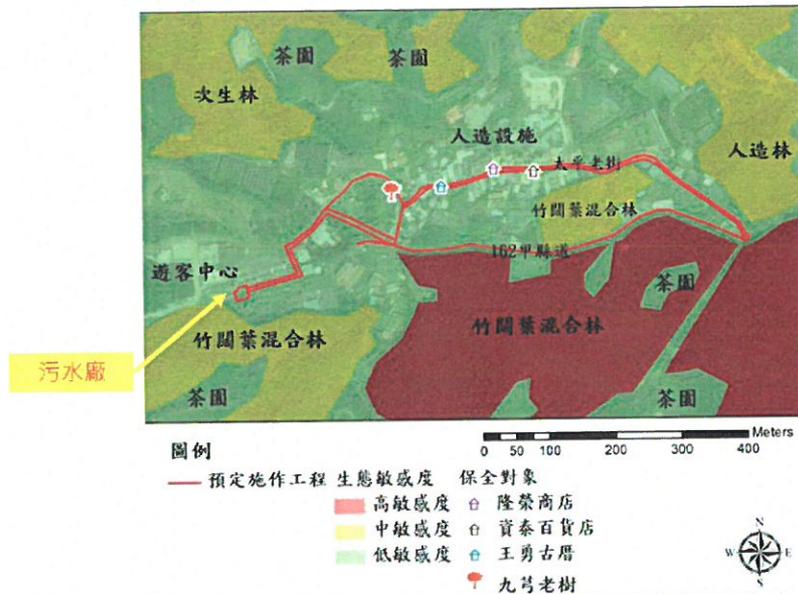
<p>遊客中心停車場環境現況</p>	<p>太平國小內的白鵠鴿活動情形</p>
<p>5.生態關注區域說明及繪製： 說明：</p> <p>調查範圍主要土地利用為人造設施、茶園與竹闊葉混合林，太平老街上有一棵社區代表性九芎老樹與三棟歷史建築物，王勇古厝、隆榮商店與資泰百貨店，應列為工程施工之生態保全對象，於工程圖說標示位置，避免施工機具損傷保全對象。</p> <p>162 甲縣道上坡右側為竹闊葉混合林，植物社會具三層結構，植生種類多樣，原生種覆蓋度較高，森林林相屬於演替中後期，整體環境敏感度較高，為兩棲爬蟲類、鳥類與哺乳類等良好野生動物棲息之環境，避免工程機具與車輛進入干擾野生動物棲息環境。</p> <p>本污水廠施工範圍內無生態保全對象。</p>

生態議題及保全對象	影響預測	保育對策
162 甲縣道兩側與遊客中心停車場後方竹闊葉混合林	工程施作時可能破壞野生動物的棲息環境，造成野生動物生育空間減少。	[迴避] 保全 162 甲縣道兩側及遊客中心停車場後方竹闊葉混合林環境，連帶保護野生動物棲息環境。
施工噪音	於野生動物活動旺盛時間施工時，機具噪音將干擾野生動物活動。	[減輕] 工程施作避開晨昏(早上 8 點前，下午 5 點後)，野生動物活動旺盛的時間。
施工造成野生動物遭到路殺	施工車輛進出增加當地車流量，提高野生動物遭受路殺的風險。	[減輕] 施工時車輛於工區周圍速限每小時 30 公里以下，降低野生動物遭到路殺的可能性。
工程及民生廢棄物	工程及民生廢棄物遺留現場，造成野生動物誤傷或誤食。	[減輕] 施工期間產生之工程及民生廢棄物，禁止使用土方掩埋，應集中加蓋處理，並帶離現場。
