新北市政府水利局

110~111年度新北市政府生態檢核暨相關工作計畫

公司田溪河川環境營造工程
施工廠商教育訓練

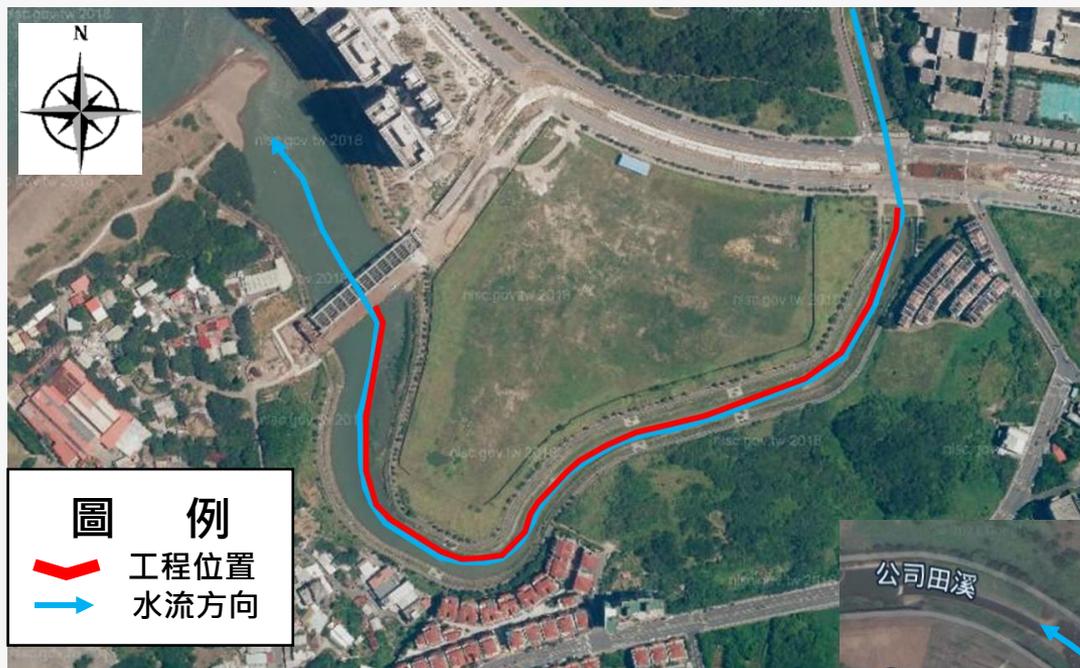
下游段

內容	<ul style="list-style-type: none"> ➤ 兩岸護岸石籠保護工程800m ➤ 河道整理工程
境况	<ul style="list-style-type: none"> ➤ 工區兩岸土地利用主要為人工林、空地及零星住宅
全景	<ul style="list-style-type: none"> ➤ 淡水區沙崙里兩岸民宅

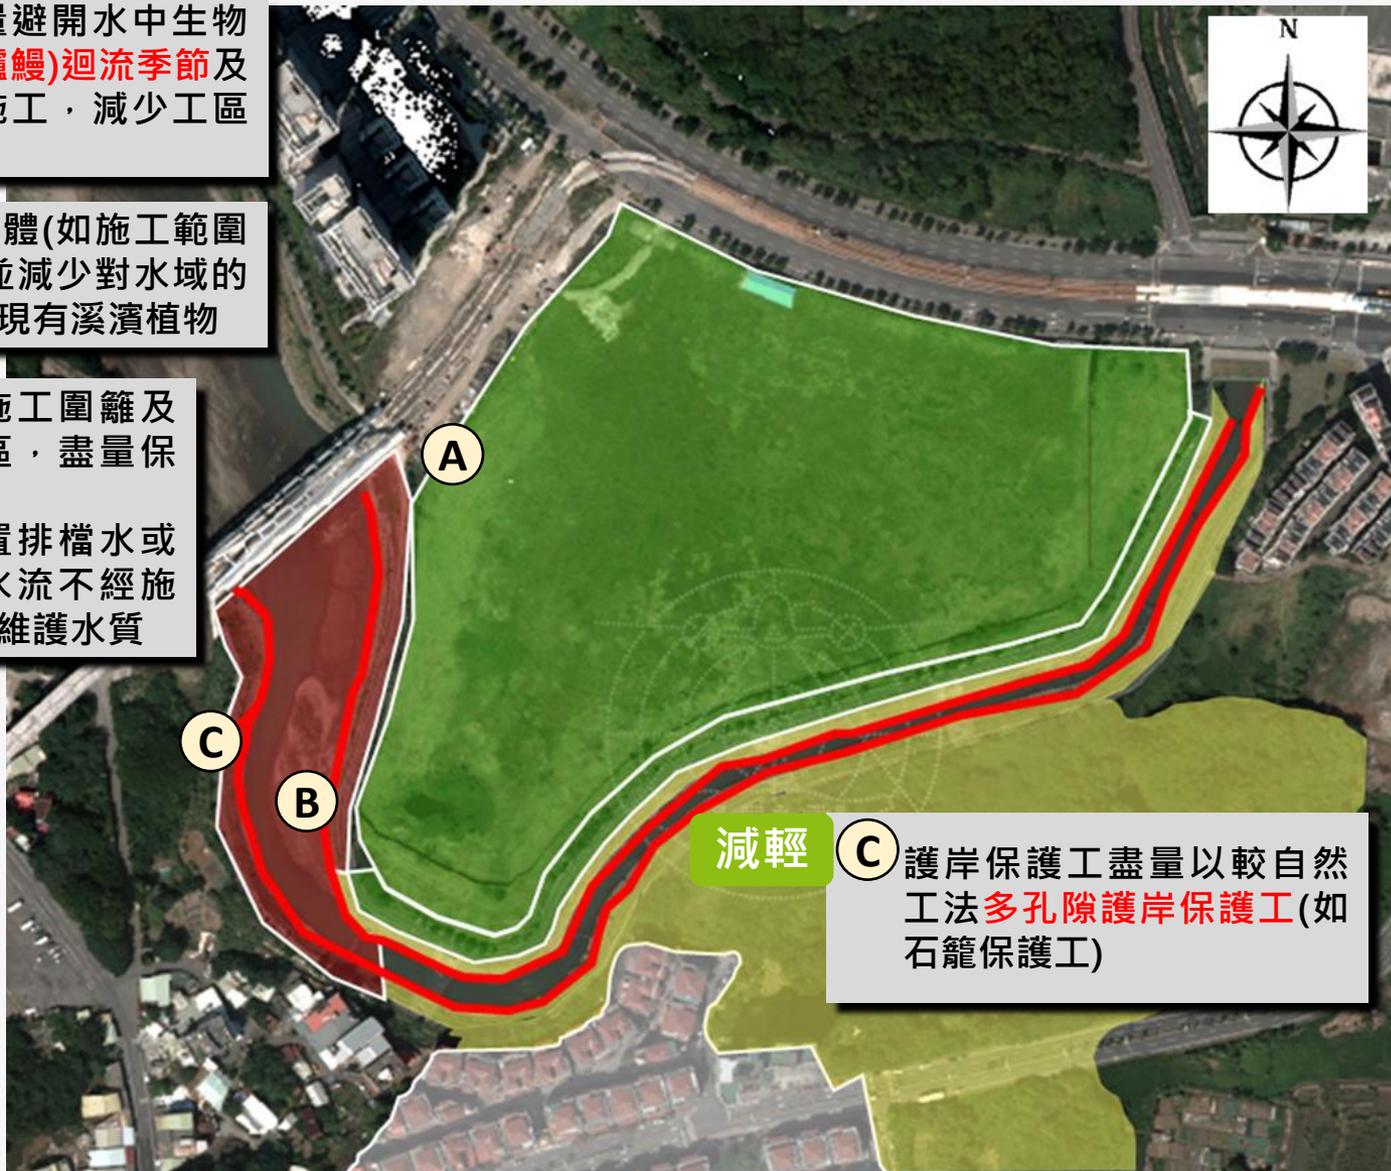
- 高度敏感區
- 中度敏感區
- 低度敏感區
- 人為干擾區
- 治理工程預定位置

- C 護岸保護工盡量以較自然工法多孔隙護岸保護工(如石籠保護工)

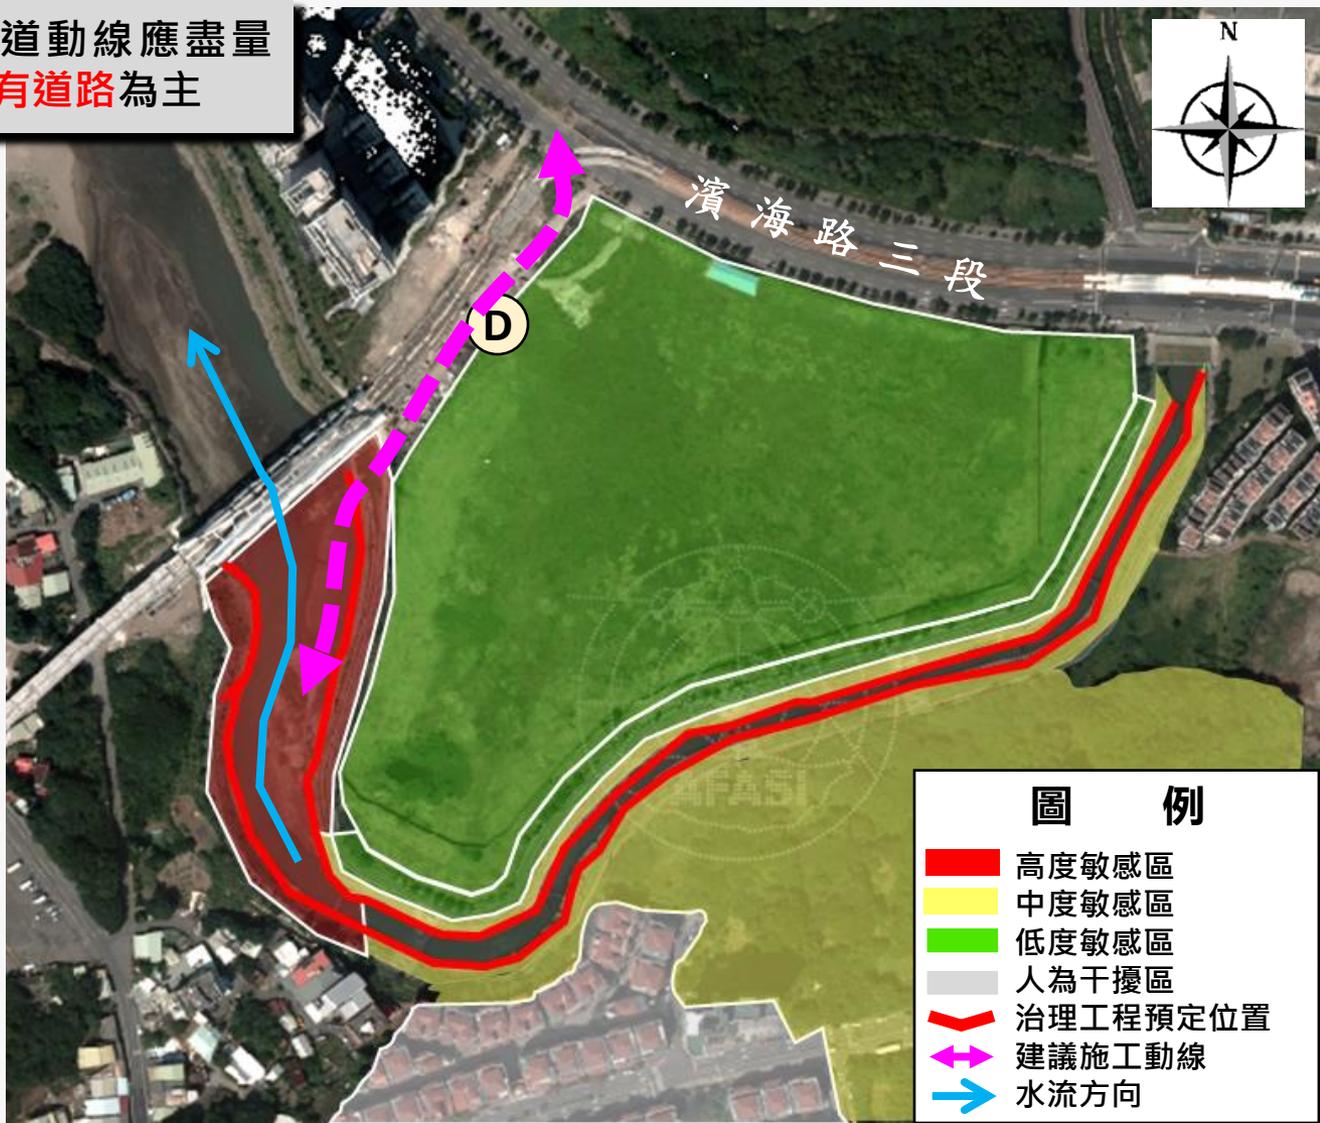
1.5 施工動線建議

D 施工便道動線應盡量採用既有道路為主
