# 110~111年度新北市政府生態檢核暨相關工作計畫

## 生態檢核成果報告 (維護管理階段)

主辦機關：新北市政府水利局  
執行廠商：科進栢誠工程顧問股份有限公司

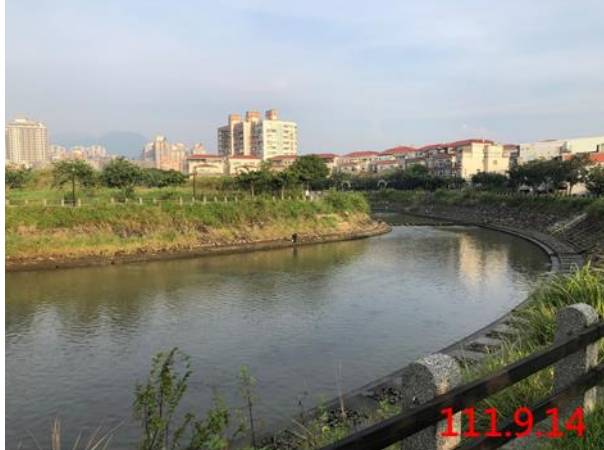
圖 7-10 公司田溪河道水質及景觀改善工程生態保育措施執行後現況示意圖

經由棲地現況檢視，現場施工便道與堆置區之環境復原現況良好，於施工階段之生態保育措施皆有確實執行，使得生態豐多度亦提升。相關現況詳圖 7-10 所示。

| 河道水質無任何異常，且流速緩面坡降平緩 | 河道兩岸溪濱植被茂密，水域型態豐富，為良好棲息環境 |

- (1)應避免外來種入侵，侵占目前在地原生植栽生存。
- (2)現況設施建議應持續進行維護管理，並注意護岸基礎是否

仍有淘刷。

(3)建議加強溪濱綠化植生，並以防風與抗癌害之在地原生種為主，營造良好棲地環境。
