**「水利工程生態檢核自評表」**

| | 工程名稱 | 黃墘溪上游水質改善計畫(第二期) | | 設計單位 | 鼎欣環保科技有限公司 | 紀錄日期 | 108/02/25 |

水利工程快速棲地生態評估表(河川、區域排水)

附表 D-03 工程方案之生態評估分析

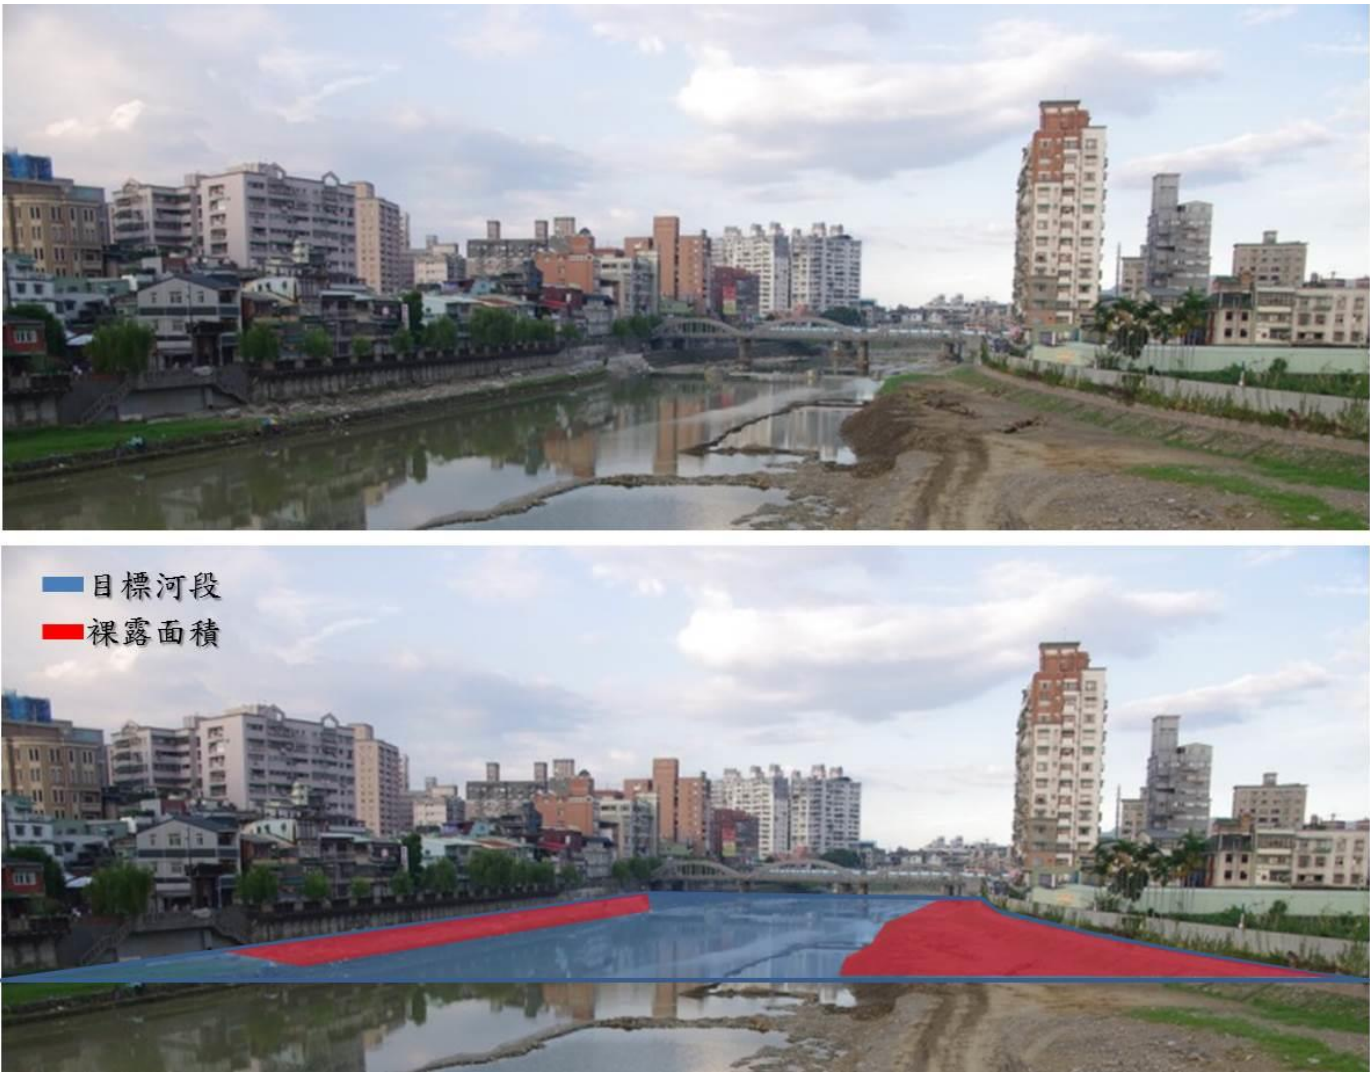
圖 D-1 裸露面積示意圖

| 類別 | | ③<br>評估因子勾選 | ④<br>評分 | ⑤<br>未來可採行的生態友善策略或措施 |
|---|---|---|---|---|
| | | 生態意義：檢視流量洪枯狀態的空間變化，在水路的水路域交界的過渡帶特性<br>註：裸露面積為總面積(目標河段)扣除水與植物的範圍(詳圖 D-1 裸露面積示意圖) | | |

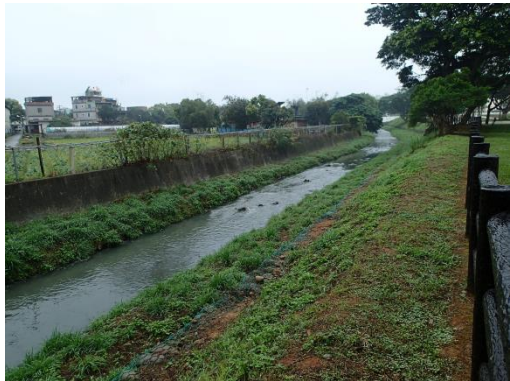
| 黃墘溪為埔心溪的支流，溪水濁度很高，幾乎看不到底，現場有看到少數雜交吳郭魚。溪流右岸為混凝土護岸，左岸為石籠護岸，較下游處兩側皆為混凝土護岸。 | | | | | |
| 2019/02/22 工程預定地上游 | | | 2019/02/22 工程預定地下游 | | |

1. 「減輕」保留沿溪邊之大樹。
2. 「減輕」調整施工便道，利用既有便道或裸露地或敏感度較低之區域，避免挖除植生區域，或減少工程對植生區域之擾動。
3. 「減輕」若工程須進入河道，設置排擋水設施，繞流導流溪水迴避施工處。

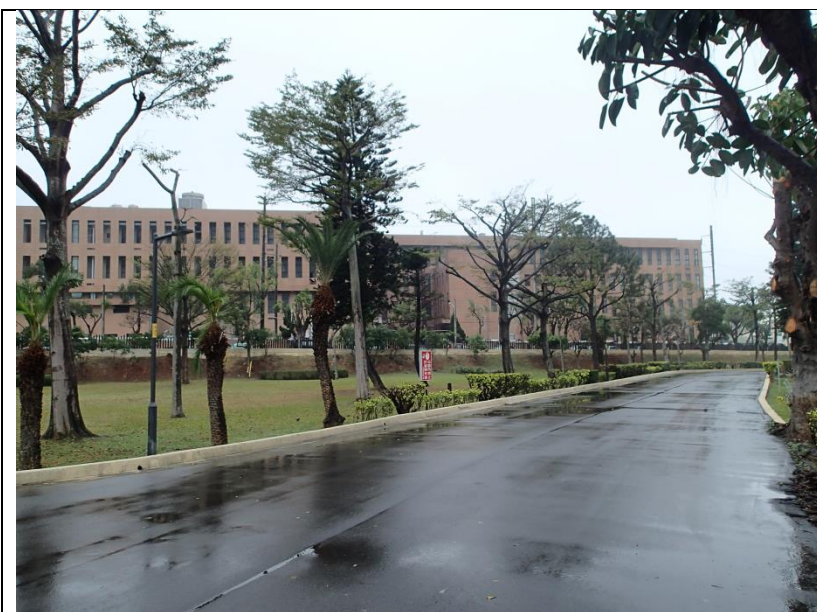
2019/02/22 工程預定位置

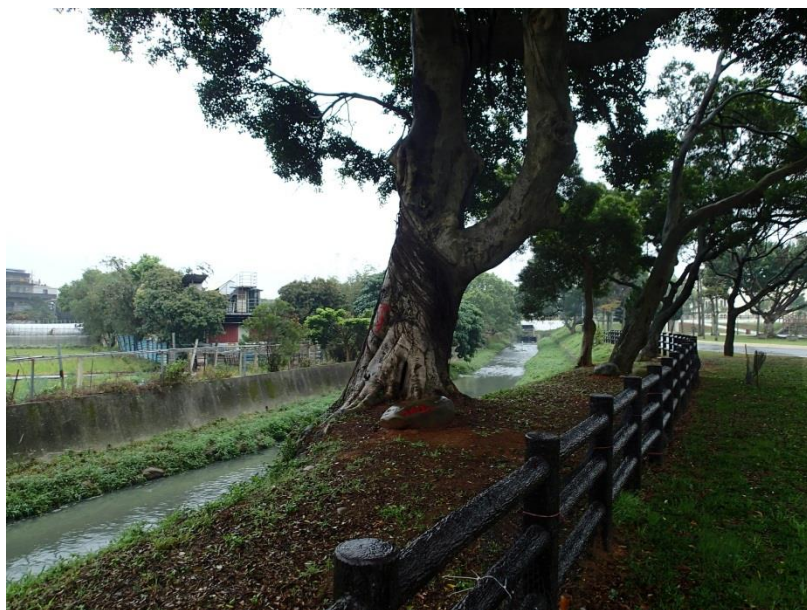
保留大樹

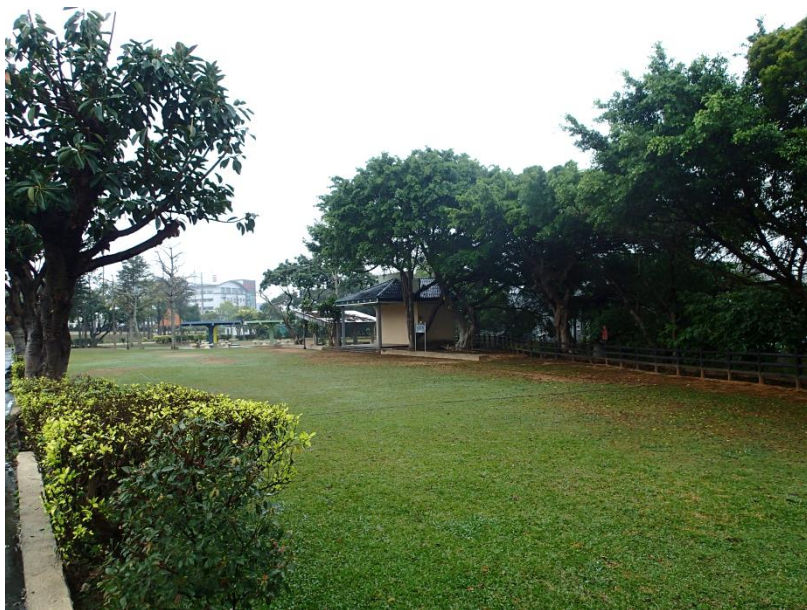
建議保留沿岸大樹群
