## 工程生態檢核表 維護管理階段附表

**附表 M-01 工程生態評析**

| 計畫名稱<br>(編號) | 打造悠活騎樂休閒園區環境營造計畫 | 維護管理<br>單位 | |

M-01 現場勘查紀錄表

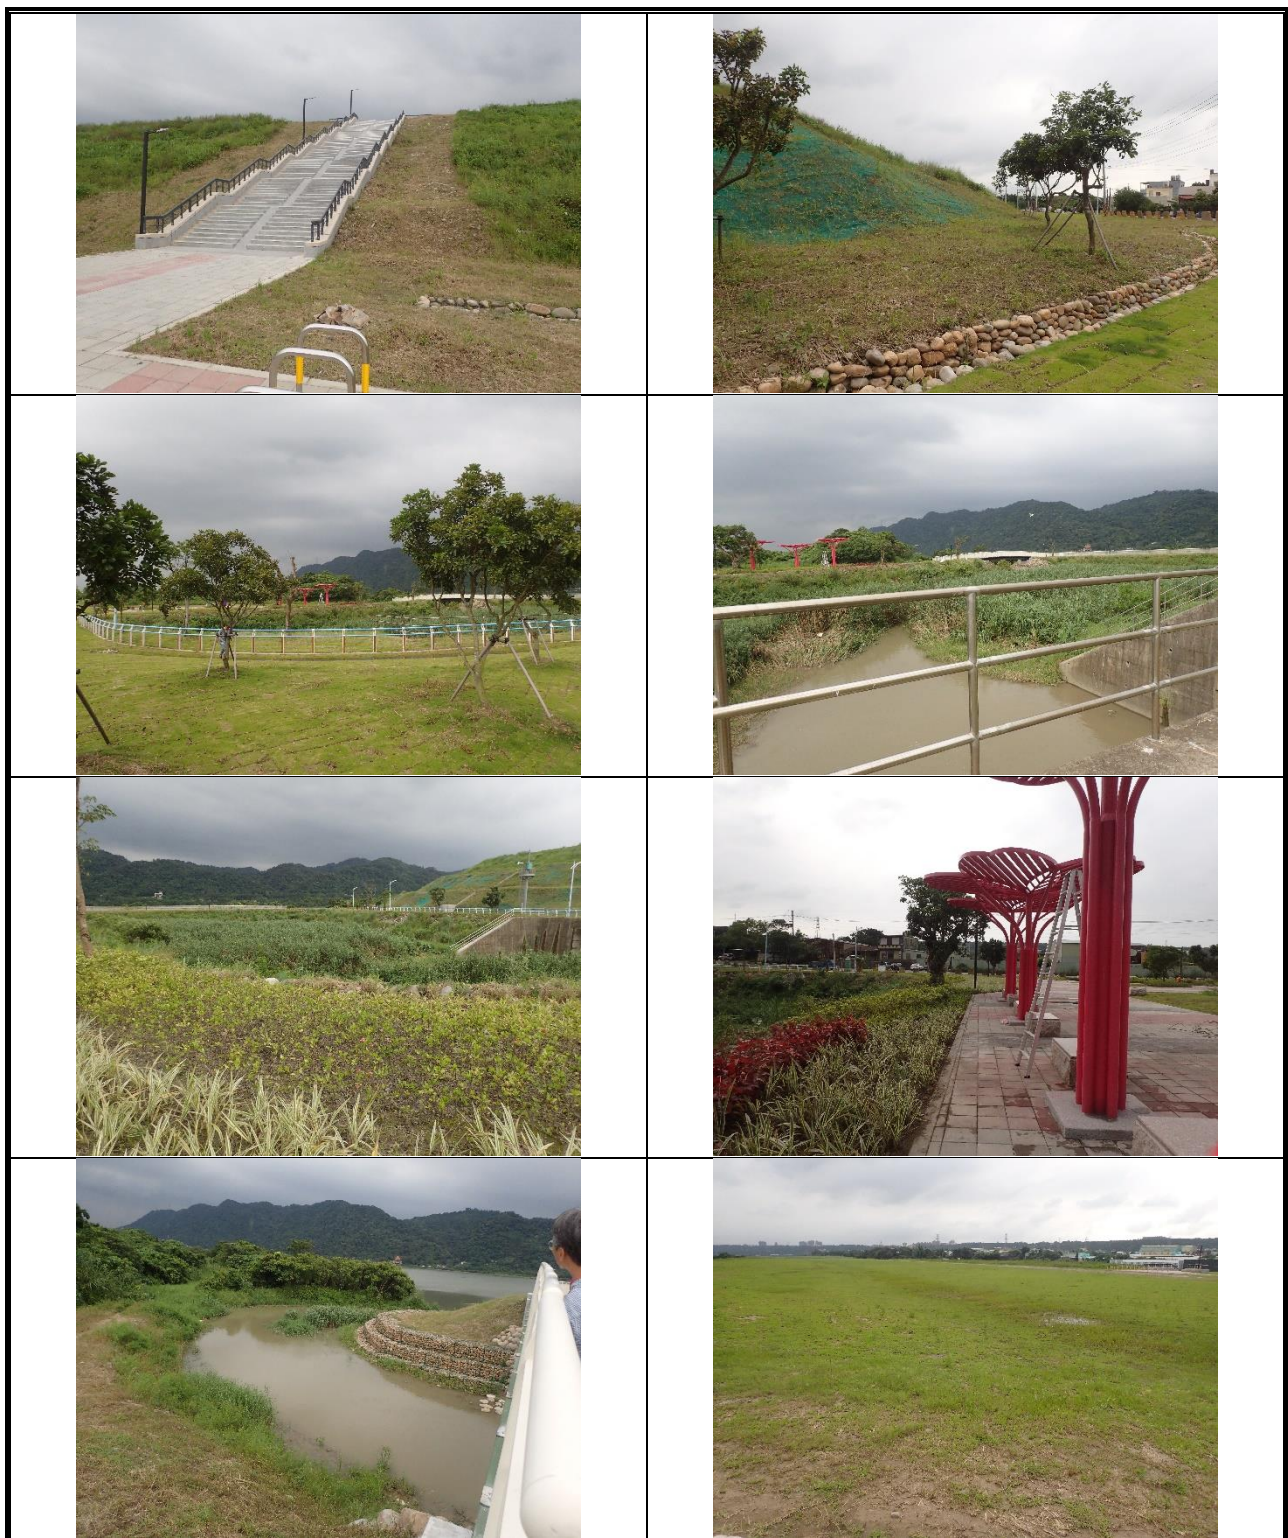
109 年 5 月 25 日完工現勘

- 1.「補償」：現場植被草皮狀態仍稀疏，需加強澆灌。
- 2.「補償」：應加強種植喬灌木，增加樹林面積，除可提供居民遊客遮蔭，可以為野生動物創造更好的棲地空間，喬灌木也可抓住土壤，降低雨水沖刷的破壞。

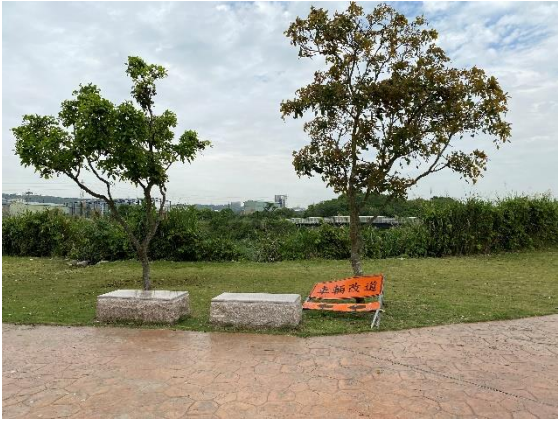
| <p>1. 新設休憩廣場有一警示牌靠樹幹，造成樹木損傷，請把警示牌移開樹幹。<br/>座標：(TWD97)X : 282585.8754 Y : 2757656.226</p> <p>2. 新設景觀平台自行車道旁枯木上有設置類似巢箱的裝置已脫落，建議移除以維護行人安全<br/>座標：(TWD97)X : 282649.665 Y : 2757716.632</p> <p>3. 工程結束已會恢復穩定，其餘無工程影響之生態議題。</p> | | <p>1. 已將警示牌移除</p> <p>2. 該木箱為巢箱，設置目的為提供鳥類棲息，將觀察是否有鳥類棲息後，再考量是否將其移除。</p> | |
