## 「水利工程生態檢核自評表」

| | 工程名稱 | 大嵙崁親水園區景觀工程 | | 設計單位 | 待招標 | | 紀錄日期 | 2019/01/15 | | |

# 水庫集水區保育治理工程生態檢核表 規劃設計階段附表

附表 D-03 工程方案之生態評估分析

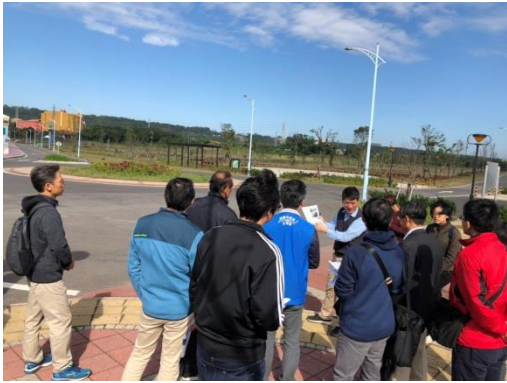
| 2019/01/14 工程師解說工程位置 | | | 2019/01/14 工程師於跨橋區域講解 | | | |

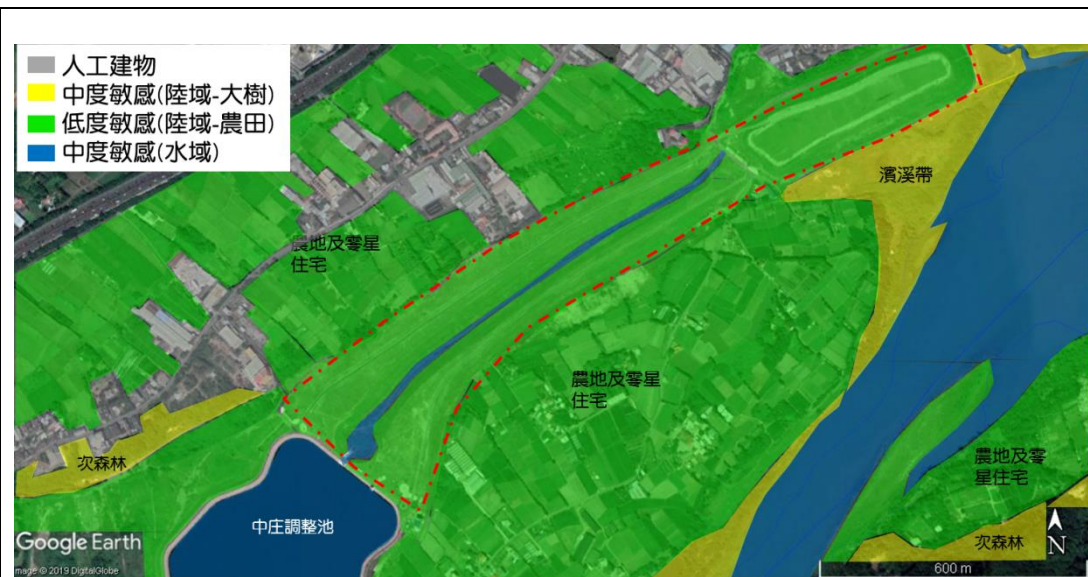
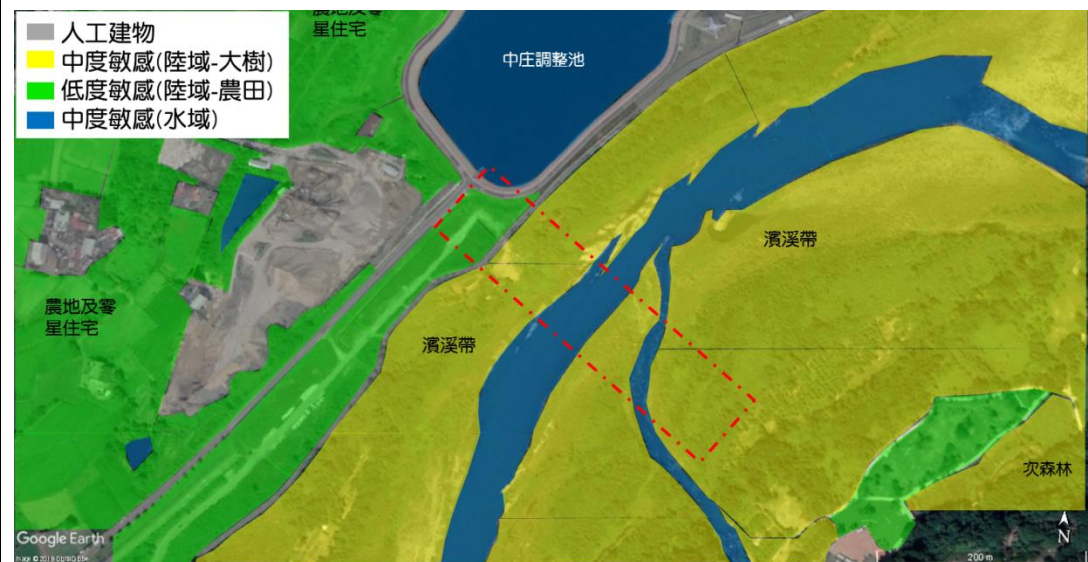
| 工程段皆為草地與高草地，有少許喬木，草地中間有一條排水流連接中庄滯洪池與鳶山堰。附近區域為大多為農田，靠近下游的地方有一區房舍，為人工擾動區域。 | | | | | | |

1. 「迴避」跨河休憩路廊(全長約 438M)，此區域為較少人為干擾的區域，在此區域有工程開發行為，可能會影響此區生物利用狀況，工程施作時發出的噪音、影響水質、砍掉的樹木等等，會讓原有棲息於此區的動物離開，工程完工後可能因為光照及人為干擾等因素，讓生物不能再繼續利用這塊棲地，不建議施作。
2. 「補償」建議多種植台灣原生種喬木，像是苦楝等，種植於人行道附近，可提供遮陽及提高棲地多樣性。
3. 「減輕」建議工程施作保留溪中底質不干擾溪床，濱溪植被盡可能保留，可去除外來種。
4. 「減輕」建議施工時不擾動工程範圍之外的區域，建議盡可能縮小工區。
5. 「減輕」針對此工程區域，應於施工時維持溪水清澈，並保留高孔隙的底棲環境，讓蜻蜓幼生有地方躲藏，並保留溪流周圍之喬木，落葉也為水昆的食物來源之一。
