附錄3-7、南崁溪流域-南崁溪水汴頭水質淨化現  
地處理

公共工程生態檢核自評表

| 工程基本資料 | 計畫及工程名稱 | 桃園市南崁溪水環境改善計畫-南崁溪水汴頭水質淨化現地處理工程 | | 設計單位 | 磐誠工程顧問(股)公司 |

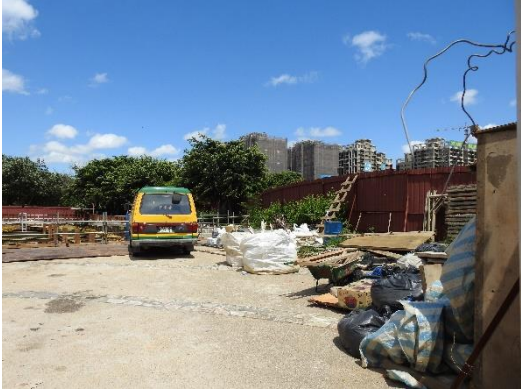
| <p>1. 減輕：勿將工程施做時廢棄物及水體流入河川。</p> <div style="text-align: center;"> </div> | | <p>1.工程施作上將以減輕為原則，要求施工單位避免將工程施作時廢棄物及水體流入河川，並定期派員查驗。</p> | |

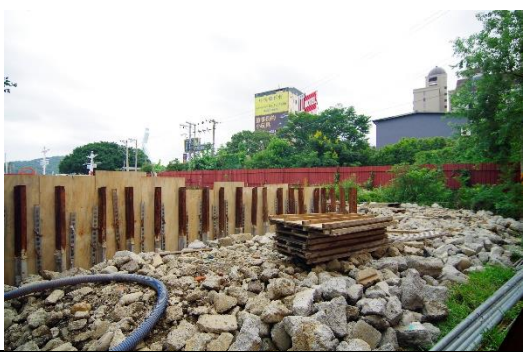
| 1. 減輕: 勿將工程施做時廢棄物及水體流入河川。 | | | |

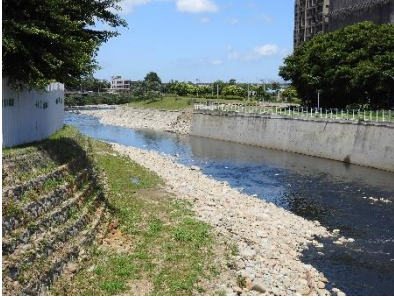
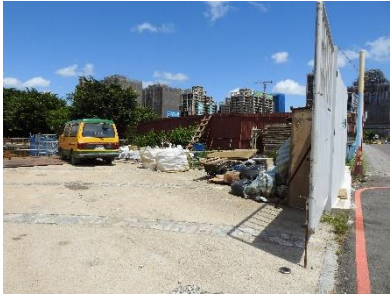
| <p>108/07/17 工地現場</p> | <p>108/07/17 工地現場</p> |

| <p>工程左側區域位在道路及住家旁；右側鄰近南崁溪。南崁溪左、右岸為自行車道及公園綠地。許多吳郭魚在溪水內。</p> | | | | | |

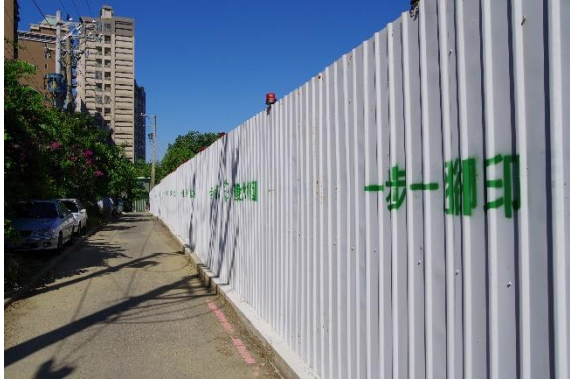
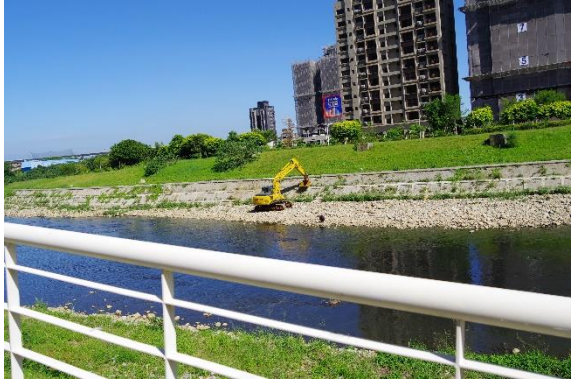
| <p>108/09/22 現場施工照片</p> | <p>108/09/22 周邊棲地照片</p> |

| <p>5.生態保全對象之照片：</p> <p>因工區位置在，馬路及人造建築物周邊，故無特殊保全對象。</p> | |

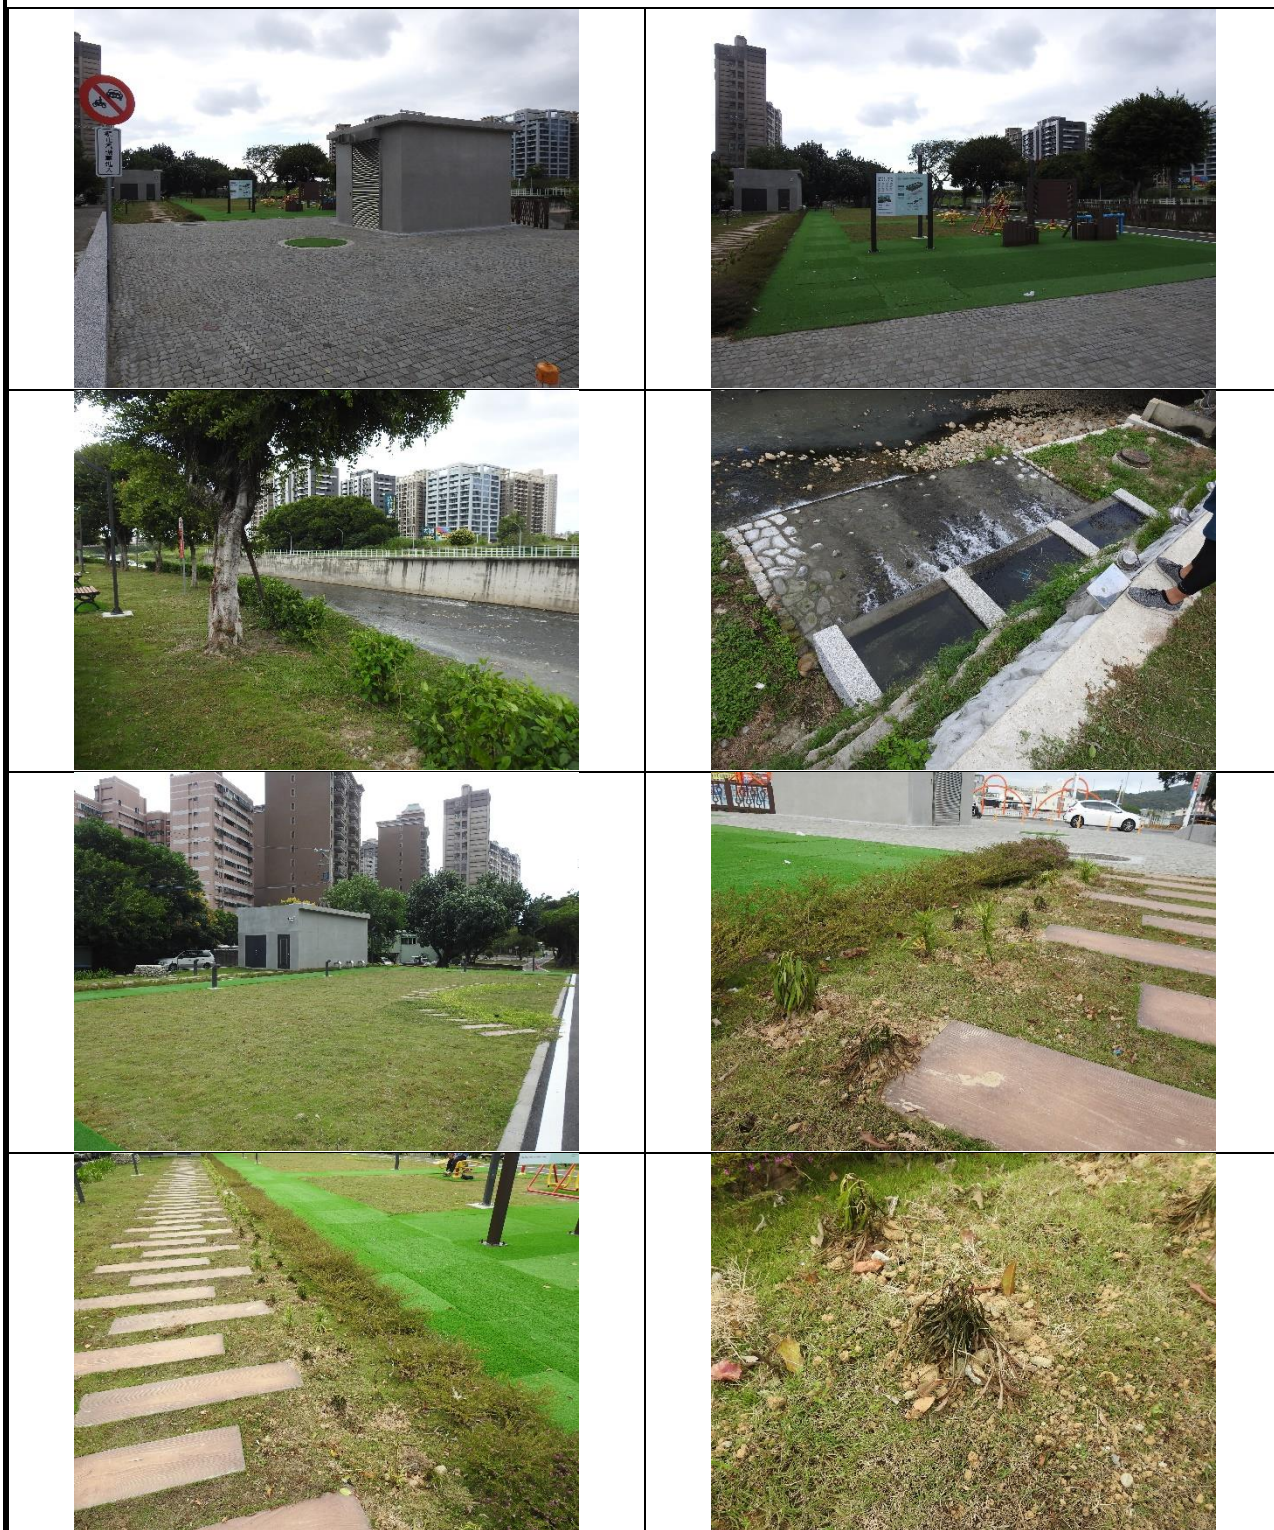
109 年 10 月 6 日完工現勘

1. 「補償」：淨化槽上方的草皮仍顯稀疏，應補植以及加強澆灌養護。

- 2.「補償」：淨化槽出口處兩旁草生地可加強植栽，營造人工設施與環境融合景象，並可吸引生物棲息，使淨化後的乾淨水源可以為野生動物所用。
- 3.「補償」：步道旁的植栽多已枯死或生長不良，應補植並加強養護工作。

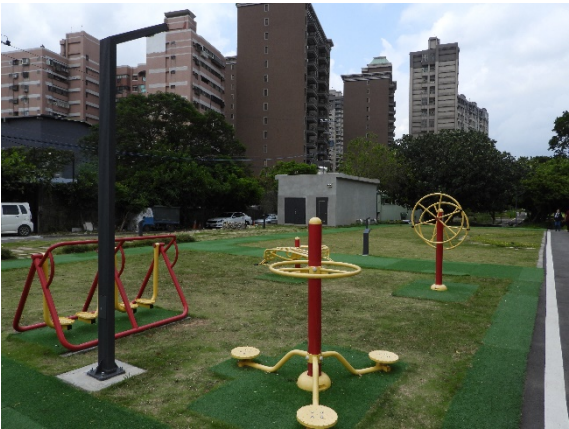
| <p>1. 河道無異常生態議題，出水處水質清澈，其中可見吳郭魚。地面設施草皮維護良好。</p> | | | |

| <br> | | <p>1. 龜山水資於每週三固定前往巡檢，並於巡檢時進行進、放流採取水樣作業及環境整理，並觀察礫間有無異常現象，有異常現象時進行回報並針對異常項目進行排除。</p> | |
