# 馬祖地區水庫集水區保育治理工程 (第九標)

## 規劃設計階段 生態檢核成果報告書

主辦機關：連江縣環境資源局

設計單位：旭美工程顧問有限公司馬祖分公司

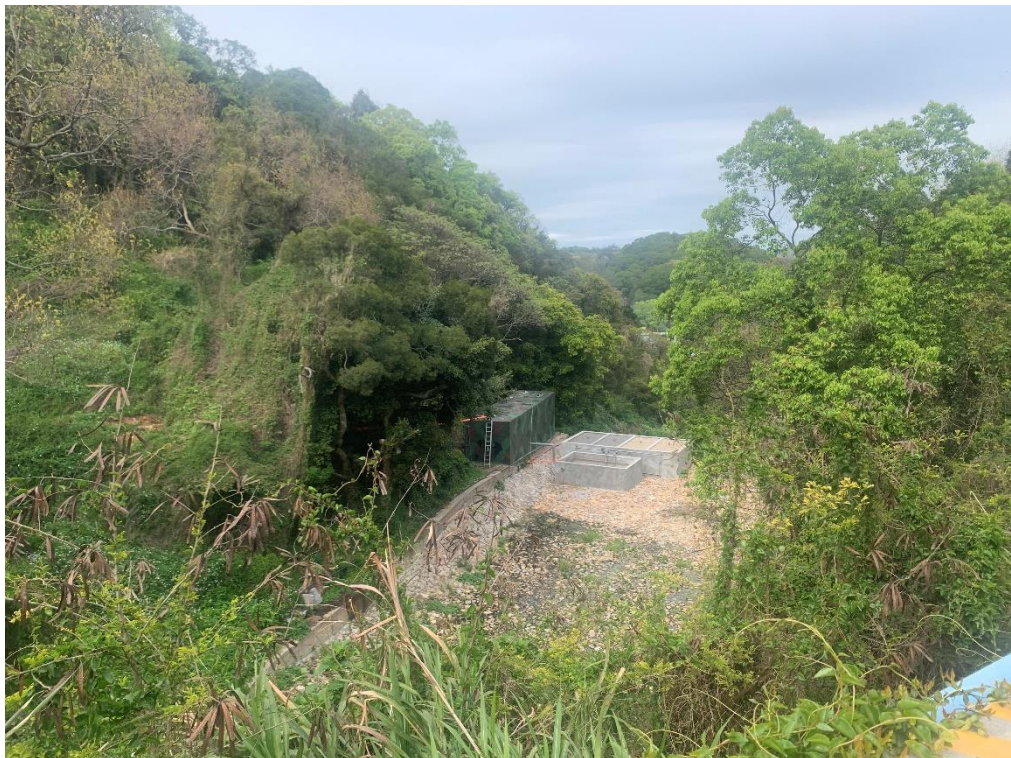
圖 4 勝利水庫環境現況圖

本計畫施作區段為勝利水庫上游段，勝利水庫於民國 69 年完工，主壩在集水河川上興建，透過集水河川的集水區集水，河水便自然地流入主槽，形成可蓄水的在槽水庫。壩堰型式為混凝土重力壩，採以天然積水蓄水，壩堰尺寸高 22 公尺長 135 公尺，集水區面積 75.5 公頃，滿水位面積 2.7 公頃，設計總容量 27.7 萬立方公尺，設計有效容量 25.9 萬立方公尺，目前總容量 19.3 萬立方公尺，目前有效容量 18.2 萬立方公尺，目的為公共給水所用。

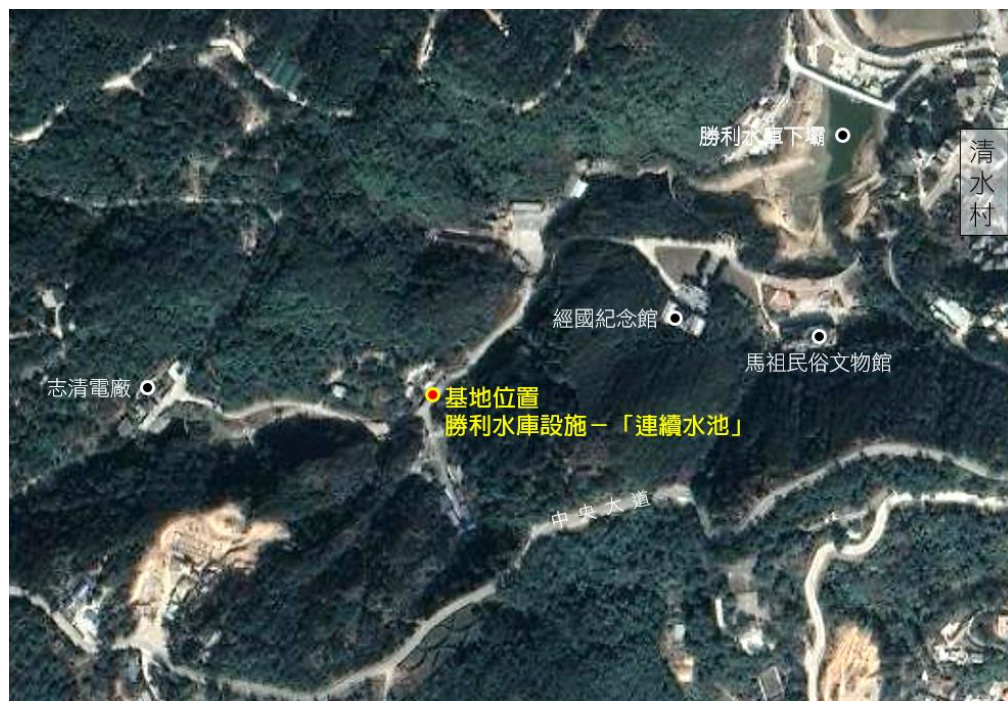
圖 5 基地位置標示 GOOGLE 航照圖

本工程計畫位於連江縣南竿鄉清水村文化路勝利水庫上游段-「連續水池」，基地標示位置說明如下航照圖；經調查水池底部淤積許多泥沙，且水池水質有優養化之情形，周邊環境雜草蔓生，設施範圍內管線附掛雜亂等需待改善項目，皆為影響環境生態發展因素之可能。

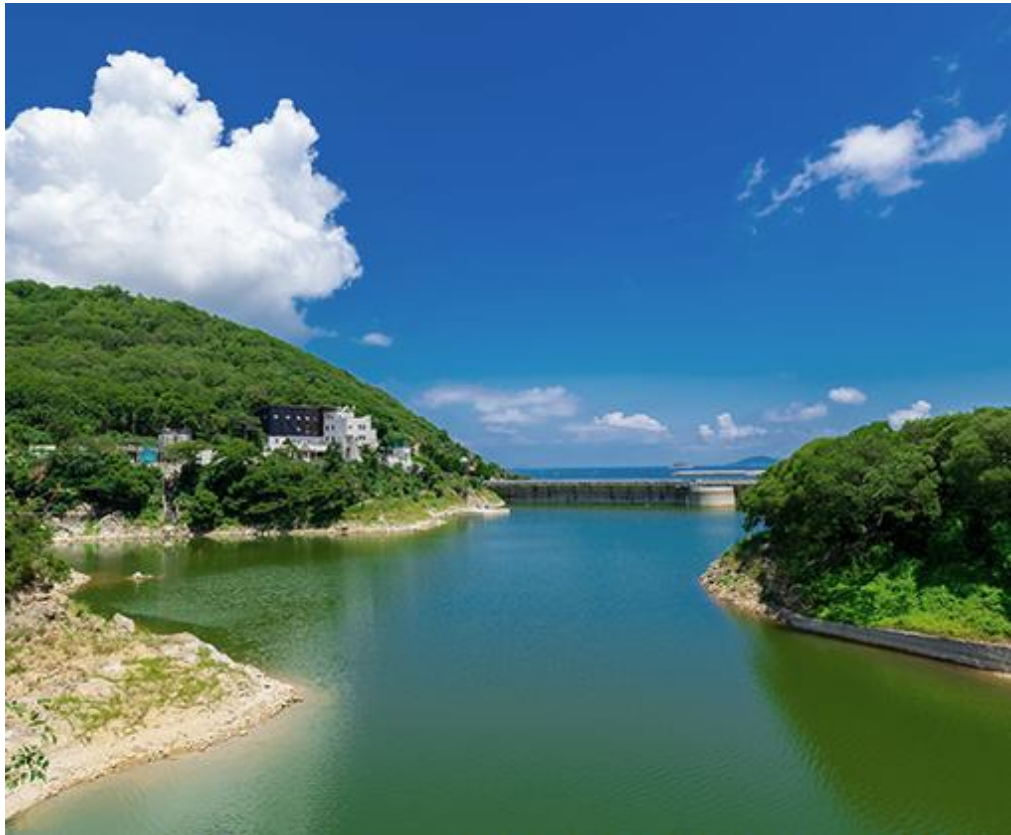
圖 8 勝利水庫環境圖

勝利水庫位於連江南竿清水村，於民國 69 年興建完成，集水區西側以中央大道截流溝與儲水沃水庫、津沙一號水庫及津沙水庫相鄰。目前有效蓄水容量約 18.2 萬立方公尺，蓄水容量僅次於后沃水庫，為連江地區第二大水庫。

本案位址水源來源為水庫天然積水，集水河川自然於地表逕流之水源，經由排水路段。

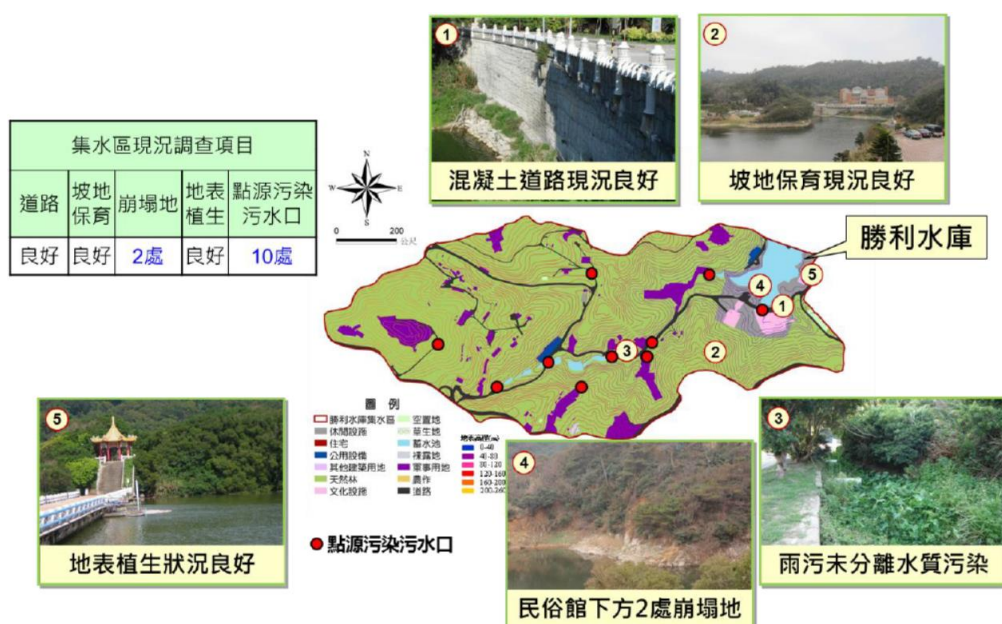
圖 11 勝利水庫集水區現況調查項目說明圖

集水區地勢屬緩和坡地，周邊道路大多為混凝土鋪面，狀況良好，且大都已施設截流溝作為截水系統，現況水質受雨污水未分離影響有污染之情形且呈現優養化現象，集水區內植生覆蓋大致良好，經國紀念館與民俗文物館下方有 2 處崩塌地，坡面較陡，長期易受風化作用，經分級為輕微沖蝕程度，影響程度甚小。另因有部分營區無人使用，經全區調查計約有 6 處點源污染污水口需採雨污水管分流。

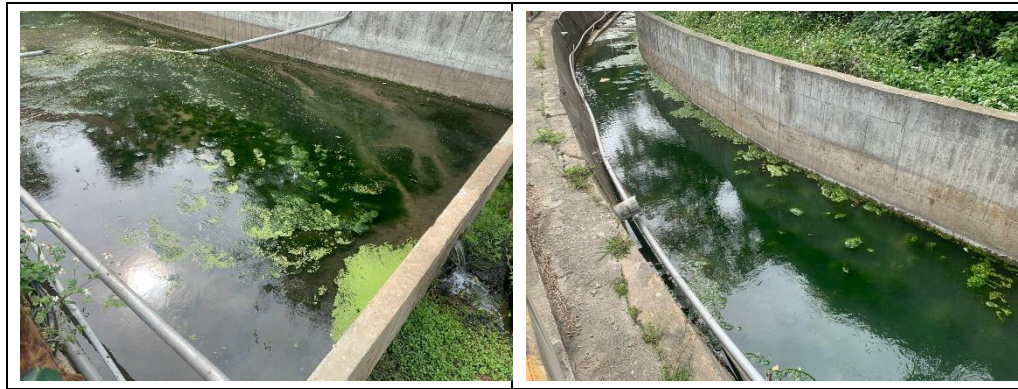
圖 22 水庫設施災害－連續水池優養化

經調查此區域範圍內長期荒廢，人為干擾小，使得植群自然演替而成為天然林。施工環境周遭為人工水泥建物及大片天然林，生態調查部分為工區範圍外周邊環境；經於民國 110 年 3 月 28 日及民國 110 年 4 月 6 日由生態人員現勘時之現地觀察情形，此區域連續水池上邊坡天然林為生態資源最豐富之區域，經現地調查大多植栽種類為榕樹、海桐、朴樹、落葵薯、樟樹等，如下圖紅色區域為主要敏感區域，而水池周邊因遍布水生植物嚴重影響水質，即易造成水質優養化之情形，池底也出現嚴重淤積狀況將會影響水域生態系統，池內植物因底部泥沙養分高亦長出野芋、酸模草、豔山姜等植種。

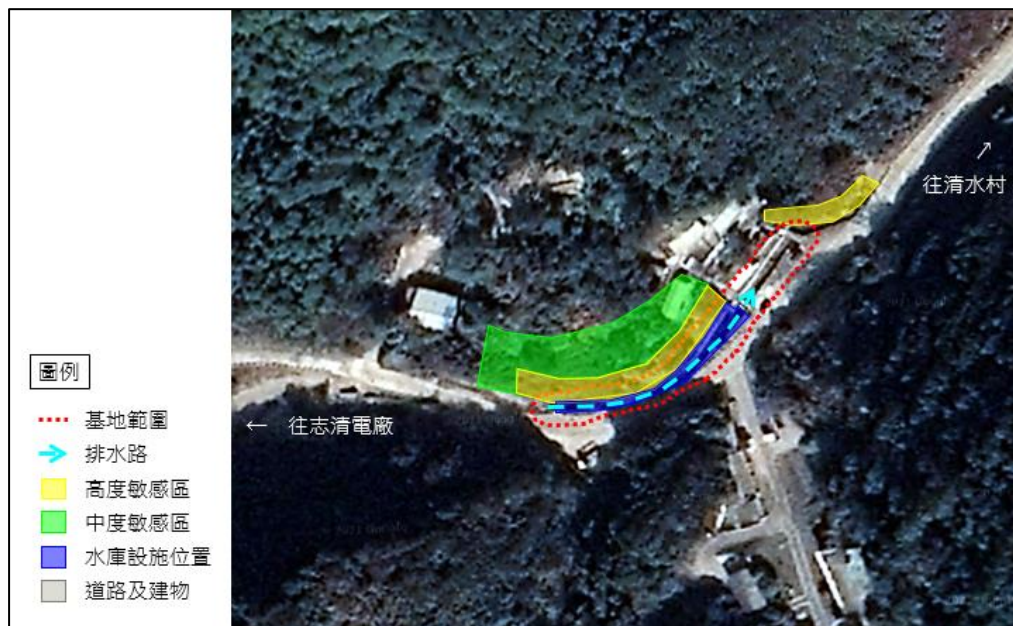
圖 23 基地周邊生態敏感區位圖

山坡地為天然林有多數大型喬木，避免大型機具開挖影響週邊林木生長。爰建議保留邊坡喬木植株，以人工方式清除邊坡上的傾倒木、落石及雜草外來植栽種類，以維護本區域自然環境，提供周圍生物棲居，經現地調查植栽及動物紀錄如下表。

工程施作過程中應迴避此區塊之完整天然林，僅以人工方式清除環境大型廢棄物，保留大型喬木及原生植栽種類，清除外來種植栽物種，修整延伸迫害到水池的植栽，以維護此區域生態環境發展。

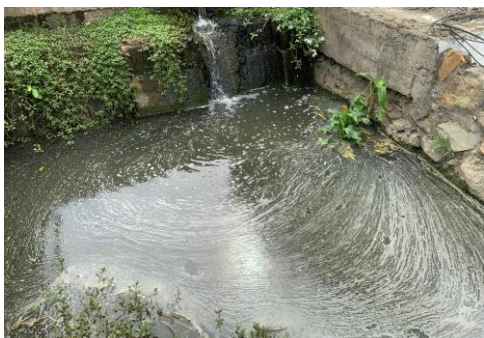
| <p>1. 現況雖有種植植栽區域,但因邊坡石塊、雜物及芒草叢生整體景觀環境凌亂,擋牆及出水口周邊附掛許多私人抽排水管線影響環境發展,既有連續水池淤積嚴重雖有活水流通,且因長年累積無定期清淤維護已有異味產生,池內更有優養化之現象產生。</p> | | <p>1. 謹遵辦理,本工程設計將連續水池池底淤泥清除,並鋪設陶粒及塊石增加水流經過之過濾層,並運用跌水工曝氣工法增加水中含氧量提升水域水質;另外沿線整理擋牆周邊附掛管線並予以環境美化,改善整體區域環境品質。</p> | |

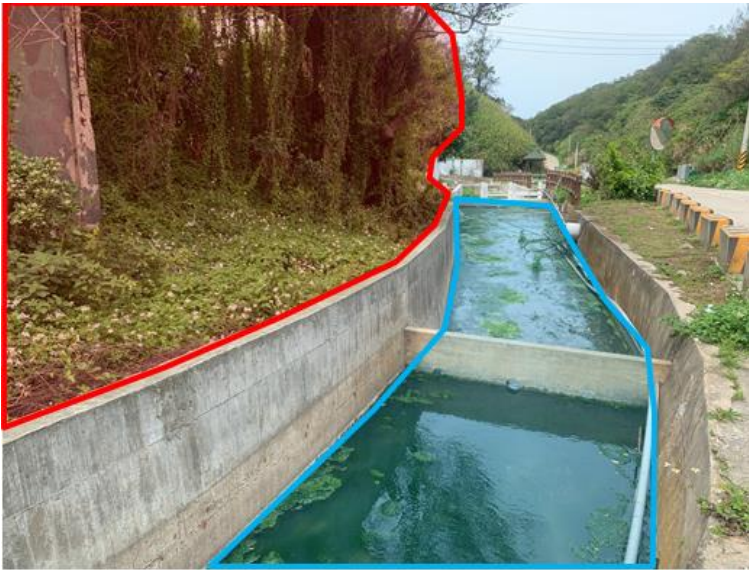
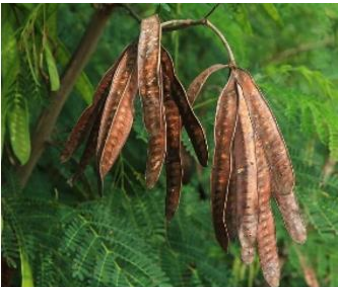
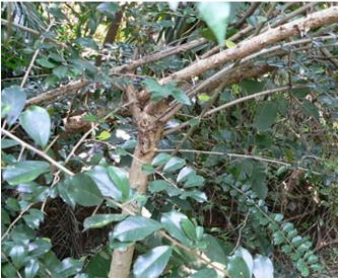
| <p>本計畫位於連江縣南竿鄉清水村文化路勝利水庫上游段連續水池，基地區域為水庫設施，施工環境周遭為人工水泥建物及大片天然林，生態調查部分為工區範圍外周邊環境；經於民國 110 年 3 月 28 日及民國 110 年 4 月 6 日由生態人員現勘時之現地觀察情形，此區域連續水池上邊坡天然林為生態資源最豐富之區域，經現地調查大多植栽種類為榕樹、海桐、朴樹、落葵薯、樟樹等，如下圖紅色區域為主要敏感區域，而水池周邊因遍布水生植物嚴重影響水質(如下圖藍色區域)，即易造成水質優養化之情形，池底也出現嚴重淤積狀況將會影響水域生態系統，池內植物因底部泥沙養分高亦長出野芋、酸模草、豔山姜等植種。</p> | | | | |

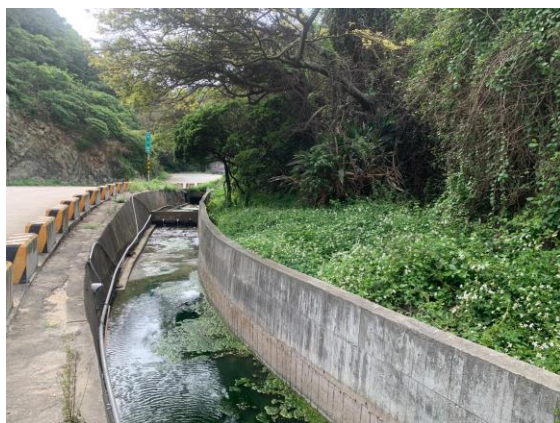
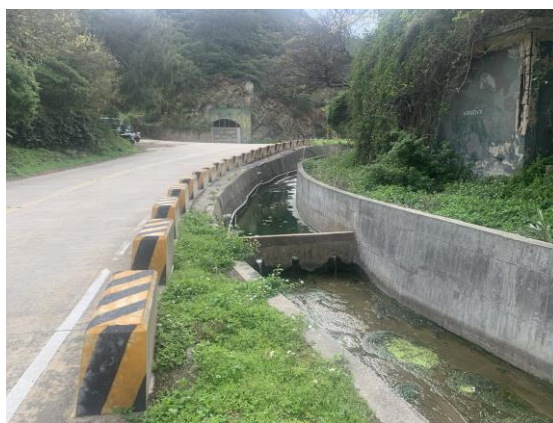
本計畫施工基地範圍為連江縣南竿鄉清水村文化路「勝利水庫上游段連續水池」。基地綠地植被部分，周遭綠地內以擋牆上方天然林及路側灌木為主，天然林有銀合歡、拓樹、蓖麻等，路側及池內為蔓生植物和灌木雜生。本計畫於民國 110 年 3 月 28 日及民國 110 年 4 月 6 日現勘時現地觀察生態環境。
