# 馬祖地區水庫集水區保育治理工程 (第十五標)

## 施工階段 生態檢核成果

主辦機關：連江縣環境資源局

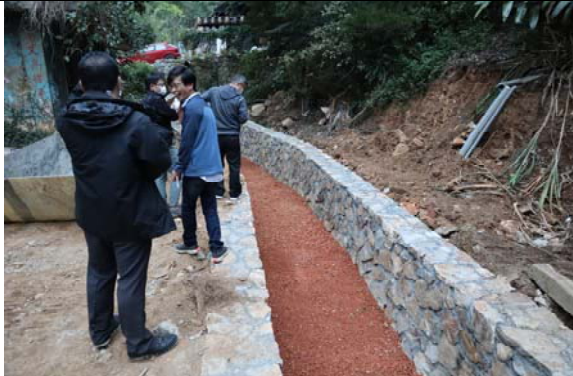
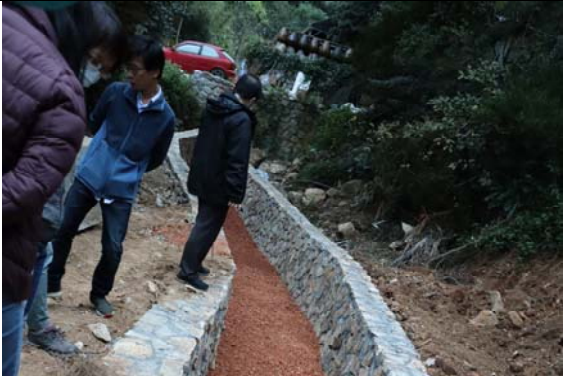
| <p>1. 本工區上游段雜草過多，且無明顯過濾水質之水道，現況已有異味產生，請施工廠商依規定處理妥當，避免水質降低，影響大自然生態環境。</p> <p>2. 本案下游區段既有水道已被雜草掩埋，既有下游水庫設施亦已淤積嚴重。施工單位於施工期間將會請監造單位及調查單位於施工前，再次邀集相關使用單位至現地說明協調改善且可行之方案。</p> | | <p>1. 謹遵辦理，本案於水道開闢建置將嚴格進行管控，一方面不過多清除現有主要林區，另一方面維持環境之整潔；並將淤積造成之異味排除。</p> <p>2. 謹遵辦理，本案下游區段主要為清理既有渠道空間及水庫既有設施池內改善，除此之外，亦有美化下游環境之植栽作業。</p> | |

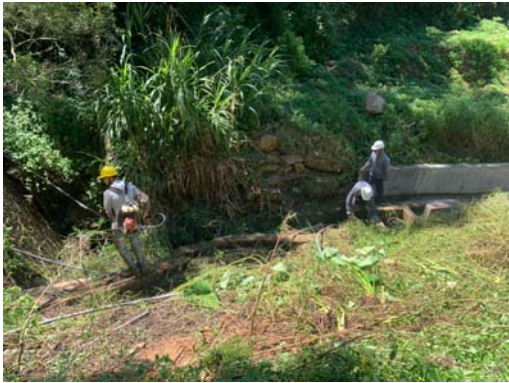
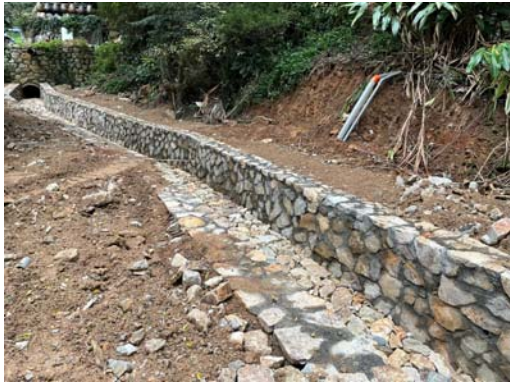
| <p>本案現地植生過多，既有河道兩側 5 公尺進行疏枝除草(左圖)，於現地築起漿砌塊石牆(右圖)，並於河道底部鋪設透水濾料層利用砌石跌水工法，淨化河底水質。</p> | | | |

| <p>1. 本案上游段經調查顯示，水道周邊雜草過多，建議以人工方式進行除草作業，並適當保留主要林區及盡可能使水道及林區分隔開有完整之空間。</p> <p>2. 本案下游既有之水道較為隱蔽，在清除水道周邊雜支之外，盡可能淨空水道，避免過多枝葉進入水道之中，也盡可能不使用大型機具，避免破壞當地生態。</p> | | <p>謹遵辦理，施工時將多加注意，感謝提供相關施作時需注意之寶貴意見，本案上游段以當地之塊石堆疊砌築檔牆，以利本案工進環境生態之發展，本案下游段僅以疏枝為主並清除水池淤泥後，以利業主後續進行觀察。</p> | |

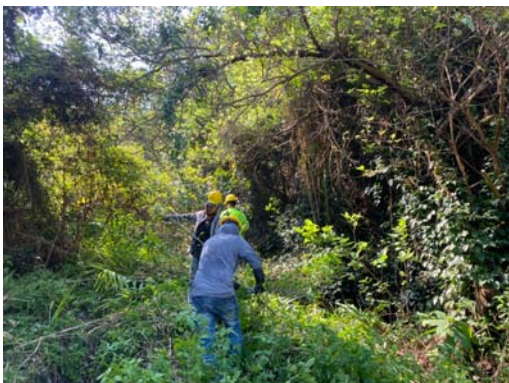
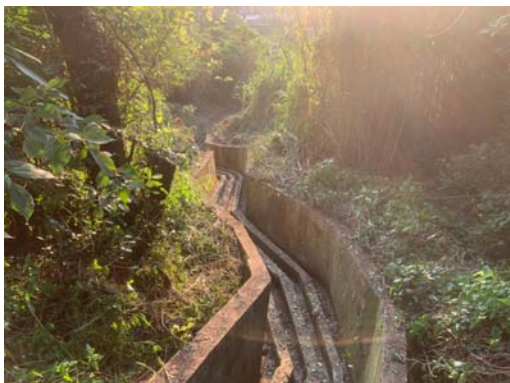
| <p>本案施工時，現地踏勘雖無土石流失之情形，惟雜草及喬木已覆蓋現場水道，嚴重阻礙水流作業，經施工廠商沿現地水道清除多於雜草及喬木，使水流流向下游水庫並確保水質過濾澄澈，使工程、生態及水質更為融合。</p> | | | |

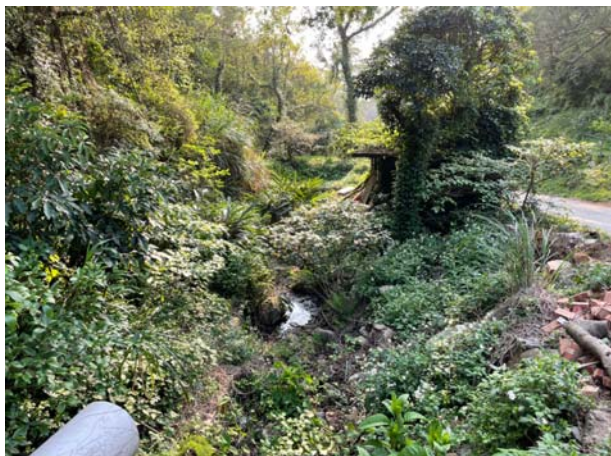
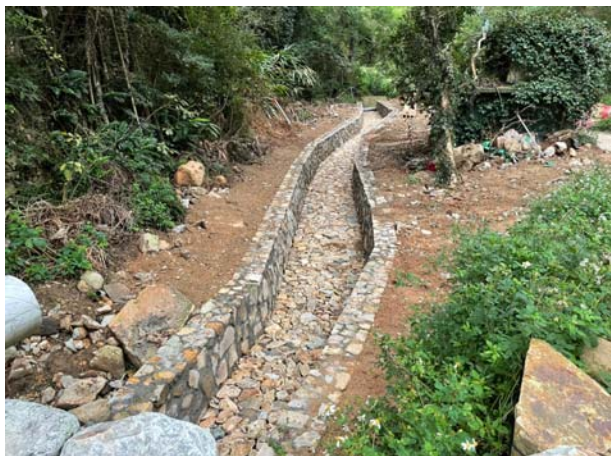
| 工程名稱<br>(編號) | 馬祖地區水庫集水區保育治理工程(第十五標) | 填表日期 | 民國 110 年 10 月<br>18 日 | |
|---|---|---|---|---|
| <p>3. 工區以水道為中心左右 5 公尺為砍伐範圍，邊坡為天然林生態資源最為豐富，經水道建置後，於水道周邊草皮覆蓋綠復植生。</p> | | | | |

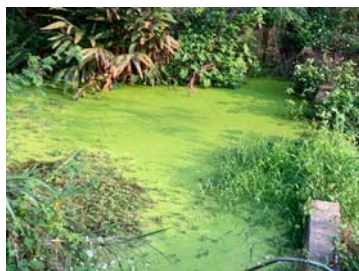
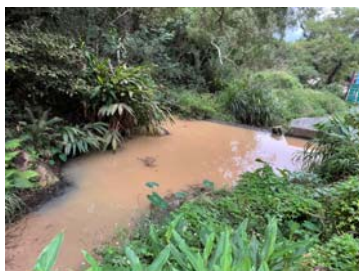
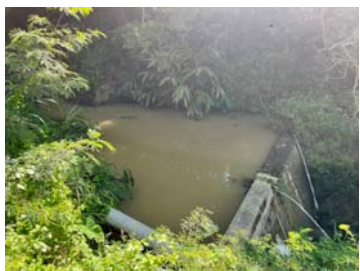
| 工程名稱<br>(編號) | 馬祖地區水庫集水區保育治理工程(第十五標) | 填表日期 | 民國 110 年 10 月<br>18 日 | |
|---|---|---|---|---|
| <p>4. 生態棲地環境評估：經水道建置施工後，水池周邊現況已排除優養化情形，需加強重視水質循環之問題，避免水質降低。</p> | | | | |

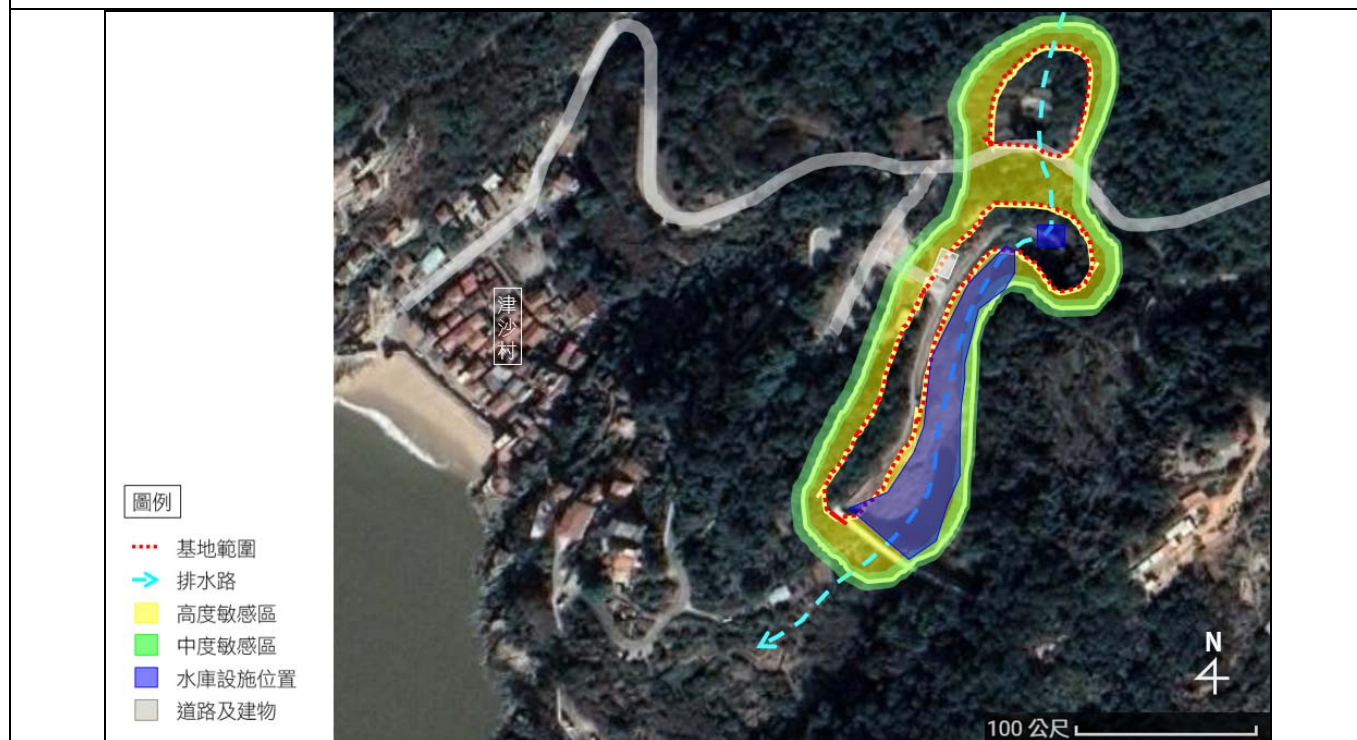
### 5. 生態關注區域說明

(迴避)工程施作中將迴避工區周邊之完整天然林，較侵入林內的除草疏枝僅以人工方式清除環境大型廢棄物，保留大型喬木及原生植栽種類，清除外來種植栽物種，修整延伸迫害到水池的植栽，以維護此區域水源環境生態發展。

(減輕)上游段使用天然工法改善排水路段水源水質，使水池避免水泥工法澆灌影響生態棲息環境，透過自然工法疊砌工法亦可防止水質優養化，提升津沙水庫水源品質。

(補償)為維護本基地生態環境，工區周邊已荒廢之草地及邊坡將梳理邊坡以嚴防土石崩塌，除草疏枝改善環境雜亂且外來種危害，並種植新植栽生命，營造良好生態棲息腹地。
