## 摘要

本次期末報告為第 3 次派工，執行範圍包含「水仙溪長道坑二號橋至 2 號無名橋間護岸改善應急工程」與「淡水區興仁溪興化店前洲仔段第 119-4 地號旁護岸改善應急工程」共 2 案。本計畫於此 2 工程施工期間辦理施工程階段之生態檢核作業，包含施工前說明會、協助施工計畫書納入生態檢核篇章、協助施工計畫書納入生態保育措施、協助施工履約文件納入生態保育措施納入自主檢查表、擬定工地環境生態自主檢查及異常情況處理計畫、施工生態保育執行狀況納入工程督導、施工說明會及施工相關計畫內容之資訊公開等工作項目。

## 第四章 「水仙溪長道坑二號橋至 2 號無名橋間護岸改善應急工程」生態檢核報告(施工階段)

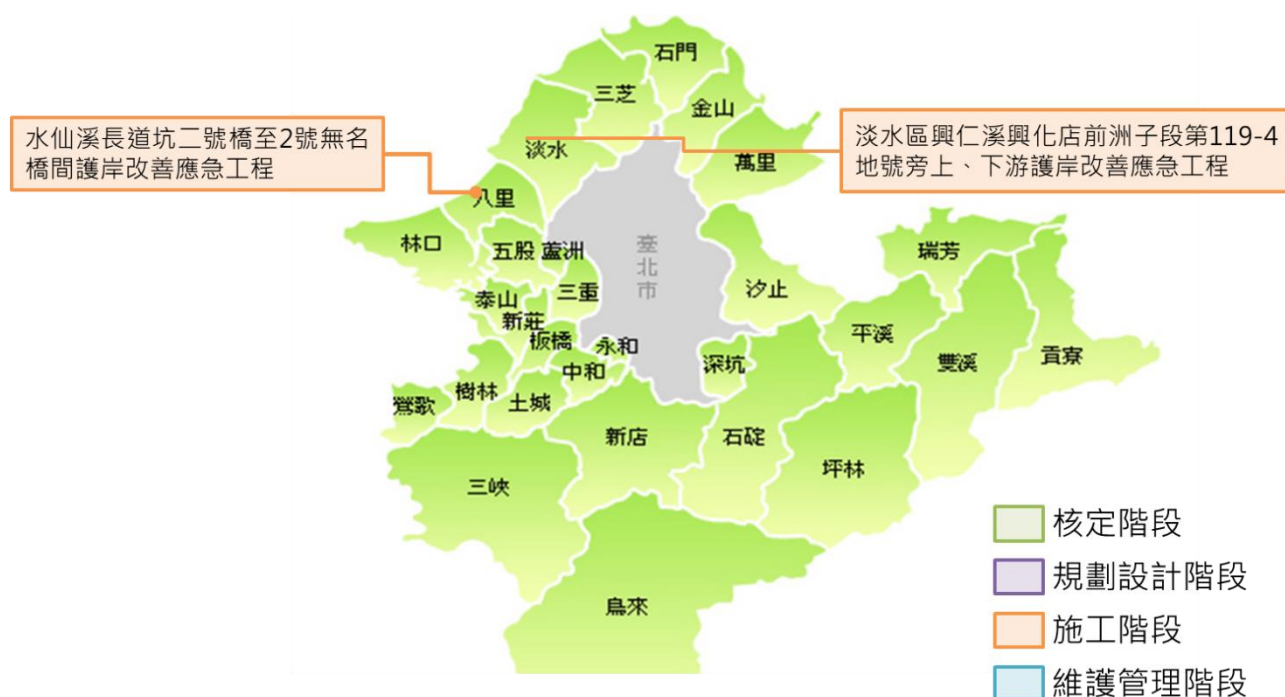
圖 1-1 本計畫第3次派工案位置圖

本案計畫範圍位於新北市八里區水仙溪長道坑二號橋至 2 號無名橋間處。本案工程內容為新設漿砌塊石護岸共計 202 公尺長。

本案計畫範圍位於新北市淡水區興仁溪興化店前洲仔段第 119-4 地號旁護岸應急工程。本案工程內容為新設土石籠護岸 230 公尺長。

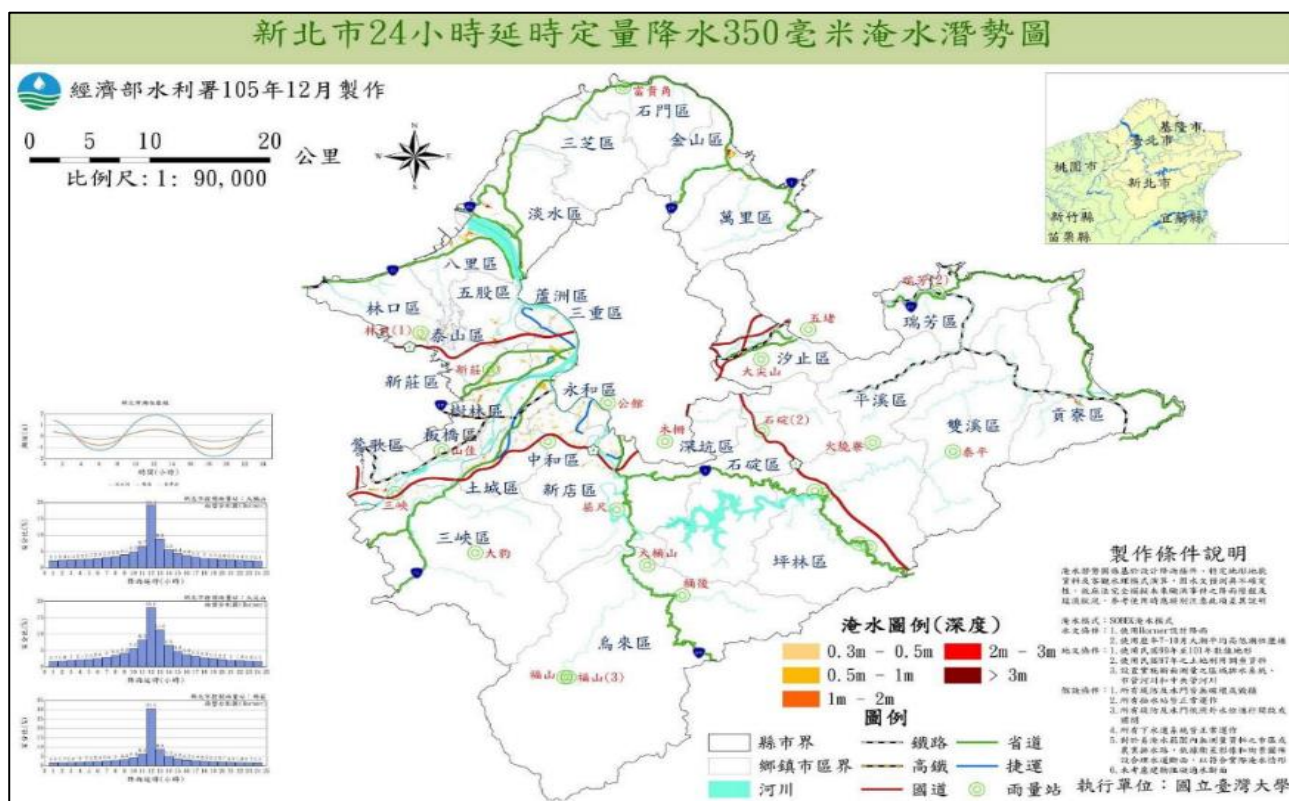
圖 2-2 新北市 24 小時延時定量降水 350 毫米淹水潛勢圖

資料來源：經濟部水利署。

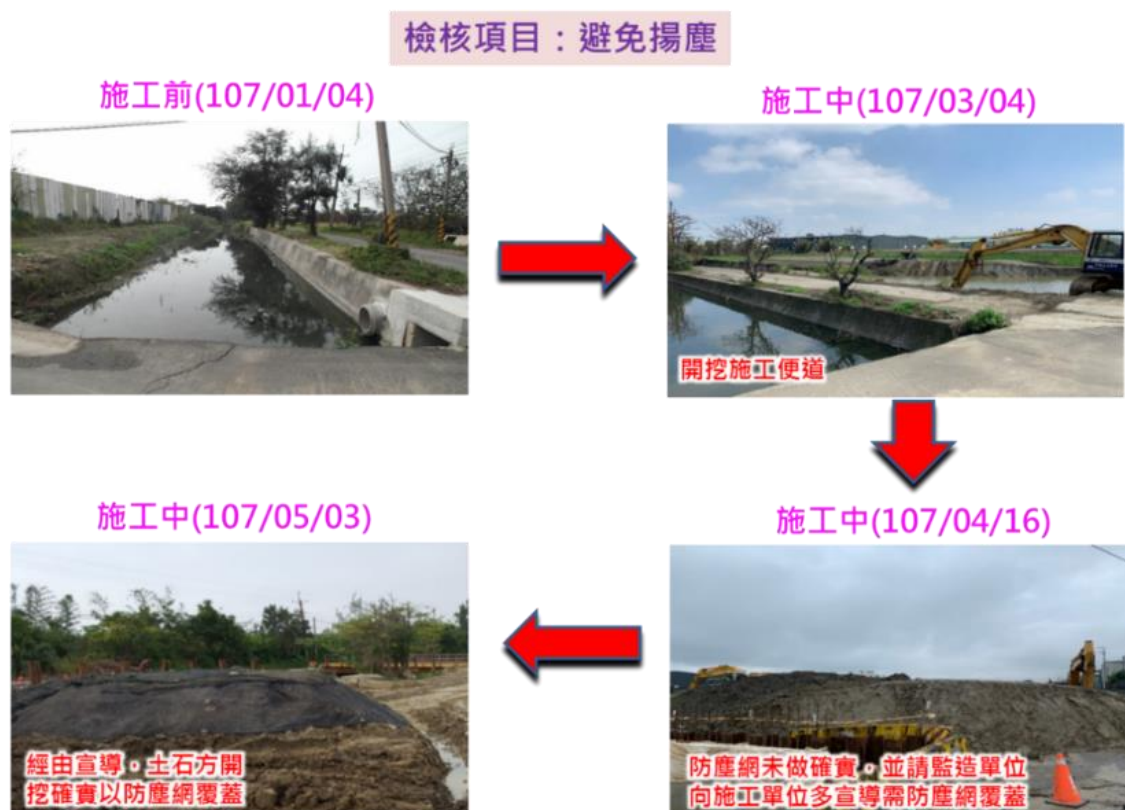
圖 3-3 生態環境宣導執行過程示意圖

若在現場勘查過程中，發現施工廠商未於土方堆置區覆蓋防塵網，本計畫則會聯繫工程監造單位，並請加強宣導此項保育措施，並擇日再進行檢查施工時是否有覆蓋防塵網(如圖 3-3 所示)。此外，本團隊亦會提供工程單位相關的生態建議，例如進行綠美化時，植樹的樹種及合適栽植地點等。

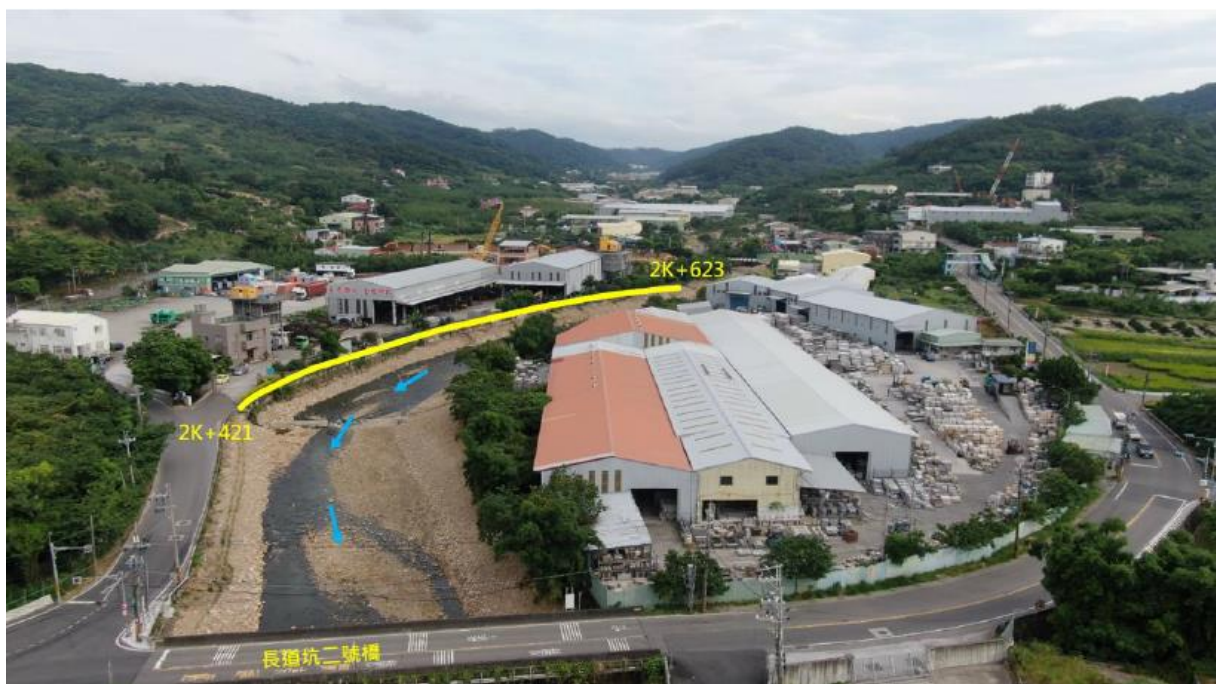
圖 4-1 「水仙溪長道坑二號橋至 2 號無名橋間護岸改善應急工程」工程範圍

本案計畫範圍位於新北市八里區水仙溪長道坑二號橋至 2 號無名橋間處(如圖 4-1 所示)；為「水仙溪田心仔橋至長道坑二號橋護岸改善應急工程」的延續性工程(「108 年度新北市生態檢核工作案」，2020)。

本案流速偏高，護岸基礎容易沖刷，故工區凹岸處既有土堤護岸需予以整建，考慮現有防洪構造物之構造規模及水仙溪河性，坡面以漿砌塊石生態工程設計，以砌塊石為結構主體並配合現況地形建構，堤前邊坡採 1:0.3 之堤岸型式，護岸施作長度共約 202 公尺，施作高度以滿足計畫堤頂高程，且基礎埋入現況渠底設計，由大至小逐層堆疊，基礎深度取 165 公分，大於河床刷深深度，並以直徑 120 公分以上之砌塊石來穩定邊坡。

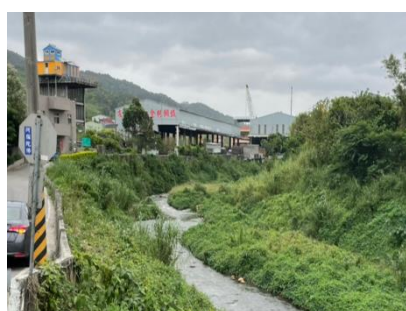
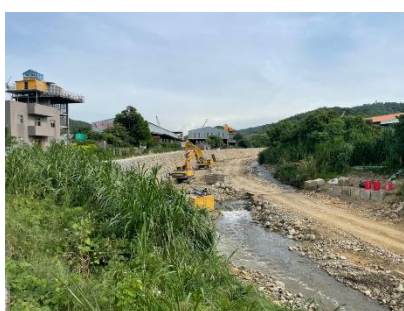
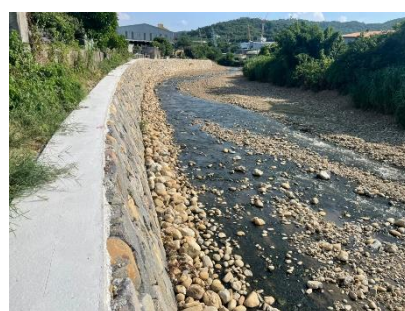
圖 4-2 「水仙溪長道坑二號橋至 2 號無名橋間護岸改善應急工程」施工變化

施工前

施工中

施工後

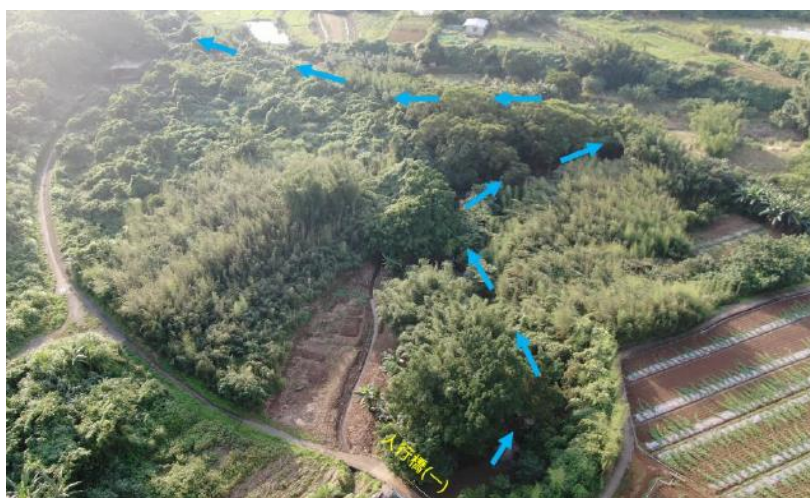
圖 5-1 「淡水區興仁溪興化店前洲子段第 119-4 地號旁上、下游護岸改善應急工程」工區範圍

本案工程工期為 70 日曆天，於民國 111 年 4 月 29 日開工；後依據民國 111 年 7 月 11 日新北水河計字第 1111279103 號函，因土地取得問題而於民國 111 年 6 月 24 日終止契約，故已無辦理生態檢核工作之需求，並終止生態檢核作業。
