摘要

本次期末報告為第 2 次派工，執行範圍包含「水仙溪長道坑二號橋至 2 號無名橋間護岸改善應急工程」、「淡水區興仁溪興化店前洲仔段第 119-4 地號旁護岸改善應急工程」與「二重疏洪道左岸斷面 005A 延伸段堤防改善工程」共 3 案。本計畫辦理各工程階段之生態檢核作業，包含蒐集生態調查資料、繪製生態關注區域、產製自主檢查表、民眾參與及資訊公開等工作項目。

第四章 「二重疏洪道左岸斷面 005A 延伸段堤防改善工程」生態檢核報告(工程計畫核定階段)

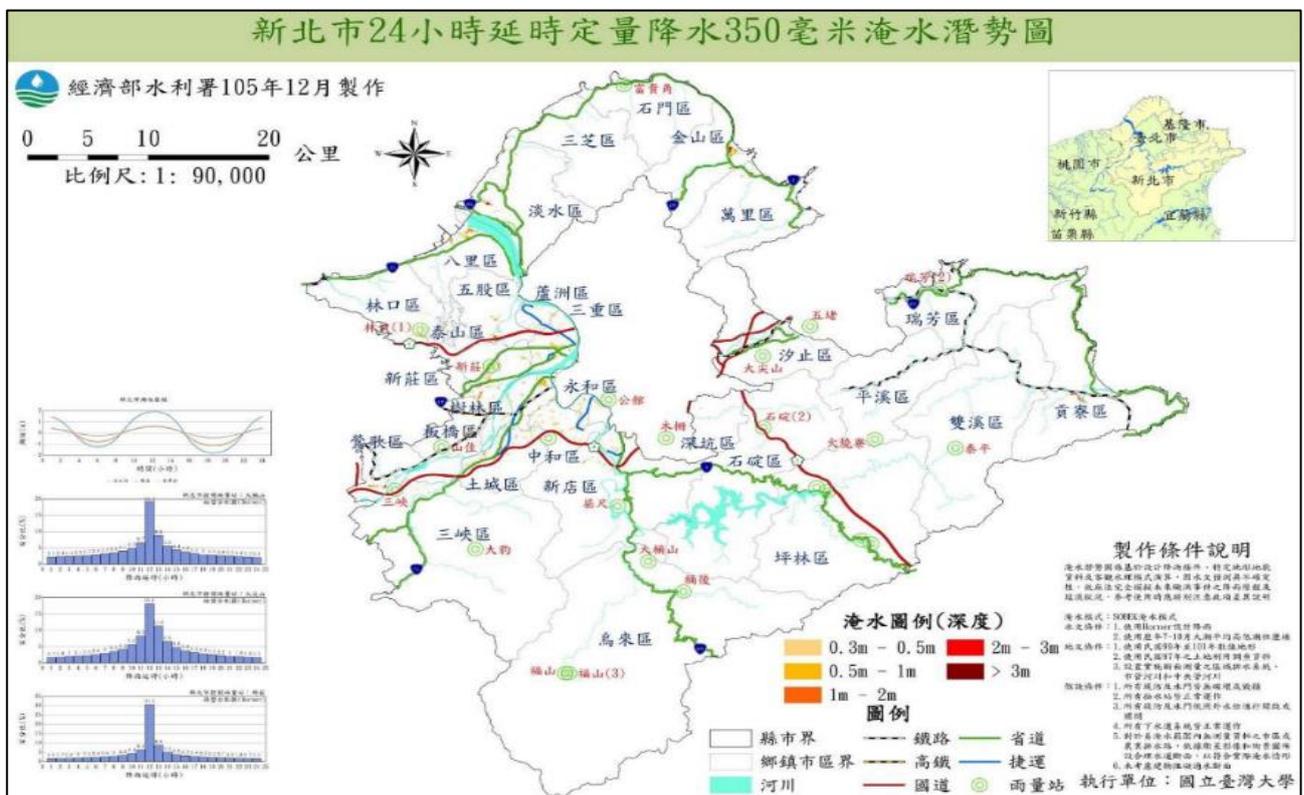
圖 2-2 新北市 24 小時延時定量降水 350 毫米淹水潛勢圖

資料來源：經濟部水利署。

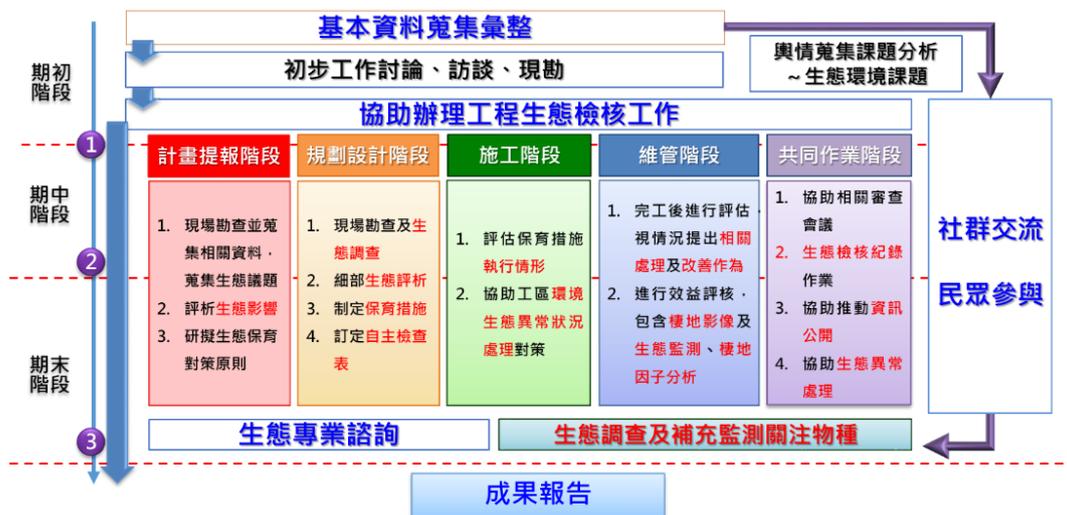
圖 3-1 本計畫工作架構圖

過去政府相關單位的河川排水整治工程在執行過程中，因未將生態環境納入治理工程考量，除無法兼顧生態環境需求外，亦造成治理成效降低，甚至因未落實民眾參與及資訊公開等機制，而引起關切民眾對治理單位的誤解與對立，衍生不必要的衝突，因此如何有效落實生態檢核及積極納入民眾參與，實為重要。以下茲就主要工作項目提出本計畫主要執行構想，如圖 3-1 所示。公共工程委員會生態檢核機制流程與階段執行重點，如圖 3-2 所示。

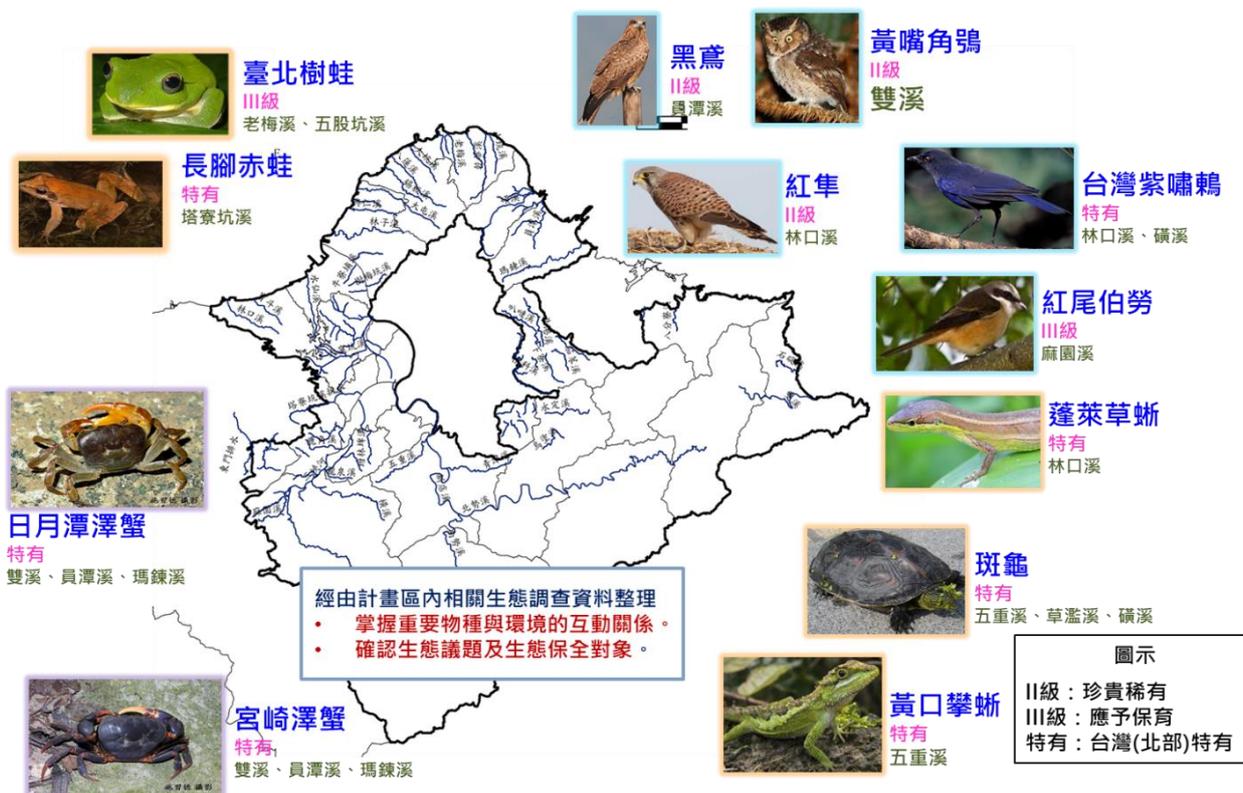
圖 3-4 新北市計畫區域內陸域關注物種分布盤點

本計畫蒐集新北市計畫範圍內相關生態文獻，包含相關鄰近環評或環差書件、「易淹水地區水患治理計畫新北市管區域排水治理規劃」生態調查資料、「流域綜合治理計畫」生態調查資料與河川情勢調查資料、「棲地生態資訊整合應用於水利工程生態檢核與河川棲地保育措施」、「中央管河川、區域排水及海岸工程環境生態檢核與景觀營造改善建議」等生態調查資料以及其他相關生態調查結果等。此外，本計畫亦將透過網站蒐集近期計畫範圍內之生態資料，相關資料庫包含「台灣生物多樣性網絡」、「生態調查資料庫系統」、「eBird」及「河川環境資訊平台」等(如圖 3-3 所示)，藉由持續更新線上生態資訊，以優化後續之生態評析。新北市關注物種分布盤點，如圖 3-4 與圖 3-5 所示。

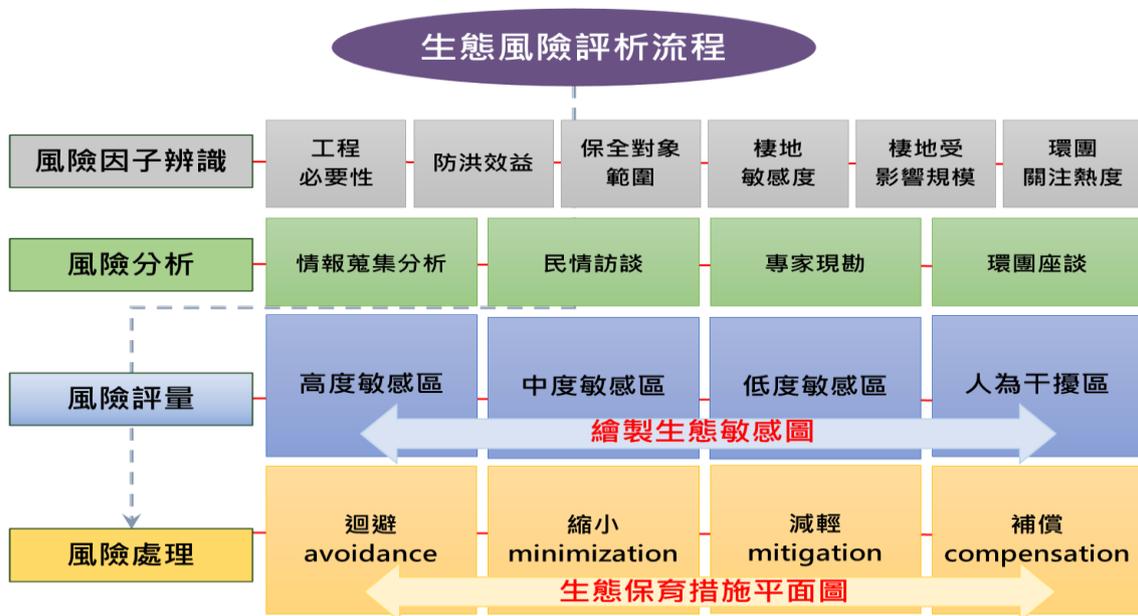
圖 3-10 生態風險評析流程圖

本計畫將根據工程基本資料、生態調查、棲地環境等資料彙整進行細部生態評析(生態風險評析)，流程如圖 3-10 所示。判斷各工程可能潛在議題，提供工程單位及提前掌握工區附近的環境特性及生態課題，以利規劃設計前期針對工程設計與工法選擇，提出對環境生態衝擊最小之對策建議。另工程與生態團隊討論定案之生態保育對策及生態保全對象可標示於生態關注區域圖(生態敏感圖說)上，作為按圖施工及後續保育成效監測的依據。

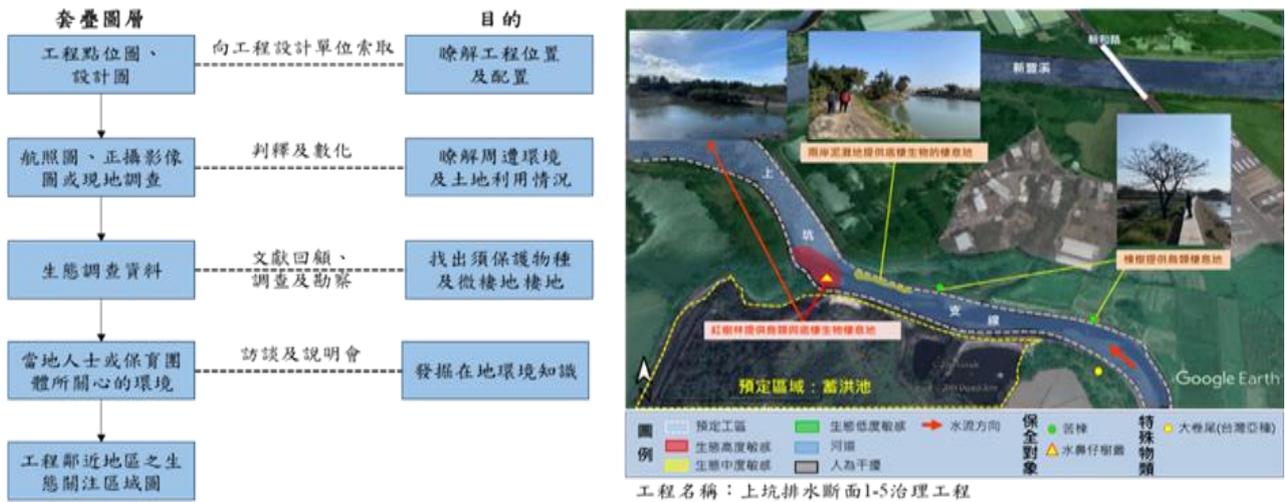
圖 3-11 生態關注圖繪製流程及範例

生態關注區域圖(生態敏感圖)繪製時需先取得工程設計資訊，顯示主要工程與影響範圍之空間配置。可藉工程設計圖轉換成分析軟體可讀取之向量檔案，如設計圖尚未完成，則以 GPS 現場定位工程之座標，利用 ArcGIS 與現地調查結果套疊，呈現構造物長度、寬度等訊息，其中小尺度考量屬於地景中局部範圍內微棲地。其繪製流程、定義及範例如表 3-2 與圖 3-11 所示。

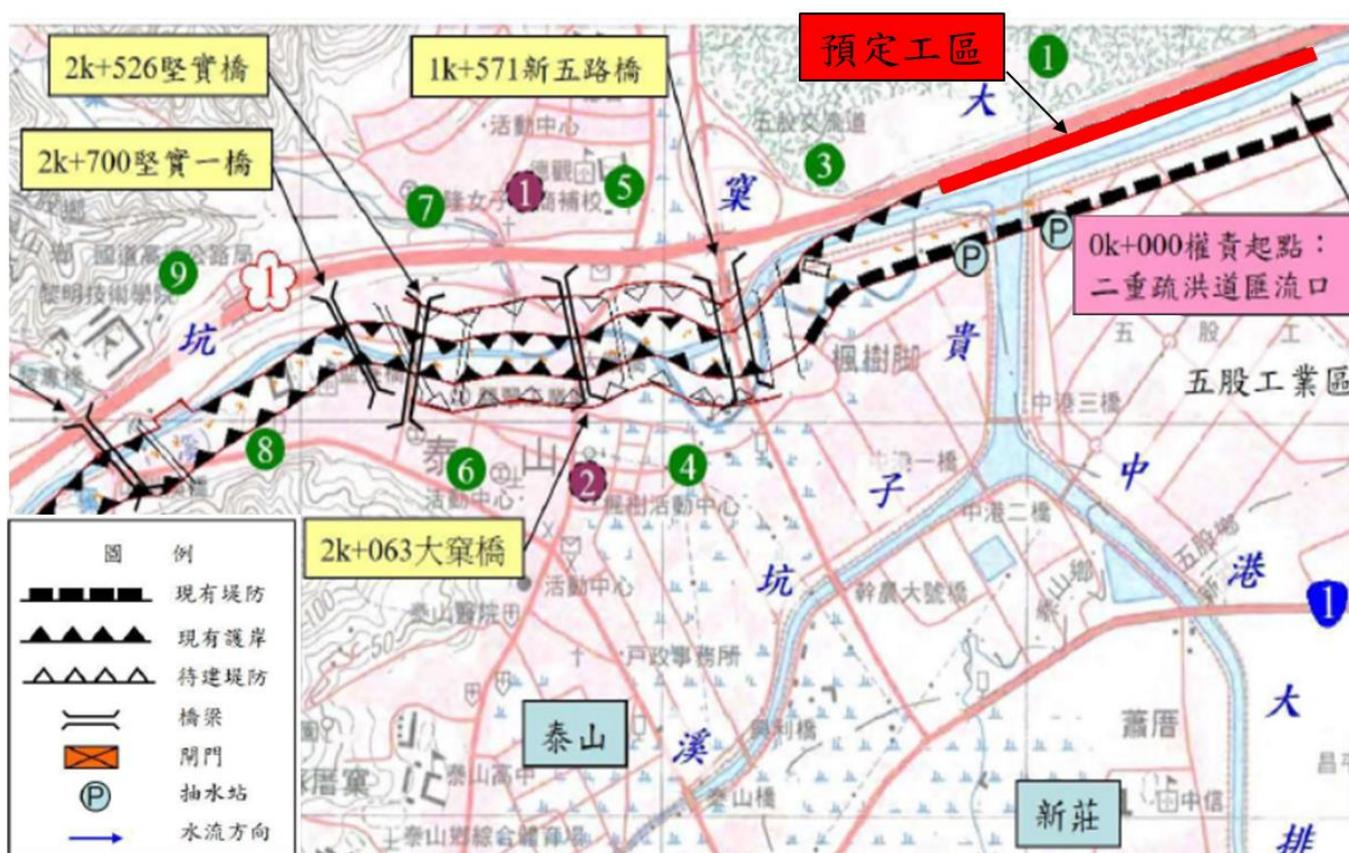
圖 4-1 「二重疏洪道左岸斷面 005A 延伸段堤防改善工程」預計施作範圍

本案工程內容為加高大窠坑溪左岸堤防 0K+070~1K+093 段(如圖 4-1 所示)至 200 年計畫堤頂高 9.84 公尺，擬透過加高堤防護岸，直接保護五股區更寮里與水碓里約一萬人民眾的生命財產安全。

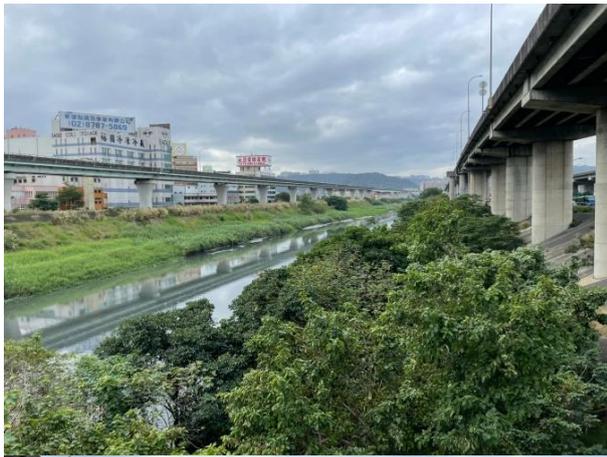
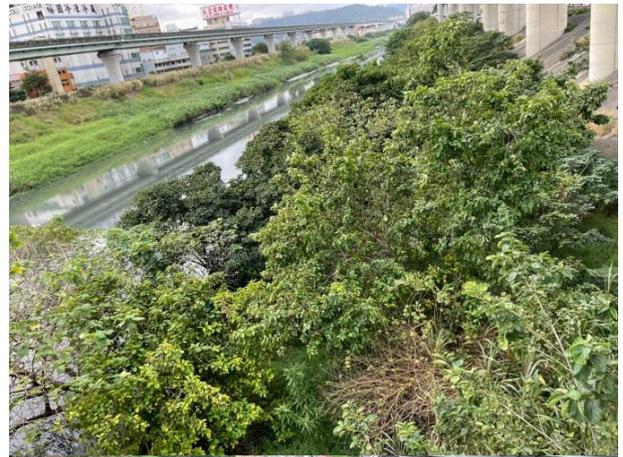
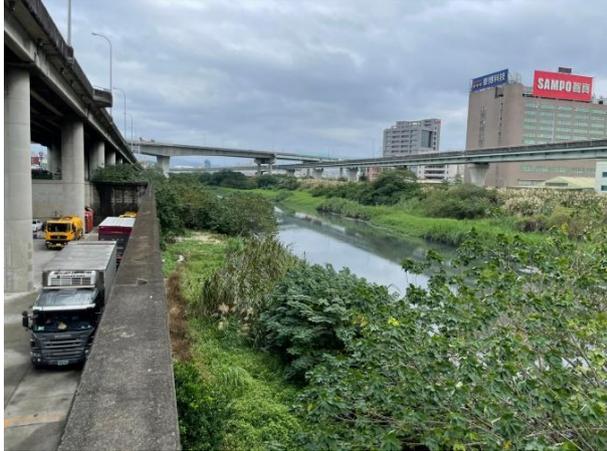
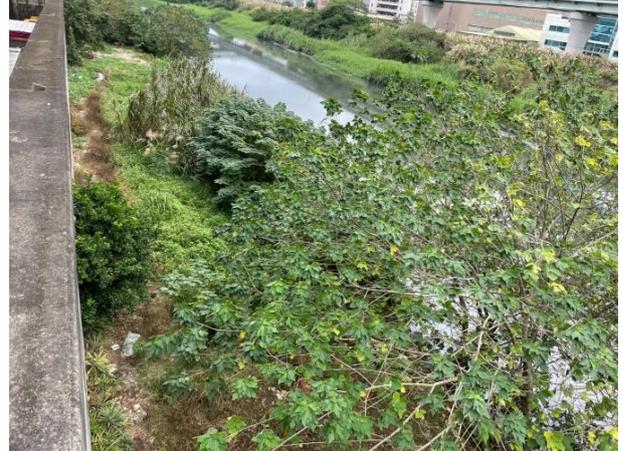
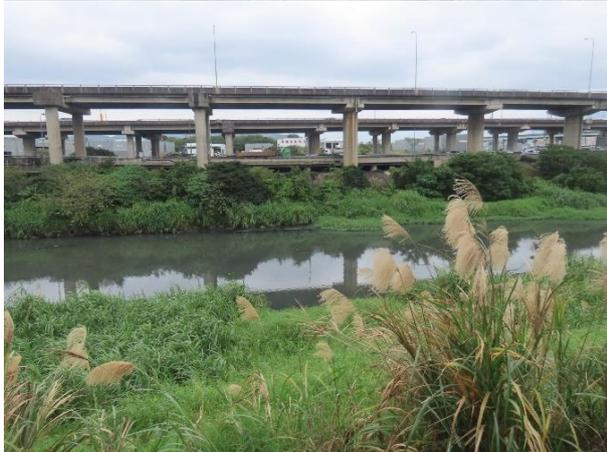
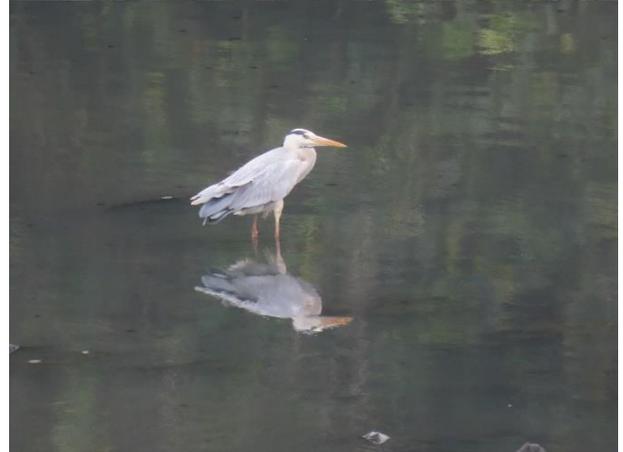
圖 4-2 「二重疏洪道左岸斷面 005A 延伸段堤防改善工程」工區環境現況

- (一) 工程車輛進出造成揚塵飄散，植株葉表面易遭覆蓋，導致植物生長不佳。
- (二) 施工或民生產生之廢棄物，易造成野生動物誤食或受害。
- (三) 本工程鄰近五股重要濕地，可能對濕地環境及生物造成影響。

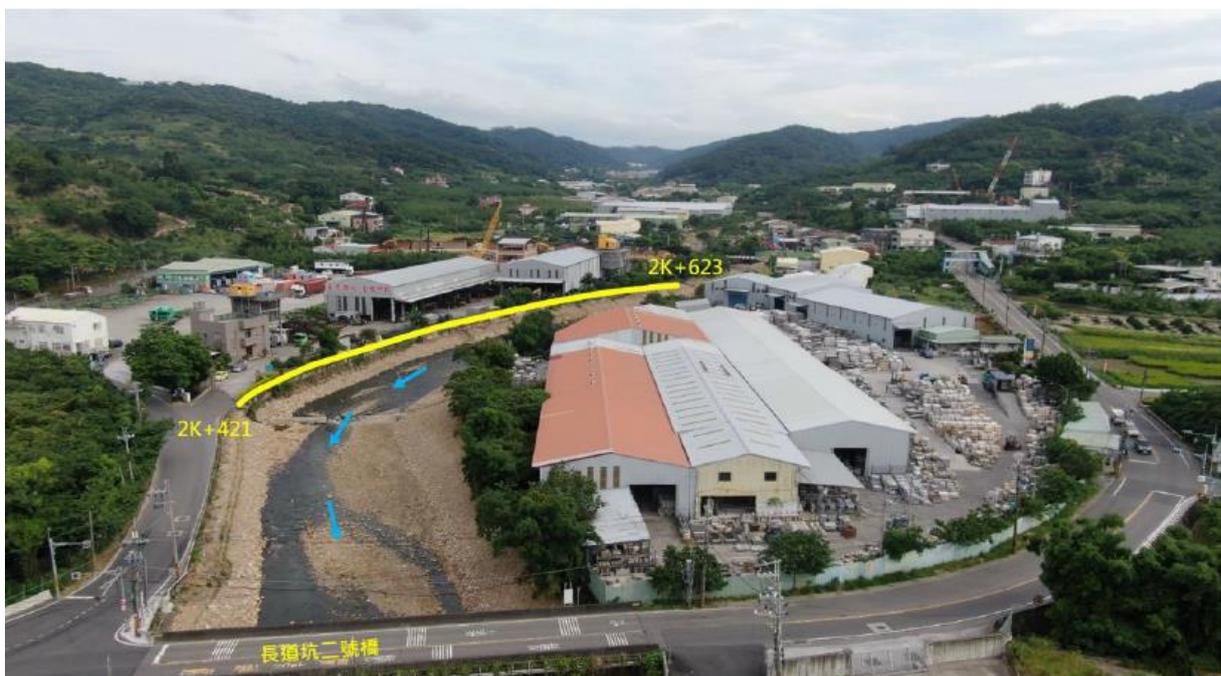
圖 5-1 「水仙溪長道坑二號橋至 2 號無名橋間護岸改善應急工程」位置範圍

本案工程內容為右岸護岸整建以砌塊石為結構主體，堤前邊坡採 1:0.3 之堤岸型式，護岸施作長度共約 202m，施作高度以滿足計畫堤頂高程。

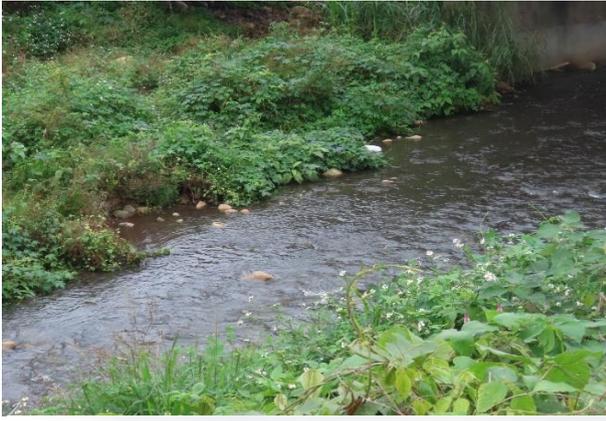
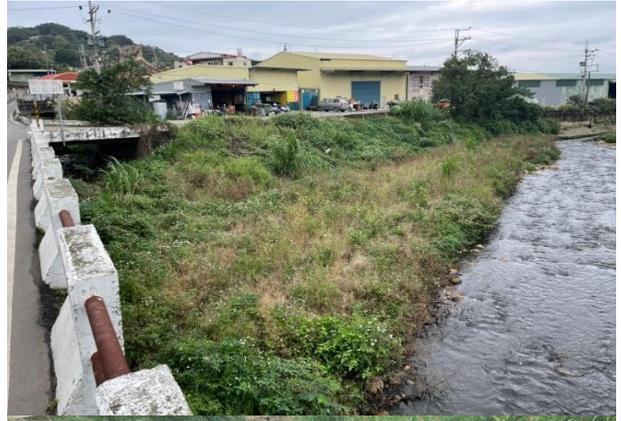
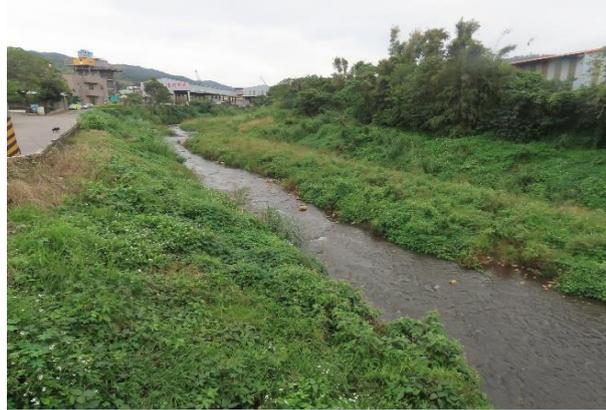
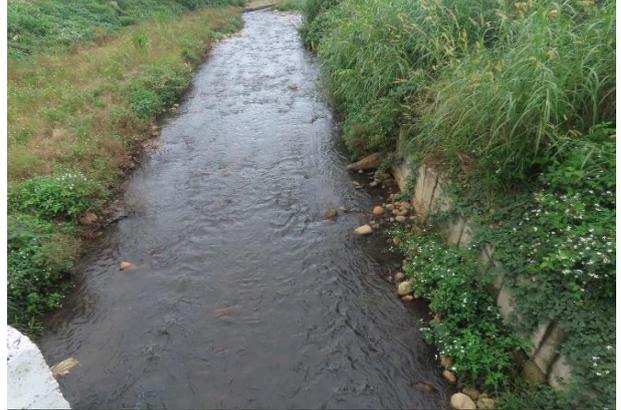
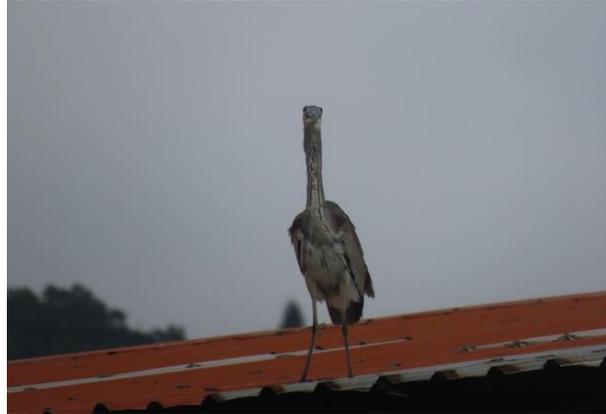
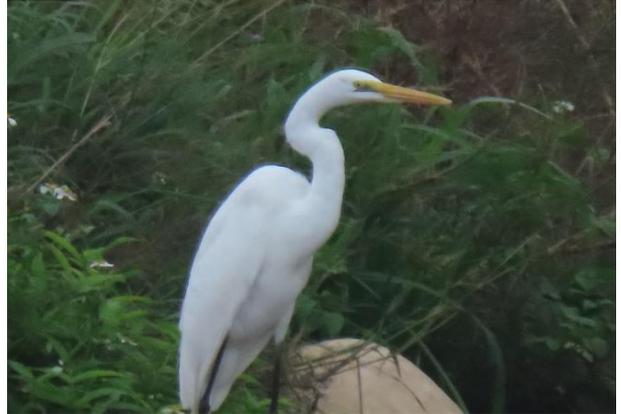
圖 5-2 「水仙溪長道坑二號橋至 2 號無名橋間護岸改善應急工程」現況照片

本計畫已於民國 111 年 1 月 7 日辦理現場勘查(現況環境如圖 5-2 所示)及生態影響評析(詳參 5.2 節)，並依據本工程提報階段所建議之保育原則擬訂保育對策及初步生態友善措施(如表 5-12 所示)。

1. 施工便道應利用現有道路或採最小面積之擾動。

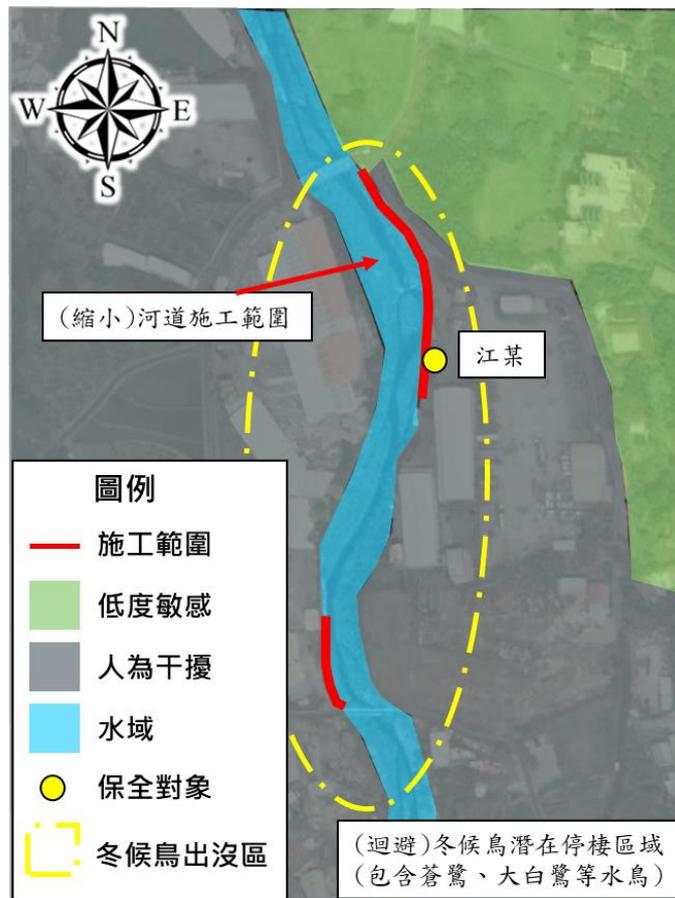
圖 5-3 「水仙溪長道坑二號橋至 2 號無名橋間護岸改善應急工程」生態關注區位圖

水仙溪長道坑二號橋至 2 號無名橋間護岸改善應急工程生態關注區位圖如圖 5-3 所示。該區段之水仙溪多為工廠及住宅區，屬於人為干擾區域，唯河道兩側有多棵大樹，建議保留。

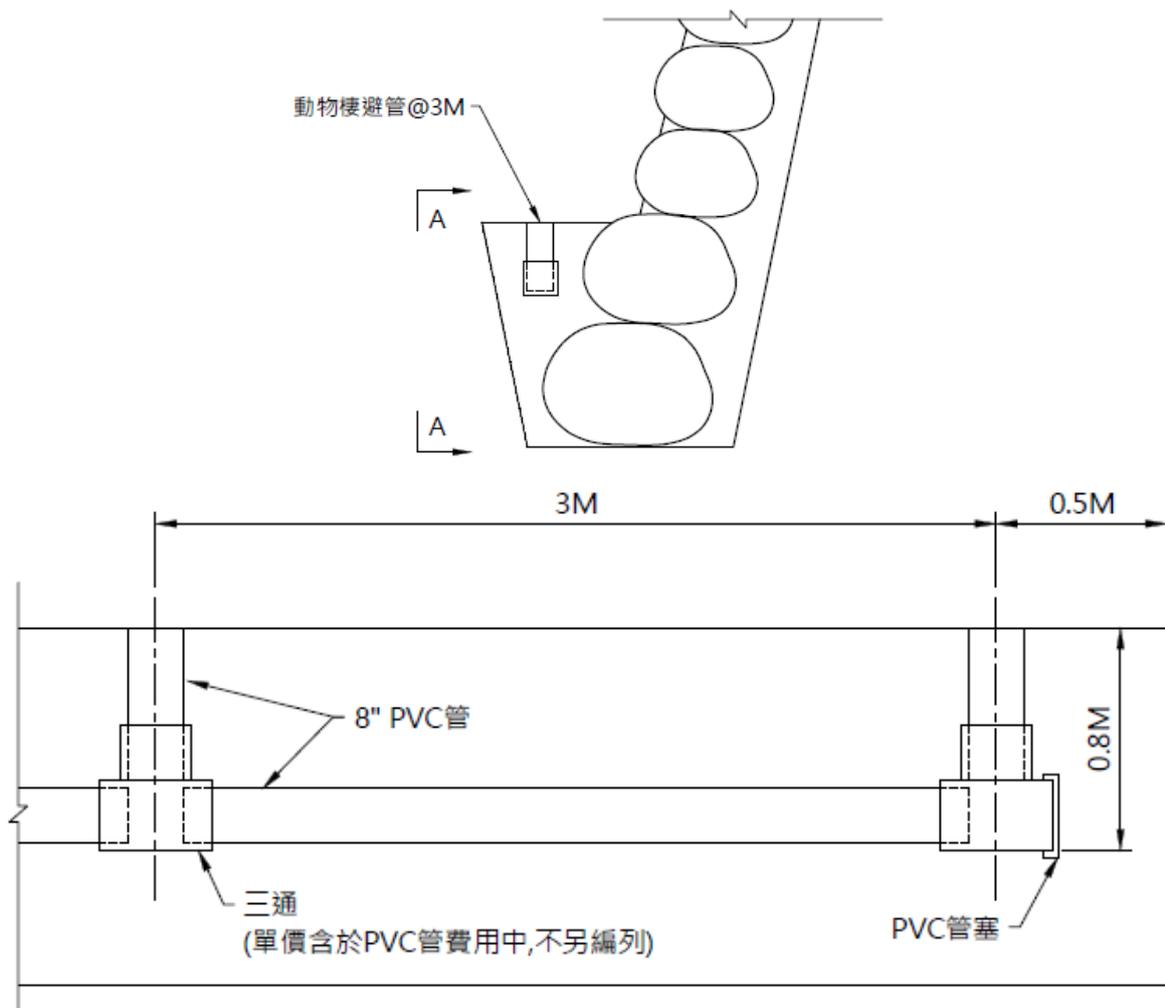
圖 5-4 動物棲避管設置型式

資料來源：水仙溪長道坑二號橋至 2 號無名橋間護岸改善應急工程基本暨細部設計

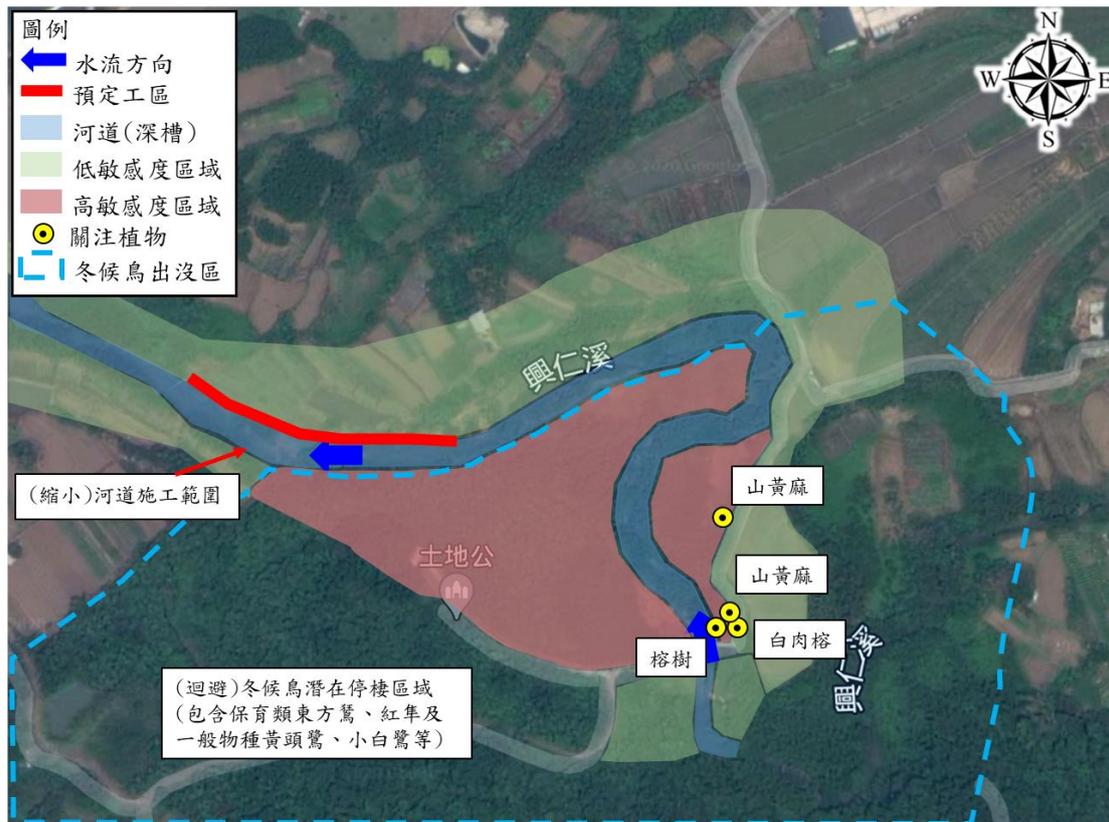
圖 6-3 「淡水區興仁溪興化店前洲子段第 119-4 地號旁上、下游護岸改善應急工程」生態關注區位圖

依據現況及生態評析成果，繪製工程生態關注區位圖如圖 6-3 所示。右岸為次生林地及竹林地，屬於低敏感度區域，左岸多已是人為開發農地，種植皎白筍、空心菜等蔬菜為主。

- (一) 降低施工時產生之揚塵對周遭環境影響，建議對施工道路及車輛進行灑水來降低揚塵量。
- (二) 因附近多為農地，且腹地小，機具移動空間有限，建議採小型機具方式施作，減少可能破壞面積。
- (三) 完工後，應於施工擾動後之裸露地，如施工便道或臨時置料區，鋪設稻草蓆，並撒播原生或非入侵性草籽，加速復育。
- (四) 保留溪底塊石，因溪底塊石主要為蝦蟹類棲息地，並為維持縱向生態機能之串連，建議可將塊石拋置河道中，以提供庇護、創造沖刷坑及緩流區。
- (五) 為避免溪水斷流，應採取半半施工、導流或引流之工法，減輕工程對水域棲地之影響。
- (六) 記錄上皆有兩棲類、鳥類及爬蟲類，故建議採用表面多孔隙與粗糙構造，如漿砌石護岸或造型模板等，較適合植生附著生長及提供生物棲息場所，以維護棲地完整性與減少野生動物受困。
- (七) 施工期間將遺留之民生及工程廢棄物集中處理，並帶離現場。

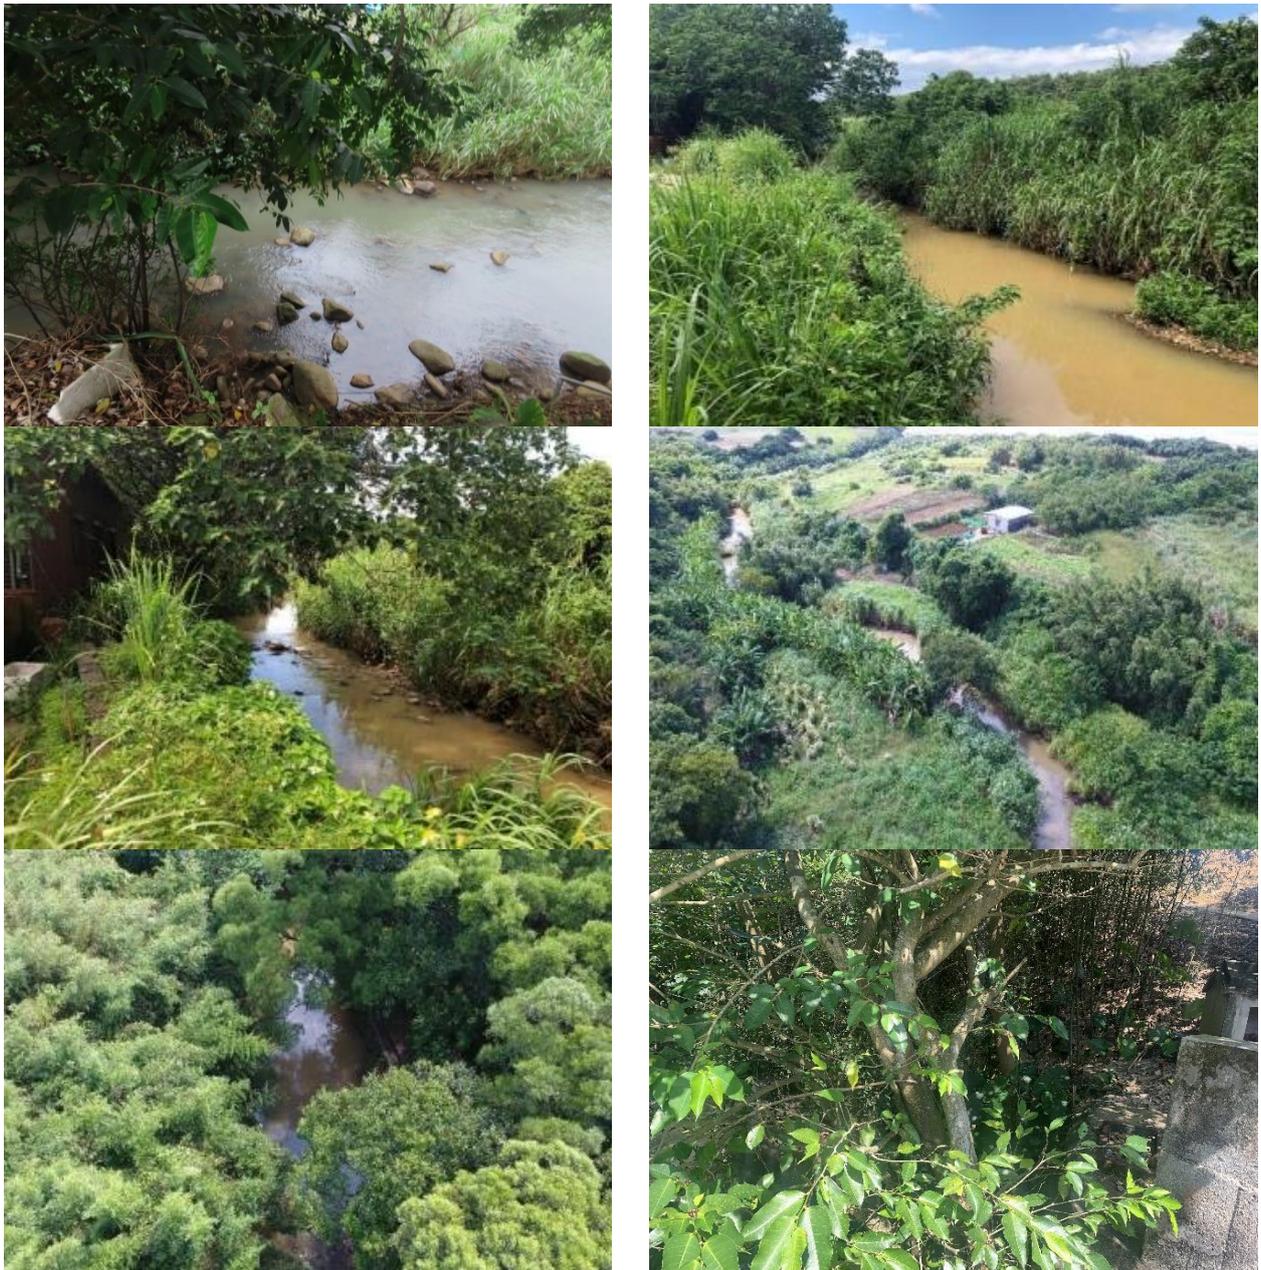
圖 6-4 「淡水區興仁溪興化店前洲子段第 119-4 地號旁上、下游護岸改善應急工程」現況照片

本計畫於民國 111 年 1 月 7 日由團隊人員進行現場勘查(現況環境如圖 6-4 所示)，詳細植物調查成果如附件三所示。溪邊植生茂密，河道兩岸植被較不受人為擾動。
