## 摘要

本次期末報告為第 1 次派工，執行範圍包含「淡水區興仁溪淡金公路下游至出河口段護岸應急工程」、「金山區清水溪護岸改善應急工程」、「三芝區後厝溪護岸改善應急工程」、「淡水區埤島里公司田溪淡金公路至埤島橋護岸改善應急工程」、「水仙溪田心仔橋至長道坑二號橋護岸改善應急工程」、「金山清水溪排水改善工程」、「觀音坑溪排水幹線暨北勢坑溪排水改善工程」、「東門溪河道拓寬排水改善工程」、「鳳鳴滯洪池工程」、「石門區楓林溪護岸新建工程」、「新北市中和區壽德公園滯洪池工程」及「淡水區樹梅坑溪出河口段石籠

本計畫辦理此 12 案工程之工程階段(核定、規劃設計、施工或維護管理)的生態檢核作業，包含蒐集生態調查資料、繪製生態關注區域、產製自主檢查表、施工生態保育執行狀況納入工程督導、生態效益評估等工項，並於後續協助辦理民眾參與及資訊公開。

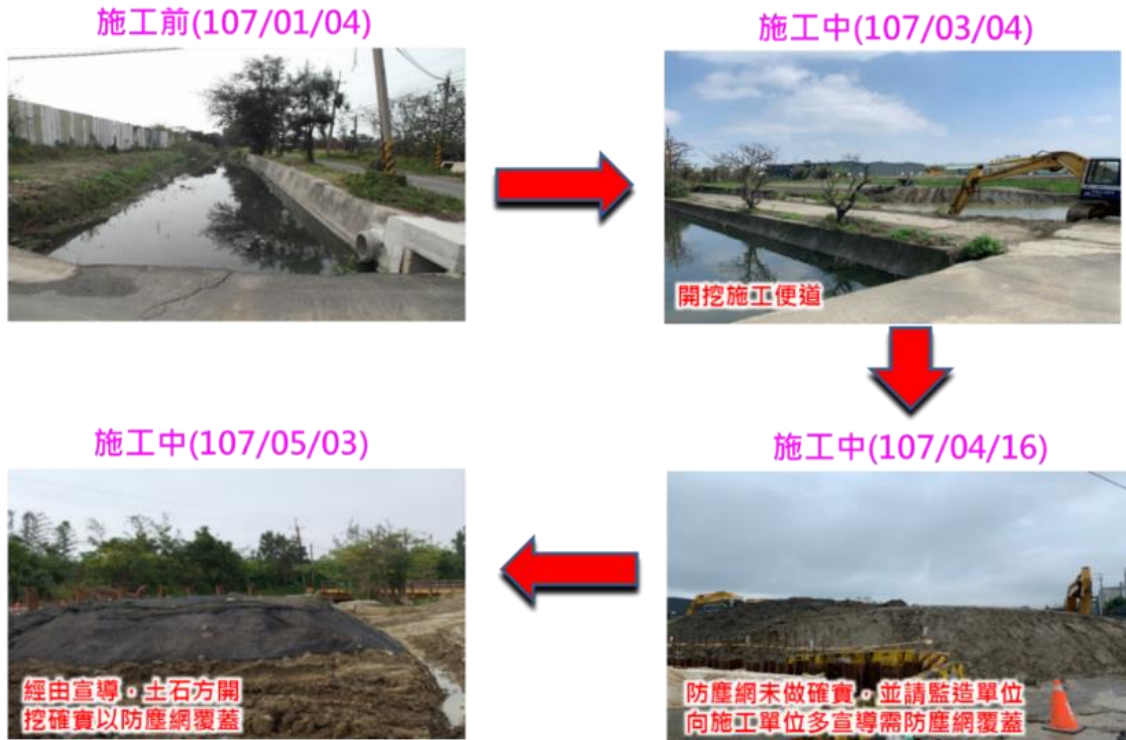
圖 3-12 生態環境宣導執行過程示意圖

若在現場勘查過程中，發現施工廠商未於土方堆置區覆蓋防塵網，逢甲團隊則會聯繫工程監造單位，並請加強宣導此項保育措施，並擇日再進行檢查施工時是否有覆蓋防塵網(如圖 3-12 所示)。此外，本計畫亦會提供工程單位相關的生態建議，例如進行綠美化時，植樹的樹種及合適栽植地點等。

檢核項目：避免揚塵

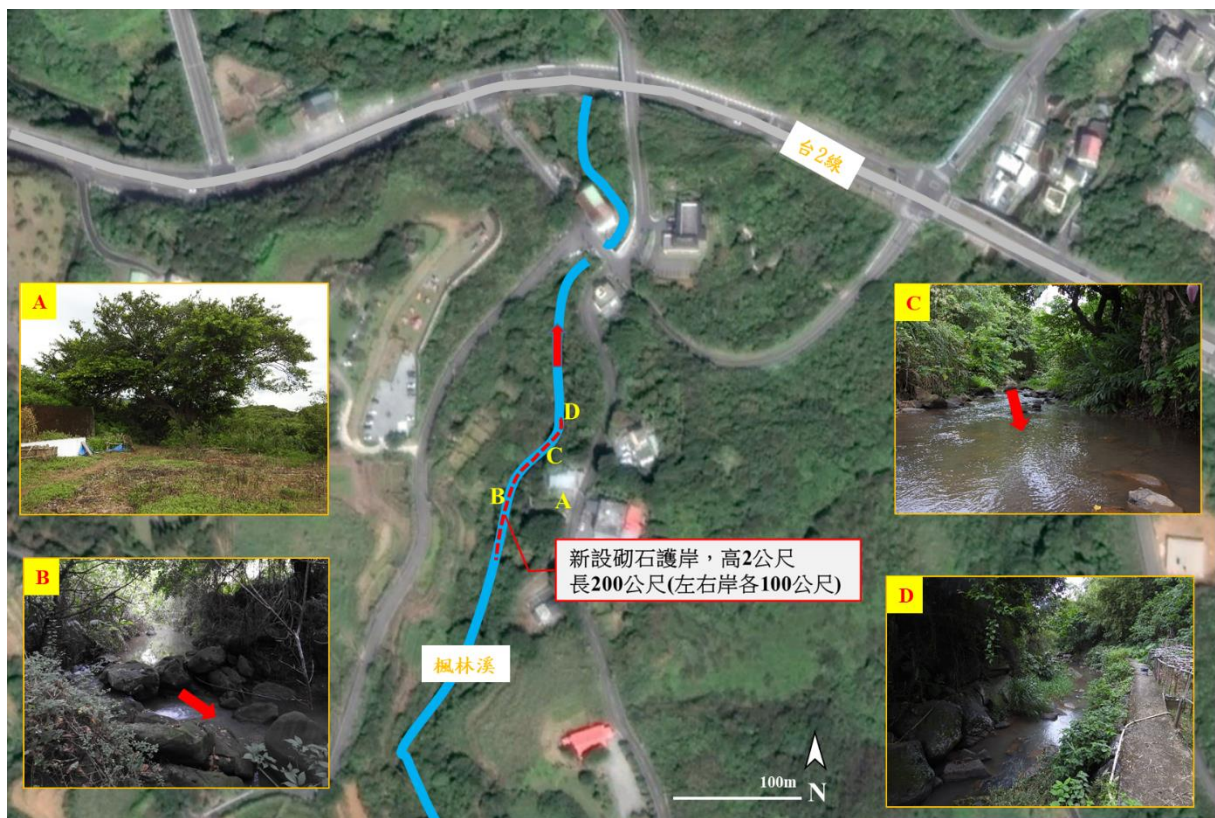
圖 4-1 「石門區楓林溪護岸新建工程」工區預計施作範圍及環境現況圖

本計畫工程內容為新設砌石護岸 200 公尺(左右岸各 100 公尺)，預計施作範圍如圖 4-1 所示，擬透過對新設護岸改善河川兩岸邊坡，減少土石坍落並加強楓林溪周邊防汛能力，保護民眾生命財產安全，護岸採近自然生態工法以砌石方式堆砌如圖 4-2 所示，打造河川友善環境。

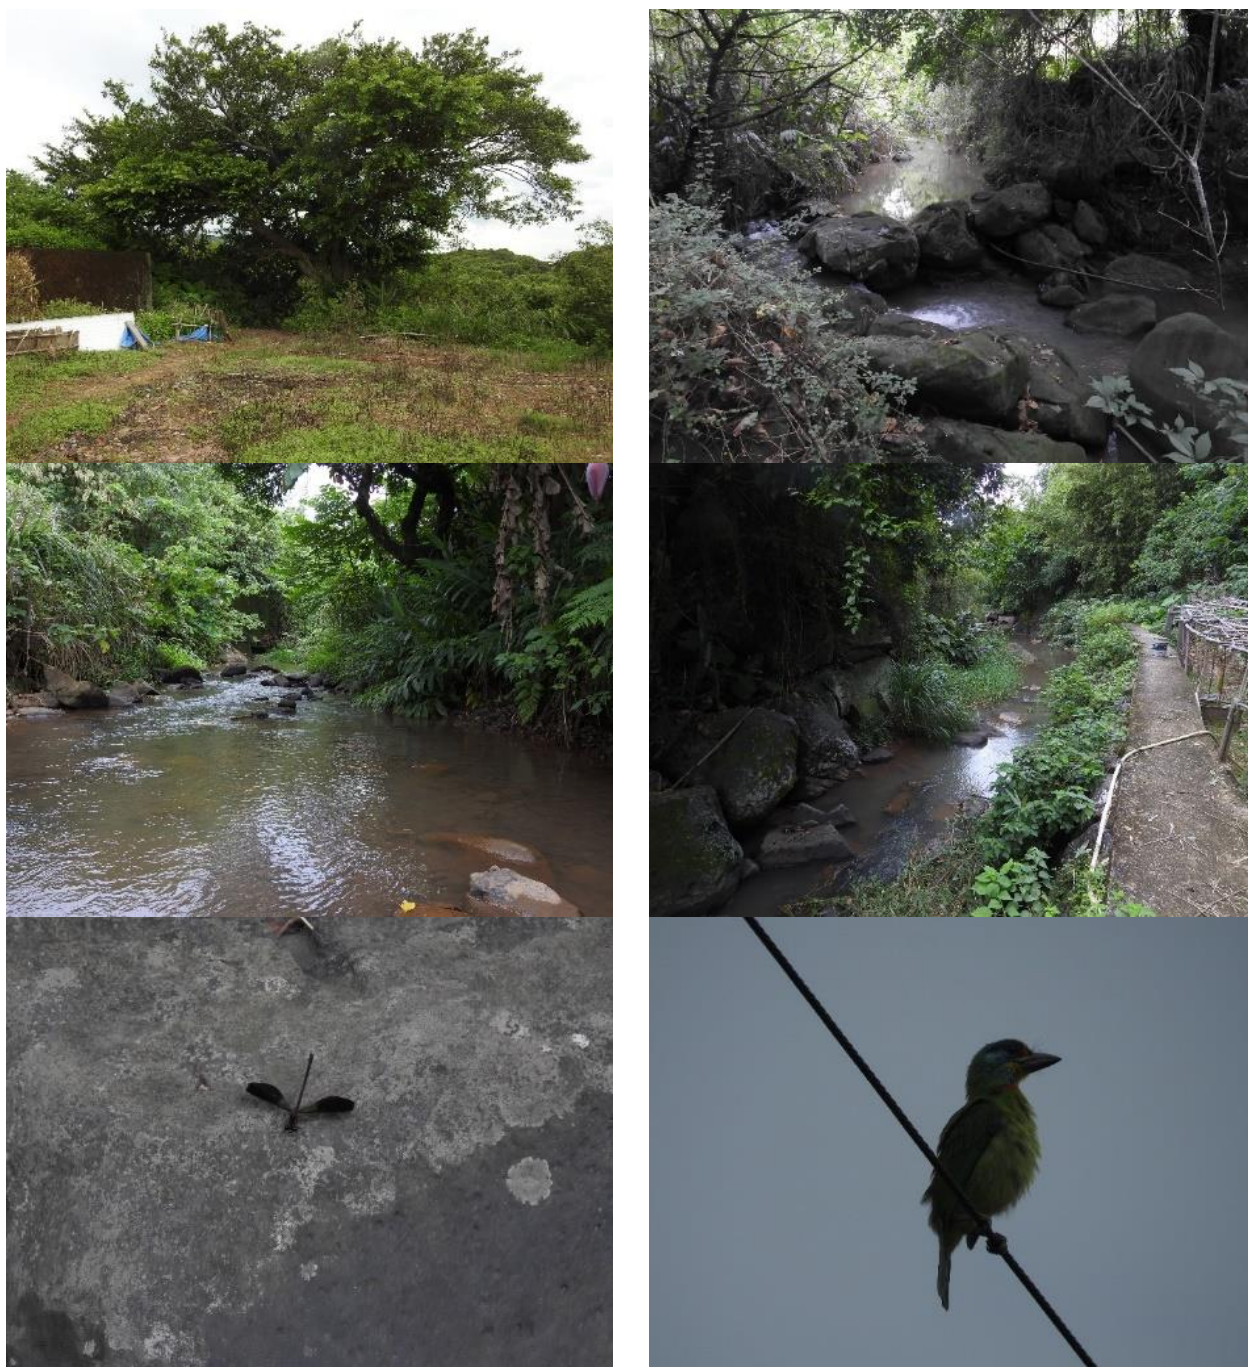
圖 4-3 「石門區楓林溪護岸新建工程」現況照片

本計畫於民國 110 年 8 月 4 日由團隊人員進行現場勘查，現況環境如圖 4-3 所示，預定治理區域及周邊之棲地類型主要為竹闊葉混和林、農地及濱溪帶，兩側護岸為自然土坡及漿砌石護岸。溪邊濱溪帶植生茂密，河道左岸濱溪植被較不受人為擾動，植生優勢物種有：構樹、山黃麻、烏白、青芋麻、月桃及姑婆芋等，部分右岸長有竹林，且有部分人為作物如香蕉、綠竹，絲瓜等，住宅及道路兩旁有數棵大胸徑正榕。鳥類則發現：白尾八哥、家八哥、白頭翁、大捲尾、五色鳥

等。因近日有雨，河道水流略急、水質混濁多為沖蝕之泥沙，內具大小不一的石塊，水域型態有淺流、淺瀨及岸邊緩流，勘查時亦發現短腹幽蟕、川蜷及瘤蜷，上述物種多棲於息清淨的溪流，代表水質未受污染。

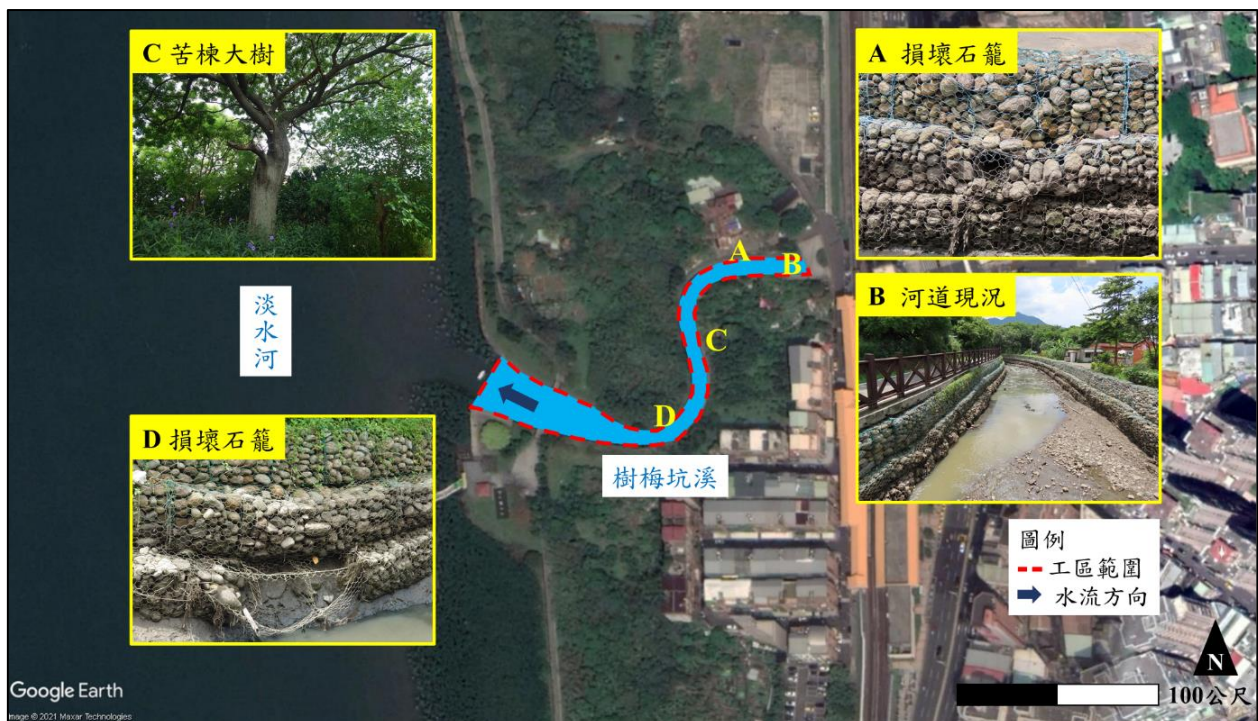
圖 5-1 「淡水區樹梅坑溪出河口段石籠修復工程」工區預計施作範圍及環境現況圖

本計畫工程內容為修復既有損壞石籠護岸，擬透過對維修護岸改善樹梅坑溪出口至捷運鐵路橋(0K+000~0K+267)防汛能力，保護民眾生命財產安全。河道右岸民房處石籠護岸損壞(如圖 5-2 所示)，已有潛在淹水風險。

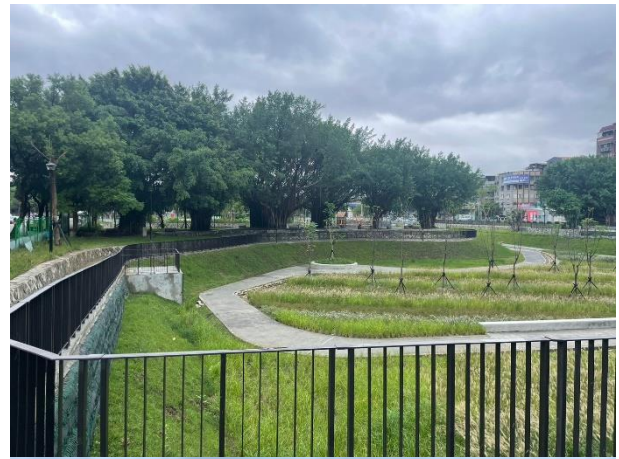
圖 11-3 現況照片

本工程於民國 111 年 9 月 5 日完工，本計畫團隊遂於民國 111 年 10 月 13 日辦理完工後生態覆核作業，現況照片如圖 11-3 所示。施工前間皆有落實生態友善措施，是以周邊棲地環境並未受到明顯影響，保全對象亦正常生長。因此，竣工後亦未發現異常現象。

- 一、 本工程為新設(乾式)滯洪池，環境變化較大，建議應週期性檢視新環境內之生態演替，以避免外來種入侵及環境劣化等負面生態議題產生。
- 二、 應於竣工後每隔 3 至 5 年辦理一次生態效益評估，以評析生態變化。
- 三、 建議維管階段之評析應增加辦理生態調查項目(全面性調查或針對特定類群)以進一步瞭解該地區之基本生態資源，以作為後續治理工程之參考。
- 四、 民眾參與部分建議除關注團體外，應加強針對在地居民辦理，以瞭解工程竣工後的在地變化及相關後續需求。
