一、牛稠河流域整體環境改善計畫-萬年溪水岸空間環境改善工程

(一) 環境概述

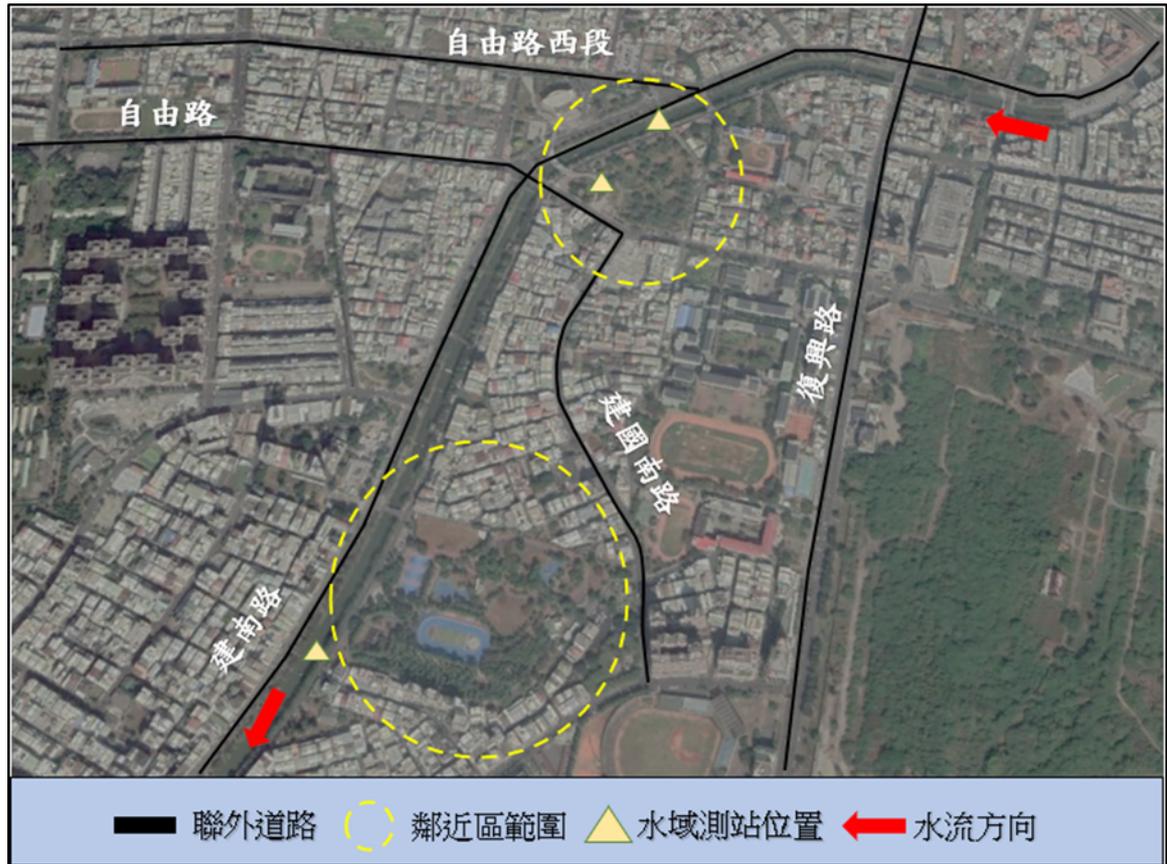
圖 4-9 萬年溪水岸空間鄰近區及水域測站圖

本計畫生態調查項目為水陸域生態(植物、鳥類、哺乳類、兩棲類、爬蟲類、昆蟲類、魚類、底棲生物)。陸域植物調查範圍為計畫區域及鄰近區域；陸域動物調查範圍為計畫區域及鄰近區域，水域測站共三樣站，分別為萬年公園埤塘內、萬年溪(近萬年公園處、復興公園處)各一樣站，詳細樣線及樣站分佈如圖 4-9 所示。

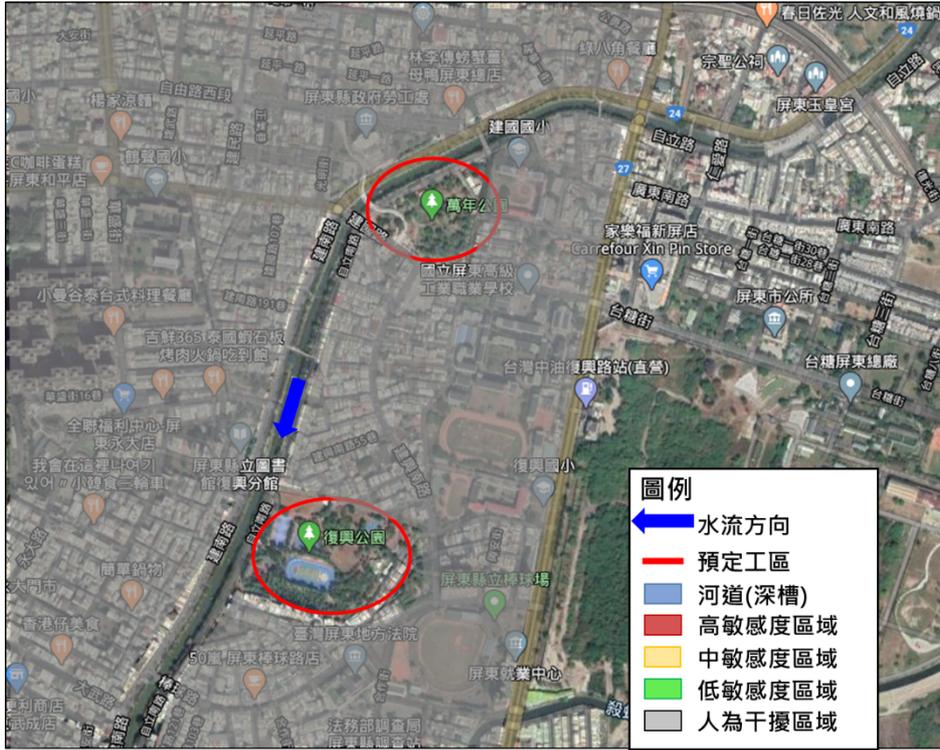
圖 4-11 萬年溪水岸空間生態關注圖

本案因位於屏東市中心，鄰近皆劃設為人為干擾區。生態關注圖如圖 4-11 所示。
