馬祖地區水庫集水區保育治理工程
(第十標)

規劃設計階段
生態檢核成果報告書
(修正一版)

主辦機關：連江縣環境資源局

設計單位：旭美工程顧問有限公司馬祖分公司

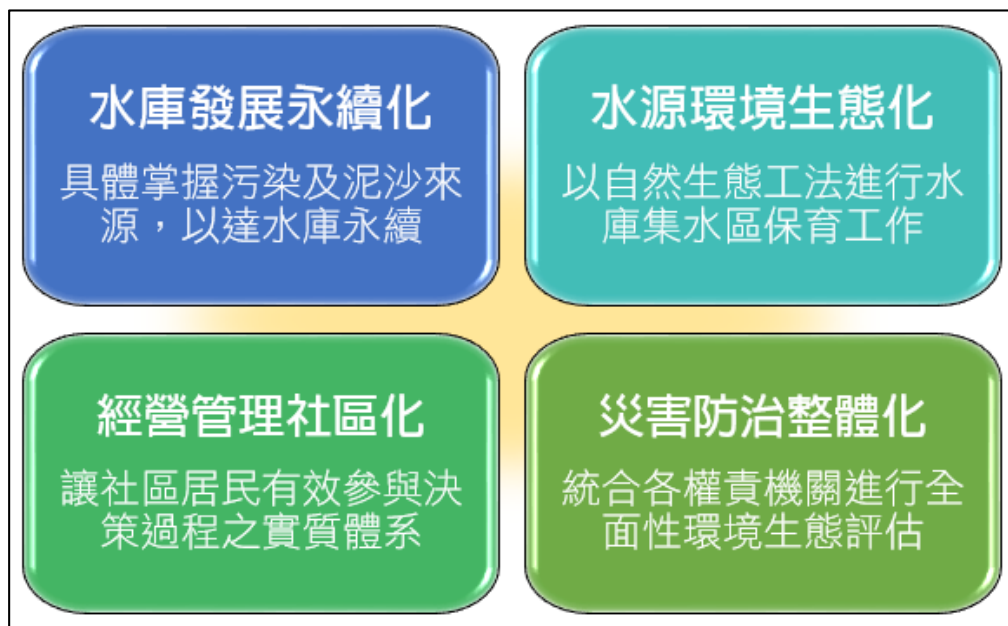
圖 2 集水區計畫願景說明圖

加強水資源保育之宣導，推動水庫集水區總體營造，致力於土地合理開發，經營與保育工作並重，以維護自然生態環境的平衡發展，提昇親水環境與生活品質，有效管理自然水土資源，使水庫集水區成為兼顧生活、生態及保育的開放空間，永續經營，生生不息，以下期許為願景致力於水庫集水區之保育治理計畫：

- (1) 水庫發展永續化
- (2) 水源環境生態化
- (3) 災害防治整體化
- (4) 經營管理社區化

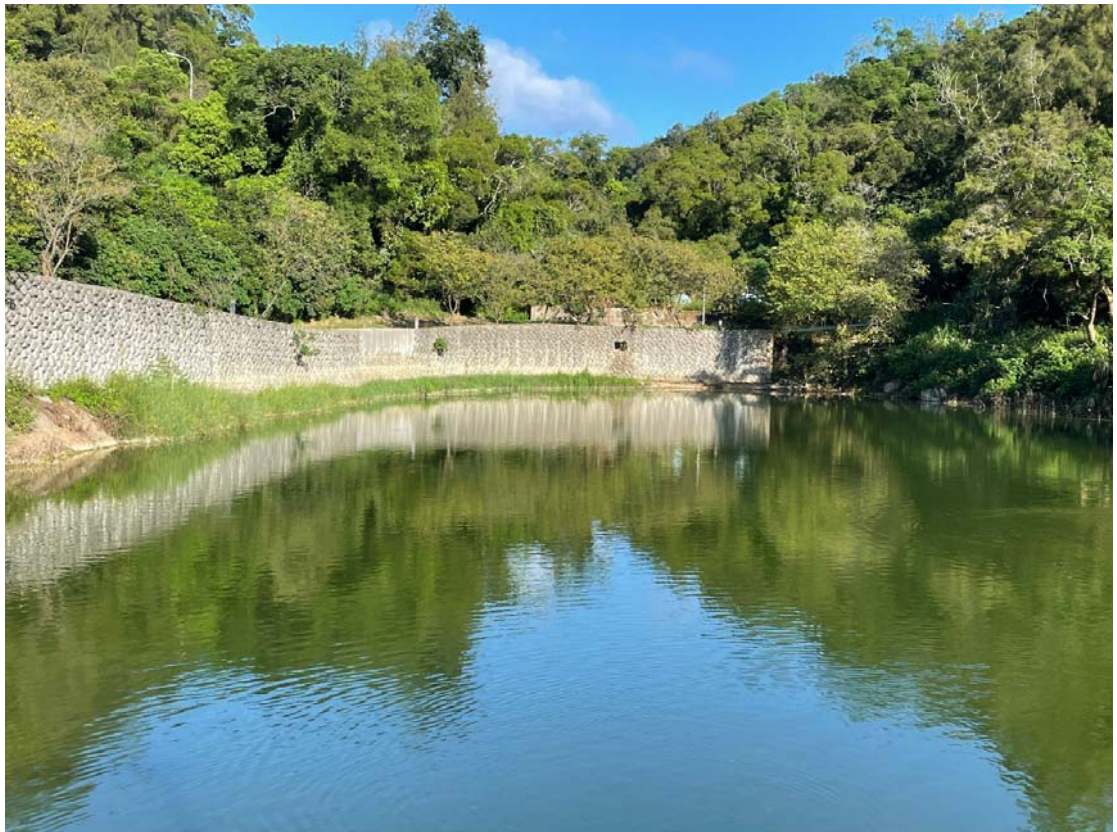
圖 4 儲水澳上壩水庫環境現況圖

儲水澳上壩設立於馬祖村東南方約 800 公尺峽谷中。為混凝土重力壩，壩頂標高 117.20 公尺，最大壩身高度 10.4 公尺，壩頂長度 68 公尺，壩頂寬度 1 公尺，集水流域面積 0.25 平方公里，總蓄水量 23,600 立方公尺，利用 15HP 抽水機取水至儲水澳淨水廠處理使用。

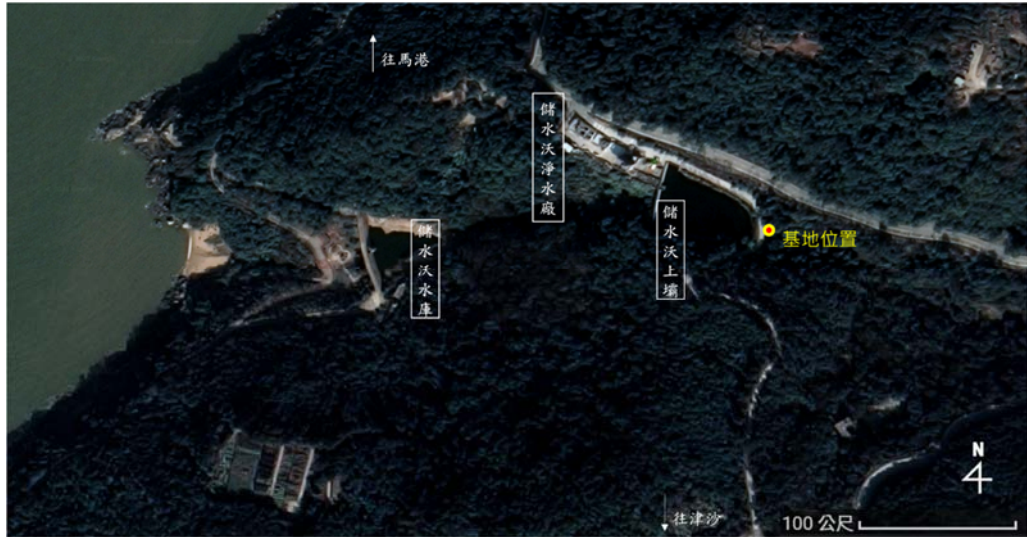
圖 5 基地位置標示 GOOGLE 航照圖

本工程計畫位於連江縣南竿鄉馬祖村儲水澳上壩水庫集水區，基地標示位置說明如下航照圖；集水區地勢屬緩和坡地，周邊道路多為混凝土鋪面，水庫上壩道路路面略為破損，現況水質受集水區上游軍營影響，有受污染之虞且呈現優養化現象，集水區內植生覆蓋現況甚為良好。排水路周邊環境雜草蔓生；下段水庫範圍，水庫設施連蓄水池內淤積泥沙，周邊環境久未整理雜草叢生，皆為影響環境生態發展因素之可能。

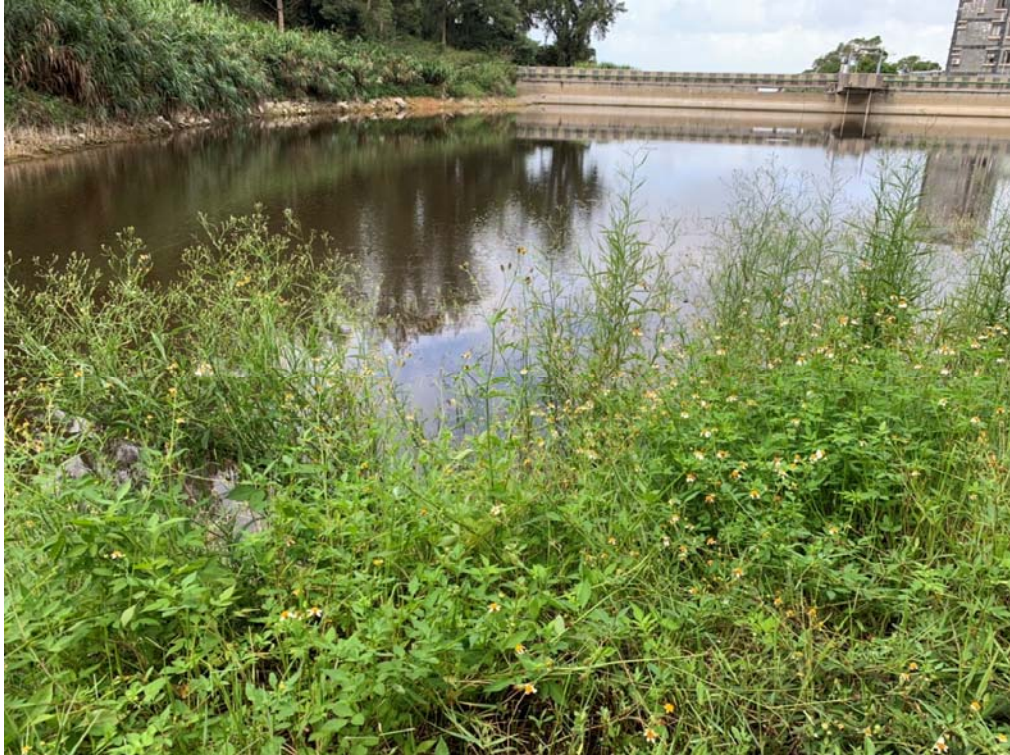
圖 8 儲水澳上壩水庫環境圖

儲水澳上壩水庫位於連江縣南竿鄉馬祖村西南方，水庫為混凝土重力壩，經由儲水沃淨水廠與南竿海淡廠作水資源聯合運用。

本案位址水源為水庫天然積水，集水河川自然於地表逕流之水源。

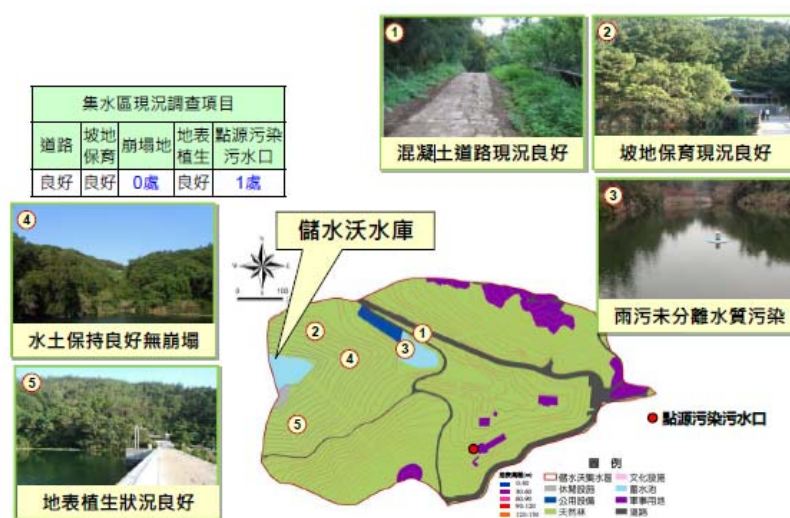
圖 11 儲水澳水庫集水區現況調查項目說明圖

集水區地勢屬緩和坡地，周邊道路多為混凝土鋪面，狀況良好，水庫上壩道路路面略有破損但無影響安全，現況水質受集水區上游軍營影響，有受污染之虞且呈現優養化現象，集水區內植生覆蓋及森林保育現況甚為良好，無明顯崩塌地。另全區調查計有 1 處點源污染污水口需污水截流或現地處理。

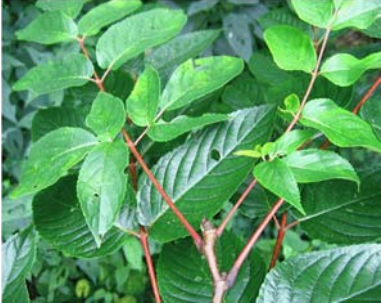
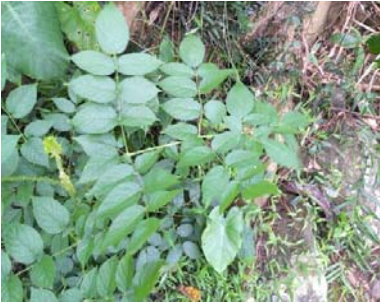
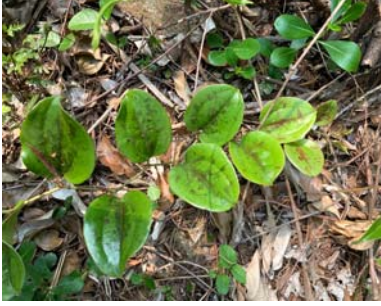
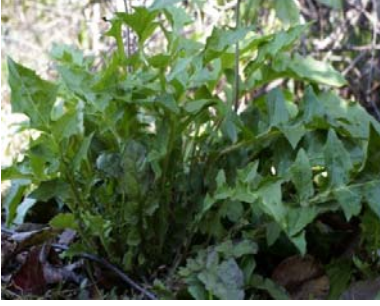
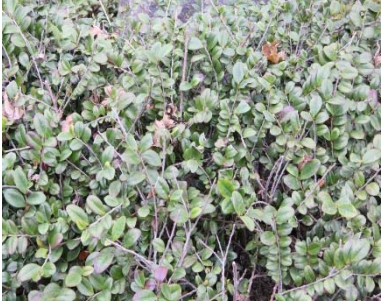
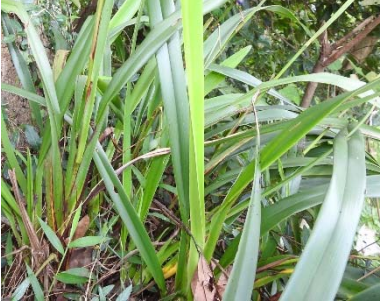
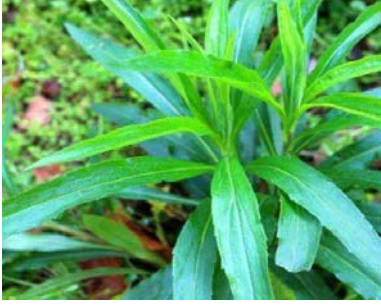
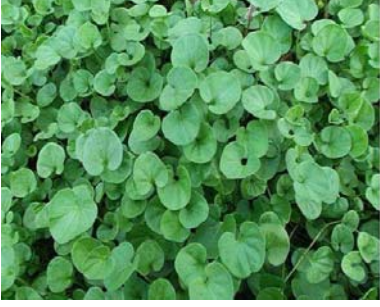
圖 13 儲水澳上壩水庫集水區植栽種類調查紀錄圖二

<p>瘦椒樹</p>	<p>白背葉</p>

<p>菝葜</p>	<p>黃鶴菜</p>

<p>濱柃</p>	<p>山菅</p>

<p>紫莞</p>	<p>馬蹄金</p>

經現地調查結果周邊山坡地多為天然林，以相思樹、銀合歡、榕樹、構樹、海桐與桑樹為主，林相大多良好，集水區之森林保育現況皆屬穩定。
