**水庫集水區保育治理工程生態檢核表 主表(1/2)**

| 工程基本資料 | 工程名稱<br>(編號) | 馬祖地區水庫集水區保育治理工程<br>(第十標) | | 設計單位 | 旭美工程顧問有限公司馬祖分公司 | | |
| | 工程緣由目的： | | 儲水沃水庫污水處理設施1處 | | | | |
| | 工程內容 | 水質淨化示範工程1處，建置MSL水質淨化示範模場100CMD | | | | | |

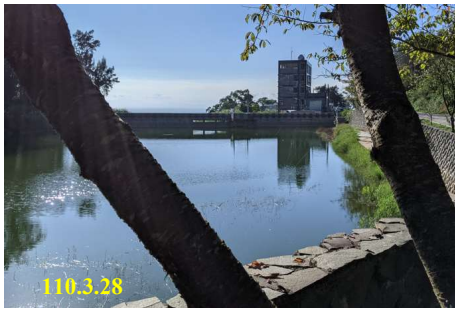
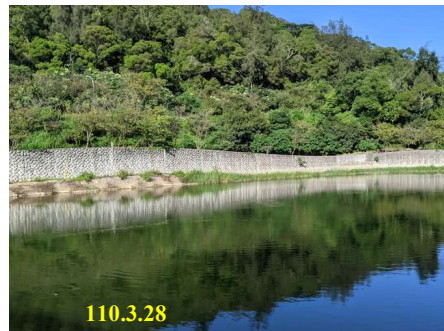
災害照片：

| 現況概述 | 1.地形：山坡地<br>2.災害致災類別：<br><input type="checkbox"/> 山坡崩塌 <input type="checkbox"/> 溪床沖蝕 <input type="checkbox"/> 溪岸溢流<br><input type="checkbox"/> 土石流 <input type="checkbox"/> 溪床淤積 <input checked="" type="checkbox"/> 其他：水庫水質優養化<br>3.災情：<br>4.以往處理情形：<br>5.有無災害調查報告(報告名稱：____)<br>6.其他： | | | 擬辦工程概估內容 | 水質淨化示範工程1處，建置MSL水質淨化示範模場100CMD | | | |

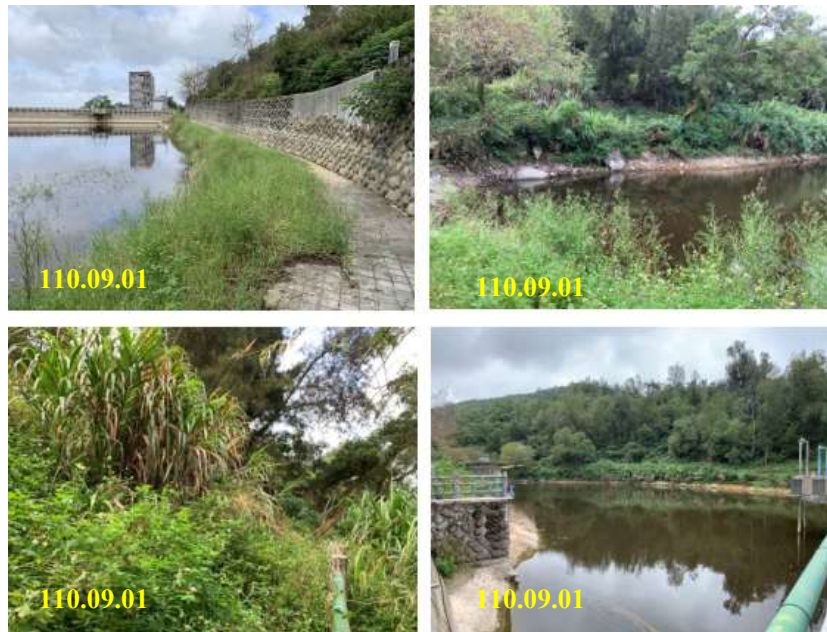
### 4.棲地影像紀錄：

| <p>本計畫位於連江縣南竿鄉儲水沃水庫上壩水庫，施工環境周遭為大片雜木林、人工林及部分水泥人工建築物，生態調查部分為工區範圍周邊環境生態；經於 110年 9月1日及 110年9月30 日由生態人員現勘時之現地觀察情形，此集水區上邊坡大多植栽種類為薜荔、相思樹、櫻花、木麻黃、癭椒樹等，如下圖黃色區域為主要敏感區域，綠色為次要敏感區域，而水池周邊因遍布水生植物影響水質，即易造成水質優養化之情形，池底也出現嚴重淤積狀況將會影響水域生態系統。</p> | | | | |

本計畫施工基地範圍含有儲水沃淨水廠、國軍所屬營區，工程內容主要為雜木疏枝及設置水質淨化系統設施，周遭綠地內以邊坡上方天然林及路側灌木為主，天然林有銀合歡、櫻花樹、相思樹等，路側及池內為蔓生植物和灌木雜生，如薜荔、野菊等。

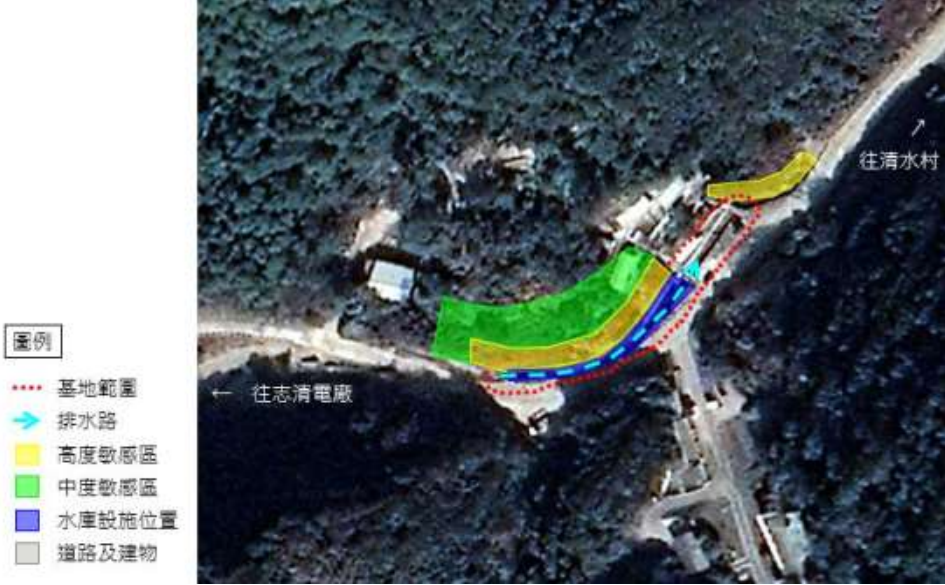
| <p>水庫周邊為較多水資源區域，水庫周邊經常有鳥類出沒，原基地位址為已開發區域，僅因為長年堆積廢棄物並未整理完全，經施工團隊清潔並保持乾燥，使區域不會有淤水滋養病媒蚊。</p> | | | | |

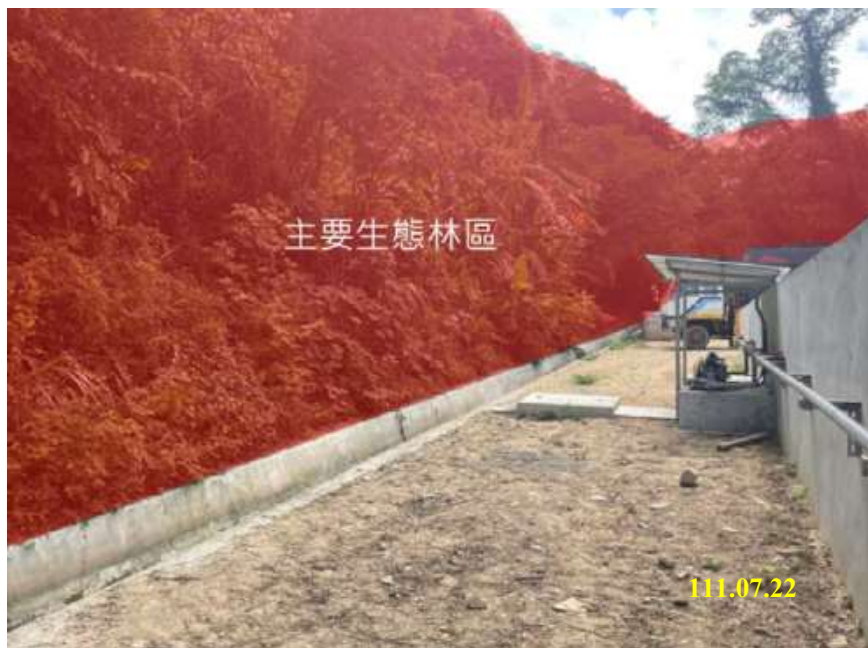
4.棲地影像紀錄：

| <p>生態棲地環境評估：經生態調查團隊調查，調查區域陸域為已開發區域，調查範圍主要已有水庫及排水道設施，僅有整治區域水道周邊之山坡地，僅需注意次生林生態區域。</p> | | | | |

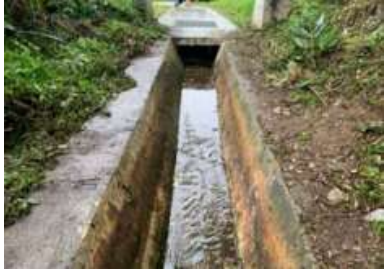
| 異常狀況說明 | 豪雨災後水道淤積<br> | 解決對策<br> | 清除淤積 |

| 複查結果及應採行動 | 已改善水道淤積情況。 | | |

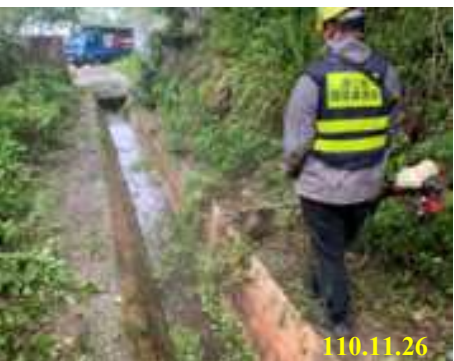
| 生態保全對象 | 保持水道潔淨，避免蚊蟲孳生。 | 施作時主要以圖說規定範圍進行環境整理。 | |

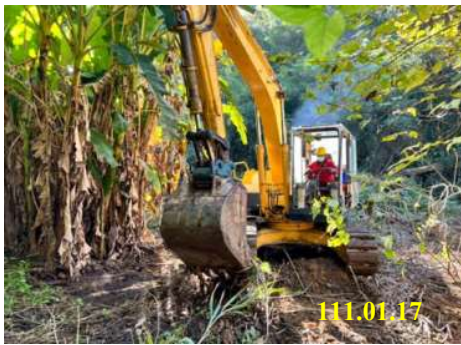
| 生態友善措施 | 大型機具掘除周邊多餘雜枝並於短時間的完成整地作業，降低影響的時程。 | 劃設區域避免工程人員影響到不必要之生態破壞，以避免破壞原有之完整林區。 | |

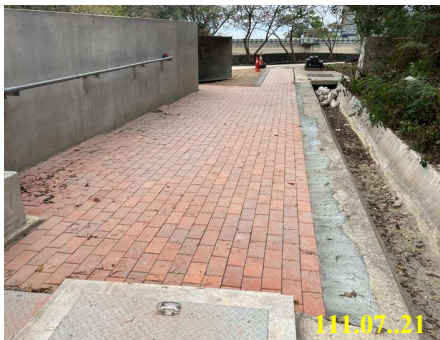
| 施工復原情形 | <input checked="" type="checkbox"/> 施工便道與堆置區環境復原<br><input type="checkbox"/> 植生回復<br><input type="checkbox"/> 垃圾清除<br><input type="checkbox"/> 其他： | 施工便道復原且將環境廢棄物等清除維護環境避免污染。 | |

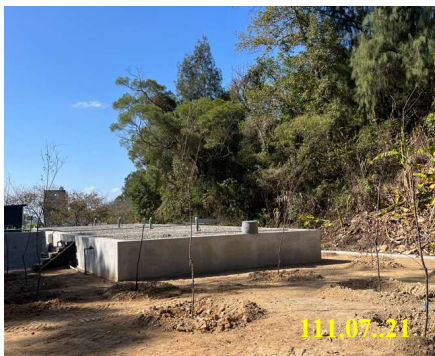
| | <input type="checkbox"/> 施工便道與堆置區環境復原<br><input type="checkbox"/> 植生回復<br><input checked="" type="checkbox"/> 垃圾清除<br><input type="checkbox"/> 其他： | 水域及陸域環境離場前檢視廢土確實清除。 | |
