## 水庫集水區保育治理工程生態檢核表 主表(1/2)

| 工程基本資料 | 工程名稱<br>(編號) | 興仁及成功地區既有污水截流設施改善工程 | 設計單位 | 怡興工程顧問有限公司 |

# 水庫集水區保育治理工程生態檢核表 規劃設計階段附表

附表 D-03 工程方案之生態評估分析

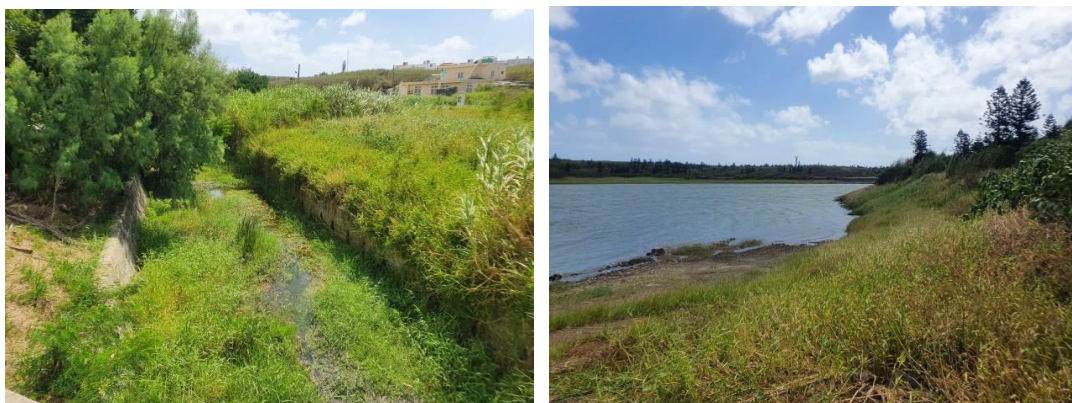
4.棲地影像紀錄：  
(109 年 10 月 5~8 日)

| 於 109 年 10 月 5~8 日至本計畫環境進行現況勘查，調查期間發現部分排水幹線溝渠水體流動不順有積水之現況。興仁地區排水路污水截流改善工程原為汙水排水幹線，水域因排水幹線係屬人為建造的區域排水因此環境型態較為單一，且水量不穩定，環境變化大。排水幹線兩側可見優勢之銀合歡林地以及五節芒及大黍等物種組成之草生地，並於鄰近之農耕地旁栽植有小葉南洋杉、巴西乳香等物種。 | | | |
| 興仁地區排水路污水截流改善工程屬於汙水排水幹線，雖屬人為建造的區域排水環境，溝渠水體流動不順有積水，環境較為單一。 | | | |

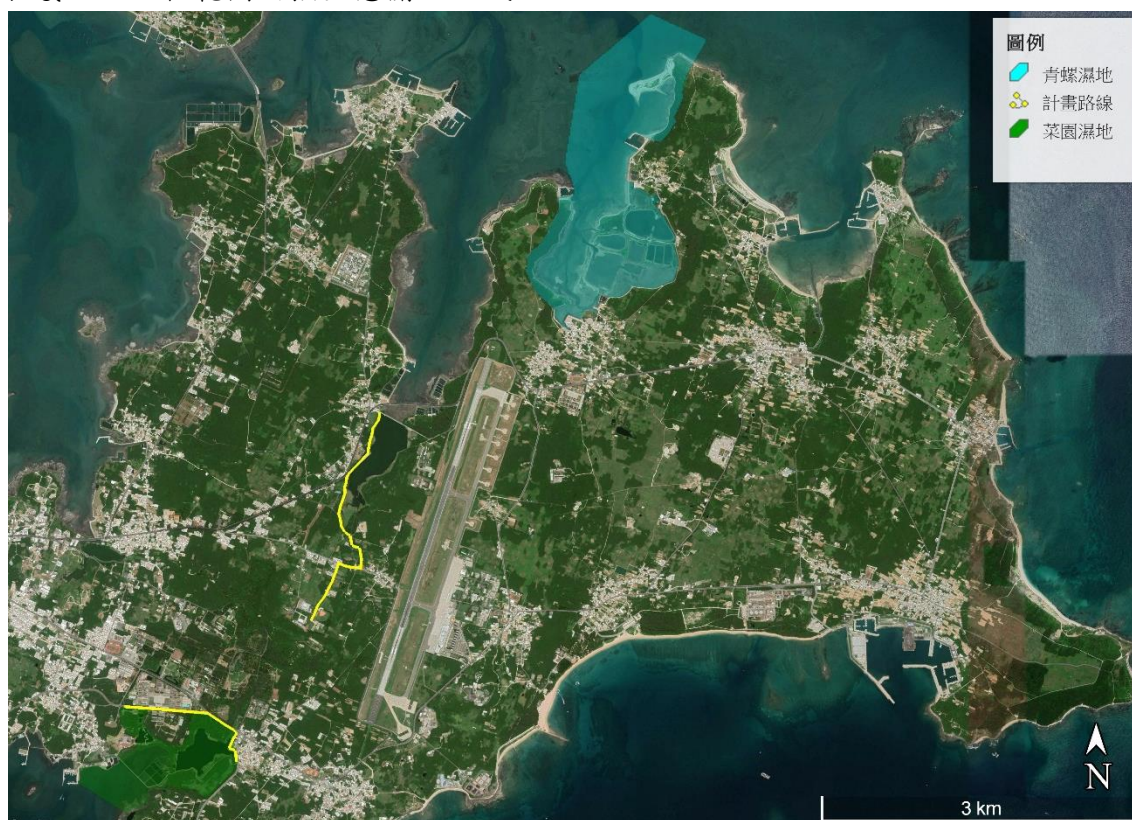
5.生態關注區域說明及繪製：

本計畫興仁及成功地區既有污水截流設施改善工程原為既有污水截流設施，設施內內已有構造物，部分水域有累積較多固定水體，水域因污水截流設施係屬人為建造的區域排水因此環境型態較為單一，且水量不穩定，環境變化大。污水截流設施兩側可見優勢之銀合歡林地以及五節芒及大黍等物種組成之草生地，並於鄰近之農耕地旁栽植有小葉南洋杉、巴西乳香等物種。由於本區污水截流設施係屬人為建造之區域排水環境，溝渠水體流量不穩，環境較為單一。本案工程鄰近菜園濕地等生態敏感區，工程範圍內無生態關注區域。

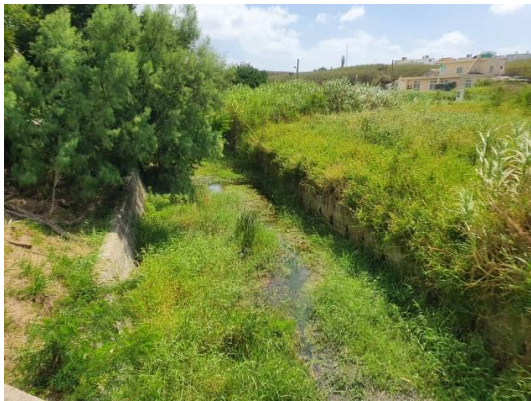
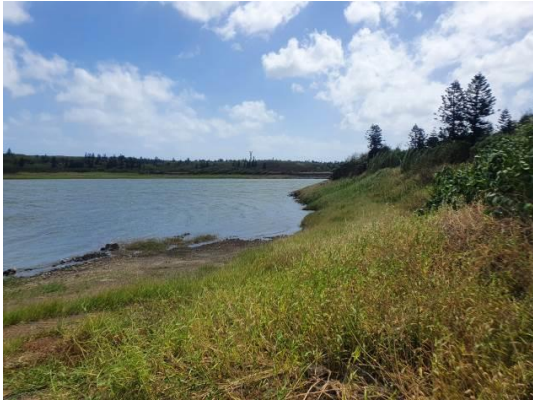
</div>                                             |                      |                                                           |                   |    |    |    |      |        |                                                           |  |  |  |
| <p>施工階段監測方式：</p> <p>施工期間進行施工中及施工後之生態檢核調查評估作業</p> | | | | | | | | | | | | |
| <p><b>現勘、討論及研擬生態保育措施的過程、紀錄</b></p>

<table><tr> <th>日期</th> <th>事項</th> <th>摘要</th> </tr><tr> <td>10/5</td> <td>邊坡設計原則</td> <td>以多孔隙、蛇籠等方式建構除可提供魚蝦蟹螺貝類棲息外，坡上的種植的草本植栽亦是小型哺乳類及兩棲爬蟲類合適的活動棲所。</td> </tr></table>

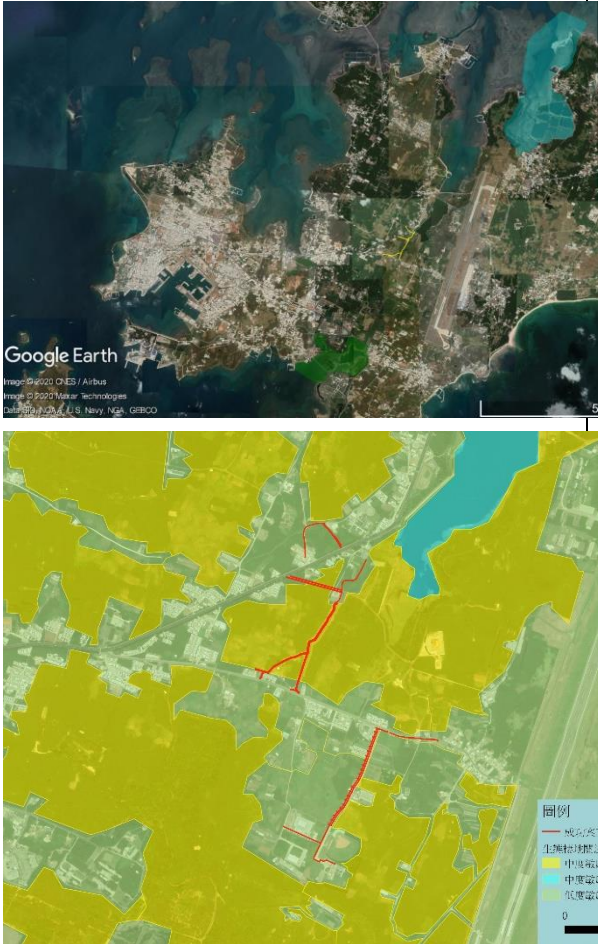
| 施工範圍與<br>生態關注區<br>域套疊圖 | | <p>本計畫成功地區引水路污水截流改善工程原為排水幹線，幹線內可見橫向構造物，故部分水域有累積較多水體，水域因排水幹線係屬人為建造的區域排水因此環境型態較為單一，且水量不穩定，環境變化大。</p> <p>排水幹線兩側可見優勢之銀合歡林地以及五節芒及大黍等物種組成之草生地，並於鄰近之農耕地旁栽植有小葉南洋杉、巴西乳香等物種。由於本區排水幹線係屬人為建造之區域排水環境，溝渠水體流量不穩，環境較為單一。</p> | |

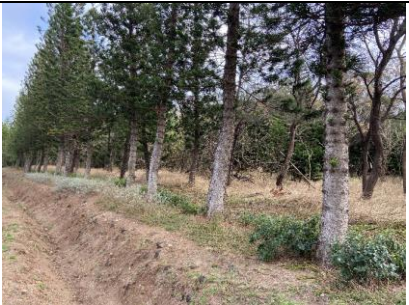
| 生態保育措施與執行狀況 | | | |
|---|---|---|---|
| 生態友善措施 | 避免工程影響水域環境 | 工程施作時間水域環境大多呈現無水狀態，故無影響水域環境之虞 | |

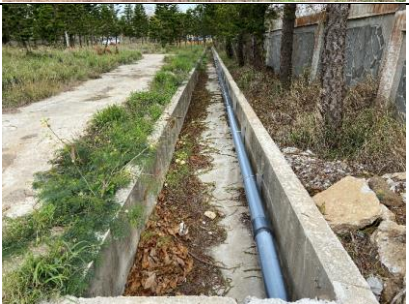
| 生態保育措施與執行狀況 | | | |
|---|---|---|---|
| | 生態友善施工法 | 本工程主要於人工渠道中進行管路附掛或埋設，無影響生態環境 | |

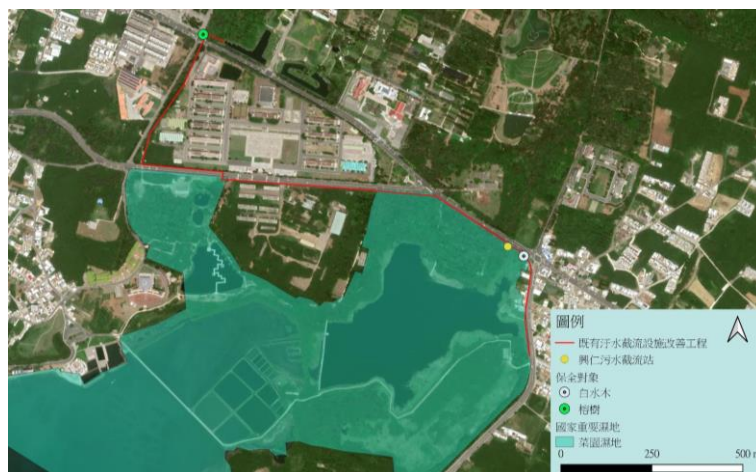
#### (6)生態保全對象

本工程因施工階段和規劃設計階段的施工範圍有所不同。經施工階段(111 年 2 月)於現地勘查，發現有 2 株植物個體緊鄰本計畫工程範圍，分別為白水木(胸徑逾 20 公分)及榕樹(胸徑逾 50 公分)，位置如下圖。應優先採取迴避措施，優先於現地保留。若因工程必須移植，應予以適當移補植措施辦理。於圖面標示為現地生態保全對象供施工人員參考辨識，並納入自主檢查表供施工廠商定期填寫查核，以利施工階段徹底執行生態保育措施。

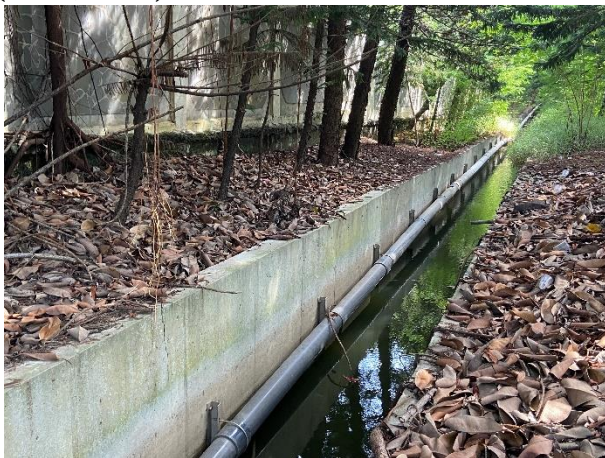
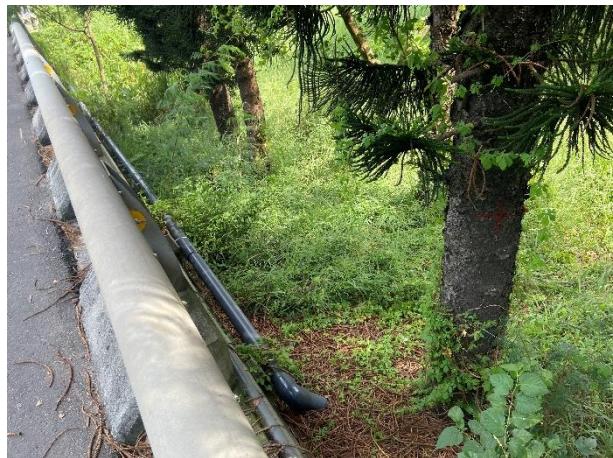
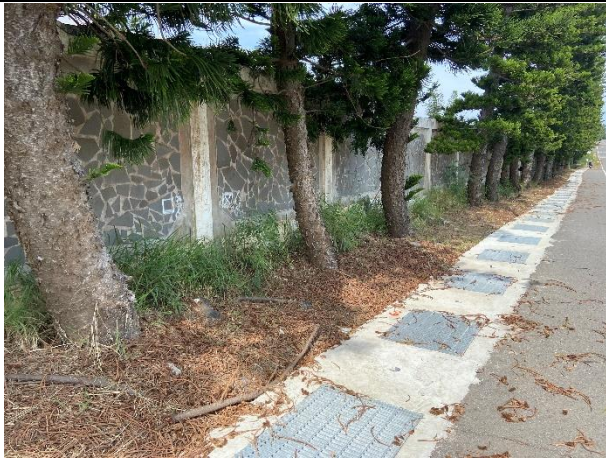
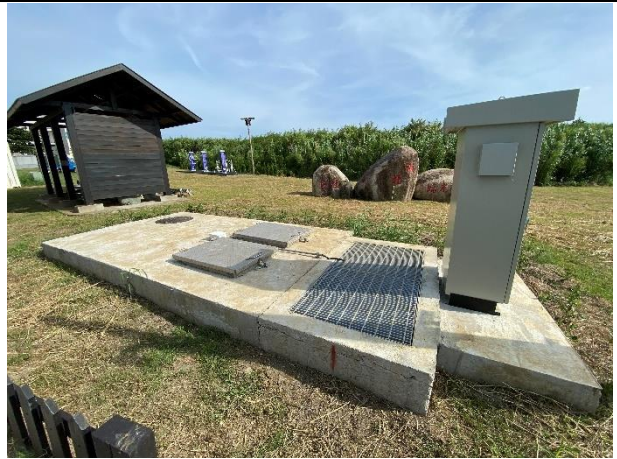
#### 4.棲地影像紀錄：

(111 年 9 月)

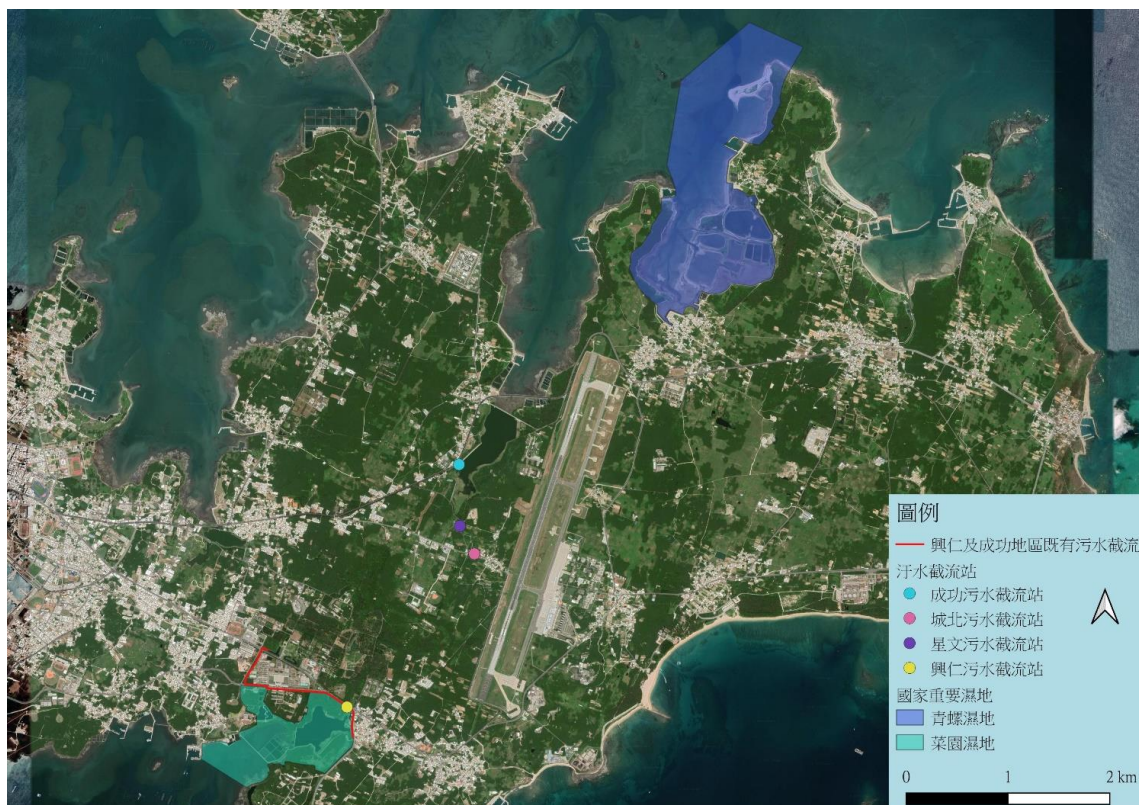
##### 5.生態關注區域說明及繪製：

本計畫興仁及成功地區既有污水截流設施改善工程原為既有污水截流設施，設施內內已有構造物，部分水域有累積較多固定水體，水域因污水截流設施係屬人為建造的區域排水因此環境型態較為單一，且水量不穩定，環境變化大。污水截流設施兩側可見優勢之銀合歡林地以及五節芒及大黍等物種組成之草生地，並於鄰近之農耕地旁栽植有小葉南洋杉、巴西乳香等物種。由於本區污水截流設施係屬人為建造之區域排水環境，溝渠水體流量不穩，環境較為單一。本案工程鄰近菜園濕地等生態敏感區。
