## 附表 C-04 生態監測紀錄表（施工前）

來吉村德瓦乎那野溪整治工程

## 附表 C-04 生態監測紀錄表（施工中）

**附表 C-04 生態監測紀錄表（完工後）**

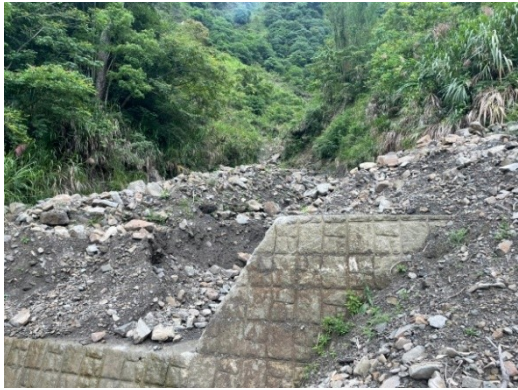
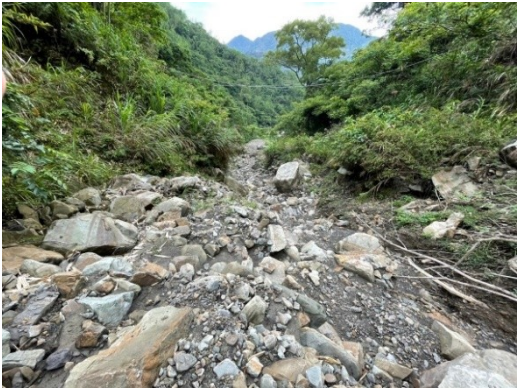
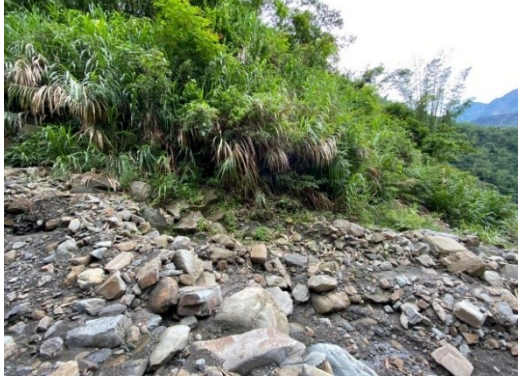
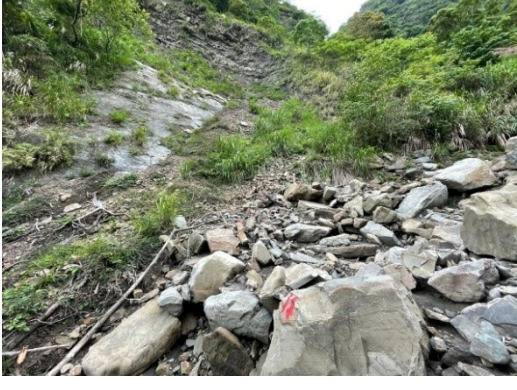
來吉村德瓦乎那野溪工區位於嘉義縣阿里山鄉來吉村，工區周邊多為次生林，少部分道路(農路)及住宅為人為干擾區，次生林周邊可記錄紅嘴黑鵲、頭烏線等於次生林間活動，屬於野生動物良好棲息環境，應減少對其干擾(避免擴大工程影響範圍，限制或縮小工程規模)。

來吉村德瓦乎那野溪自崩塌及沖刷後尚未進行整治，目前河道中堆積

塊石、泥沙及大塊落石為主，為自上游沖刷而下的土石及崩塌地之落石，目前為非汛期，水量稀少，於河道內幾乎未見流水，水域生物難以棲息，屬於受人為干擾且棲地品質不佳的水域棲地類型。

| <p>計畫範圍現況<br/>(拍攝日期: 111 年 5 月 17 日)</p> | <p>計畫範圍現況<br/>(拍攝日期: 111 年 5 月 17 日)</p> |

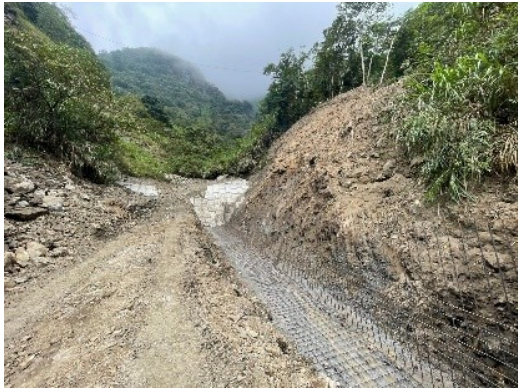
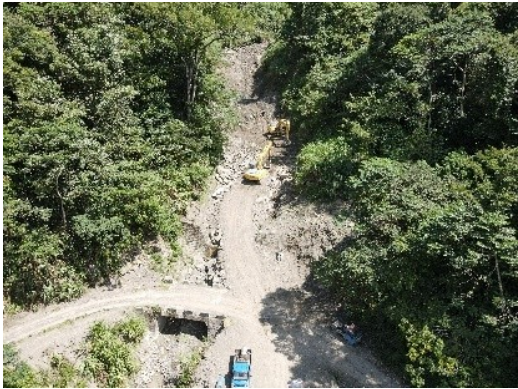
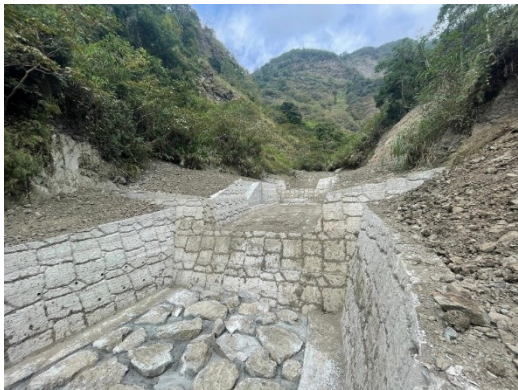
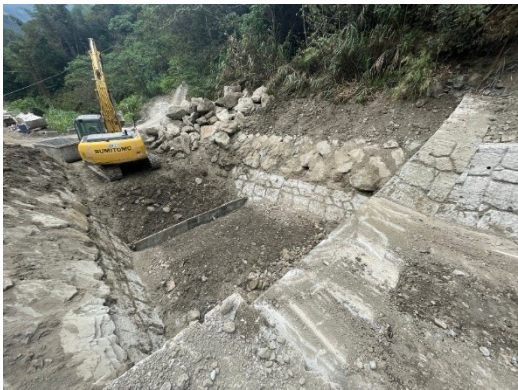
工區位於嘉義縣阿里山鄉來吉村，工區周邊多為次生林，少部分道路及住宅為人為干擾區，次生林周邊可記錄冠羽畫眉及白耳畫眉於次生林間活動，屬於野生動物良好棲息環境，應減少對其干擾。

工區範圍經整治，底部為水泥材質，護岸上方裸露面以鋪設稻草蓆復育植生，河道中有高度較高的防砂設施，目前為非汛期，水量稀少，於河道內幾乎未見流水，底質為泥沙及塊石，被沙土包埋程度大，水域生物難以棲息，屬於受人為干擾且棲地品質不佳的水域棲地類型。

| 計畫範圍現況<br>(拍攝日期:111 年 10 月 12 日) | 計畫範圍現況<br>(拍攝日期:111 年 09 月 26 日) |
| 計畫範圍現況<br>(拍攝日期:111 年 11 月 23 日) | 計畫範圍現況<br>(拍攝日期: 111 年 11 月 23 日) |

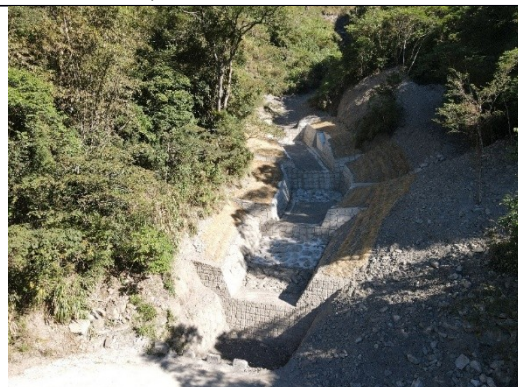
工區位於嘉義縣阿里山鄉來吉村，工區周邊多為次生林，少部分道路及住宅為人為干擾區。施工過程並未對周邊次生林產生影響，仍記錄冠羽畫眉及白耳畫眉於次生林間活動，於施工結束後的現在應會逐漸恢復至施工前的野生動物棲息情況(更多野生動物出沒)。

工區範圍經整治，底部為水泥材質，護岸上方裸露面以鋪設稻草蓆復育植生，河道中有高度較高的防砂設施，目前雖為汛期，但水量不豐，雖裸露面積約不到 20%，施工完成後底質被泥沙及塊石包埋，缺少空隙的情形下，各種水域生物均難以棲息，顯示計畫範圍的德瓦乎那野溪目前屬於品質不佳的棲地環境。

計畫範圍現況  
(拍攝日期:111 年 12 月 08 日)

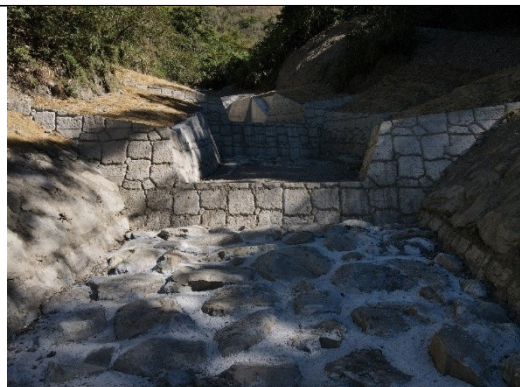
計畫範圍現況  
(拍攝日期:111 年 12 月 08 日)
