**水庫集水區保育治理工程生態檢核表 主表(1/2)**

| 工程基本資料 | 工程名稱<br>(編號) | 馬祖地區水庫集水區保育治理工程<br>(第十一標) | | 設計單位 | 旭美工程顧問有限公司馬祖分公司 | | |
| | 工程緣由目的： | | 東湧水庫上游污水約75CMD專管收集並配合排水路整建 | | | | |
| 工程內容 | 兩污水分流工程1500公尺 | | | | | | |

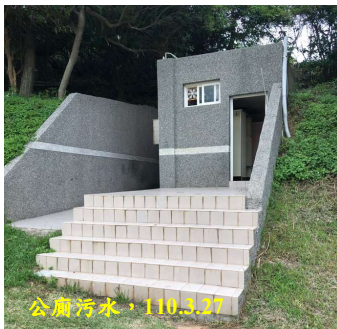
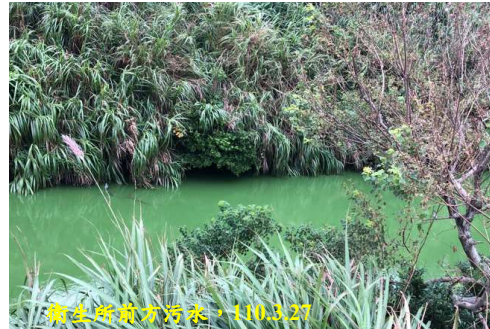
災害照片：

| 現況概述 | 1.地形：山坡地<br>2.災害致災類別：<br><input type="checkbox"/> 山坡崩塌 <input type="checkbox"/> 溪床沖蝕 <input type="checkbox"/> 溪岸溢流<br><input type="checkbox"/> 土石流 <input type="checkbox"/> 溪床淤積 <input checked="" type="checkbox"/> 其他：水庫水質優養化<br>3.災情：<br>4.以往處理情形：<br>5.有無災害調查報告(報告名稱：____)<br>6.其他： | | | 擬辦工程概估內容 | 雨污水分流工程1500公尺 | | | |

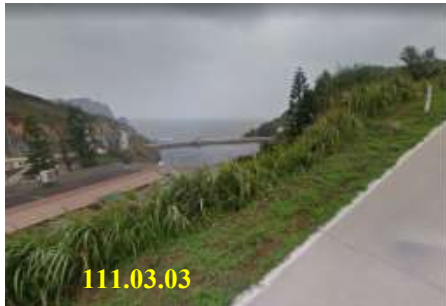
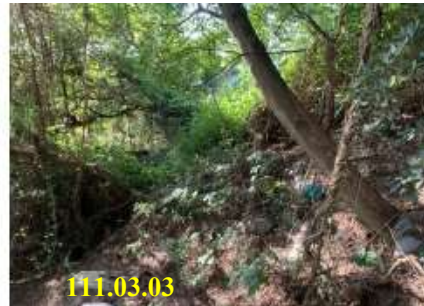
### 4.棲地影像紀錄：

本計畫施工基地範圍為連江縣南竿鄉東湧集水區村集水區。施工區域為道路兩側，上下邊坡則為邊坡及綠地植被部分，邊坡上方以天然林及爬藤植物為主，天然豆梨、烏白等。

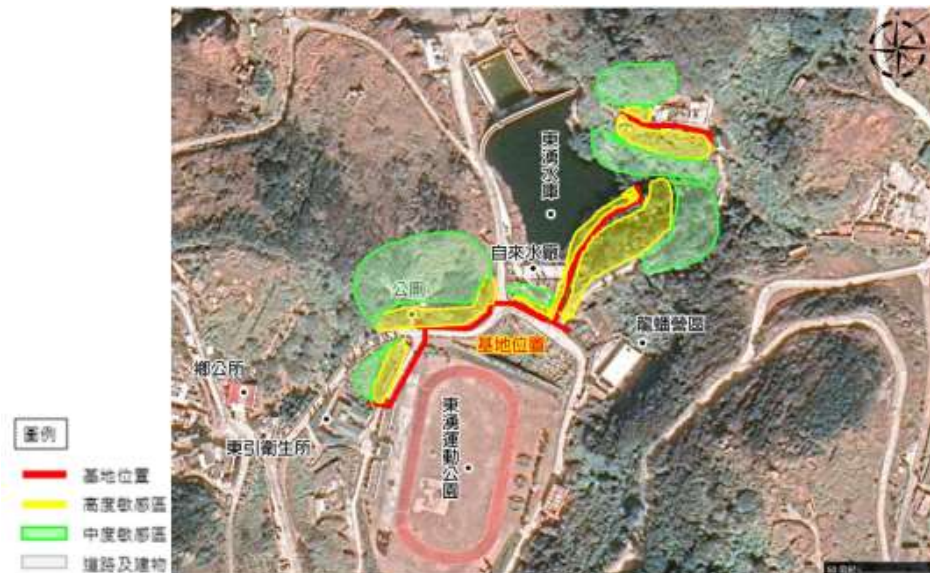
### 5.生態關注區域說明及繪製：

| 保全土坡 | 工區周邊土坡易造成泥沙滑落，影響邊坡植栽生長及生態棲息空間被破壞。 | (迴避)於天然林路段避免使用大型機具施作，以避免破壞原生態環境之穩定。 |
| 保留植栽 | 工區周邊為完整之天然林及次生林，避免影響大型喬木及適地性植栽種類，建議清除外來種避免影響生態發展。 | (減輕)對周遭進行除草疏枝，保留大型喬木以維持保育環境，清除外來種植栽根除危害生態來源。 |
| 保護水質 | 部份污水仍流入雨水排水系統，流入水庫影響水體水質，進而影響原生態。 | (迴避)將既有之排水溝直接流入水庫之水口封閉，以避免受污染水源直接流入水庫。 |

| 迴避 | (迴避)於天然林路段避免使用大型機具施作，以避免破壞原生態環境之穩定。<br>(迴避)將既有之排水溝直接流入水庫之水口封閉，以避免受污染水源直接流入水庫。 | |
| 減輕 | (減輕)對周遭進行除草疏枝，保留大型喬木以維持保育環境，清除外來種植栽根除危害生態來源。 | |

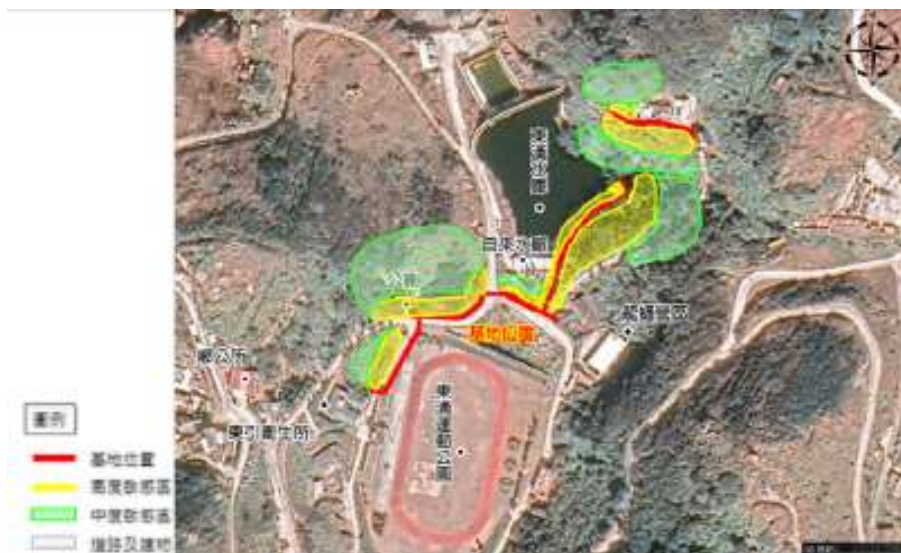
本計畫位於東湧水庫集水區，施工環境周遭為人工水泥路面及大片天然林及次生林，生態調查部分為工區範圍外周邊環境，經現地調查大多植栽種類為密毛小毛蕨、鬼針草、千金藤、五節芒、銳葉牽牛、臺灣刺柏等為主，周邊土坡面樹根裸露，一場大雨或有意外易造成泥沙沖落，土石沖刷至下游段影響路面及整段排水路段，即易造成水質污染且泥沙嚴重淤積之情形。

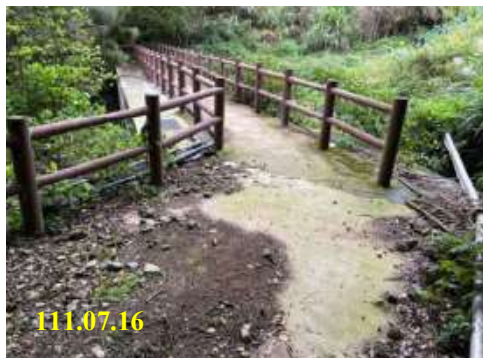
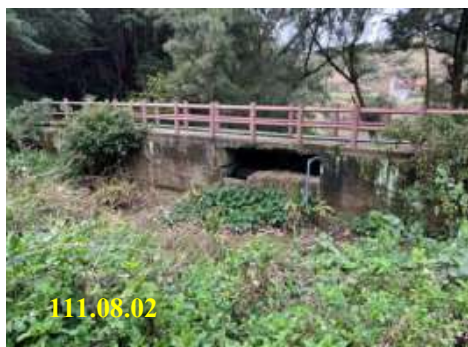
因既有排水路段之污水管線未完全接管導致部分排水段雨污混流至水庫，本次工區為既有水庫周邊新設污水管線並連接既有排水管引導水源減少汙染，使周邊水棲生態更為穩定並保有自然保育環境。

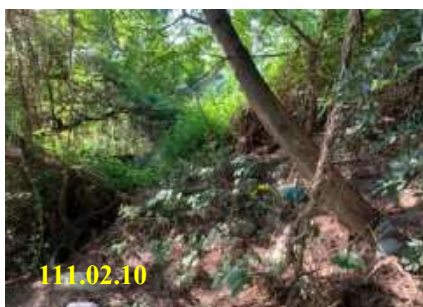
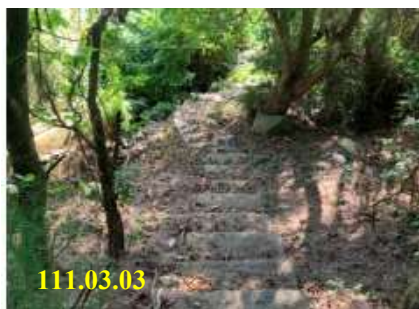
#### 4.棲地影像紀錄：

工區周邊雜亂之草地範圍為疏枝除草範圍，邊坡為天然林生態資源最為豐富，經便道建置後，於周邊覆蓋綠復植生(假儉草、澎琪菊)。

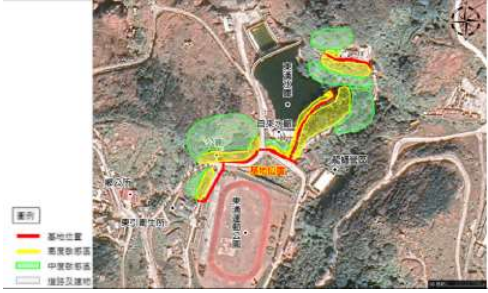
| 施工範圍與生態關注區域套疊圖 | | <p>(迴避)：施作過程中迴避植栽及生態主要活動範圍，天然林區域不使用大型機具。</p> <p>(減輕)：新設污水管線來避免雨污混流，降低水體水質受污染程度，進而保護環境自然景觀。</p> <p>(補償)：將工區範圍重新鋪設新草皮，並於邊坡種植植栽營造良好棲地。</p> | |

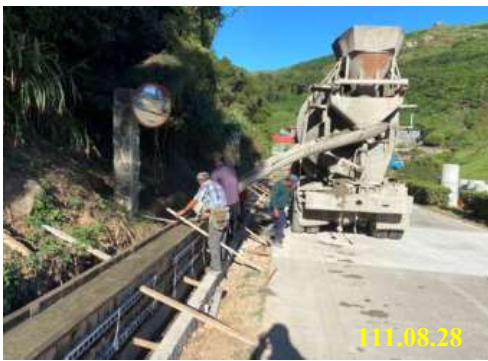
| 範圍限制<br>現地照片<br>(施工便道及堆置區)<br>(拍攝日期) | | | |

| 生態保全對象 | 避免移除過多喬木類型樹種，以維持該區水土保持問題。 | 施作時主要以圖說規定範圍進行環境整理。 | |

| 生態友善措施 | 大型機具掘除周邊多餘雜枝並於短時間的完成整地作業，降低影響的時程。 | 劃設區域避免工程人員影響到不必要之生態破壞，以避免破壞原有之完整林區。 | |

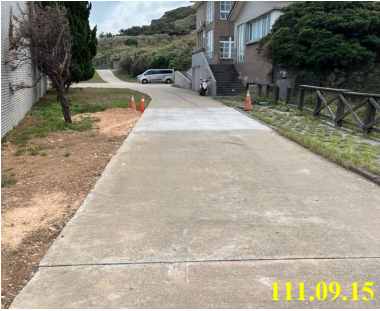
| 施工復原情形 | <input checked="" type="checkbox"/> 施工便道與堆置區環境復原<br><input type="checkbox"/> 植生回復<br><input type="checkbox"/> 垃圾清除<br><input type="checkbox"/> 其他： | 施工便道復原且將環境廢棄物等清除維護環境避免污染。 | |

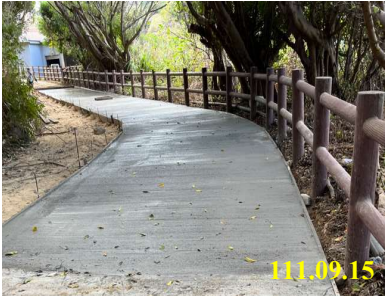
| | <input type="checkbox"/> 施工便道與堆置區環境復原<br><input type="checkbox"/> 植生回復<br><input checked="" type="checkbox"/> 垃圾清除<br><input type="checkbox"/> 其他： | 水域及陸域環境離場前檢視廢土確實清除。 | |
