**水庫集水區保育治理工程生態檢核表 主表(1/2)**

| 工程基本資料 | 工程名稱<br>(編號) | 馬祖地區水庫集水區保育治理工程<br>(第十二標) | | 設計單位 | 旭美工程顧問有限公司馬祖分公司 | | |

**水庫集水區保育治理工程生態檢核表 核定階段附表P-01(1/2)**

**附表D-01 工程設計資料**

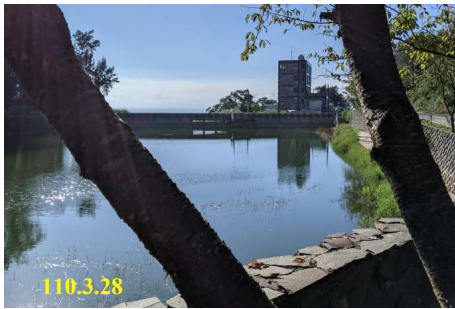
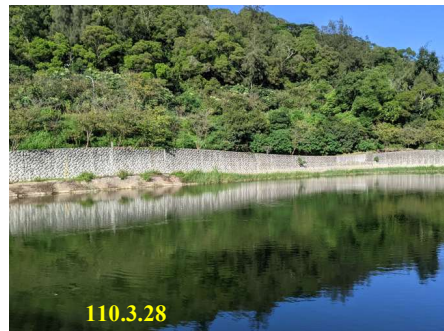
災害照片：

| | 座落 | <input checked="" type="checkbox"/> 一般山坡地<br><input type="checkbox"/> 林班地、實驗林地、保安林地、區外保安林<br><input type="checkbox"/> 公告之生態保護區<br><input type="checkbox"/> 都市計畫區(農業區)<br><input type="checkbox"/> 農地重劃區<br><input type="checkbox"/> 其他 | | | 生態保育評估 | <u>現況描述：</u><br>1.陸域植被覆蓋： % <input type="checkbox"/> 其他<br>2.植被相： <input checked="" type="checkbox"/> 雜木林 <input checked="" type="checkbox"/> 人工林 <input type="checkbox"/> 天然林 <input type="checkbox"/> 草地<br><input type="checkbox"/> 農地 <input type="checkbox"/> 崩塌地<br>3.河床底質： <input type="checkbox"/> 岩盤 <input type="checkbox"/> 巨礫 <input type="checkbox"/> 細礫 <input type="checkbox"/> 細砂 <input type="checkbox"/> 泥質<br>4.河床型態： <input type="checkbox"/> 瀑布 <input type="checkbox"/> 深潭 <input type="checkbox"/> 淺瀨<br>5.現況棲地評估：自其他水庫或集水池調配水源進入庫區，部分污染量較高，成為優養化來源。 | | |

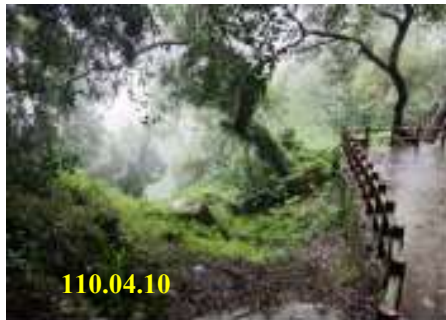
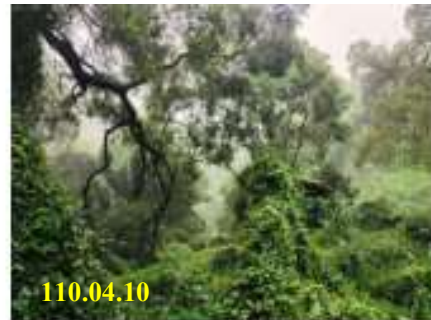
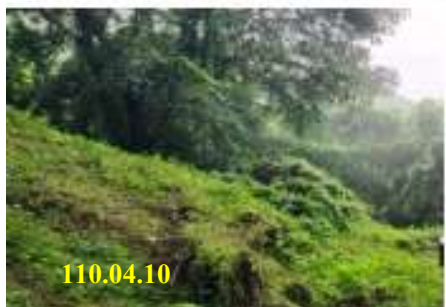
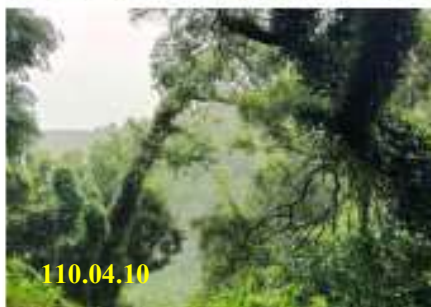
### 4.棲地影像紀錄：

本計畫施工基地範圍為國軍所屬營區前方空地設置水質淨化設施，周遭綠地內以邊坡上方天然林及路側灌木為主，天然林有銀合歡、櫻花樹、相思樹等，路側及池內為蔓生植物和灌木雜生，如薜荔、野菊等。施工區域為營區平台下邊坡旁，槽體施工範圍皆為綠地植被部分，邊坡上方以天然林及爬藤植物為主，天然林有榕樹、構樹、絡石、相思樹、昆士蘭瓶幹樹等。

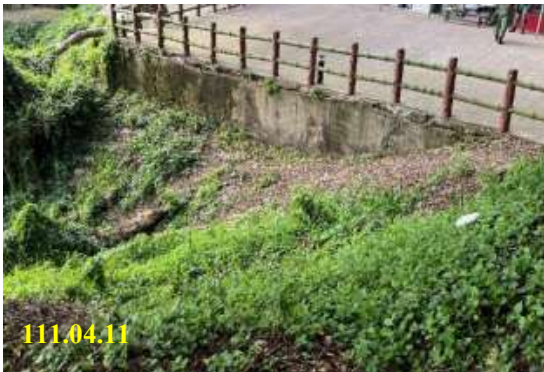
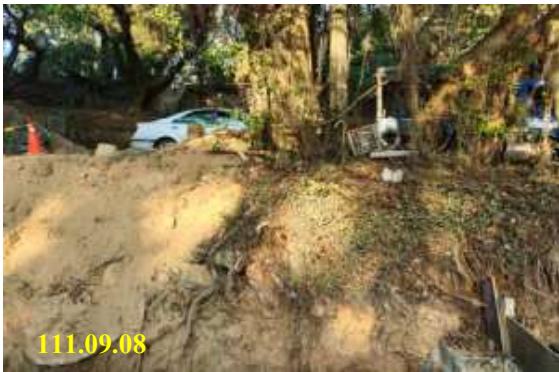
| <p>111.04.11</p> | | <p>111.09.08</p> | | |

| <p>工區周邊雜亂之草地，為方便工程施工故草地範圍僅採用簡單的疏枝除草。<br/>既有邊坡經工項施做有土石鬆落之虞，為使周邊生態更為穩定並保有自然保育環境，採取設置擋土牆來降低日後槽體下方土石流失。</p> | | | | |

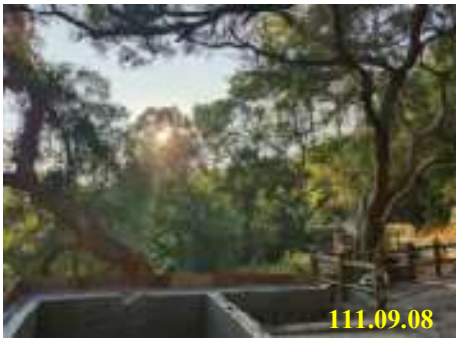
| 生態保全對象 | 避免移除過多喬木類型樹種，以維持該區水土保持問題。 | 施作時主要以圖說規定範圍進行環境整理；仍保留大型喬木類樹種。 | |
