**附表 D-01 工程設計資料**

附表 D-02 生態專業人員現場勘查紀錄表

附表 D-03 工程方案之生態評估分析

| 工程名稱<br>(編號) | 梅山鄉瑞峰村隙仔野溪<br>整治工程第三期 | 填表日期 | 民國 111 年 6 月 2 日 | | |

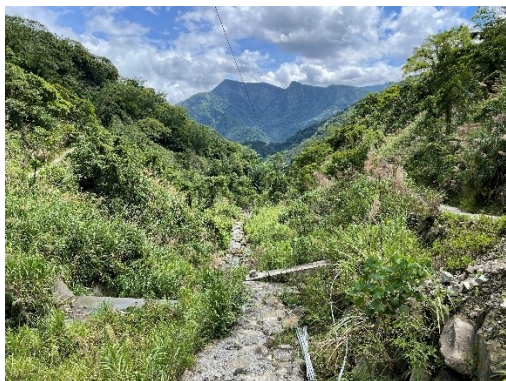
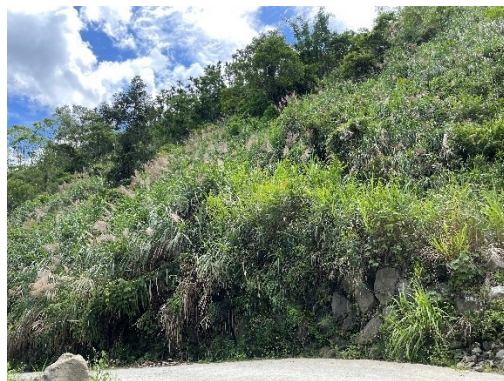
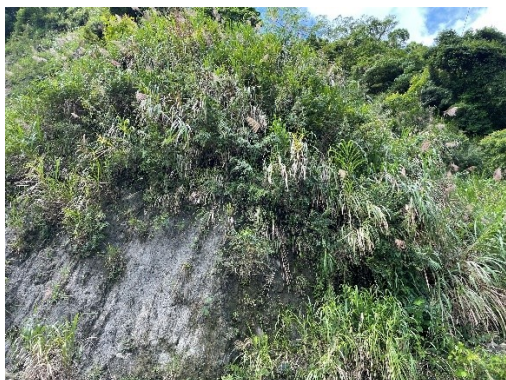
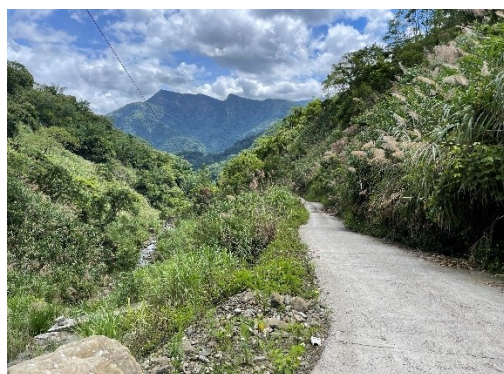
| 陸域棲地環境 |

說明：梅山鄉瑞峰村隙仔野溪整治工程範圍多為先驅性高草叢，以五節芒為優勢種，地景略為單調，生物多樣性較低。

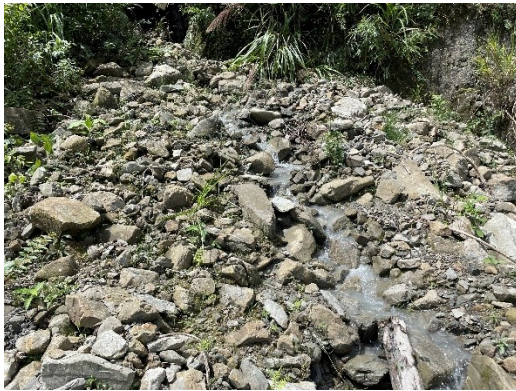
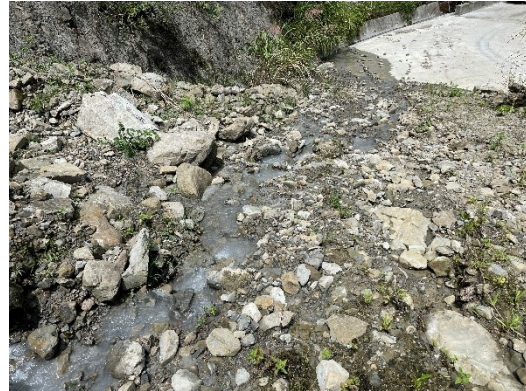
水域棲地環境

本工區中有溪溝流經，當前為常流水，但水域棲地中並無發現有魚蝦螺貝蟹等生物，僅有兩生類周氏樹蛙 1 種及蜻蛉目短腹幽蟳 1 種。雖然本處溪溝中水域生物不多，但仍應避免施工中造成水域斷流或汙染水質。

說明：水域棲地目前是有水流的狀況，但底質多為崩落之大小碎石，幾乎無沒有域生物在其中活動。
