水庫集水區保育治理工程生態檢核表 主表(1/2)

工程基本資料	工程名稱 (編號)	新美村亞沙有野溪整治工程	設計單位	沈明信聯合土木技師事務所
	工程期程	200日曆天	監造廠商	沈明信聯合土木技師事務所
	治理機關	嘉義縣政府水利處水土保持科	營造廠商	長基營造有限公司
	基地位置	地點：嘉義縣阿里山鄉 集水區：曾文水庫集水區 水系：曾文溪、普亞汝溪 TWD97座標 X:217673 Y:2580699	工程預算/ 經費	7,800 (千元)
	工程緣由目的	本工程位於嘉義縣阿里山鄉新美村，集水區為曾文溪主流上游，因豪雨造成坑溝上邊坡土砂崩塌、亂石堆積及坑溝流心亂竄危及左側民宅，經勘定需要進行改善，為保護水庫集水區而施作保育治理工程，藉以降低集水區內災害發生，達水庫永續經營目標		
	工程類型	<input type="checkbox"/> 自然復育、 <input type="checkbox"/> 坡地整治、 <input checked="" type="checkbox"/> 溪流整治、 <input type="checkbox"/> 清淤疏通、 <input type="checkbox"/> 結構物改善、 <input checked="" type="checkbox"/> 其他		
	工程內容	防砂設施、結束工、RC護岸、排水溝、乾砌石護坡、草籽撒播及稻草蓆。		
預期效益	<input checked="" type="checkbox"/> 保全對象(複選)： <input checked="" type="checkbox"/> 民眾(<input type="checkbox"/> 社區 <input type="checkbox"/> 學校 <input checked="" type="checkbox"/> 部落2戶) <input type="checkbox"/> 產業(<input type="checkbox"/> 農作物 <input type="checkbox"/> 果園 <input type="checkbox"/> ____) <input type="checkbox"/> 交通(<input type="checkbox"/> 橋梁 <input type="checkbox"/> 道路 <input type="checkbox"/> ____) <input checked="" type="checkbox"/> 工程設施(<input type="checkbox"/> 水庫 <input type="checkbox"/> 攔砂壩 <input type="checkbox"/> 固床設施 <input checked="" type="checkbox"/> 護岸) <input t

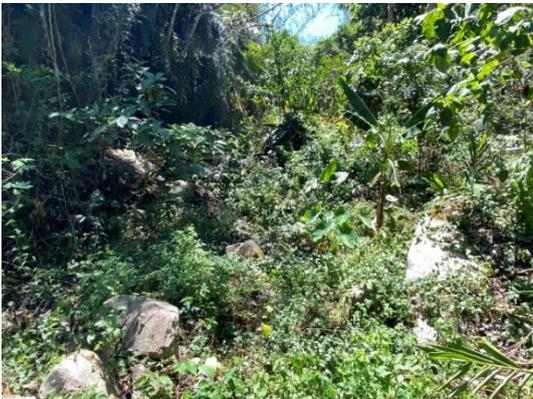
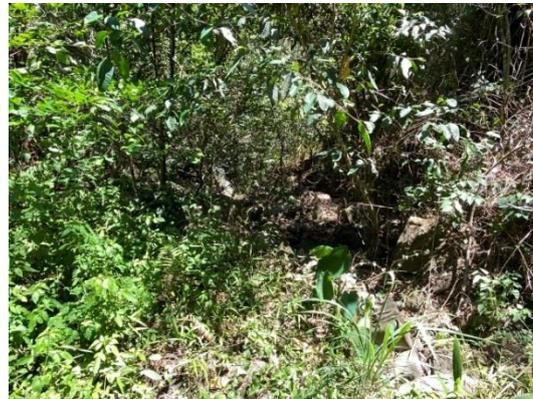
災害照片：

現況概述	1. 地形: 2. 災害致災類別: <input checked="" type="checkbox"/> 山坡崩塌 <input type="checkbox"/> 溪床沖蝕 <input type="checkbox"/> 溪岸溢流 <input type="checkbox"/> 土石流 <input type="checkbox"/> 溪床淤積 <input type="checkbox"/> 其他 3. 災情: 4. 以往處理情形: _____ 單位已施設 5. 有無災害調查報告(報告名稱: _____) 6. 其他:			擬辦工程概估內容 野溪整治工程包含防砂設施、結束工、RC護岸、排水溝、乾砌石護坡、草籽撒播及稻草蓆等工項。		
座落	<input checked="" type="checkbox"/> 一般山坡地 <input type="checkbox"/> 林班地、實驗林地、保安林地、區外保安林 <input type="checkbox"/> 公告之生態保護區 <input type="checkbox"/> 都市計畫區(農業區) <input type="checkbox"/> 農地重劃區 <input type="checkbox"/> 其他			生態保育評估	現況描述: 1. 陸域植被覆蓋: _____ % <input type="checkbox"/> 其他 2. 植被相: <input type="checkbox"/> 雜木林 <input type="checkbox"/> 人工林 <input type="checkbox"/> 天然林 <input type="checkbox"/> 草地 <input type="checkbox"/> 農地 <input checked="" type="checkbox"/> 崩塌地 3. 河床底質: <input type="checkbox"/> 岩盤 <input type="checkbox"/> 巨礫 <input type="checkbox"/> 細礫 <input type="checkbox"/> 細砂 <input type="checkbox"/> 泥質 4. 河床型態: <input type="checkbox"/> 瀑布 <input type="checkbox"/> 深潭 <input type="checkbox"/> 淺瀨 5. 現況棲地評估: _____ 生態影響: 工程型式: <input type="checkbox"/> 溪流水流量減少 <input type="checkbox"/> 溪流型態改變 <input type="checkbox"/> 水域生物通道阻隔或棲地切割 <input type="checkbox"/> 阻礙坡地植被演替 施工過程: <input type="checkbox"/> 減少植被覆蓋 <input type="checkbox"/> 土砂下移濁度升高 <input type="checkbox"/> 大型施工便道施作 <input type="checkbox"/> 土方挖填棲地破壞 保育對策: <input type="checkbox"/> 植生復育 <input type="checkbox"/> 表土保存 <input checked="" type="checkbox"/> 棲地保護 <input checked="" type="checkbox"/> 維持自然景觀 <input type="checkbox"/> 增設魚道 <input type="checkbox"/> 施工便道復原 <input type="checkbox"/> 動植物種保育 <input type="checkbox"/> 生態監測計畫 <input type="checkbox"/> 生態評估工作 <input type="checkbox"/> 劃定保護區 <input type="checkbox"/> 以柔性工法處理 <input checked="" type="checkbox"/> 其他生態影響減輕對策 _____ <input type="checkbox"/> 補充生態調查 _____

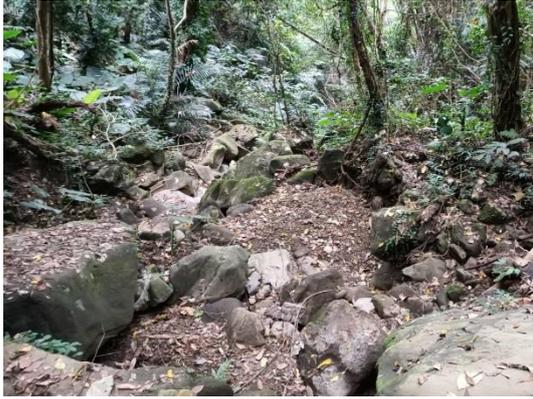
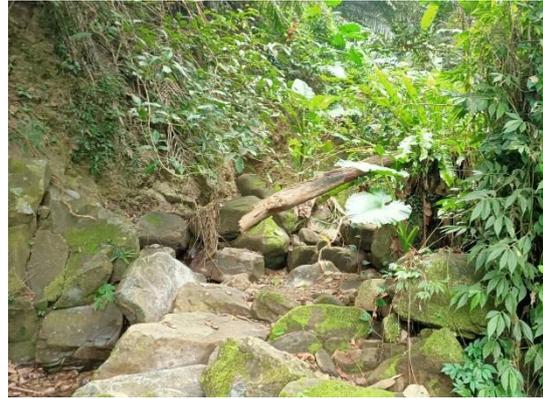
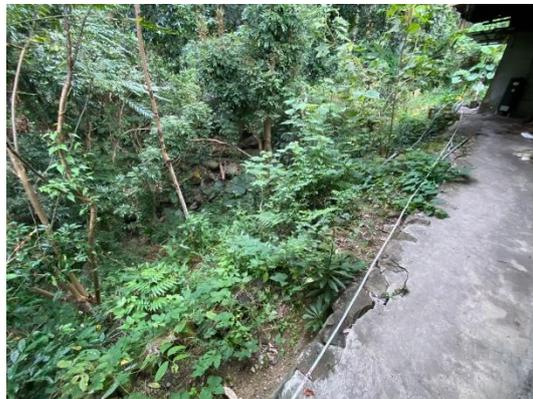
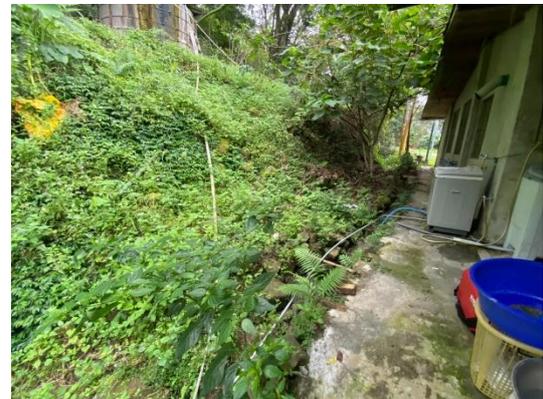
計畫範圍現況
拍照日期：111 年 04 月 08 日

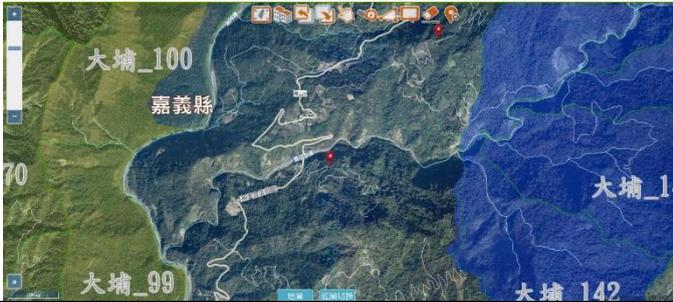
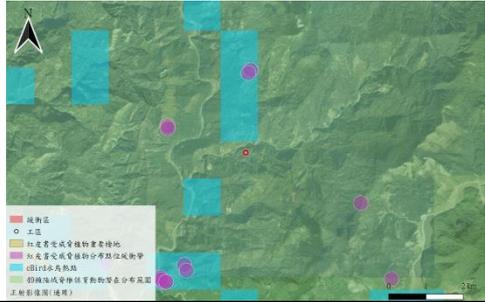
填表人員 (單位/職稱)	陳威宇(沈明信聯合土木技師事務所/研究員)	填表日期	民國111年04月08日
解決對策項目	保護周圍次生林 避免擴大工程干擾範圍	實施位置	全工區
解決對策之詳細內容或方法(需納入施工計畫書中) 1. 施工範圍與生態關注區域套疊圖			
圖說： 1. 本計畫周邊多屬次生林，雖無關注物種且無不必要的擴大工程干擾範圍，對各物種無威脅生存之虞，但在工程執行階段仍應謹慎迴避可供鳥類棲居、覓食之次生林地，要求勿進行大範圍開挖的低衝擊工程計畫方案與後續棲地補償策略以降低工程對現有生態之環境衝擊。

施工階段監測方式： 1. 保留原本的次生林。 2. 將施工便道等臨時設施設置在已開墾或開發區域。 3. 將干擾範圍限制在固定區域。 4. 施作時間為上午8點至下午5點。 5. 外來種植物加以移除。			
現勘、討論及研擬生態保育措施的過程、紀錄			
日期	事項	摘要	
111.04.08	討論現地狀況及施作之生態保育措施	擬定施工階段時保育措施(如施作時間、外來植物移除等)及施工後草籽撒播與稻草蓆鋪設。

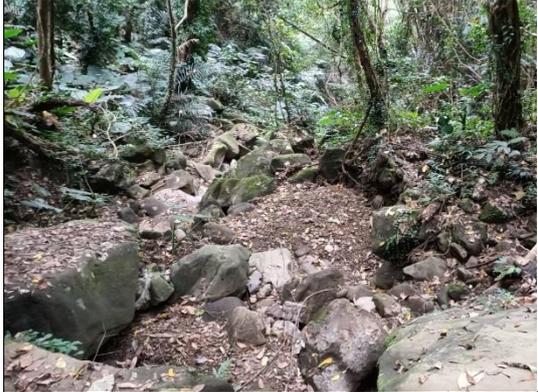
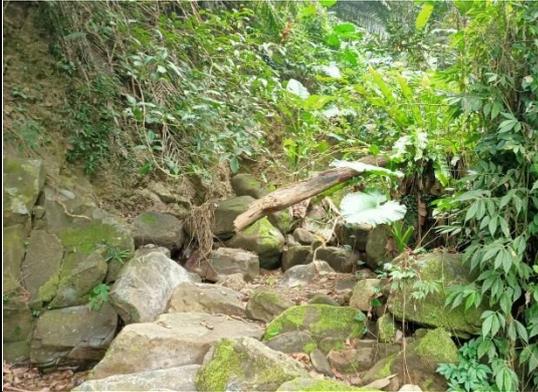
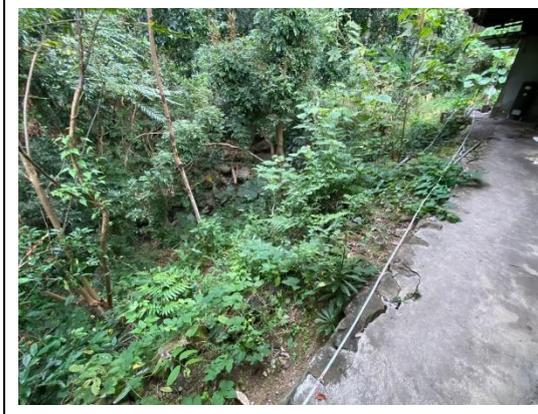
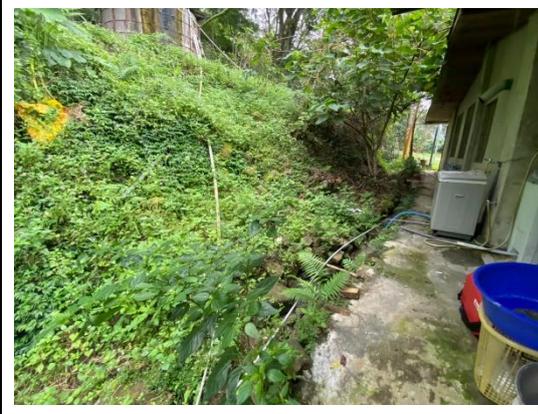
工程名稱 (編號)	新美村亞沙有野溪整治工程	填表日期	民國111年04月08日		
1.生態團隊組成：					
姓名	職稱	學歷	生態年資		生態檢核工作分配
			檢核	調查	
陳威宇	研究員	嘉大森林暨自然資源學系/學士	2年	1年	工程影響評估、確認潛在生態議題及保全對象、陸域植物生態調查、景觀植栽建議、生態保育對策研擬
2.棲地生態資料蒐集：					
<p>經計畫區位置進行文獻資料收集以計畫範圍周邊的相關調查研究為主，以鄰近的曾文水庫「曾文水庫、南化水庫及烏山頭水庫集水區國有林防治區域動植物資源調查」(104年)節錄草山樣站資料，另檢索生物多樣性網絡(檢索日期111年04月08日)，將計畫範圍周邊記錄物種一併呈現。</p> <p>相關範圍內有瀕臨滅絕之野生動物有林鷓1種；珍貴稀有野生動物藍腹鷓、大冠鷓、鳳頭蒼鷹、松雀鷹、黃嘴角鴉、領角鴉、鸛鷓、朱鷓等8種；其他應予保育之野生動物紅尾伯勞、臺灣山鷓鴣、白尾鷓、鉛色水鷓、食蟹獾、台灣野山羊等6種。</p>					
3.生態棲地環境評估：					
(1) 陸域棲地評估					
<p>新美村亞沙有野溪工區位於嘉義縣阿里山鄉新美村，工區周邊多為次生林，少部分道路(農路)及住宅為人為干擾區，次生林周邊可記錄紅嘴黑鵝、頭烏線等於次生林間活動，屬於野生動物良好棲息環境，應減少對其干擾(避免擴大工程影響範圍，限制或縮小工程規模)。</p>					
(2) 水域棲地評估					
<p>新美村亞沙有野溪崩塌及沖刷後尚未進行整治，目前河道中堆積塊石、泥沙及大塊落石為主，為自上游沖刷而下的土石及崩塌地之落石，目前為非汛期，水量稀少，於河道內幾乎未見流水，水域生物難以棲息，屬於受人為干擾且棲地品質不佳的水域棲地類型。</p>					
4.棲地影像紀錄：

<p>計畫範圍現況 (拍攝日期: 111年04月08日)</p>	<p>計畫範圍現況 (拍攝日期: 111年04月08日)</p>

<p>計畫範圍現況 (拍攝日期: 111年04月08日)</p>	<p>計畫範圍現況 (拍攝日期: 111年04月08日)</p>
<p>5.生態保全對象之照片： 本計畫無生態保全對象</p>

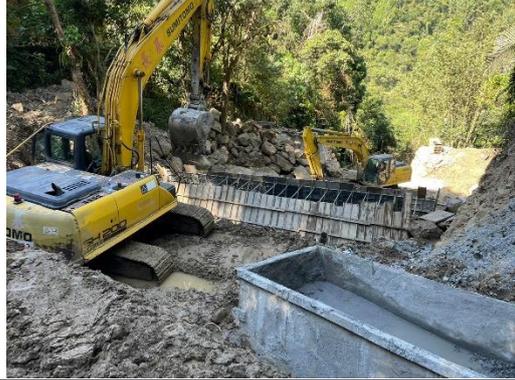
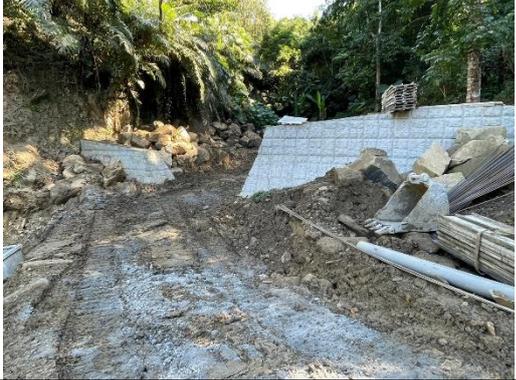
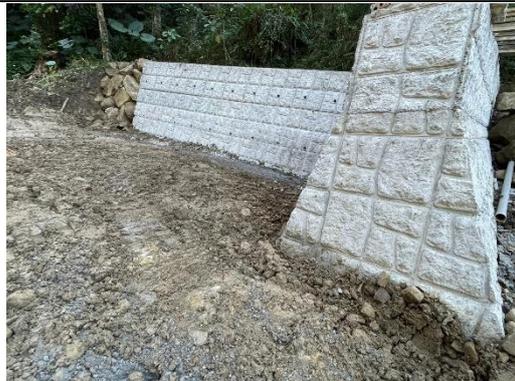
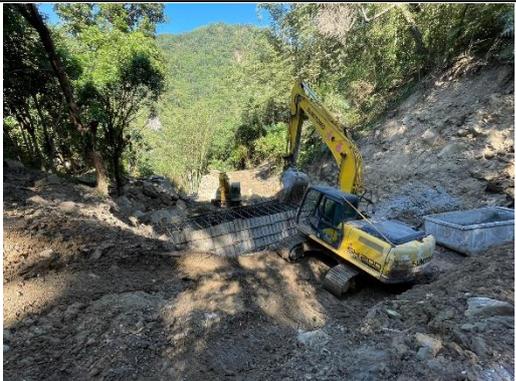
工程名稱 (編號)	新美村亞沙有野溪整治工程	填表日期	民國111年11月25日		
1.生態團隊組成：					
姓名	職稱	學歷	生態年資		生態檢核工作分配
			檢核	調查	
陳威宇	研究員	嘉大森林暨自然資源學系/學士	2年	1年	工程影響評估、確認潛在生態議題及保全對象、陸域植物生態調查、景觀植栽建議、生態保育對策研擬
2.棲地生態資料蒐集：					
<p>經計畫區位置進行文獻資料收集以計畫範圍周邊的相關調查研究為主，以鄰近的曾文水庫「曾文水庫、南化水庫及烏山頭水庫集水區國有林防治區域動植物資源調查」(104年)節錄草山樣站資料，另檢索生物多樣性網絡(檢索日期111年04月08日)，將計畫範圍周邊記錄物種一併呈現。</p> <p>相關範圍內有瀕臨滅絕之野生動物有林鵑1種；珍貴稀有野生動物藍腹鵑、大冠鷲、鳳頭蒼鷹、松雀鷹、黃嘴角鴉、領角鴉、鶇、朱鷲等8種；其他應予保育之野生動物紅尾伯勞、臺灣山鷓鴣、白尾鷓、鉛色水鶇、食蟹獾、台灣野山羊等6種。</p>					
3.生態棲地環境評估：					
(1) 陸域棲地評估					
<p>工區位於嘉義縣阿里山鄉新美村，工區周邊多為次生林，少部分道路及住宅為人為干擾區，次生林周邊可記錄紅嘴黑鵯及山紅頭於次生林間活動，屬於野生動物良好棲息環境，應減少對其干擾。</p>					
(2) 水域棲地評估					
<p>工區範圍經整治，護岸上方裸露面於護岸施作後以鋪設稻草蓆復育植生，河道中有高度較高的防砂設施，目前為非汛期，水量稀少，於河道內幾乎未見流水，底質為泥沙及塊石，被沙土包埋程度大，水域生物難以棲息，屬於受人為干擾且棲地品質不佳的水域棲地類型。</p>					
4.棲地影像紀錄：

<p>計畫範圍現況 (拍攝日期:111年11月18日)</p>	<p>計畫範圍現況 (拍攝日期:111年11月18日)</p>

<p>計畫範圍現況 (拍攝日期:111年11月18日)</p>	<p>計畫範圍現況 (拍攝日期: 111年11月18日)</p>
<p>5.生態保全對象之照片：本計畫無生態保全對象</p>

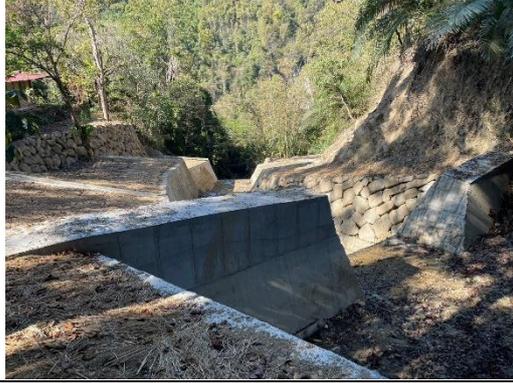
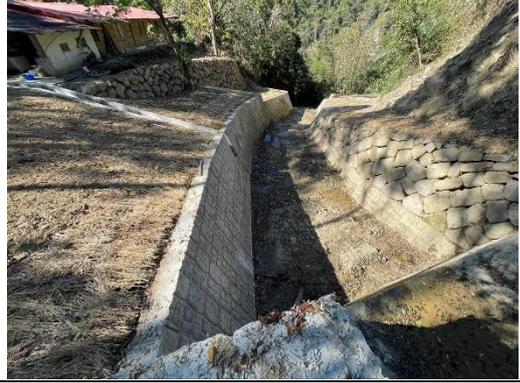
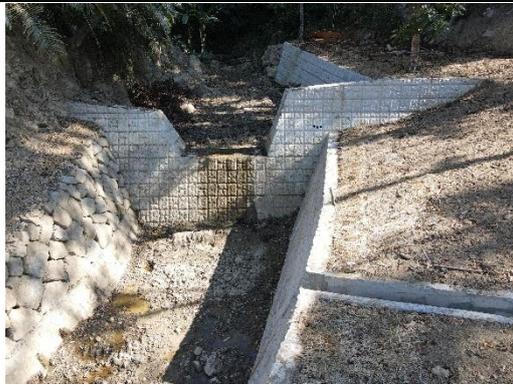
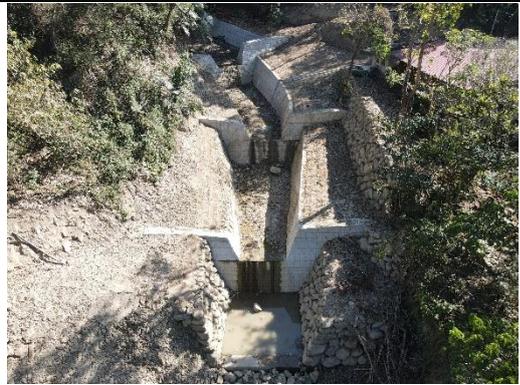
工程名稱 (編號)	新美村亞沙有野溪整治工程	填表日期	民國112年02月23日		
1.生態團隊組成：					
姓名	職稱	學歷	生態年資		生態檢核工作分配
			檢核	調查	
陳威宇	研究員	嘉大森林暨自然資源學系/學士	2年	1年	工程影響評估、確認潛在生態議題及保全對象、陸域植物生態調查、景觀植栽建議、生態保育對策研擬
2.棲地生態資料蒐集：					
<p>經計畫區位置進行文獻資料收集以計畫範圍周邊的相關調查研究為主，以鄰近的曾文水庫「曾文水庫、南化水庫及烏山頭水庫集水區國有林防治區域動植物資源調查」(104年)節錄草山樣站資料，另檢索生物多樣性網絡(檢索日期111年04月08日)，將計畫範圍周邊記錄物種一併呈現。</p> <p>相關範圍內有瀕臨滅絕之野生動物有林鴟1種；珍貴稀有野生動物藍腹鴟、大冠鷲、鳳頭蒼鷹、松雀鷹、黃嘴角鴉、領角鴉、鴉、朱鷲等8種；其他應予保育之野生動物紅尾伯勞、臺灣山鷓鴣、白尾鴿、鉛色水鶇、食蟹獾、台灣野山羊等6種。</p>					
3.生態棲地環境評估：					
(1) 陸域棲地評估					
<p>工區位於嘉義縣阿里山鄉新美村，工區周邊多為次生林，少部分道路及住宅為人為干擾區。施工過程並未對周邊次生林產生影響，仍記錄紅嘴黑鶇及山紅頭於次生林間活動，於施工結束後的現在應會逐漸恢復至施工前的野生動物棲息情況(更多野生動物出沒)。</p>					
(2) 水域棲地評估					
<p>工區範圍經整治，底部為水泥材質，護岸上方裸露面以鋪設稻草蓆復育植生，河道中有高度較高的防砂設施，目前雖為汛期，但水量不豐，施工完成後底質被泥沙及塊石包埋，缺少空隙的情形下，各種水域生物均難以棲息，顯示計畫範圍的亞沙有野溪目前屬於品質不佳的棲地環境。</p>

計畫範圍現況
(拍攝日期:112年02月23日)

計畫範圍現況
(拍攝日期: 112年02月23日)

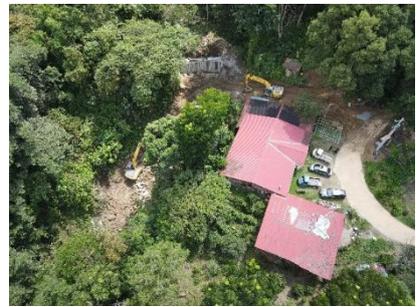
開挖範圍未嚴重影響到周邊次生林環境，利用既有道路開設施工便道，未向兩側有過大之擴張。 拍攝日期：111年09月28日	
生態保育措施與執行狀況			
項目	生態保育措施	狀況摘要	照片(拍攝日期)
生態保全對象	無生態保全對象		
生態保育措施	保留次生林，避免干擾破壞。	確實執行，本計畫未影響周邊次生林。

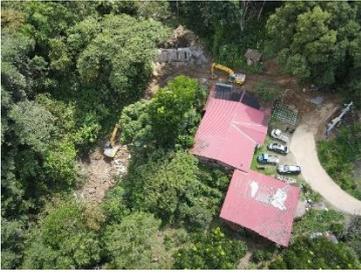
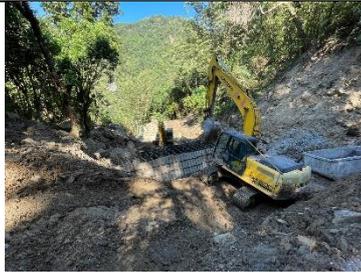
將工程施工便道等臨時設施設置於已開發區域。	由於計畫區域於既有道路及民宅旁，施工便道以舊有路線畫設。

<p>拍攝日期111年09月28日</p>
	完工後撒播草籽	尚未完工，未到執行階段。	無
	將干擾範圍限制在固定區域。	確實執行，未影響其他周邊區域	無
	施工時間避開野生動物活動頻繁的晨昏時段。	確實執行，未於晨昏時段施工。	無
	施工期間若發現外來種植物則加以移除。	確實執行，目前計畫範圍環境多為裸露地，未見植物生長。	拍攝日期111年11月23日
施工復原情形	■施工便道與堆置區環境復原	目前仍持續施工中，施工便道與堆置區持續使用，尚未到復原階段

<p>拍攝日期111年11月25日</p>
	■植生回復	尚未執行至鋪設稻草蓆恢復植生的部分	同上
	■垃圾清除	確實執行，未見垃圾遺落於計畫範圍。	同上
	□其他_____		
其他

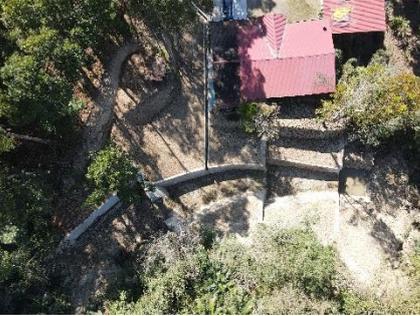
設置於工區範圍內的土方暫置區，未影響到周邊次生林環境，目前由於施工完成，已將暫置區復原。 拍攝日期：112年02月23日	
生態保育措施與執行狀況			
項目	生態保育措施	狀況摘要	照片(拍攝日期)
生態保全對象	無生態保全對象		
生態保育措施	保留次生林，避免干擾破壞。	確實執行，本計畫未影響周邊次生林。

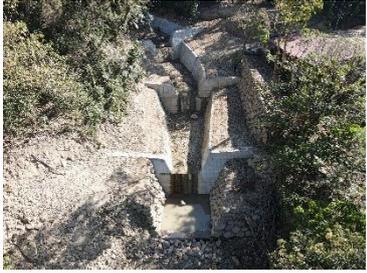
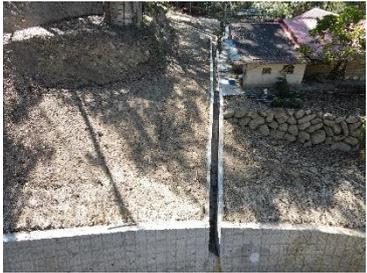
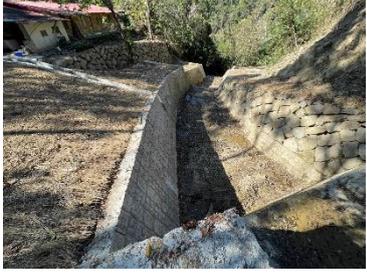
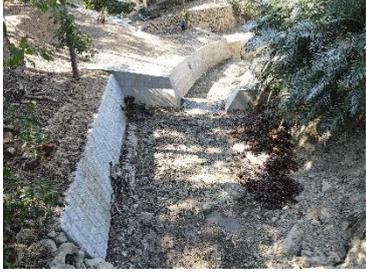
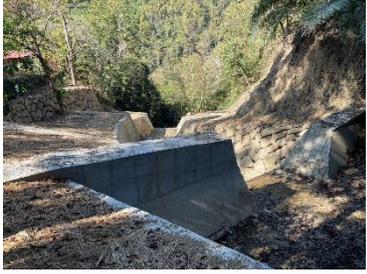
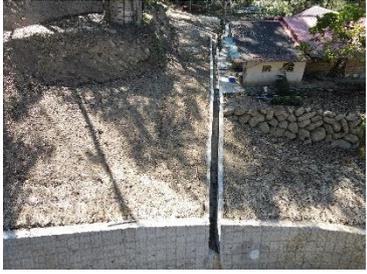
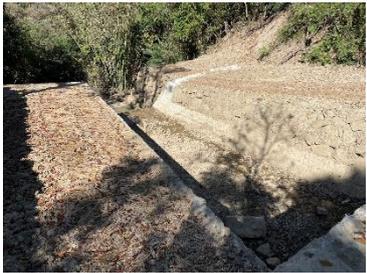
拍攝日期112年02月23日。
	將工程施工便道等臨時設施設置於已開發區域。	由於計畫區域於既有道路及民宅旁，施工便道以舊有路線畫設。

拍攝日期112年02月23日。
	完工後撒播草籽	確實執行，稻草蓆也鋪設完成。

拍攝日期112年02月23日。
	將干擾範圍限制在固定區域。	確實執行，未影響其他周邊區域。

拍攝日期112年02月23日。
	施工時間避開野生動物活動頻繁的晨昏時段。	確實執行，未於晨昏時段施工。	無
	施工期間若發現外來種植物則加以移除。	確實執行，目前計畫範圍環境多為裸露地，未見植物生長。

拍攝日期112年02月23日。
施工復原情形	■施工便道與堆置區環境復原	施工已完成，機具已退場，施工便道及堆置區環境復原。

拍攝日期112年02月23日。
	<input checked="" type="checkbox"/> 植生回復	已於工程完工後鋪設稻草蓆，以利植生復原。

<p>拍攝日期112年02月23日。</p>
	<input checked="" type="checkbox"/> 垃圾清除	確實執行，未見垃圾遺落於計畫範圍。	同上
	<input type="checkbox"/> 其他_____		
其他
