新北市政府水利局

# 藤寮坑溝排水水環境營造 計畫(第二期)工程

生態檢核九月月報

民國 112 年 09 月 25 日

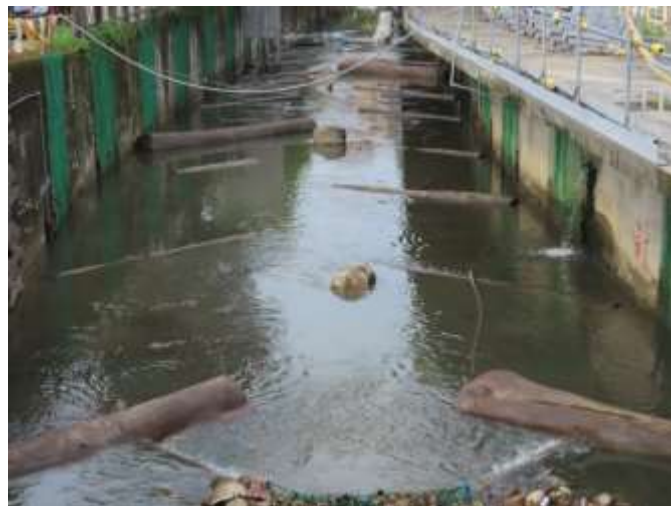
圖 2.2 藤寮坑溝現況

根據109年4月新北市政府及臺大輔導顧問團辦理之「全國水環境改善計畫」【新北市河川環境營造計畫】整體計畫工作計畫書紀錄藤寮坑溝屬市區型區域排水之河道，加上水泥化人工構造物因而坡岸生態自然度不高，無水際域植被，且渠床及兩岸較平整光滑生態檢核未發現含有關注物種。此外根據施君翰教授研究團隊於藤寮坑溝嘉慶橋至中正三橋進行之生態檢核成果顯示，藤寮坑溝渠道周遭曾經記錄到魚類7科7種、底棲生物10科10種、鳥類13科21種、蝶類5科12種、蜻蜓2科6種、螢科1科1種、哺乳類2科2種、兩棲類3科3種、爬蟲類3科4種、植物22科50種，僅發現1種保育鳥類八哥，其餘皆為低海拔常見物種及外來種。

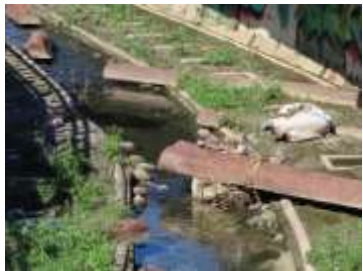
| 異常狀況說明 | <br>渠<br>道內大雨過後有垃圾出現 | 解決對策 | 請施工人員協助清除渠道垃圾 |

| 複查結果及<br>應採行動 | <br>已改善 | | |
