新北市政府水利局

藤寮坑溝排水水環境營造 計畫(第二期)工程

生態檢核十一月月報

民國 112 年 11 月 29 日

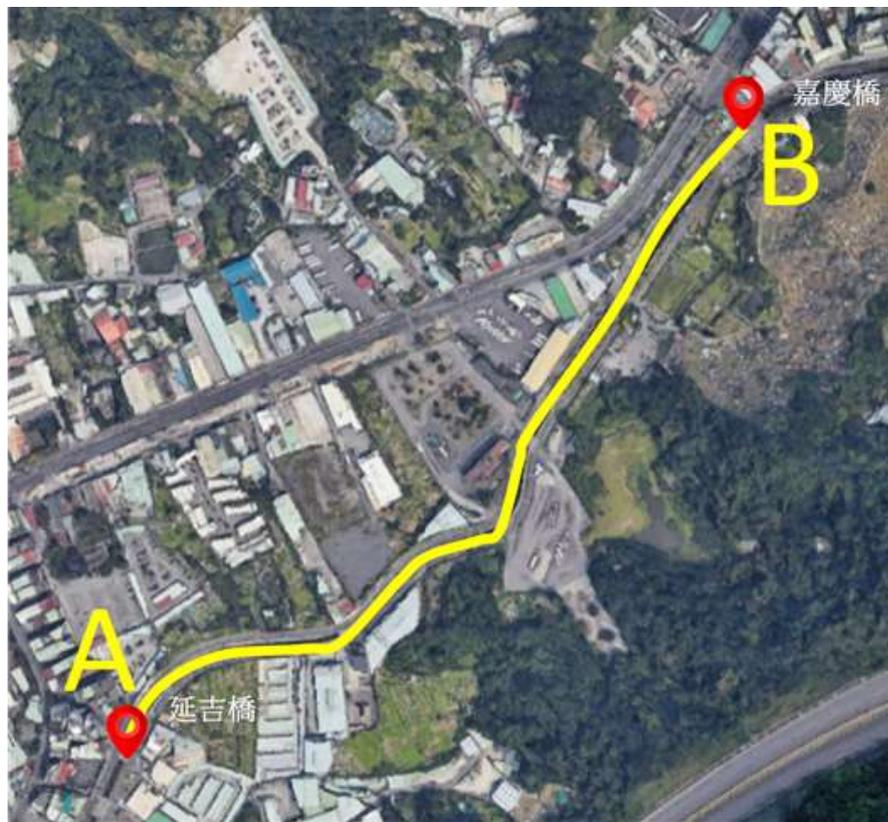
圖 2.1 藤寮坑溝範圍

中和區之藤寮坑溝，又名：廷寮溝，此範圍亦屬市區型區域排水之河道、水泥化人工構造物，生態自然度不高，無水際域植被，且渠床及兩岸較平整光滑，土地利用方面，土城中和地區以森林使用土地 47.06% 為最多，建築使用土地 22.46% 次之，交通使用土地為 11.91%，農業使用土地為 8.42%，如圖 2.1 所示。

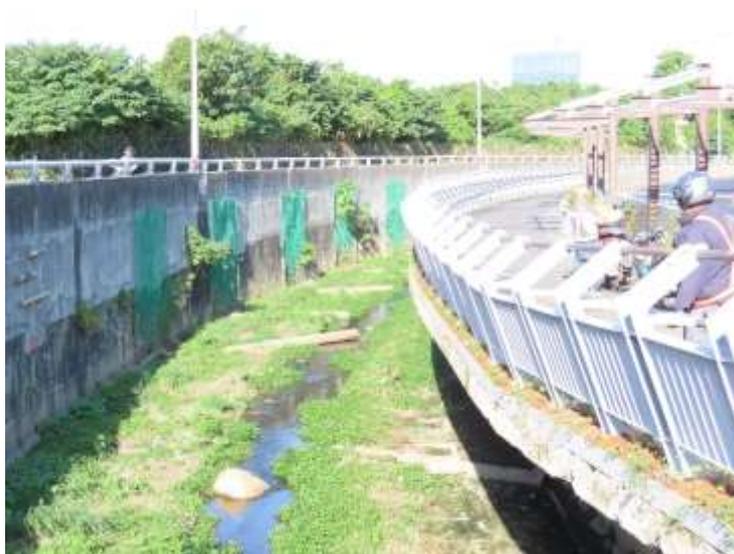
圖 2.2 藤寮坑溝現況

根據109年4月新北市政府及臺大輔導顧問團辦理之「全國水環境改善計畫」【新北市河川環境營造計畫】整體計畫工作計畫書紀錄藤寮坑溝屬市區型區域排水之河道，加上水泥化人工構造物因而坡岸生態自然度不高，無水際域植被，且渠床及兩岸較平整光滑生態檢核未發現含有關注物種。此外根據施君翰教授研究團隊於藤寮坑溝嘉慶橋至中正三橋進行之生態檢核成果顯示，藤寮坑溝渠道周遭曾經記錄到魚類7科7種、底棲生物10科10種、鳥類13科21種、蝶類5科12種、蜻蛉2科6種、螢科1科1種、哺乳類2科2種、兩棲類3科3種、爬蟲類3科4種、植物22科50種，僅發現1種保育鳥類八哥，其餘皆為低海拔常見物種及外來種。

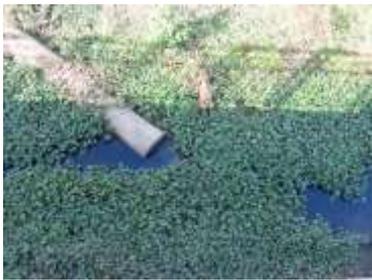
異常狀況類型	<input type="checkbox"/> 監造單位與生態人員發現生態異常 <input type="checkbox"/> 植被剷除 <input type="checkbox"/> 水域動物暴斃 <input type="checkbox"/> 施工便道闢設不當 <input type="checkbox"/> 水質渾濁 <input type="checkbox"/> 生態環育團體或在地居民陳情等事件 <input type="checkbox"/> 生態友善措施未執行 <input type="checkbox"/> 生態保全對象遭破壞 <input checked="" type="checkbox"/> 其他_____		
填表人員 (單位/職稱)	施君翰博士	填表日期	民國 112 年 11 月 12 日
狀況提報人 (單位/職稱)	施君翰博士	異常狀況發現日期	民國 112 年 11 月 12 日
異常狀況說明

解決對策	渠道被布袋蓮佔據，建議將佔據排水的布袋蓮移除。
複查者	施君翰博士	複查日期	民國 112 年 11 月 20 日
複查結果及 應採行動

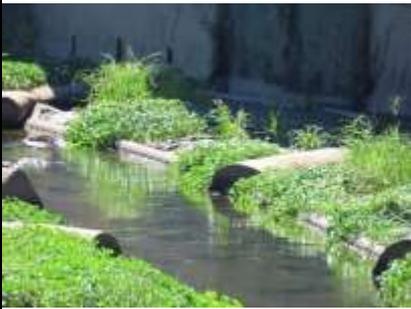
已改善		
複查者		複查日期	民國 年 月 日
複查結果及 應採行動			
複查者		複查日期	民國 年 月 日
複查結果及 應採行動
