# 「碧潭堰整建工程委託設計技術服務」一案生態檢核之過程紀錄及研討建議

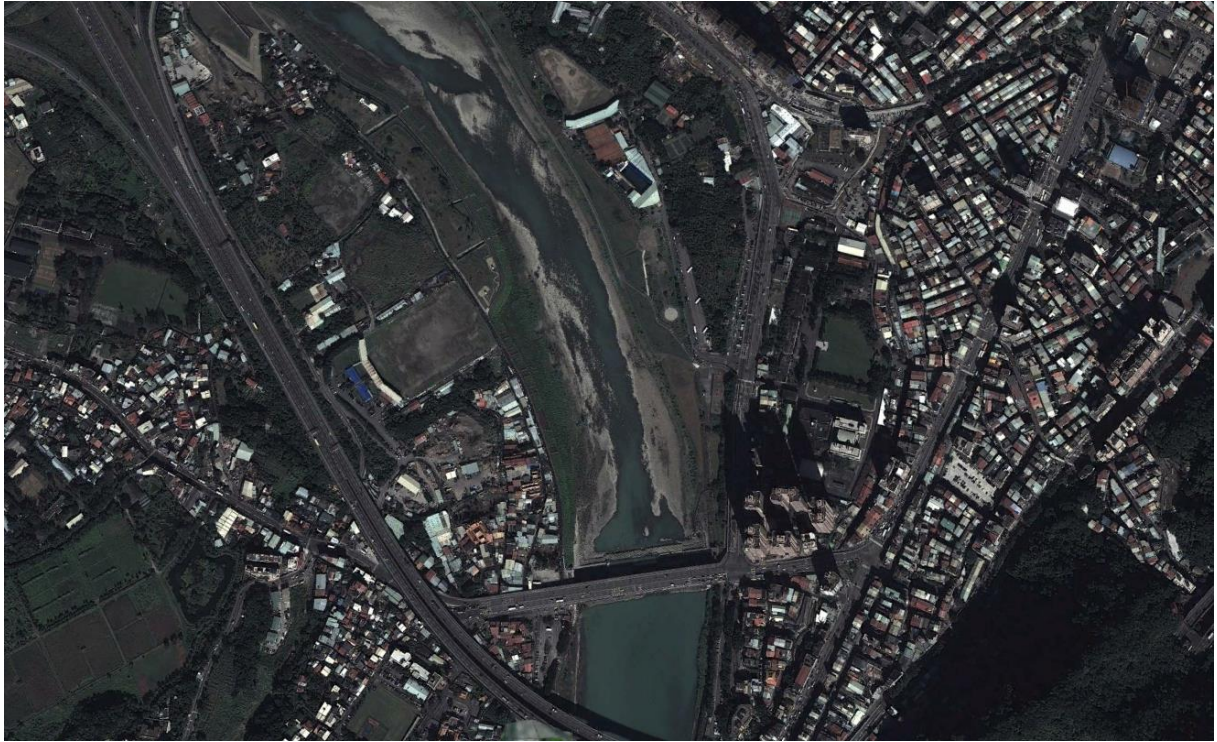
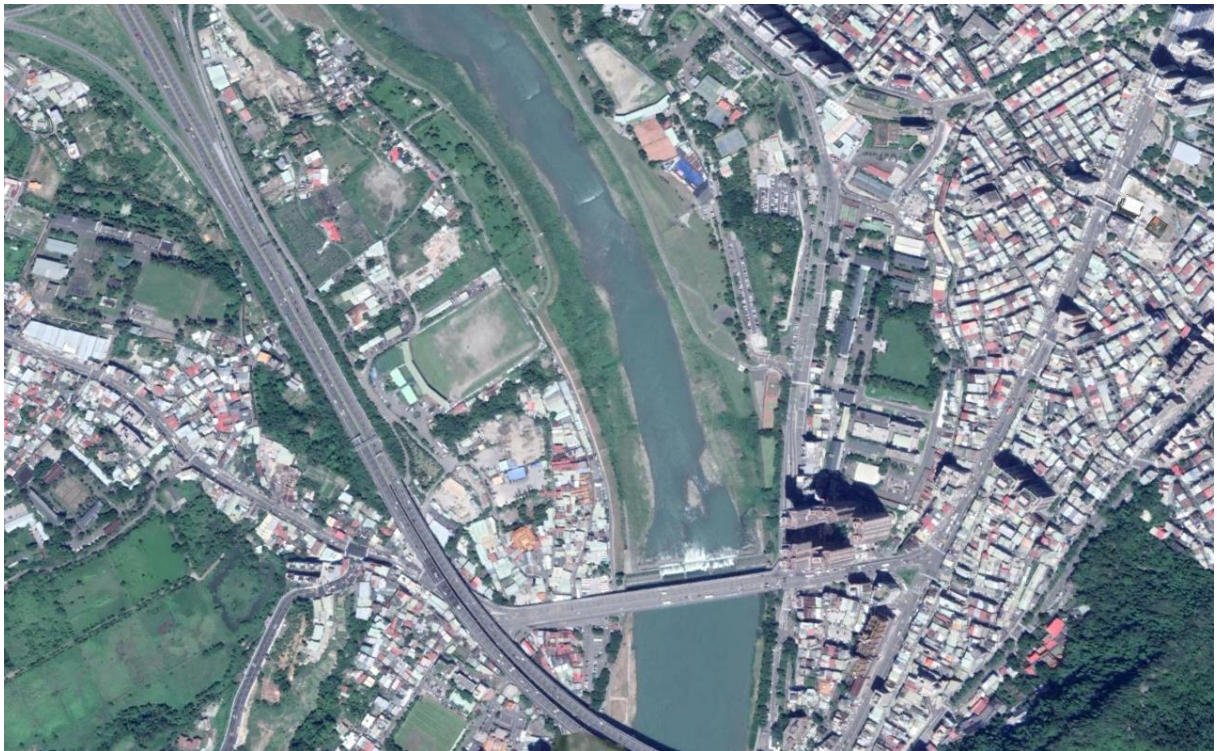
圖 1 今昔衛星影像對比

新店區一直以來因緊臨臺北市而一同聯動發展，尤其在捷運開通之後，碧潭延岸早已經人為高度開發，現已高樓林立，並經由近十年來之衛星影像比對(圖 1)，碧潭堰上游為人為開發之觀光區域，下游堤防外多為建物，而堤防內多為次生林及草叢，受人為干擾嚴重。

(a) 2010 年 12 月 28 日衛星影像

(a) 2017 年 9 月 12 日衛星影像

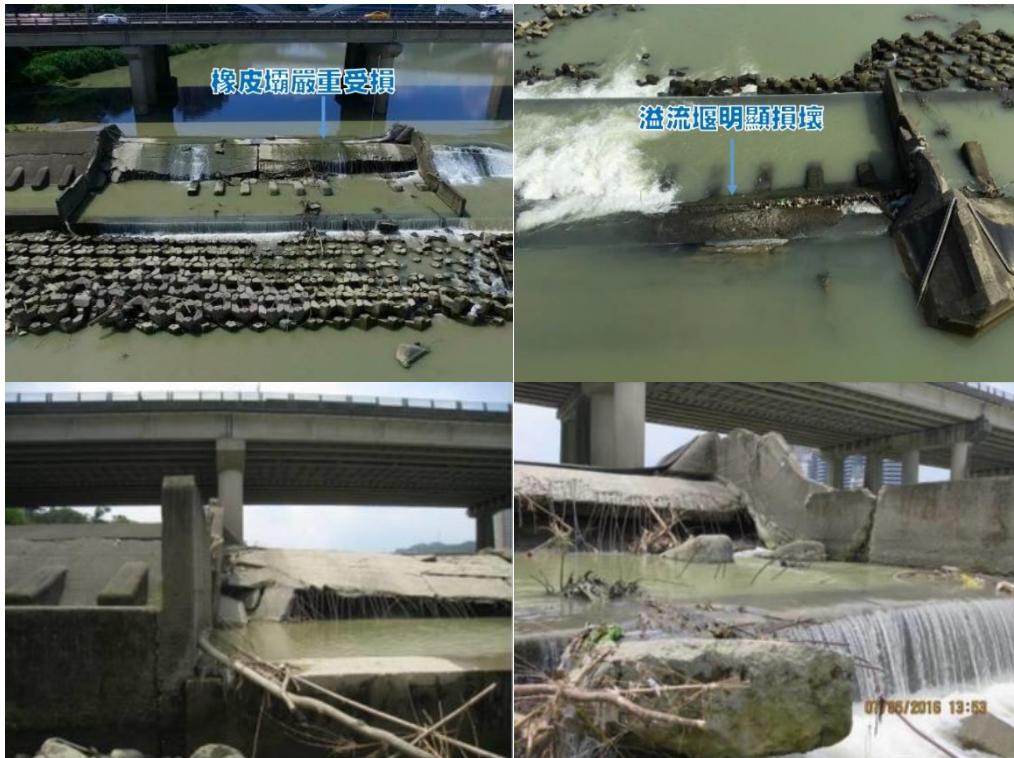
圖 2 碧潭堰損壞情形嚴重

碧潭堰近年經歷多次颱風，尤以 104 年蘇迪勒颱風影響最鉅，堰體現況依據目前現場目視勘查，右岸固定堰、一號橡皮壩、二號橡皮壩明顯可見結構體開裂損壞狀況，且經由透地雷達檢測後，研判堰體有明顯的裂隙發生(如圖 2)。

此計畫自開始執行時持續與民間地方團體溝通，由於期程關係，雖未完整進行參與式設計之程序，但基本上均已考量各方面之需求。本案除環境營造部分，於河川通洪能力上維持原有條件，未增加風險。然有部分爭議為是否保留原有壩體，經數次審查會議後，考量既有壩體之使用風險，最後決定採拆除後再原地興建之作法。本案依據生態檢核相關作業進行，第一次原有設計因量體過大，設計單位接納相關建議，採取縮小量體之措施，達到生態、地景、環境友善的目的。日後發包施工，建議持續進行相關生態檢核工作，並完整記錄。

新北市政府於各階段辦理「碧潭堰整建工程設計委託設計技術服務」審查，水環境顧問團亦於會中提出建議。包含建議本案以結構體完整為主，避免於結構體中挖空作為時空廊道之設計，以確保堰體有足夠安全性。並要求廠商自主填寫生態檢核表，另施工階段請規劃生態保育措施納入自主檢查、擬定工地環境生態自主檢查及異常情況處理計畫、施工生態保育執行狀況是否納入工程督導等生態保育品質管理措施。

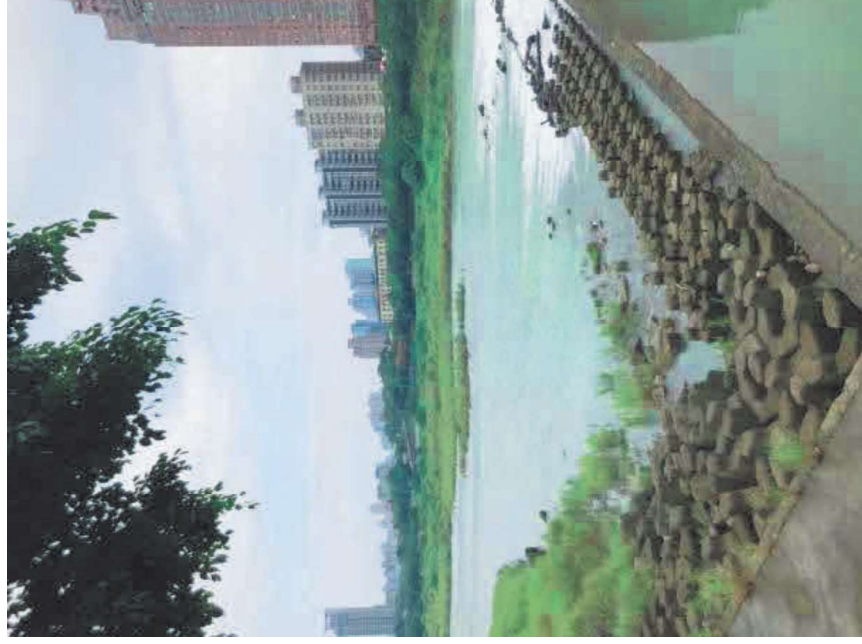
圖 2 現場水域棲地、水岸及水工構造物照片

(a) 現勘位置衛星圖 (Google Map)

(b) 水岸及水工構造物

(c) 水域棲地

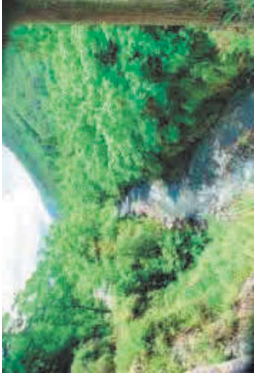
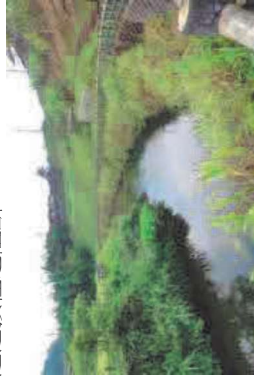
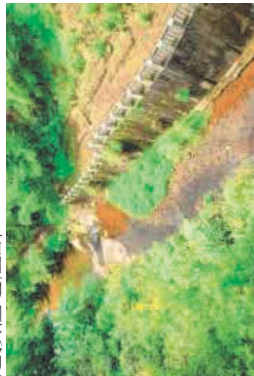
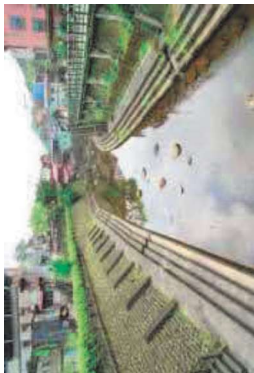
| 類別 | 評估因子 | 品質類別 | | | | 極限(0 分) |
|---|---|---|---|---|---|---|
| 水陸域過渡帶及底質特性 | (E) 溪濱廊道連續性 | <p>溪濱廊道仍維持自然狀態。</p> | <p>溪濱廊道內有人工構造物或其他護岸及植栽工程，但僅低於 30% 的廊道連接性遭阻斷。</p> | <p>溪濱廊道內有人工構造物或其他護岸及植栽工程，30%~60% 的廊道連接性遭阻斷。</p> | <p>大於 60% 之濱岸連接性遭人工構造物所阻斷。</p> | <p>同左，且為兩面光結構。</p> |

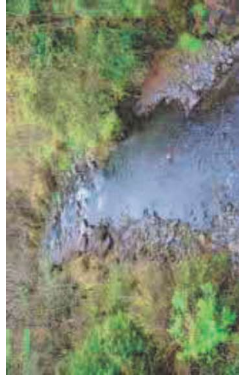
| 類別 | 評估因子 | 品質類別 | | | | 極限(0 分) |
|---|---|---|---|---|---|---|
| | (F) 底質多樣性 | <p>在目標河段內，河床底質（漂石、卵石、礫石等）被細沉積砂土覆蓋之面積比例小於 25%。</p> | <p>在目標河段內，河床底質（漂石、卵石、礫石等）被細沉積砂土覆蓋之面積比例介於 25%~50%。</p> | <p>在目標河段內，河床底質（漂石、卵石、礫石等）被細沉積砂土覆蓋之面積比例介於 50%~75%。</p> | <p>在目標河段內，河床底質（漂石、卵石、礫石等）被細沉積砂土覆蓋之面積比例大於 75%。</p> | <p>自然水道中上游，河床底質（卵石、礫石、砂等）被細沉積土覆蓋之面積比例大於 75% 且有廢棄物。或水道底部有不透水面，面積 &gt; 1/5 水道底面積。</p> |

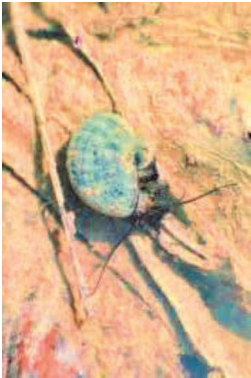
| | 常見俗名<br>形態特徵 | 福壽螺<br>本種殼高約 1~6 公分。殼呈寬圓形。右旋螺，殼上會有褐色的條紋，螺層約 7 層。殼色多變，殼表光滑呈綠褐色，有些個體有螺旋的褐色帶狀條紋。螺體層膨大。縫合線明顯。臍孔大且深。殼口近半圓形。口蓋大小約如殼口，角質呈黑褐色。螺體爬行時，伸出頭部及腹足。頭部具 2 對觸角，前對長，後對短。後觸角的基部外側各有一隻眼睛。 |

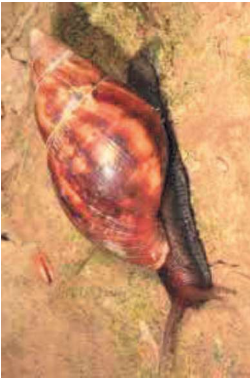
| | 常見俗名<br>形態特徵 | 非洲大蝸牛<br>大型貝類，長卵圓形或橢圓形，有石灰質稍厚外殼，是臺灣目前體型最大的蝸牛之一。成體的殼可能超過 20 cm，但是通常約 5 到 10 cm，平均重量約 32 g，肉體為黑褐色混有白色斑點，腹面灰白色，也有白化的養殖品系，俗稱「白玉蝸牛」。 |

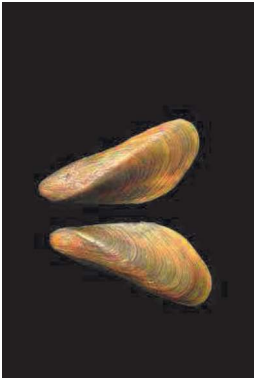
| | 常見俗名<br>形態特徵 | 河殼菜蛤<br>黑褐色有光澤，殼表有細輪脈，內面有黑斑，殼長約 2.5 cm，殼皮黃或灰褐色，成貝小於 3.5 cm，可存活 2-3 年，能存活於 16-28°C 之水域環境。足部具有足絲腺，可向任何方向分泌足絲，用以附著於平滑表面。 |

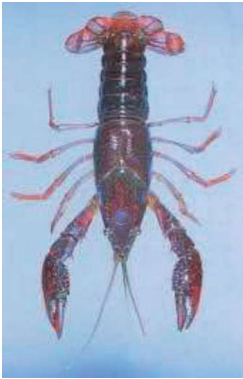
| | 常見俗名<br>形態特徵 | 美國螯蝦<br>成體體長 6-12cm。體色變異大呈深褐至深紅，亦有成藍色與白色之個體。頭胸部粗大，長度約佔體長之一半；頭胸甲下方有五對胸足，前三對胸足末端成鉗狀，第一對特化為螯足，用於挖洞、取食與防禦；後二對胸足末端呈爪狀。 |

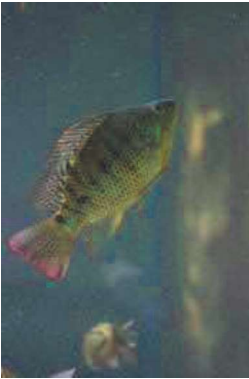
| | 常見俗名<br>形態特徵 | 吳郭魚<br>因人工養殖之故，已被引進世界上的許多地區，包括台灣在內。對環境的適應性很強，繁殖能力強，生長快速，對疾病的抵抗力高，故廣為被引進繁殖，性兇猛，領域性強，對本土原生魚種造成傷害。 |

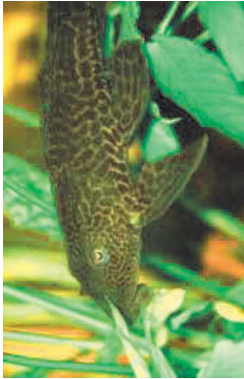
| | 常見俗名<br>形態特徵 | 琵琶鼠<br>在台灣野外紀錄，吻肛長可以大到 45 cm 以上。體呈黑色具許多鵝黃色亮紋，鰭膜上會帶有鵝黃色亮斑，頭背部有由鵝黃色亮線圍成多邊形花紋，腹部乳白色具不規則深黑色斑點。 |

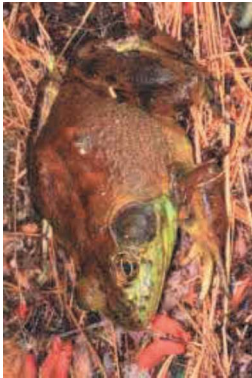
| | 常見俗名<br>形態特徵 | 牛蛙<br>體形狀碩，可達 15 cm 以上，雄蛙 11-18 cm、雌蛙 12-19 cm 大。頭寬遠大於頭長，吻端鈍圓。鼓膜大型明顯，顫褶明顯達肩部上方。背部為綠色或褐綠色，有許多黑色斑點。蝌蚪相當大型，全長可達 15 cm，背部及尾部有許多黑斑 |

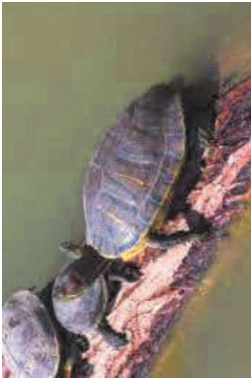
| | 常見俗名<br>形態特徵 | 巴西龜<br>背甲長 20-30 cm，為中型龜。背甲扁平略呈橢圓形，後緣略呈鋸齒狀，趾有利爪，後腳有蹼。頭、頸、四肢、尾均佈滿黃綠鑲嵌粗細不均的條紋。頭部兩側眼後有明顯的紅色或橘色縱紋，故稱為紅耳龜。背甲為橄欖綠或綠褐色上有黃色條紋，腹部為黃色有黑色斑紋。背甲、腹甲每塊盾片中央有黃綠鑲嵌且不規則的斑點，每隻龜的圖案均不同。隨體型及年齡增長背甲顏色會加深且斑紋會較不明顯。吻鈍。幼體孵化時約 2.8-3.3 cm。 |

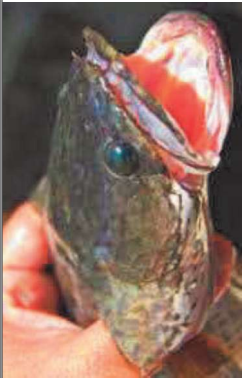
| | 常見俗名<br>形態特徵 | 線鱧、泰國鱧<br>體延長而呈棒狀，尾部側扁。頭大，前部略平扁。口大，下頷略突出，口斜裂；上下頷均有銳利的牙齒。鼻管長。頭部及身體均被有圓鱗；側線完全，在臀鰭基部起點以前向下曲折，之後平直的延伸到尾柄中央。只具有一個背鰭，具腹鰭；尾鰭圓形。體灰黑色，腹部灰色；眼睛呈黃色至橘紅色。幼魚顏色較成魚鮮艷，在稚魚時，通體呈橙黃色，之後隨著成長而消失。成魚體色為黃褐色至灰褐色，體側具有 10 幾道“<”形狀的橫斑。大型魚，體常最大可至 100cm |

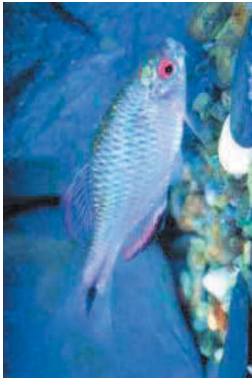
| | 常見俗名<br>形態特徵 | 台灣石鮒<br>體延長而側扁，略呈長圓形。頭短小。吻短而鈍圓。口小，下位。有鬚 1 對。雄魚體色較亮麗，眼睛的上半部為紅色，體側鱗片後緣均有黑邊，體側中央由臀鰭末端至尾鰭中央具一黑色縱帶；背鰭末緣紅色，臀鰭末緣則為外緣黑色，內緣紅色並排；繁殖季時，具追星。雌魚除尾部具黑色帶外，全身為淺黃褐色；繁殖季時，具細長的產卵管。 |

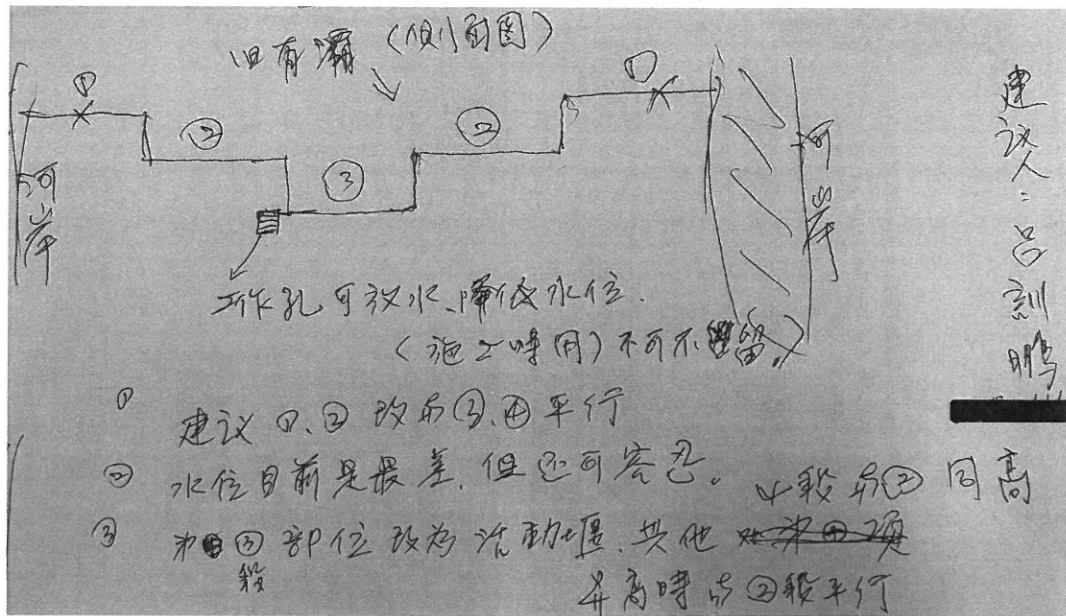
比現況更糟，才能維持碧潭水域景色及遊憩活動。

建議方案示意圖如下：

- (三) 建議在堰體預留活動式工作孔，日後清淤時可利用工作孔降低上游水位。
