# 公共工程生態檢核自評表

| 工程基本資料 | 計畫及工程名稱 | 景美溪左岸世新三號水門至一壽橋<br>休憩廊帶串聯工程 | | 設計單位 | 宜大國際景觀科技公司 |

# 景美溪左岸世新三號水門至一壽橋休憩廊帶串聯工程生態檢核

## 施工階段附表

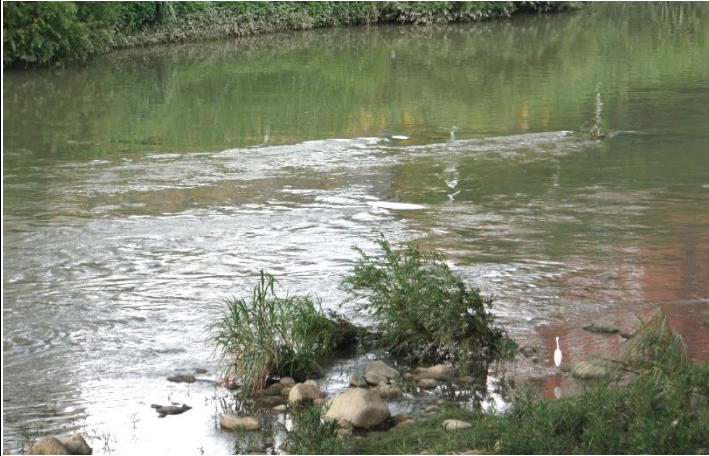
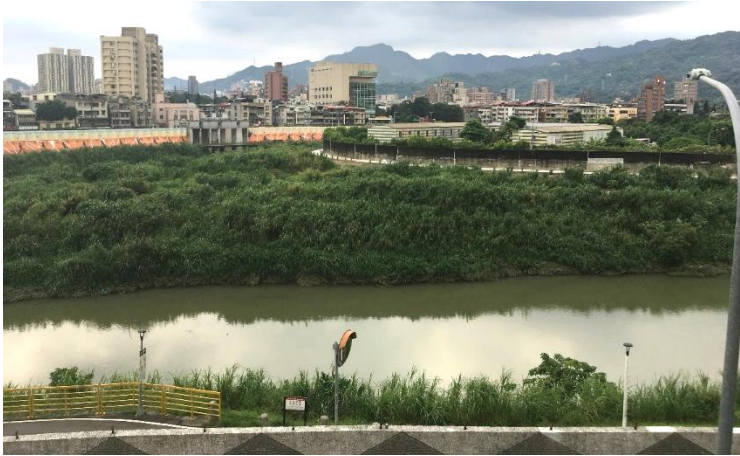
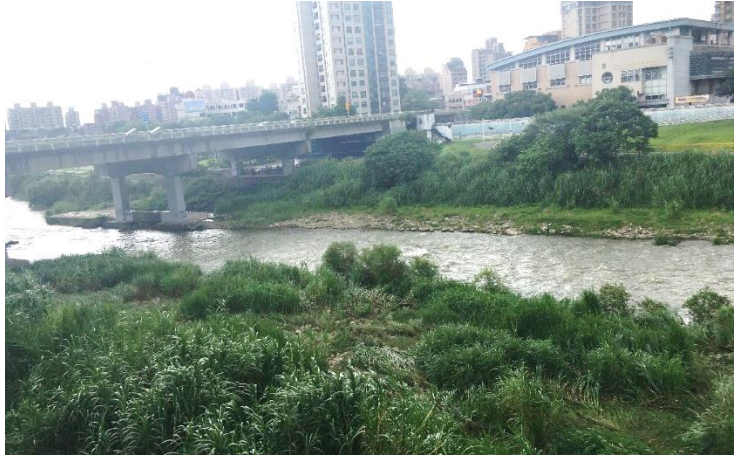
| 類別 | | ③<br>評估因子勾選 | ④<br>評分 | ⑤<br>未來可採行的生態友善策略或措施 | | |
|---|---|---|---|---|--|--|
| 綜合評價 | | 水的特性項總分 = A+B+C = <u>26</u> (總分 30 分)<br>水陸域過渡帶及底質特性項總分 = D+E+F = <u>21</u> (總分 30 分)<br>生態特性項總分 = G+H = <u>14</u> (總分 20 分) | 總和= <u>61(76.3%)</u> (總分 80 分) | | | |

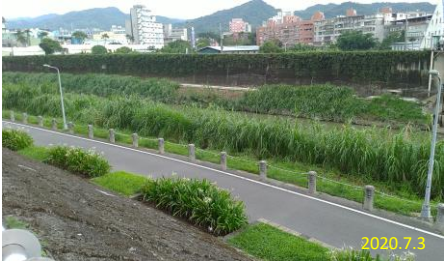
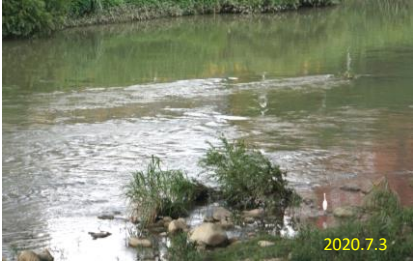
| <p><b>3.生態棲地環境評估：</b></p> <p>本階段生態棲地環境評估則利用水利署水利工程快速棲地生態評估表(河川、區域排水)進行評估，棲地品質分數為 61 分，棲地品質良好，惟兩岸具人工構造物或其他護岸及植栽工程，30%~60%廊道連接性遭阻斷。</p> | | | |
