# 公共工程生態檢核自評表

| 工程基本資料 | 計畫及工程名稱 | 浮洲河濱環境營造 | | 設計單位 | 山水綜合技術顧問股份有限公司 |

水利工程快速棲地生態評估表(河川、區域排水)

# 浮洲河濱環境營造工程計畫維護管理階段附表

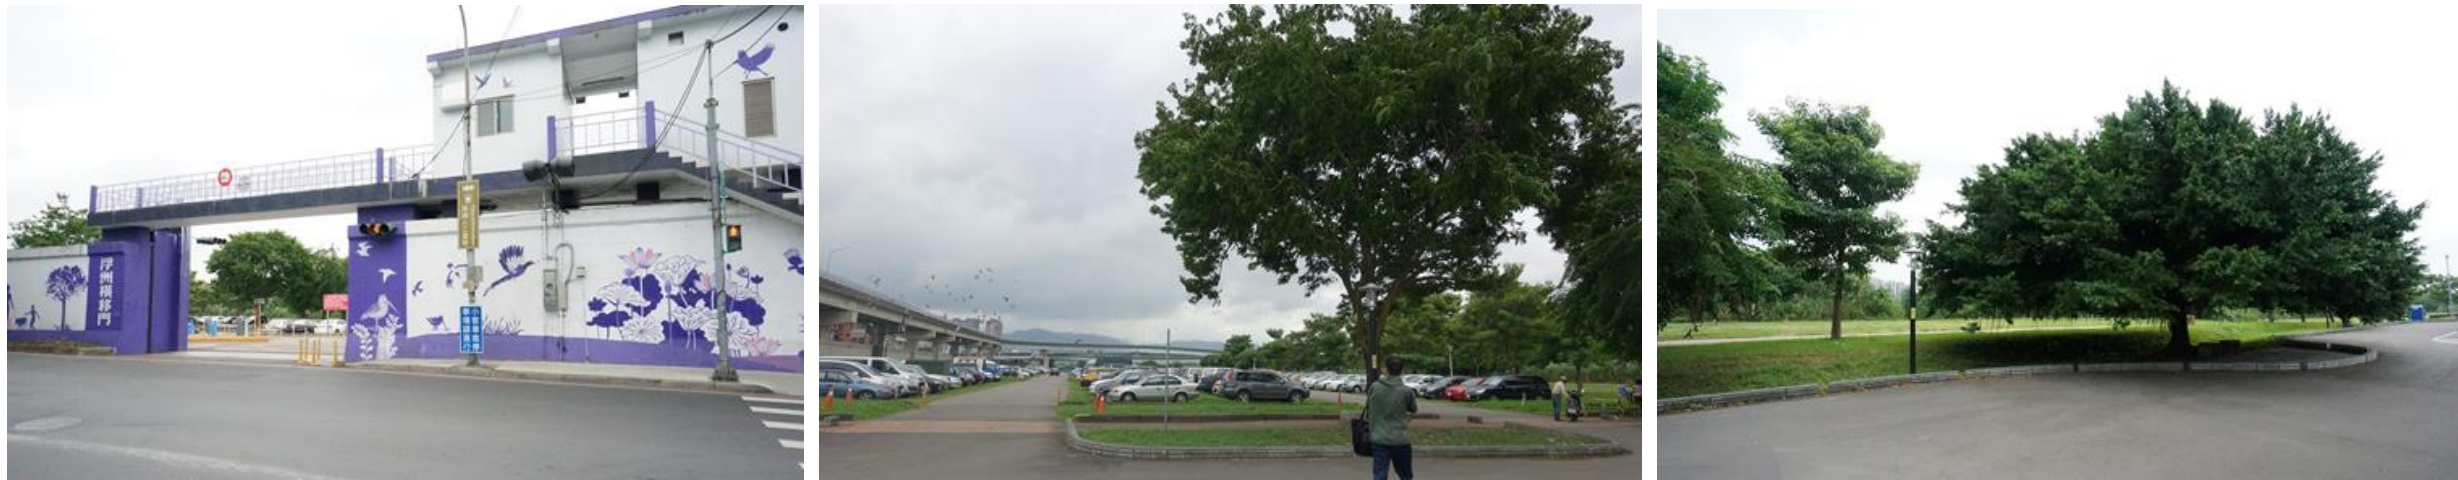
| 類別 | | ③<br>評估因子勾選 | ④<br>評分 | ⑤<br>未來可採行的生態友善策略或措施 |
|---|---|---|---|---|
| 現地照片 | | | | |

| 計畫名稱<br>(編號) | 浮洲河濱環境營造工程 | 維護管理<br>單位 | 新北市政府 |
|---|---|---|---|
| <b>3.生態棲地環境評估：</b><br>本階段生態棲地環境評估則利用水利署水利工程快速棲地生態評估表(河川、區域排水)進行評估，棲地品質分數為 66 分，棲地品質優良，水域型態富多樣性，水質水色均良好，惟兩岸僅部分具人工構造物或其他護岸及植栽工程，低於 30%廊道連接性遭阻斷，另發現有部分外來種。 | | | |

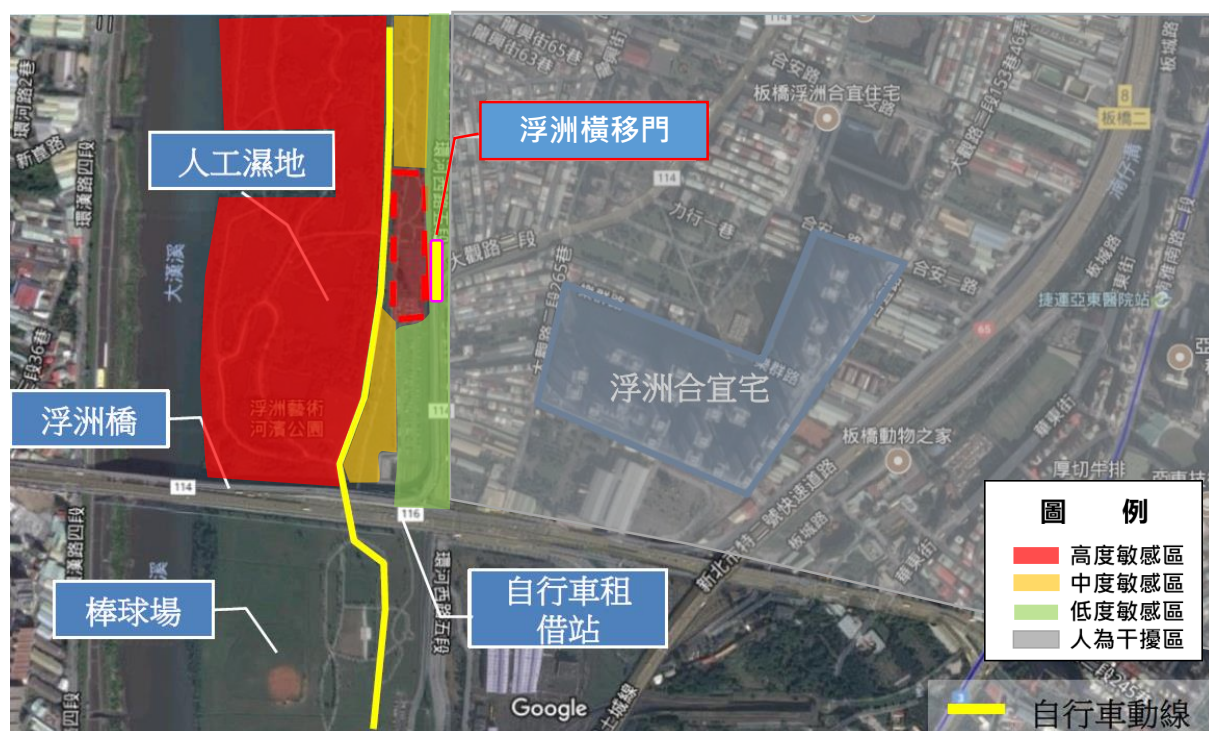
## 5.生態關注區域說明及繪製：

- 1.河道逐年淤積縮減，外來種魚類有增加情形，應予以注意及研擬相關措施。
- 2.停車場所在高灘地具有多棵重要大樹，維護管理應妥善注意。
- 3.人行步道與自行車道材料皆採不透水材質，應檢討改為透水材質。
- 4.自行車道沿途建議應增加設置環境教育相關解說牌，以利河川環境教育之推動。
- 5.停車場使用現況應進行紀錄，以釐清設施設置之必要性。
- 6.橫移門應加強綠美化設施，如利用一些爬藤植物攀附在牆壁上，增加綠美化成效。
