# 景美溪左岸世新三號水門至一壽橋休憩廊帶串聯 水利工程生態檢核表 維護管理階段附表

附表 M-01 工程生態綜合評析

| 計畫名稱<br>(編號) | 景美溪左岸世新三號水門至一壽橋<br>休憩廊帶串聯 | 維護管理<br>單位 | 新北市政府 |

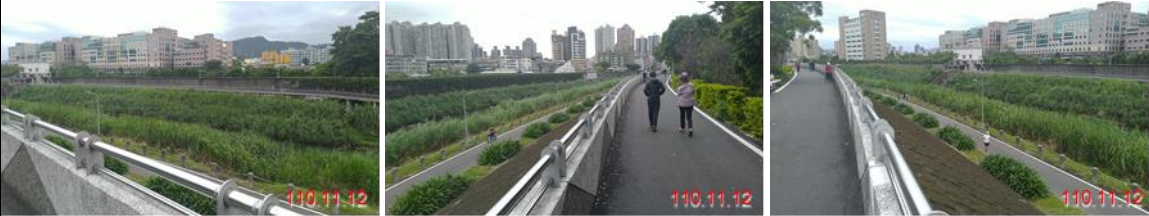
| <p>3.生態棲地環境評估：</p> <p>本階段生態棲地環境評估則利用水利署水利工程快速棲地生態評估表(河川、區域排水)進行評估。<br/> 施工前棲地品質分數為 61 分，棲地品質良好，惟兩岸具人工構造物或其他護岸及植栽工程，30%~60%廊道連接性遭阻斷，另發現有部分外來種。<br/> 施工後棲地品質分數仍為 61 分，係因工程工區範圍並無影響水域的整體生態環境且工程多為堤防人工構造物的延伸，故棲地品質評判為良好以上等級。</p> | | | |

- (1)河道水域生態豐富，惟發現外來種魚類有增加情形，應予以注意及研擬相關措施。
- (2)河岸兩側步道於適當處建議應設置環境教育相關解說牌，以利河川環境教育之推動。
- (3)應強化河道兩岸綠色原生植栽的培植，營造良好棲地環境
- (4)後續建議監測自行車道的使用情形，以利檢討設施的必要性。
