大窠坑溪生態河川營造計畫  
水利工程生態檢核表 施工階段附表

**C02 生態專業人員現場勘查紀錄表**

### C03 生態監測紀錄表

**C06 生態保育措施與執行狀況**

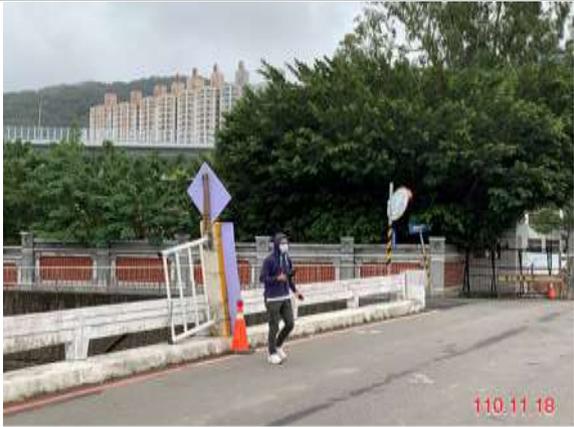
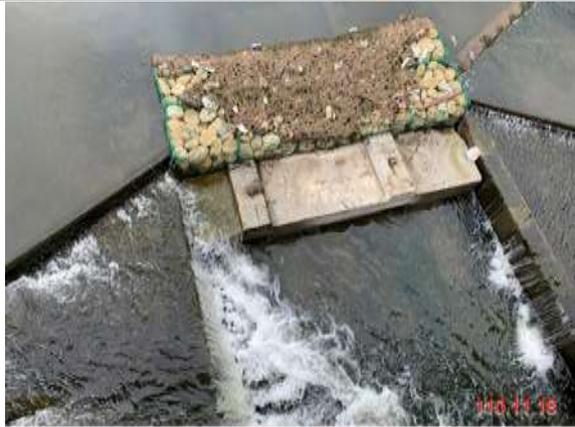
勘查日期	民國 110 年 11 月 18 日	填表日期	民國 110 年 11 月 22 日
紀錄人員	江銘祥、高逸安、溫祐霆	勘查地點	新北市泰山區大窠坑溪
人員	單位/職稱	參與勘查事項	
江銘祥	科進栢誠工程顧問公司 計畫經理	生態保育措施執行監測查核	
高逸安	科進栢誠工程顧問公司 工程師	現勘及棲地環境變化紀錄	
溫祐霆	科進栢誠工程顧問公司 工程師	現勘及棲地環境變化紀錄	
現場勘查意見		處理情形回覆	
提出人員(單位/職稱) <u>江銘祥</u> 科進栢誠工程顧問公司 計畫經理		回覆人員(單位/職稱) <u>林克全</u> 逢國營造有限公司 工地人員	
<ol style="list-style-type: none"> <li>1. 施工時應注意施工土砂對水質影響，減少混濁，以免影響水中生物。</li> <li>2. 施工時應設置施工圍籬及相關臨時堆置區，以減輕對周遭環境影響。</li> <li>3. 河道垃圾繁雜，請施工廠商維護處理，減輕生態棲息地環境汙染。</li> </ol>		<ol style="list-style-type: none"> <li>1. 施工時已盡量減少開挖土砂之施工行為對水質影響。</li> <li>2. 已設置施工圍籬及材料臨時堆置區。</li> <li>3. 施工階段已定期針對河道進行清潔維護作業。</li> </ol>

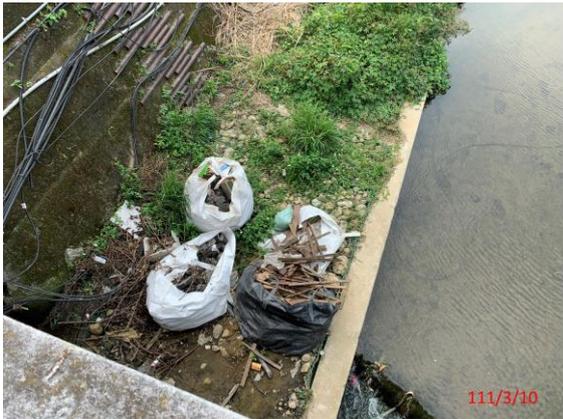
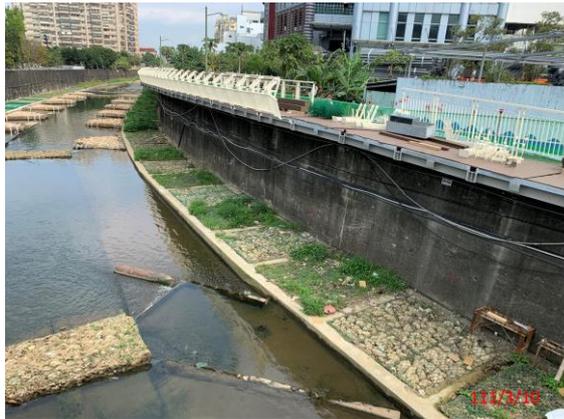
勘查日期	民國 111 年 3 月 10 日	填表日期	民國 111 年 3 月 14 日
紀錄人員	江銘祥、高逸安	勘查地點	新北市泰山區大窠坑溪
人員	單位/職稱	參與勘查事項	
江銘祥	科進栢誠工程顧問公司 計畫經理	生態保育措施執行監測查核	
高逸安	科進栢誠工程顧問公司 工程師	現勘及棲地環境變化紀錄	
現場勘查意見		處理情形回覆	
提出人員(單位/職稱) <u>江銘祥</u> 科進栢誠工程顧問公司 計畫經理		回覆人員(單位/職稱) <u>林克全</u> 逢國營造有限公司 工地人員	
1. 施工期間所產生垃圾，請儘速清運，避免堆置於河道之中或河道兩側。 2. 河道右岸人行步道施作期間，應避免讓垃圾掉入河道中，如有掉落應儘速撈起，避免影響水質。		1. 施工垃圾目前已逐步進行清運。 2. 遵照辦理。

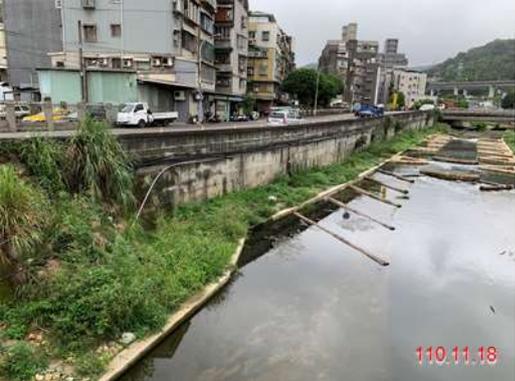
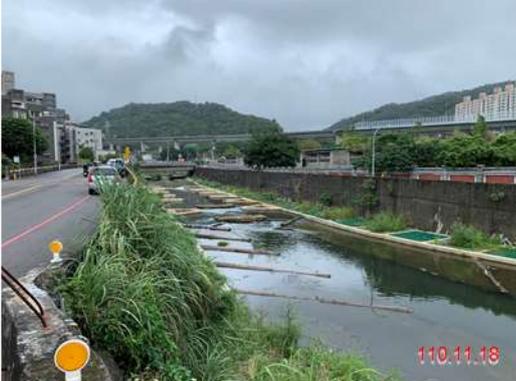
<b>4.棲地影像紀錄：</b>

工程名稱 (編號)	大窠坑溪生態河川營造計畫	填表日期	民國 110 年 11 月 22 日
評析報告是否完成下列工作	<input checked="" type="checkbox"/> 由生態專業人員撰寫、 <input checked="" type="checkbox"/> 現場勘查、 <input checked="" type="checkbox"/> 生態調查、 <input checked="" type="checkbox"/> 生態關注區域圖、 <input checked="" type="checkbox"/> 生態影響預測、 <input checked="" type="checkbox"/> 生態保育措施研擬、 <input checked="" type="checkbox"/> 文獻蒐集		
<b>1.生態團隊組成：</b> 江銘祥 科進栢誠工程顧問股份有限公司 計畫經理(109年新北市水環境輔導顧問團執行團隊計畫經理) 高逸安 科進栢誠工程顧問股份有限公司 工程師(高雄市生態檢核工作計畫(110-111年)計畫主任) 溫祐霆 科進栢誠工程顧問股份有限公司 工程師(國立中興大學水土保持所碩士) 湯曉虞 台灣生態檢核環境教育協會 副理事長(前農委會特生中心主任) 錢念圭 台灣生態檢核環境教育協會前秘書長(鴻霖明公司生態顧問)			
<b>2.棲地生態資料蒐集：</b> 本工程擬執行區域為都市計畫區域範圍內，加上現有大窠坑溪水質污染明顯，河床過於水泥化，僅於工區兩岸有人工林生態系統，後續將以改善棲地環境之施工方式辦理。			
<b>3.生態棲地環境評估：</b> 本階段生態棲地環境評估則利用水利署水利工程快速棲地生態評估表(河川、區域排水)進行評估。 本計畫河段水域型態為淺流及淺瀨等兩種型態；水域廊道連續性受工程影響但廊道連續性未遭受橫向構造物阻斷，主流河道型態達穩定狀態。目標河段高灘地多為草地，灘地裸露面積比例約為 45%，河段兩岸溪濱廊道仍維持自然狀態。河道被細沉積砂土覆蓋之面積比例介於 50%-75%，水域水色呈現藍色且透明度高，棲地品質評分為 38 分(48%，總分為 80 分)。

(1)後續施工仍須注意施工行為對水體擾動狀況，避免造成水中混濁，使得水中生物生存受到威脅。

(3)施工時，盡量不影響上下游河段兩側溪濱綠帶，並盡量保留河道底床水生植物，以利水生生物棲息。。

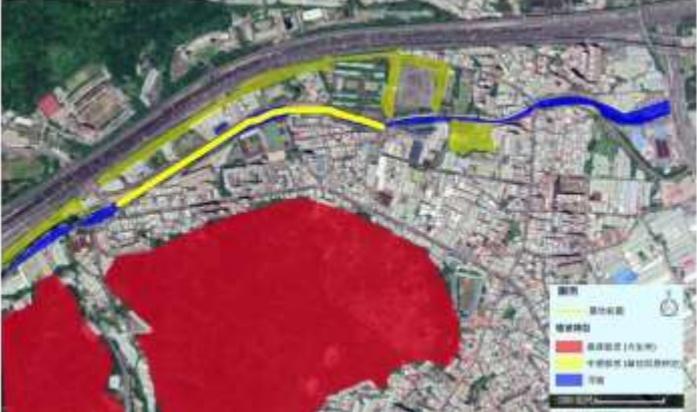
<b>5.生態關注區域說明及繪製：</b>

一、高度敏感區位於工區左岸鄰近次生林，為小型哺乳類及鳥類重要棲息地。 二、河道兩岸人工林及高灘地為生物次要棲息地，故列為中度敏感區。

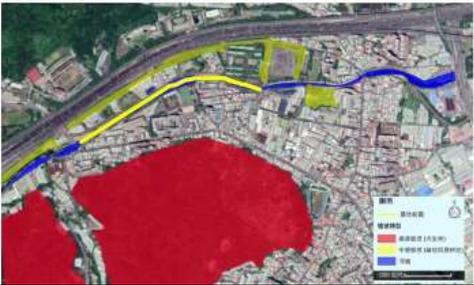
填表人員 (單位/職稱)	江銘祥 科進栢誠工程顧問公司 計畫經理	填表日期	民國 110 年 11 月 15 日
施工圖示			
設計階段	圖示	說明	
施工範圍與生態關注區域套疊圖

<p>一、高度敏感區位於工區左岸鄰近次生林，為小型哺乳類及鳥類重要棲息地。</p> <p>二、河道兩岸人工林及高灘地為生物次要棲息地，故列為中度敏感區。</p>	
範圍限制 現地照片 (施工便道及堆置區) (拍攝日期)

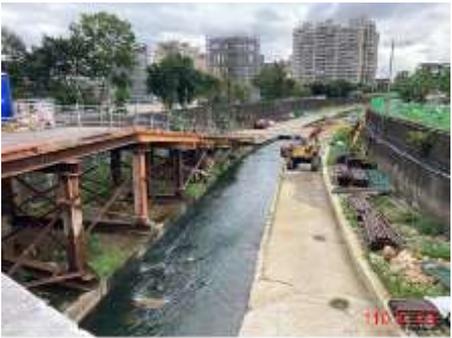
<p>一、左岸設置施工便道。</p> <p>二、右岸設置臨時堆置區。</p>	
生態保育措施與執行狀況			
項目	生態保育措施	狀況摘要	照片(拍攝日期)
生態保全對象	1. 施工時，盡量不影響上下游河段兩側溪濱綠帶，並盡量保留河道底床水生植物	外濱溪植被帶，現況良好，無明顯因施工造成破壞跡象
