新北市政府水利局

# 藤寮坑溝排水及大窠坑溪 水環境營造統包工程 生態保育措施

藤寮坑溝（維護管理階段檢核）

大窠坑溪（施工階段檢核）

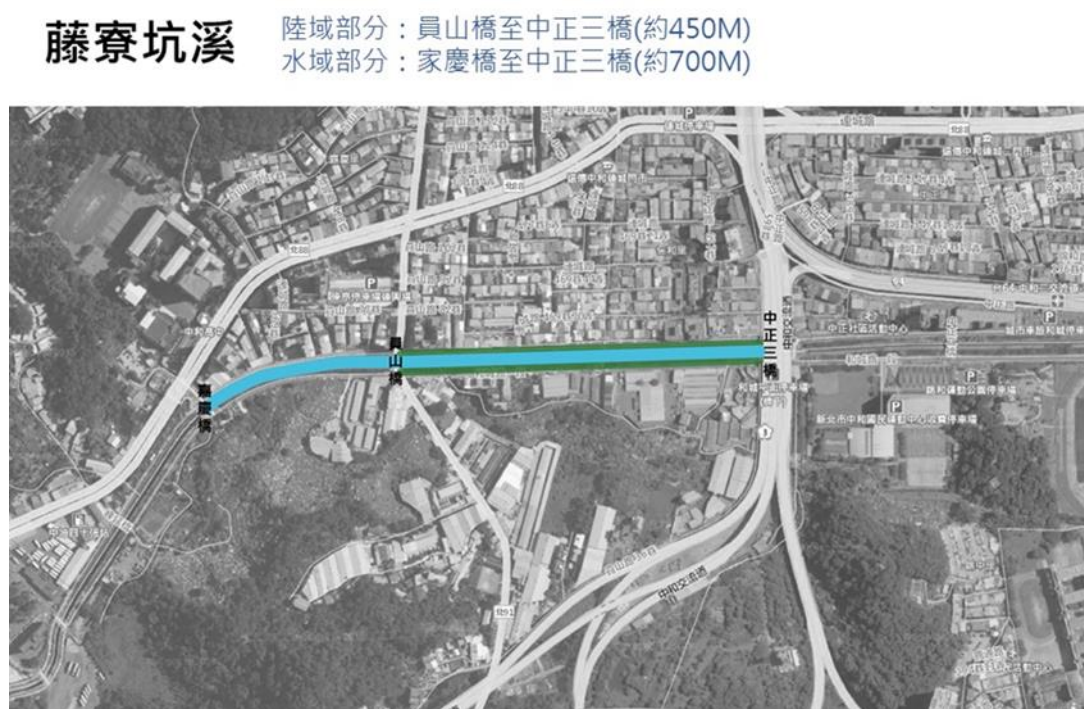
圖 2.2 藤寮坑溝範圍

中和土城區之藤寮坑溝，又名：廷寮溝，此範圍亦屬市區型區域排水之河道、水泥化人工構造物，生態自然度不高，無水際域植被，且渠床及兩岸較平整光滑，土地利用方面，土城中和地區以森林使用土地47.06%為最多，建築使用土地22.46%次之，交通使用土地為11.91%，農業使用土地為8.42%。本計畫第一次於109年11月泰山區藤寮坑溝進行生態監測，水域監測範圍為嘉慶橋至中正三橋（約700公尺）；路域監測範圍為員山橋至中正三橋（約450公尺），本次監測範圍，如圖2.2所示。

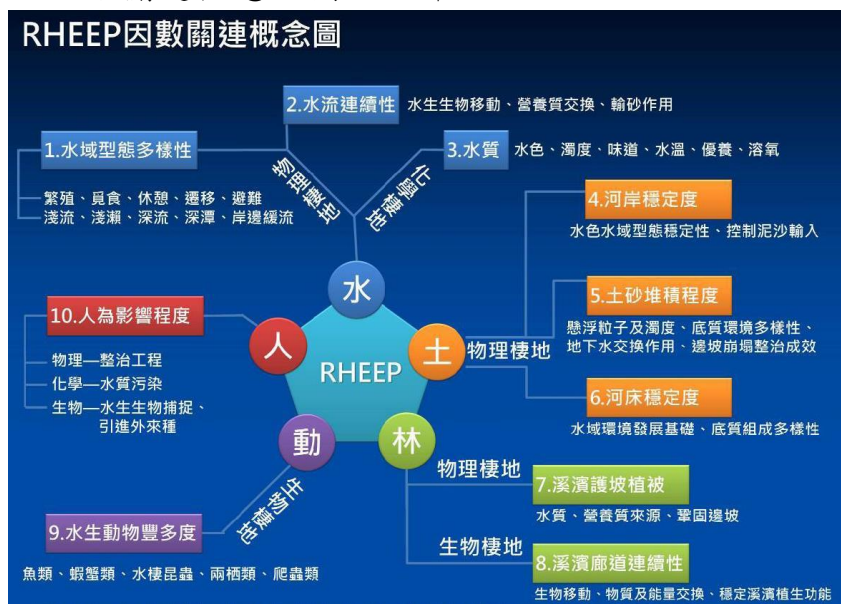
圖 3.2 RHEEP 快速棲地生態評估方法之因數關連概念圖

不同類型水利工程的建設目的、功能、效益以及考量的環境生態等特性，都不盡相同。因此，依水利工程實務推動工作需求，訂定快速棲地生態評估方法之評估項目範疇指引內涵，其目的在於預先確認工程計畫對生態環境可能產生的衝擊及影響程度。RHEEP 快速棲地生態評估方法之因數關連概念如圖 3.2 所示。

快速棲地生態評估法（RHEEP）涵括十項評估因子—水域型態多樣性、水流連續性、水質、河岸穩定度、土砂堆積程度、河床穩定度、溪濱護坡植被、溪濱廊道連續性、水生動物豐多度、人為影響程度，而其分數系統係參考美國環境保護署之快速生物評估方法（RBP），將各因子的狀況由好到差分為四個等級，且各等級皆有清楚量化的評分依據。

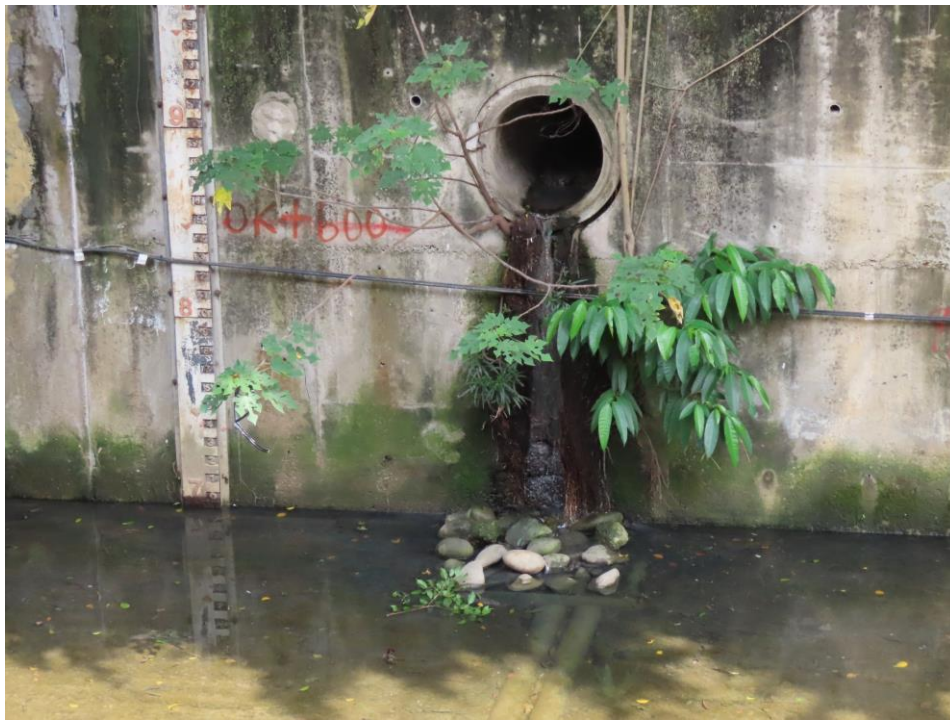
4. 高頻率的刈草有助於草地擴張與根系生長，降低土壤被侵蝕，並避免灌木叢與樹林族群的建立。
5. 樹木經年生長，根部容易有刺穿場址之土堤結構與底層結構之虞，影響場址底層結構與邊坡穩定性安全（如下圖所示），應定期巡視與移除。

圖為生長於渠道內的構樹及榕樹，長大後根部易造成結構危害。

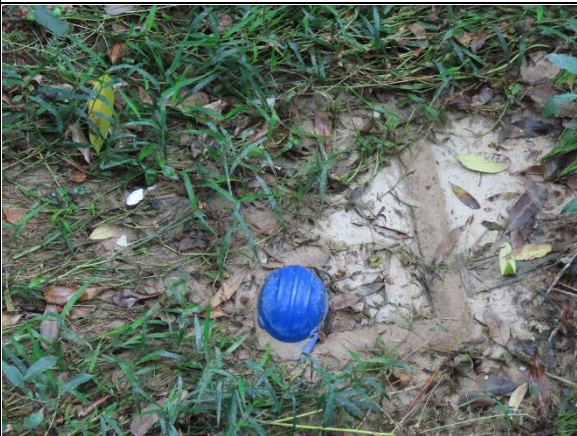
| 異常狀況說明 | <br>渠道遺留施工單位物品 | 解決對策 | 遵照生態團隊建議，將會交代施工單位改善。 |

| 複查結果及<br>應採行動 | 已於當天完成改善。 | | |
